# RTDI 1996年賀伯颱風陳有蘭溪流域災區復原現況調查

林詠喬<sup>[1][2]</sup> 陳振宇<sup>[1]</sup> 陳均維<sup>[1]</sup> 劉維則<sup>[1][2]</sup> 吳振佑<sup>[1]</sup>

<sup>[1]</sup> 水土保持局技術研究發展小組  
<sup>[2]</sup> 財團法人農業科技研究院

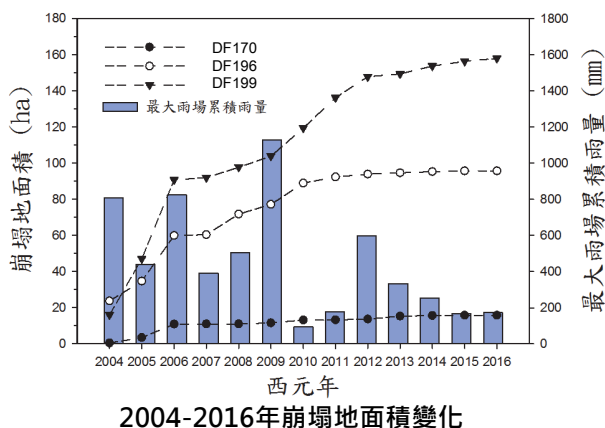
- DF170及DF196均在2010年後穩定無大量增加，然而DF199仍持續增加崩塌面積。
- 2004-2006年崩塌面積大量增加疑似與2004年七二水災及2006年0609豪雨有關
- 2009年莫拉克颱風後DF170及DF196崩塌面積增加不大，由歷史照片及實際資料可知二處防災工程重建良好。
