# 優良農業建設工程實地評選

## 總督府山林課宿舍群(15/17/19/21/23/34/36號) 修復再利用工程

主辦單位：行政院農業委員會林務局

設計監造：胡宗雄建築師事務所

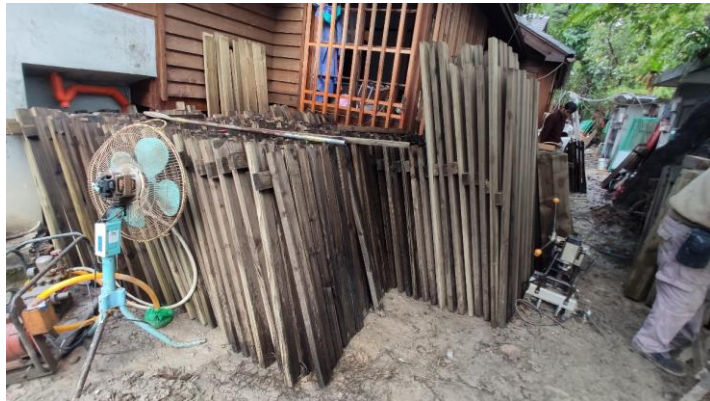
加工材料堆置緊湊

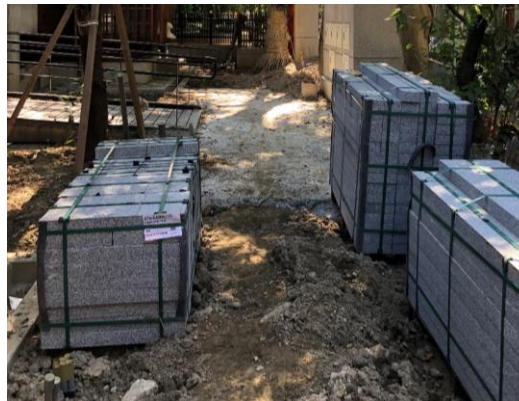
進場材料存放困難

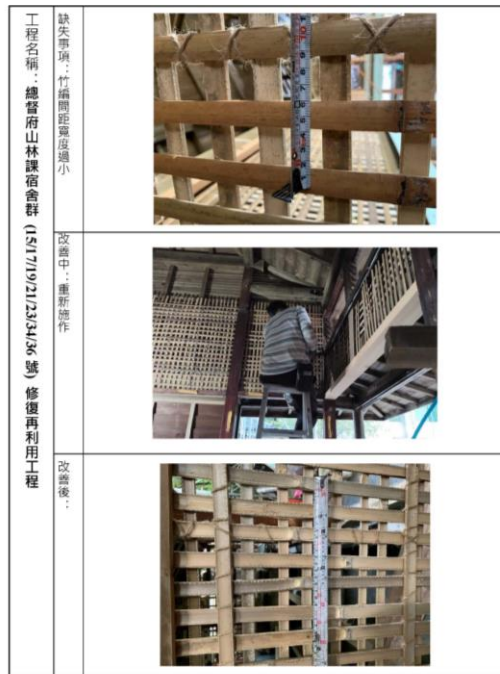
檢驗單位	胡宗雄建築師事務所	施工項目	室內牆體飾竹
施工單位	聚國營造有限公司	施工位置	19-21號室內
檢驗日期	108.9.19	通知日期	108.9.19

1. 缺失內容：  
 室內牆面載體-竹編。  
 規範間距3cm±0.5cm，現場檢驗牆面  
 間距 < 2cm。

■ 竹編載體間距不符

2. 擬處理方式：修補 重做 其他  
 檢附：自主檢查表 缺失改善前、中、後照片 其他  
 預定複驗日期：配合工班每排，暫定一個月時間後

3. 複驗結果：合格 需再評核  
 複驗日期：108.10.2  
 檢附：自主檢查表 缺失改善前、中、後照片 其他

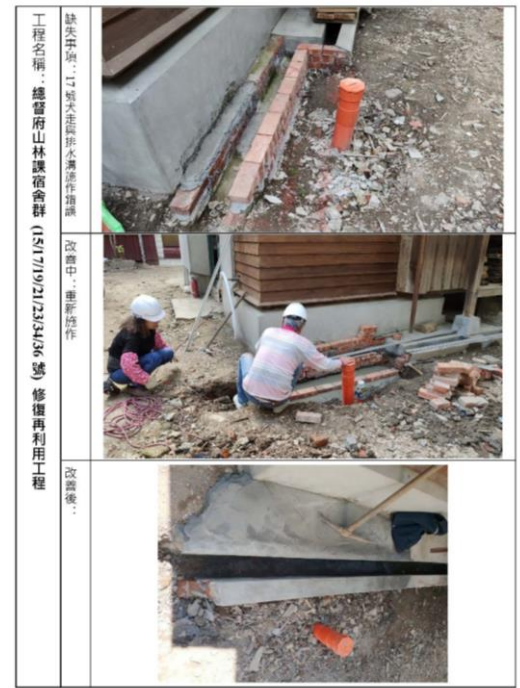
檢驗單位	胡宗雄建築師事務所	施工項目	犬走及排水溝修復
施工單位	聚國營造有限公司	施工位置	15-17號犬走
檢驗日期	109.1.14	通知日期	109.1.14

1. 缺失內容：  
 17號屋側外犬走有排水溝施工錯誤。

■ 犬走及排水溝施作錯誤

2. 擬處理方式：修補 重做 其他  
 檢附：自主檢查表 缺失改善前、中、後照片 其他  
 預定複驗日期：109.2.14

3. 複驗結果：合格 需再評核  
 複驗日期：109.2.24  
 檢附：自主檢查表 缺失改善前、中、後照片 其他
