行政院農業委員會林務局
阿里山林業鐵路及文化資產管理處
Alishan Forest Railway and Cultural Heritage Office
Forestry Bureau, COA, Executive Yuan, Taiwan (R.O.C.)

嘉義縣定古蹟

竹崎車站整修工程

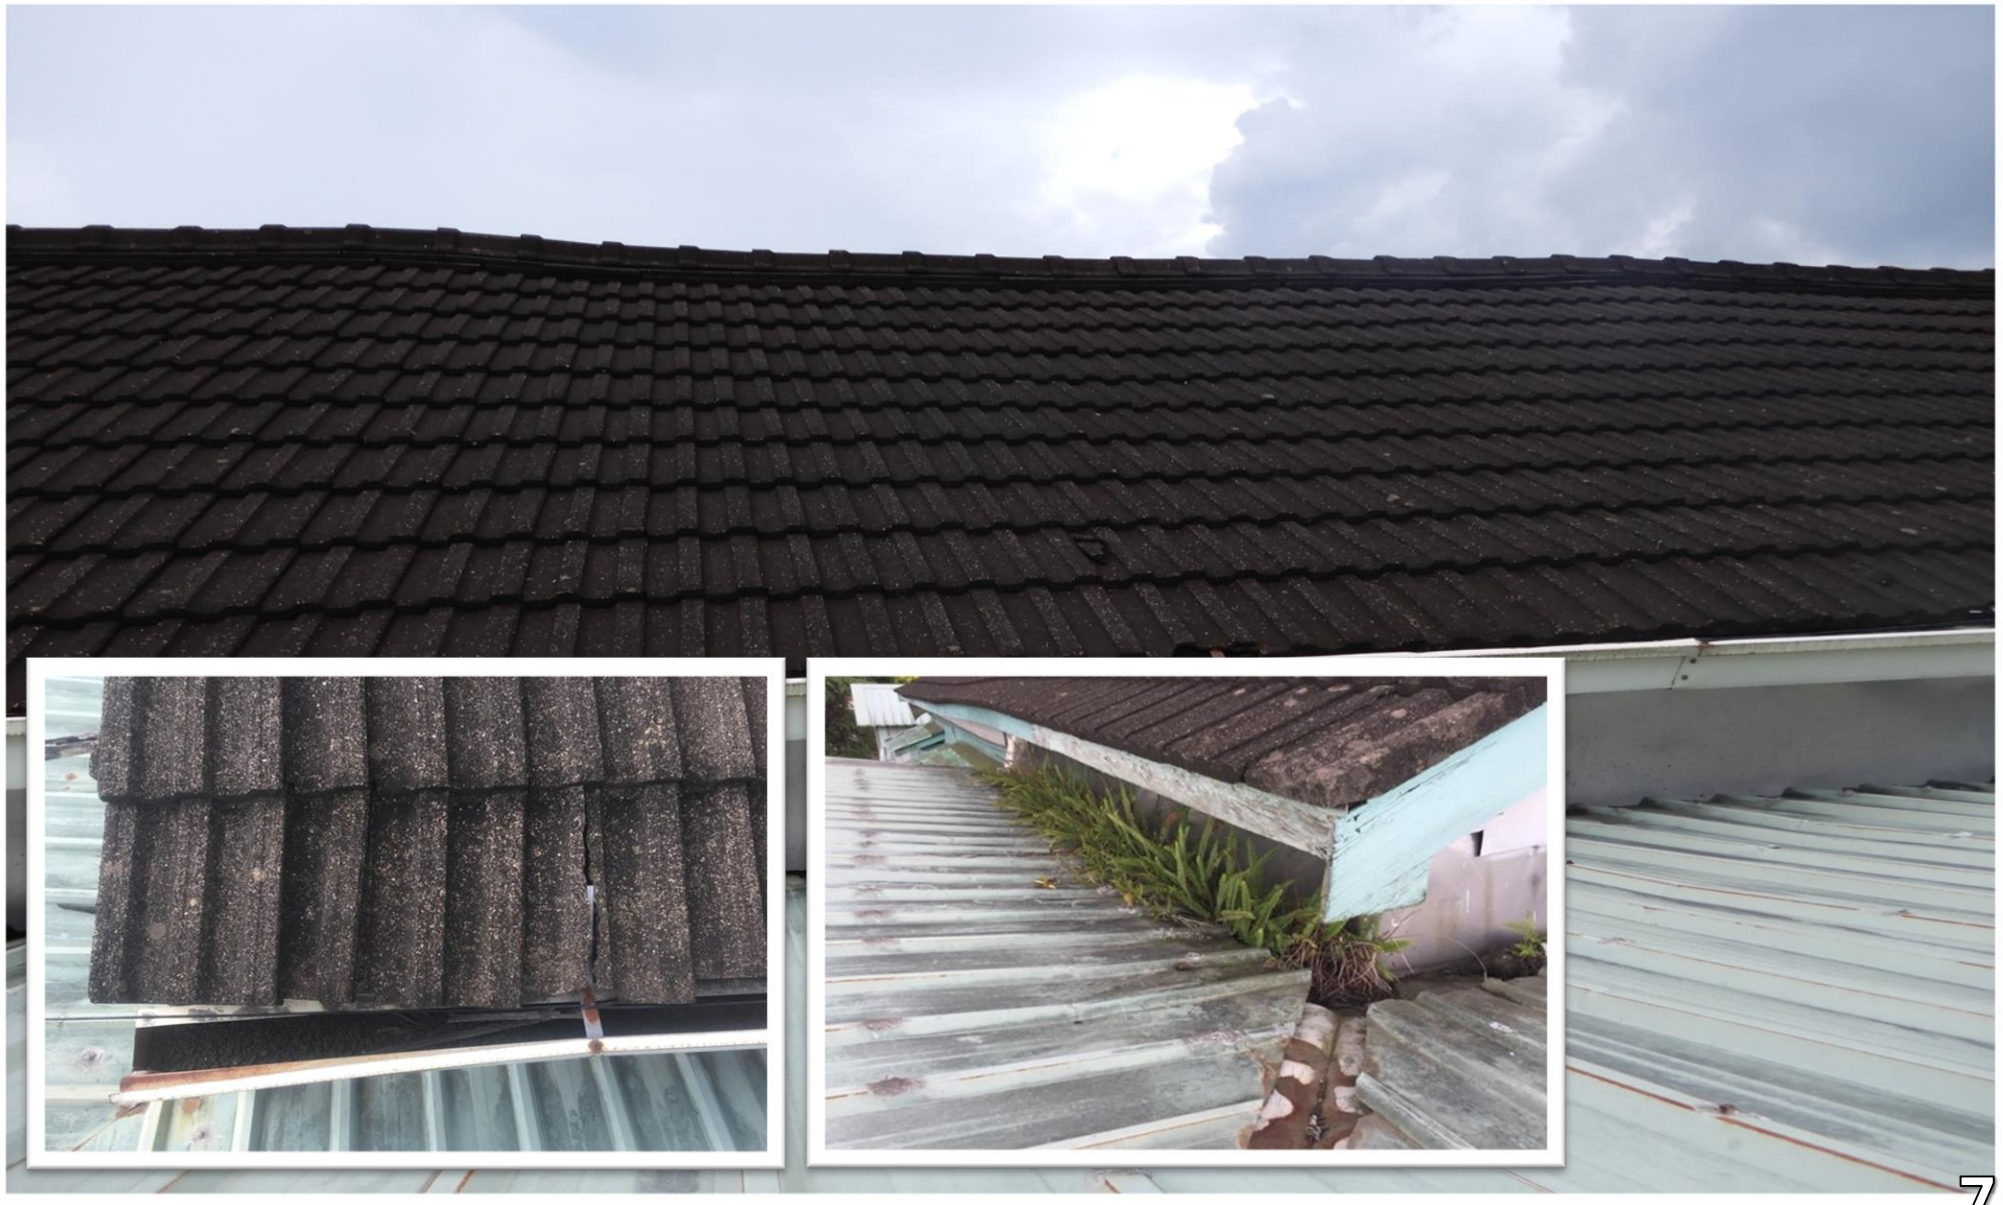
面臨課題1/5

屋脊中央明顯沉陷
屋瓦局部開裂、天溝雜草叢生

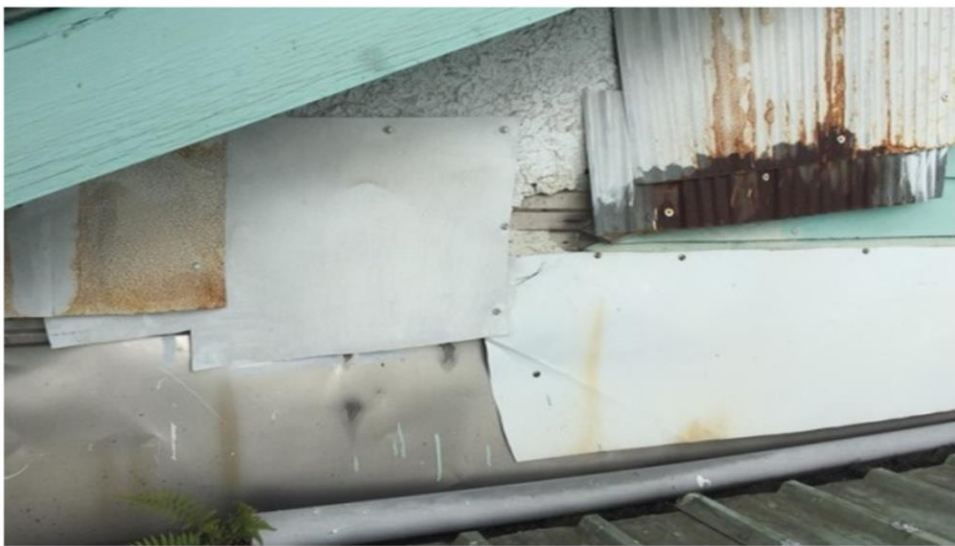
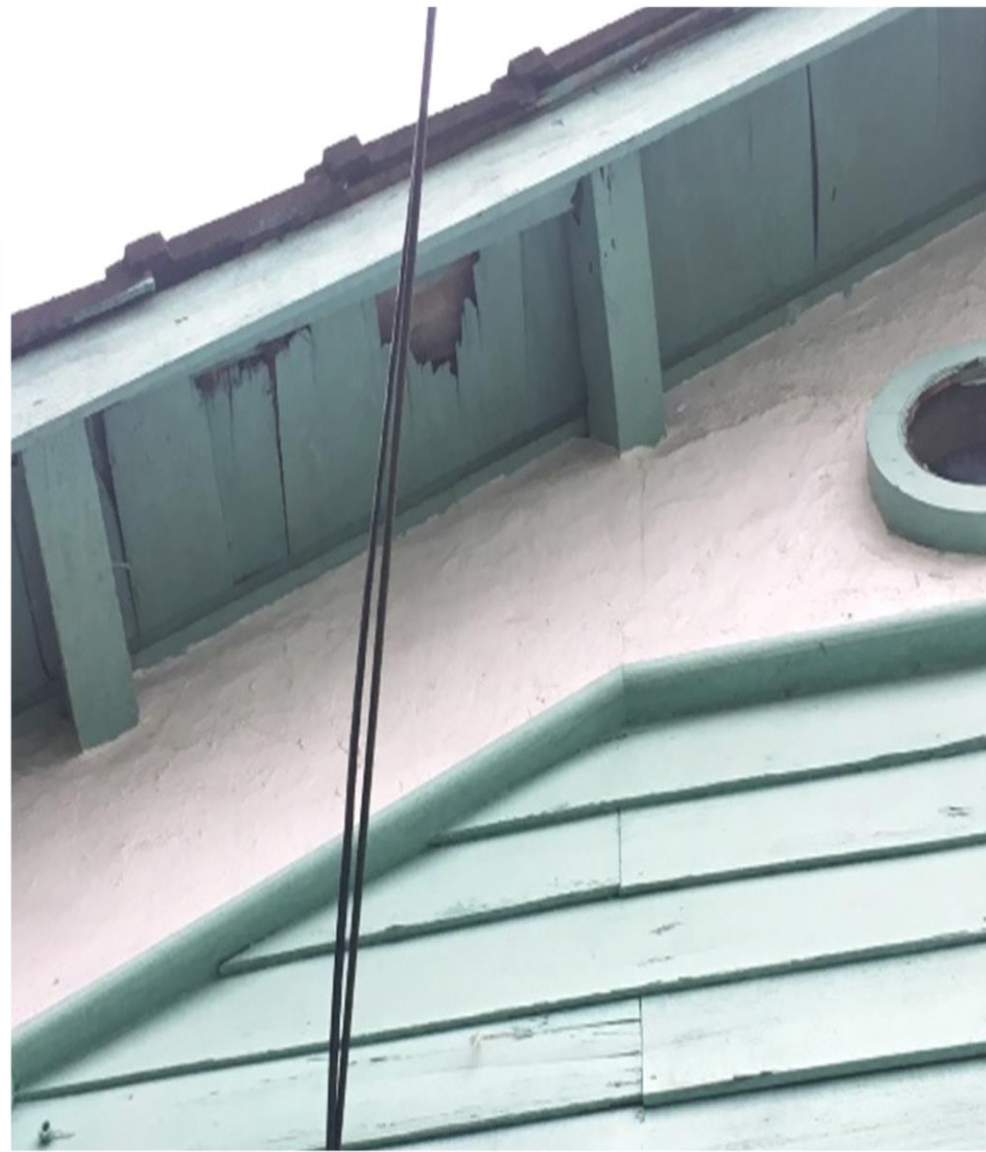
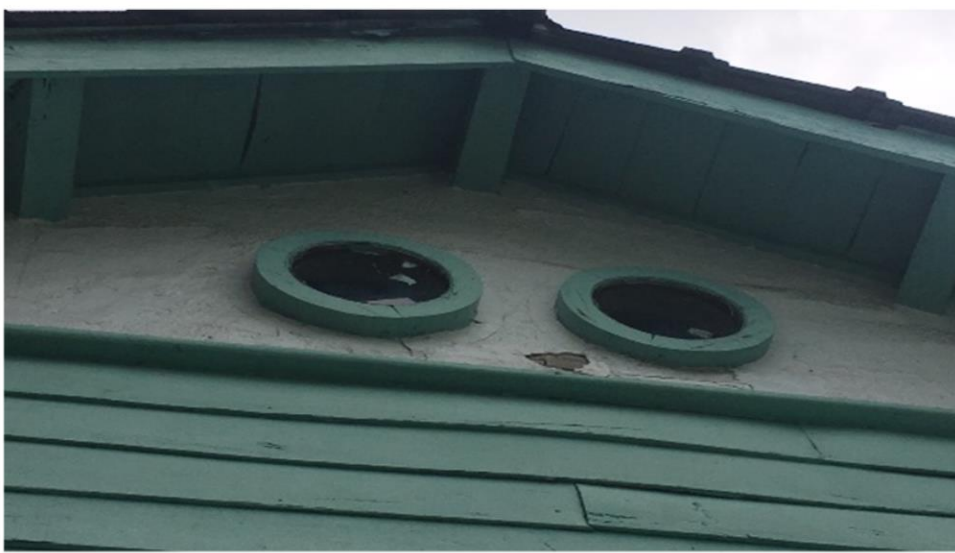
面臨課題2/5

牆面灰作剝落，外覆鐵皮板
屋簷面板破損

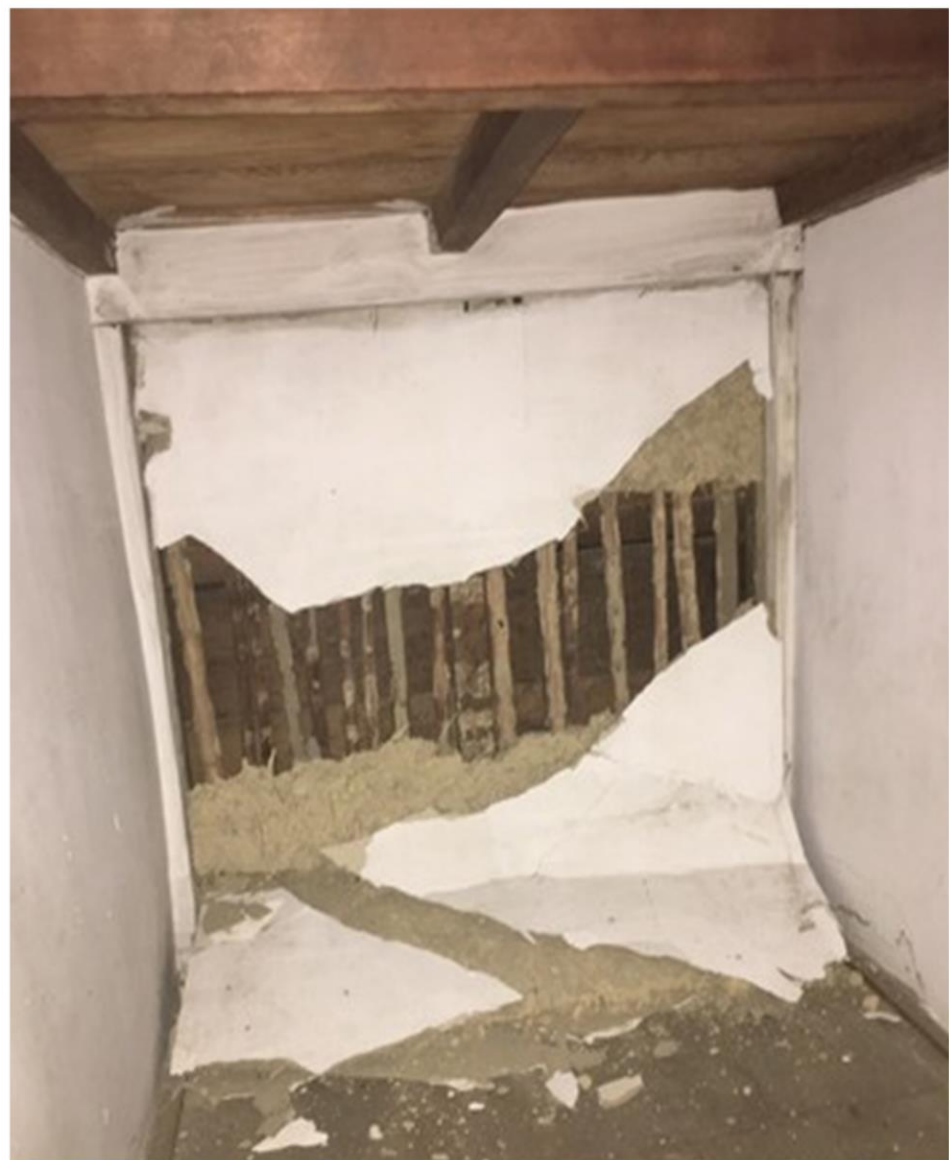
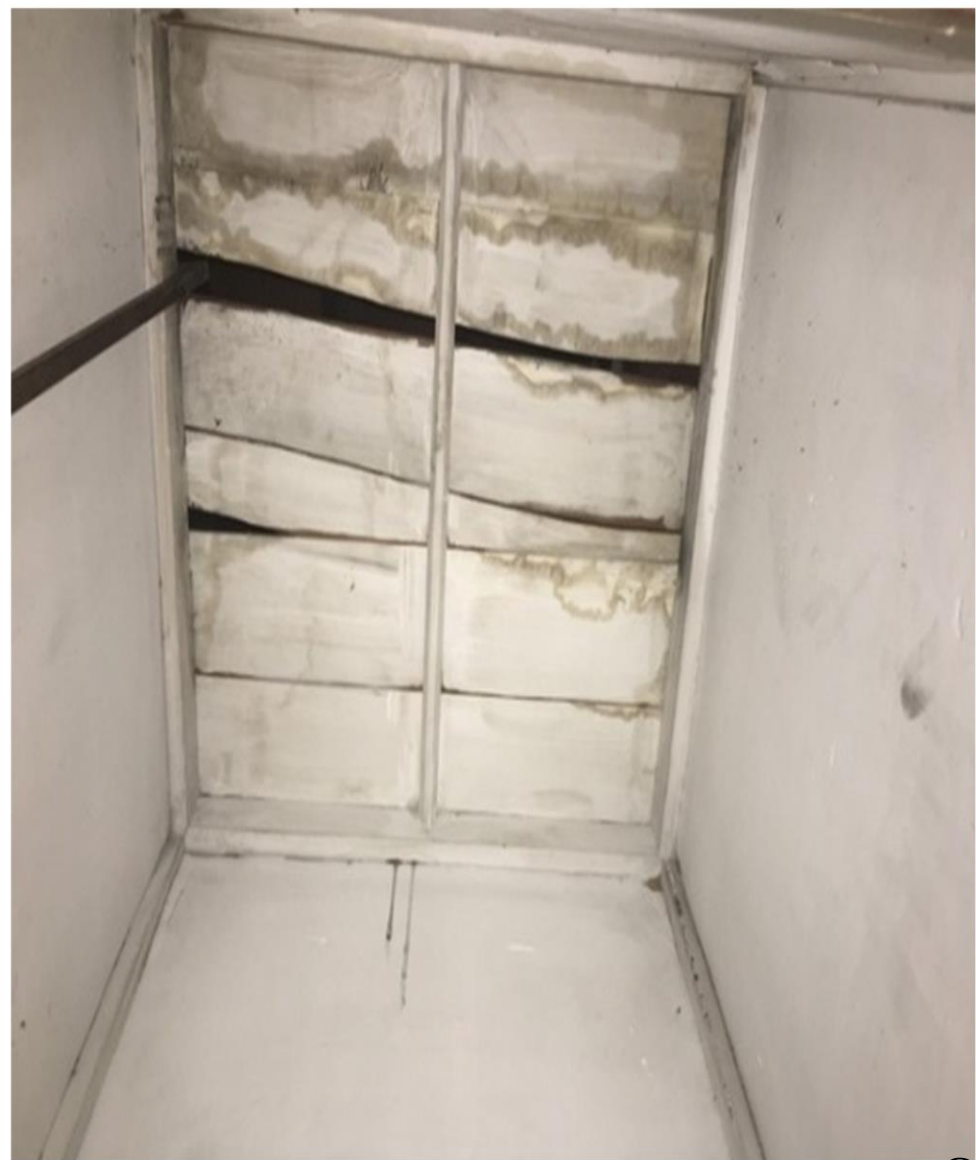
面臨課題3/5

室內牆體之灰壁剝落損壞
室內天花板嚴重變形、損壞

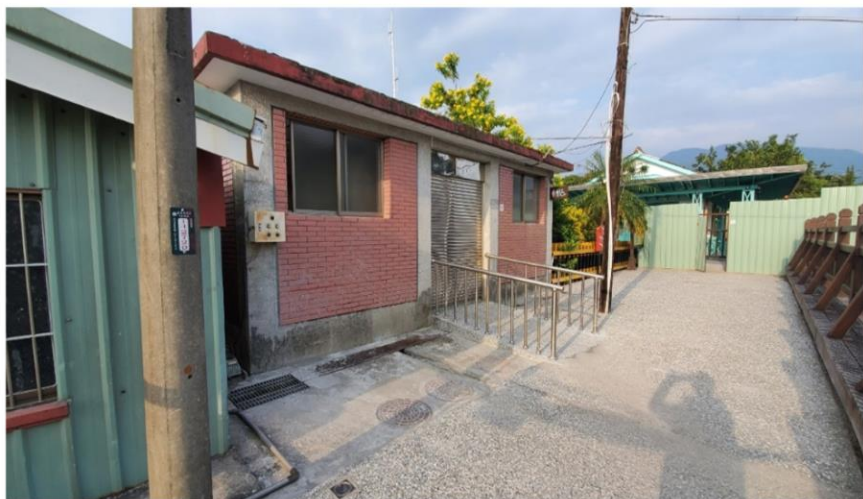
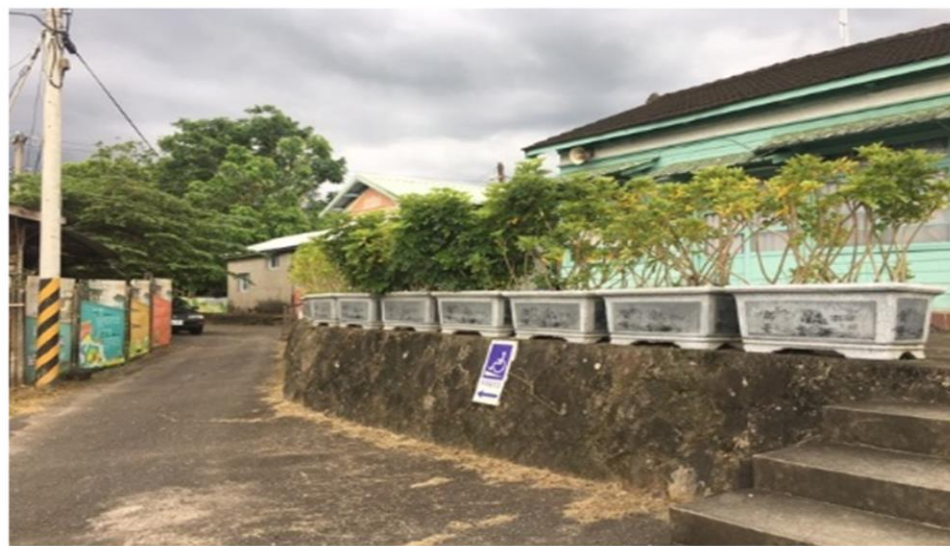
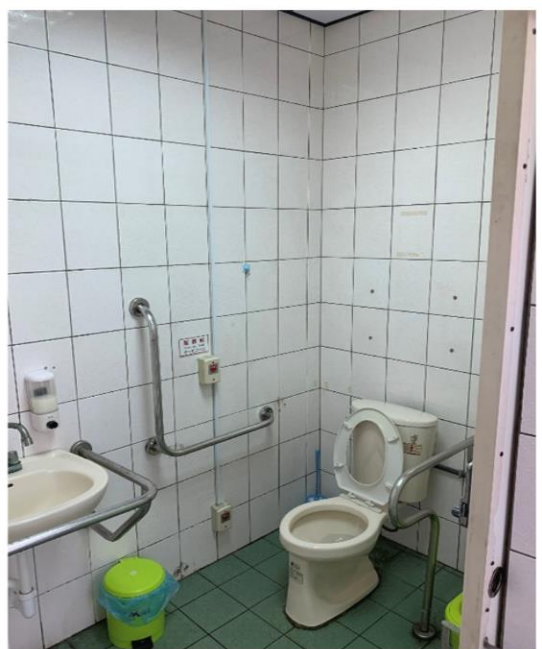
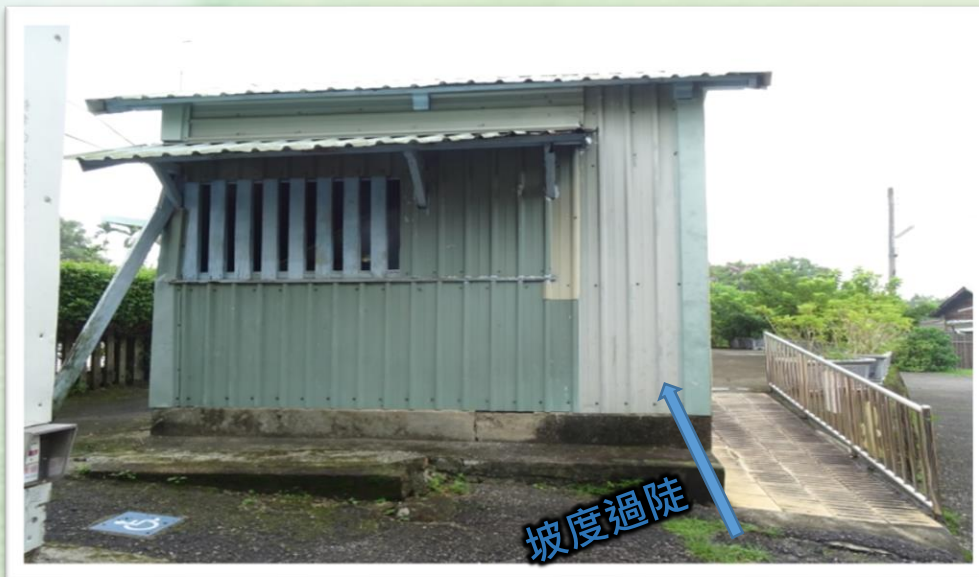
面臨課題4/5

無障礙廁所，迴轉半徑不足
坡道動線不良，坡度不符規定

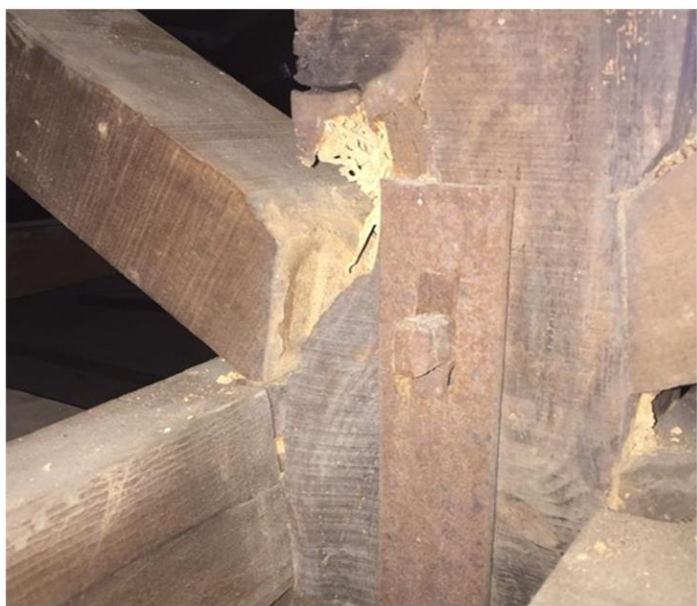
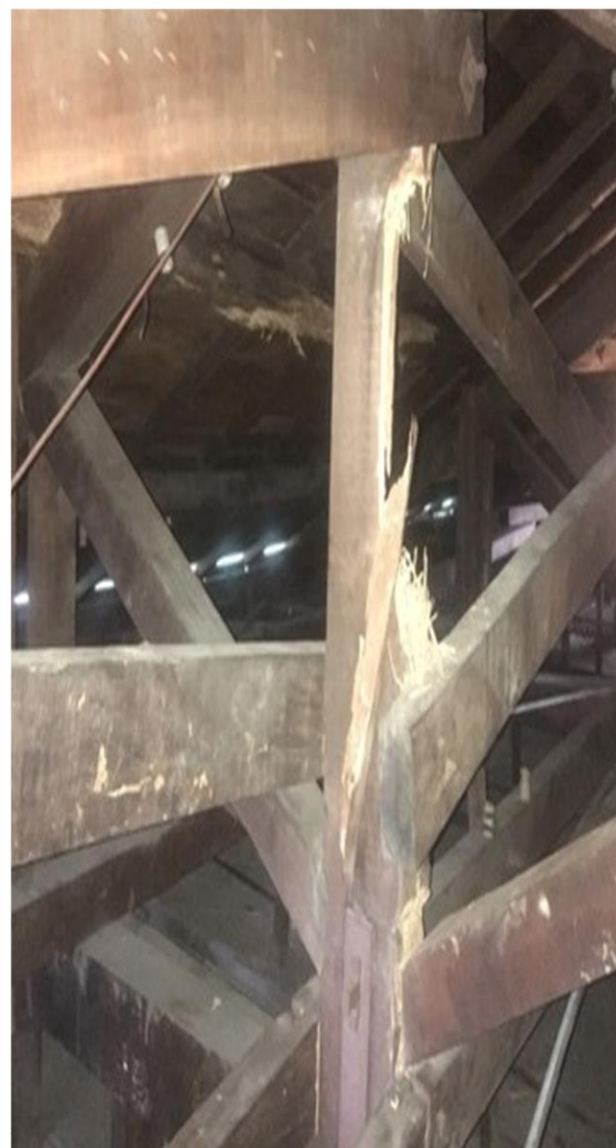
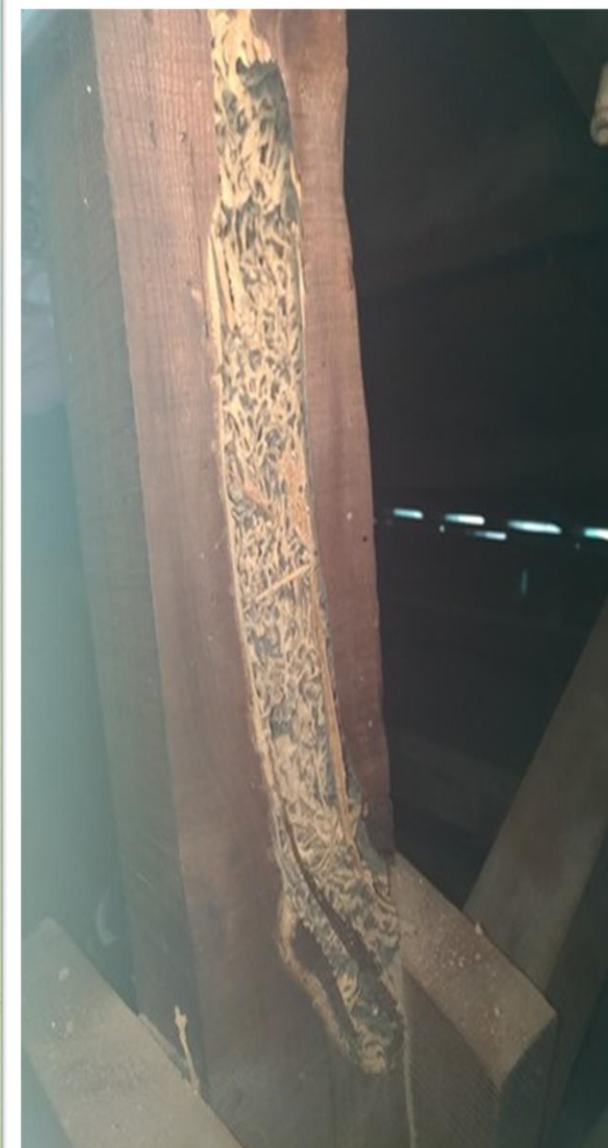
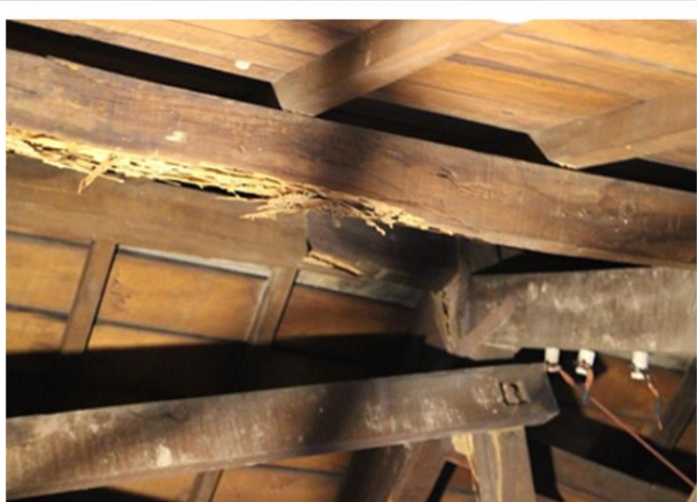
面臨課題5/5

屋架（梁、柱）蛀蝕、開裂及損壞
