# 行政院農業委員會 111年度優良農建工程實地評審

## 『奎輝6鄰奎輝橋下游野溪治理二期工程』

報告人：李明彥 工程員

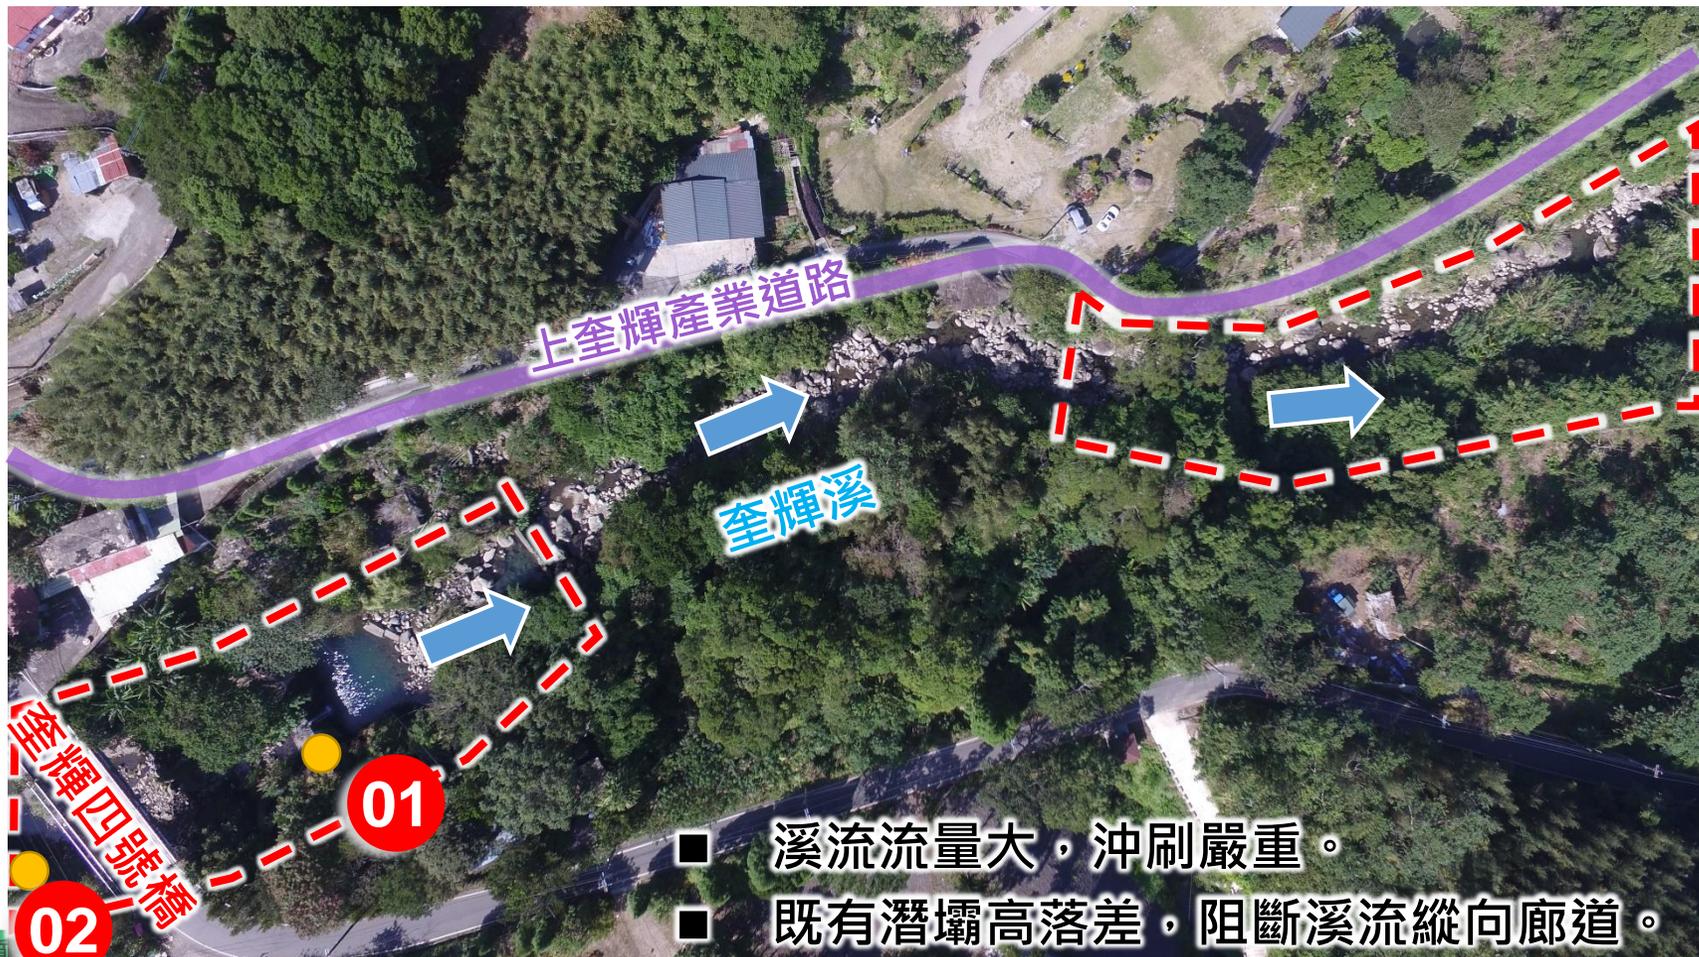
既有潛壩壩體水墊、尾檻處已完全破壞、壩基淘空約2.5m且護岸亦破損，上游固床工亦因基礎淘空而損毀。

既有壩基、護岸淘空受損

- 溪流流量大，沖刷嚴重。
- 既有潛壩高落差，阻斷溪流縱向廊道。

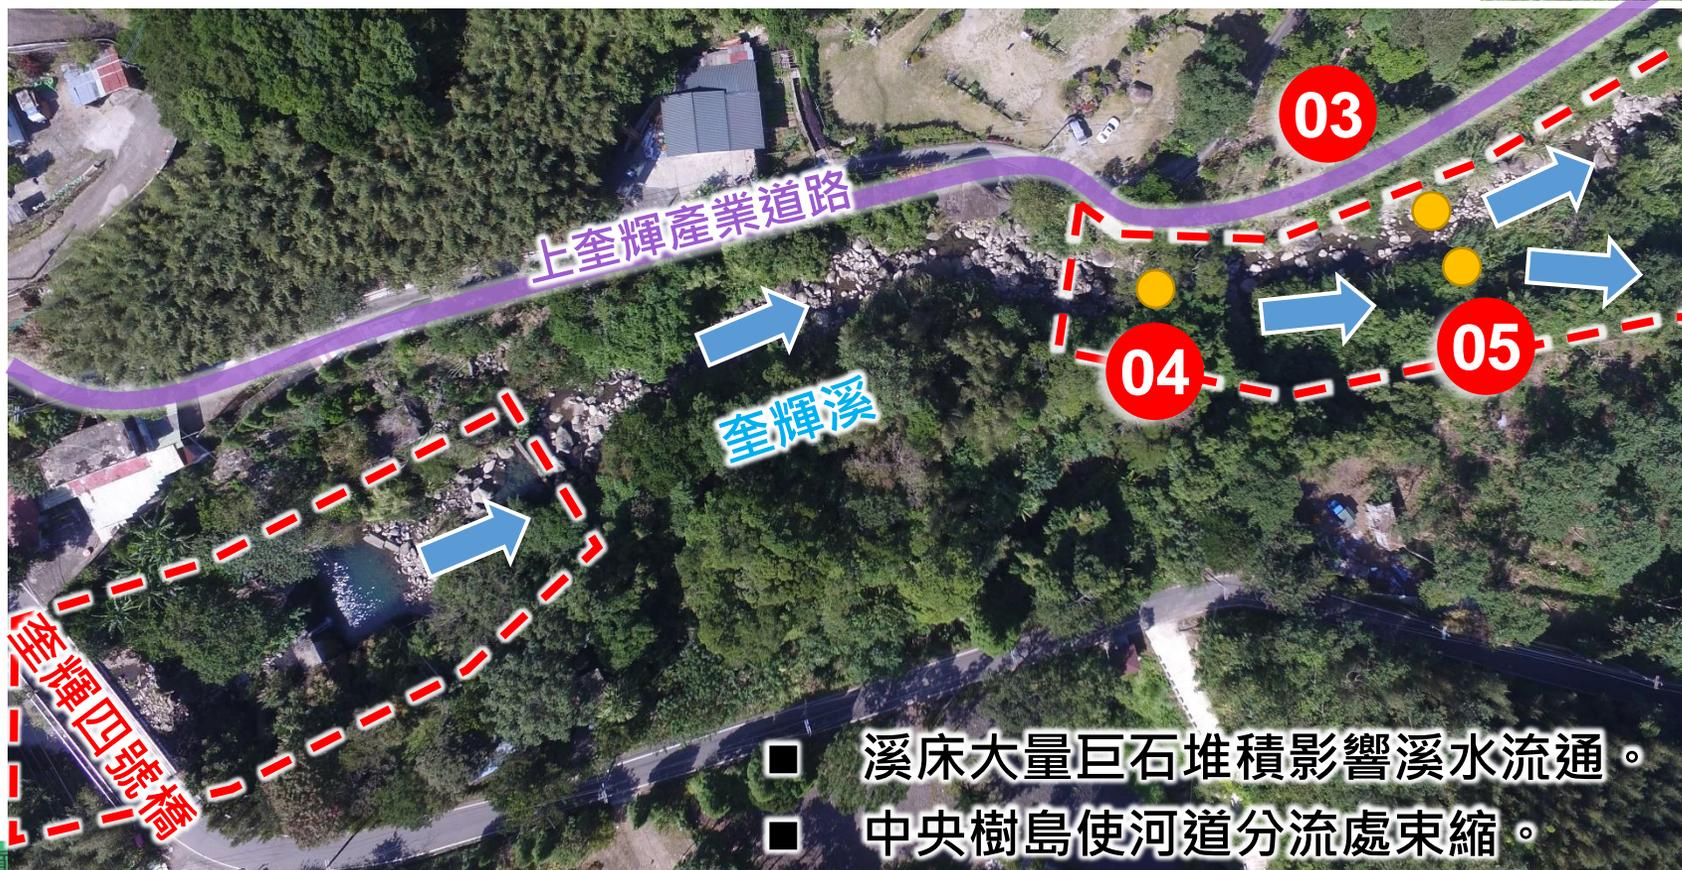
溪床致災巨石眾多，河道分流處束縮，通洪斷面不足，大雨時溪水溢流至道路。

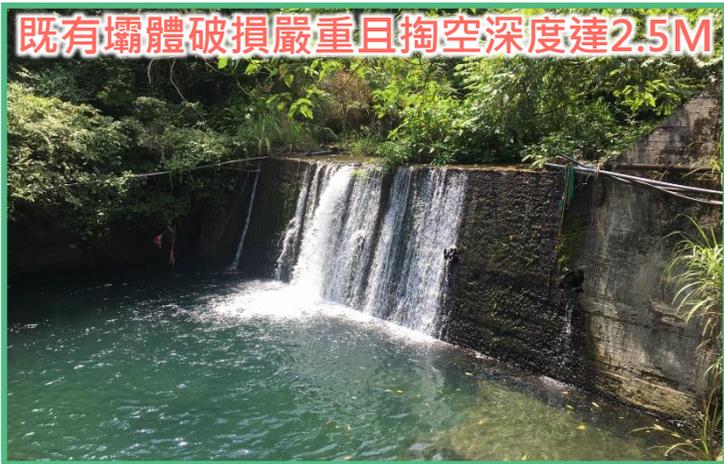
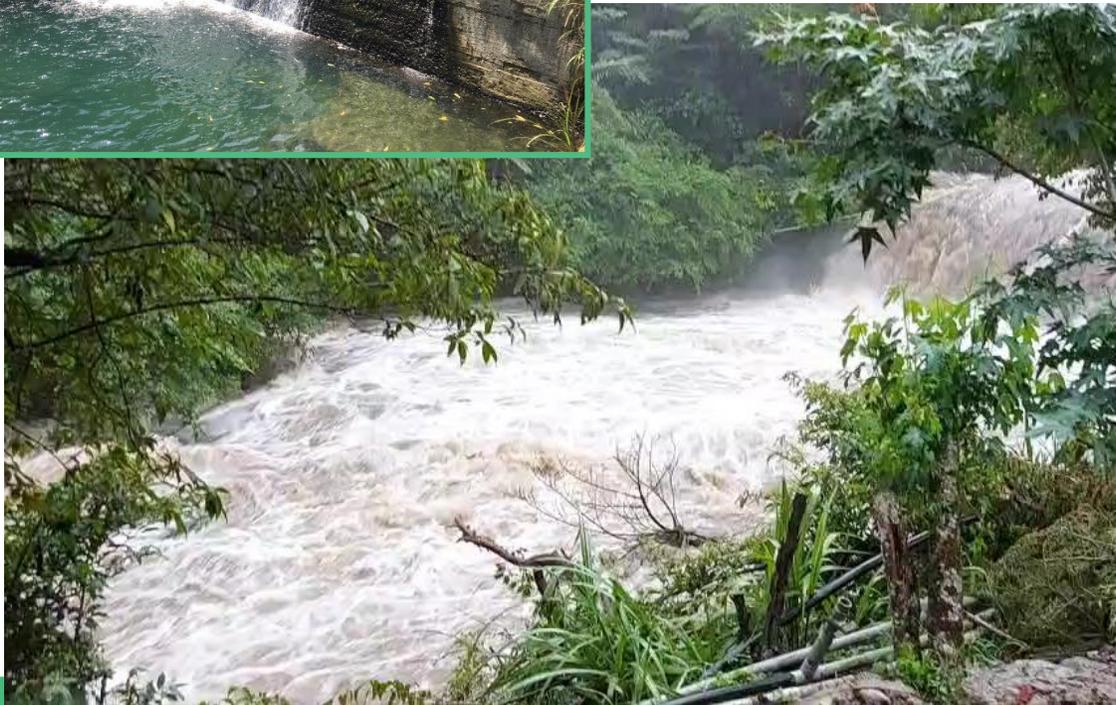
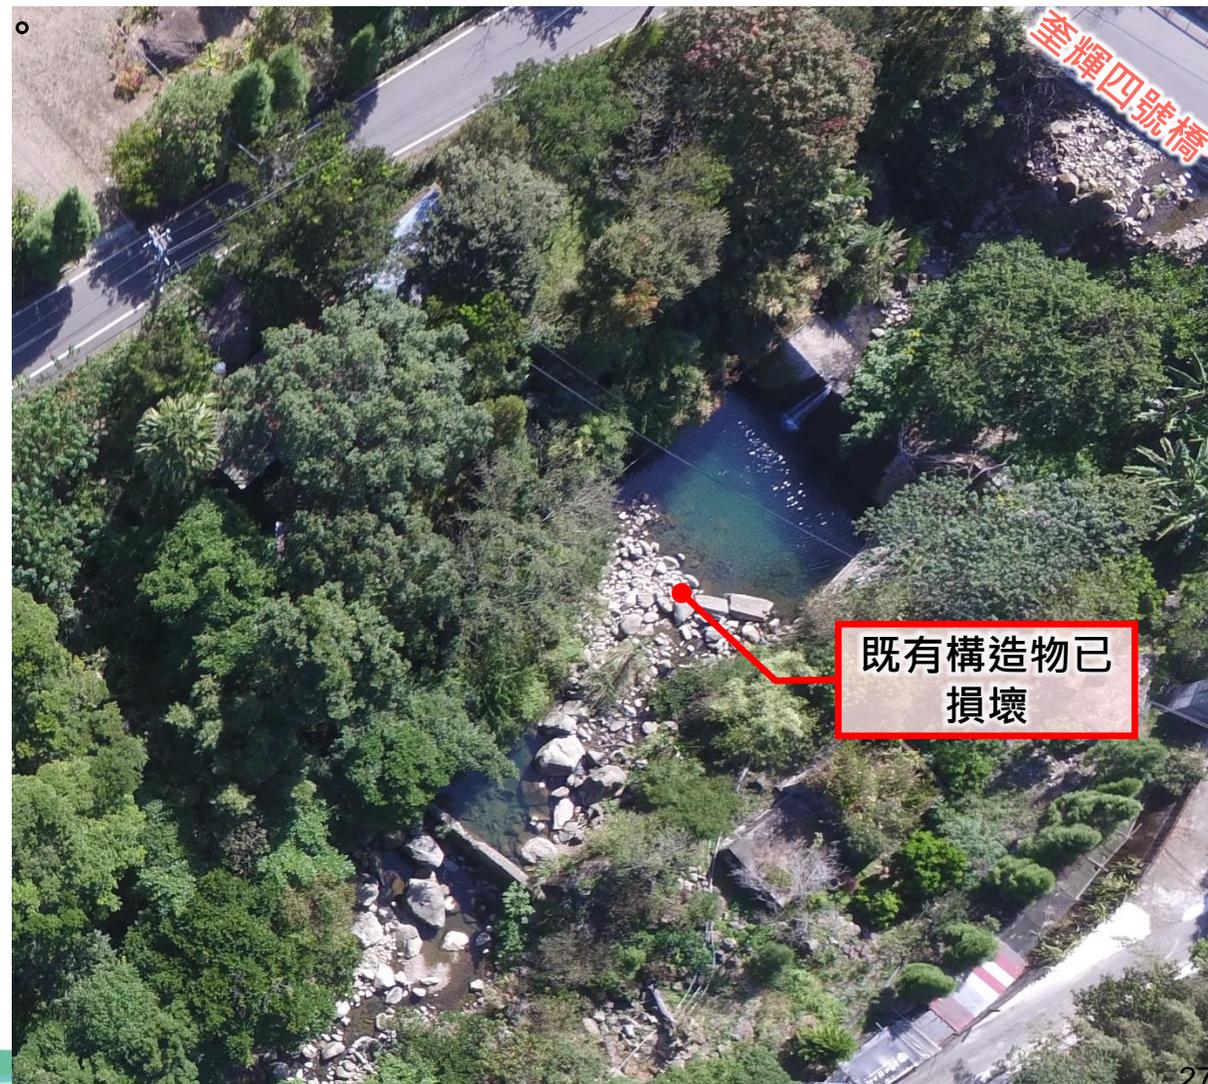
- 奎輝四號橋為**嘎色鬧部落**唯一之聯外通路，其下游處既有壩體掏空狀況嚴重，若壩體損毀將嚴重影響奎輝四號橋及居民生命財產安全。

既有壩體破損嚴重且掏空深度達2.5M

既有構造物已  
損壞

- 既有潛壩高落差且基礎淘空約2.5m，考量當地有洄游魚類-**台灣鏟頰魚(苦花)**，故採用**魚道護岸**，**潛壩基礎補強連結護岸基礎及固床工**，**形成框式結構系統**，**兼具潛壩結構安全性、深潭營造及恢復河道縱向廊道暢通**。

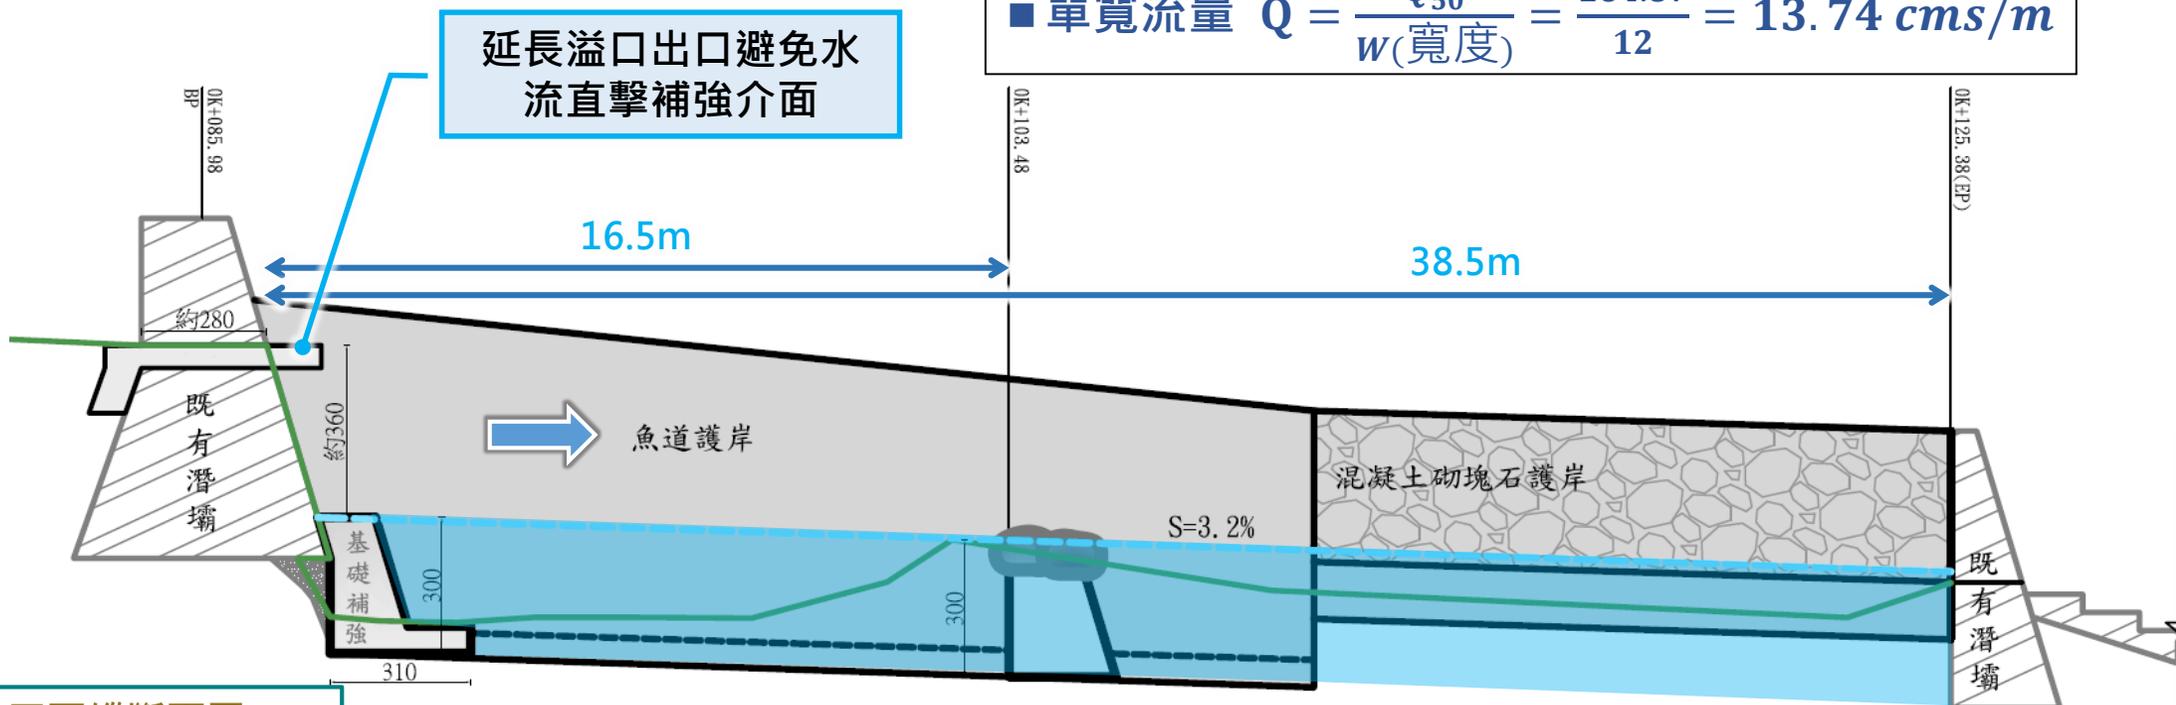
A工區縱斷面圖

- 考量既有潛壩下游沖刷坑，既有基礎淘空約2~2.5m，沖刷長度約10m，利用「水土保持局臺北分局沖刷坑經驗式」檢算，**深度2.61m、長度28.33m**，回饋設計**加深3m之基礎**，並於沖刷坑長度約一半處，設置**加深固床工**，**阻斷沖刷坑發展**。

- 深度  $h = 0.8539HD^{0.0952} = 2.61\text{ m}$
- 長度  $L = 6.5211HD^{-0.109} = 28.33\text{ m}$

- 壩高  $H = 3.6\text{ m}$
- 跌水數  $D = \frac{Q}{\sqrt{g} H^{2.5}} = \frac{13.74}{\sqrt{9.81} \times 3.6^{2.5}} = 0.18$
- 單寬流量  $Q = \frac{Q_{50}}{w(\text{寬度})} = \frac{164.87}{12} = 13.74\text{ cms/m}$

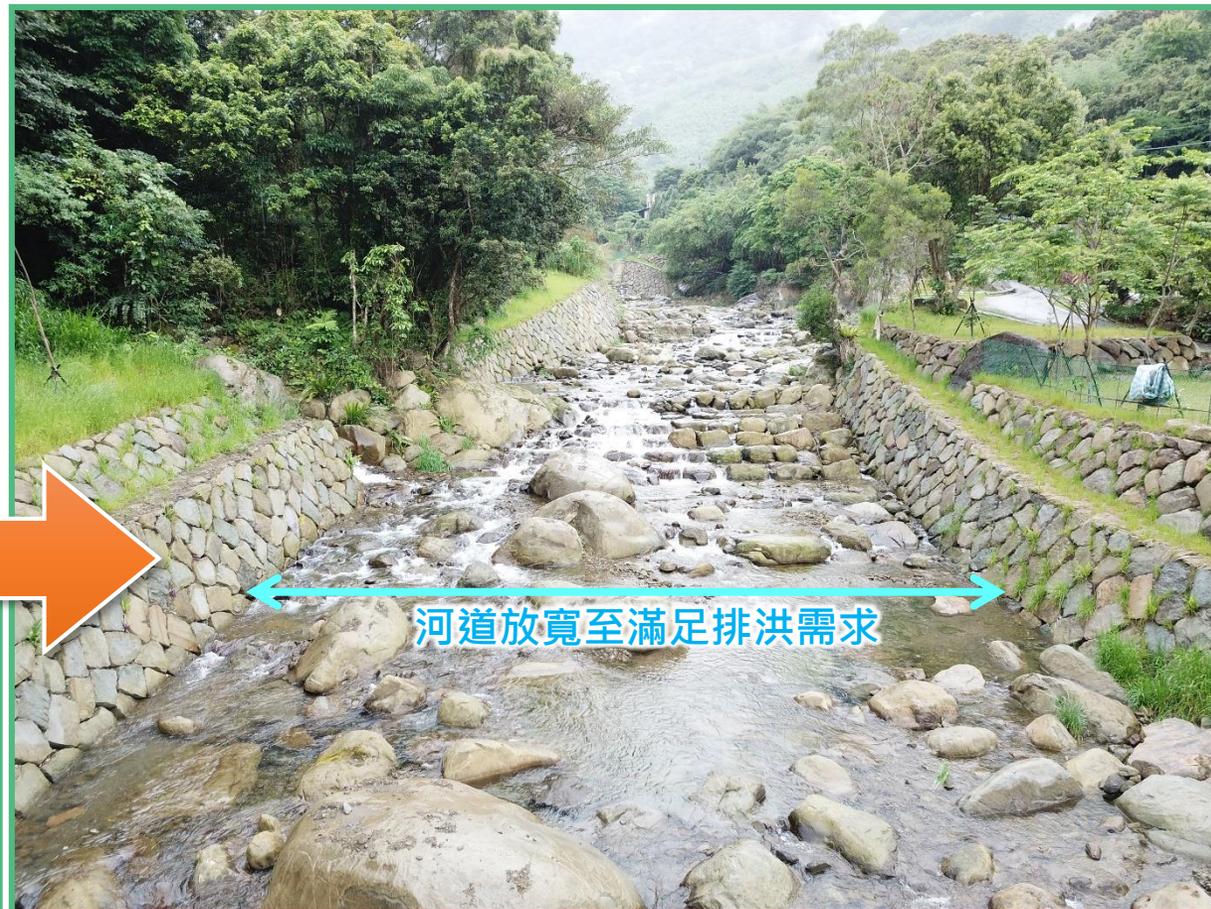
- 奎輝溪下游為羅馬公路及多戶民宅，基地旁亦有住家，保全對象重要明確，考量致災原因為**致災巨石阻礙河道**、**通洪斷面不足**，導致**降雨時溢流嚴重**，故本案依水理計算之結果**放寬河道**。

通洪斷面不足且受溪床阻塞影響造成溢流

原河道寬約6~12M 通洪斷面不足

河道放寬至滿足排洪需求

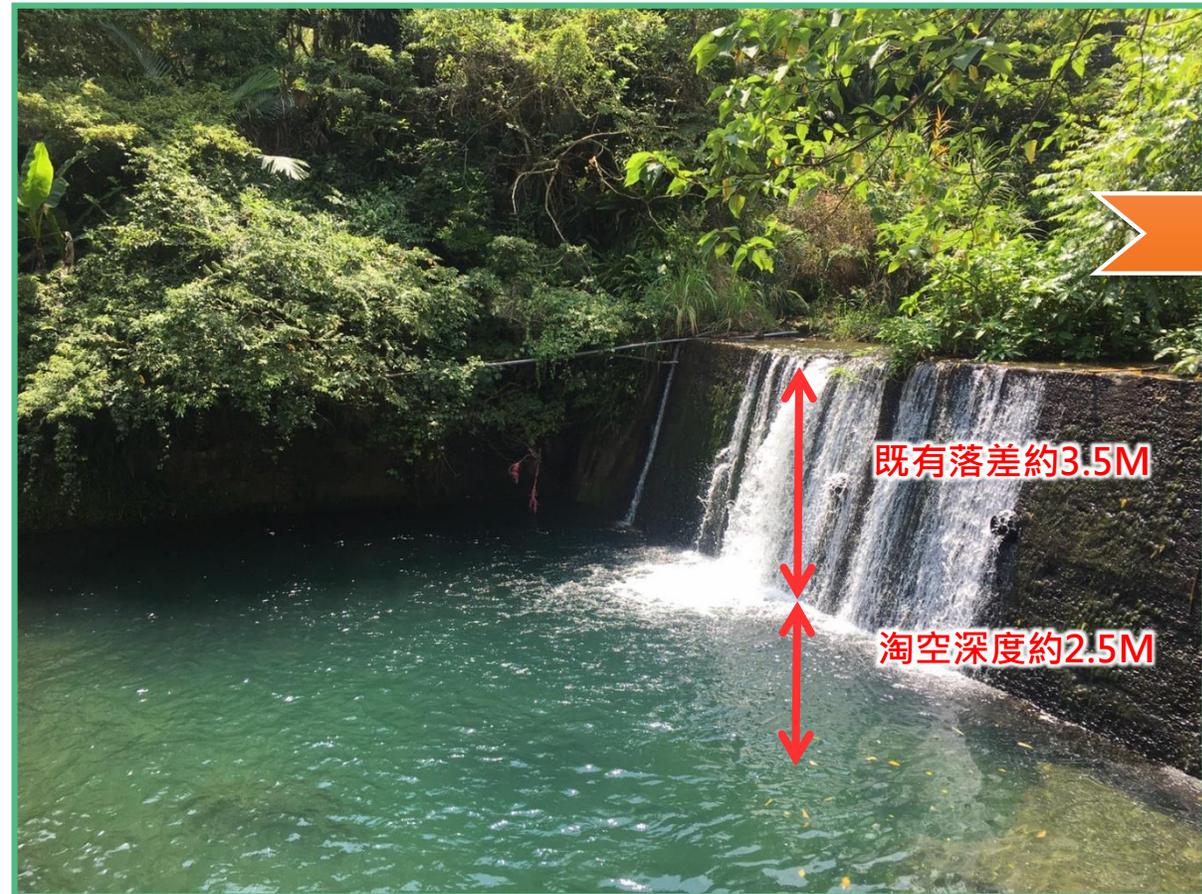
## 施工前

既有壩體基礎淘空嚴重導致兩岸坡腳嚴重沖刷；  
高壩設計亦導致生物縱向移動路徑受阻

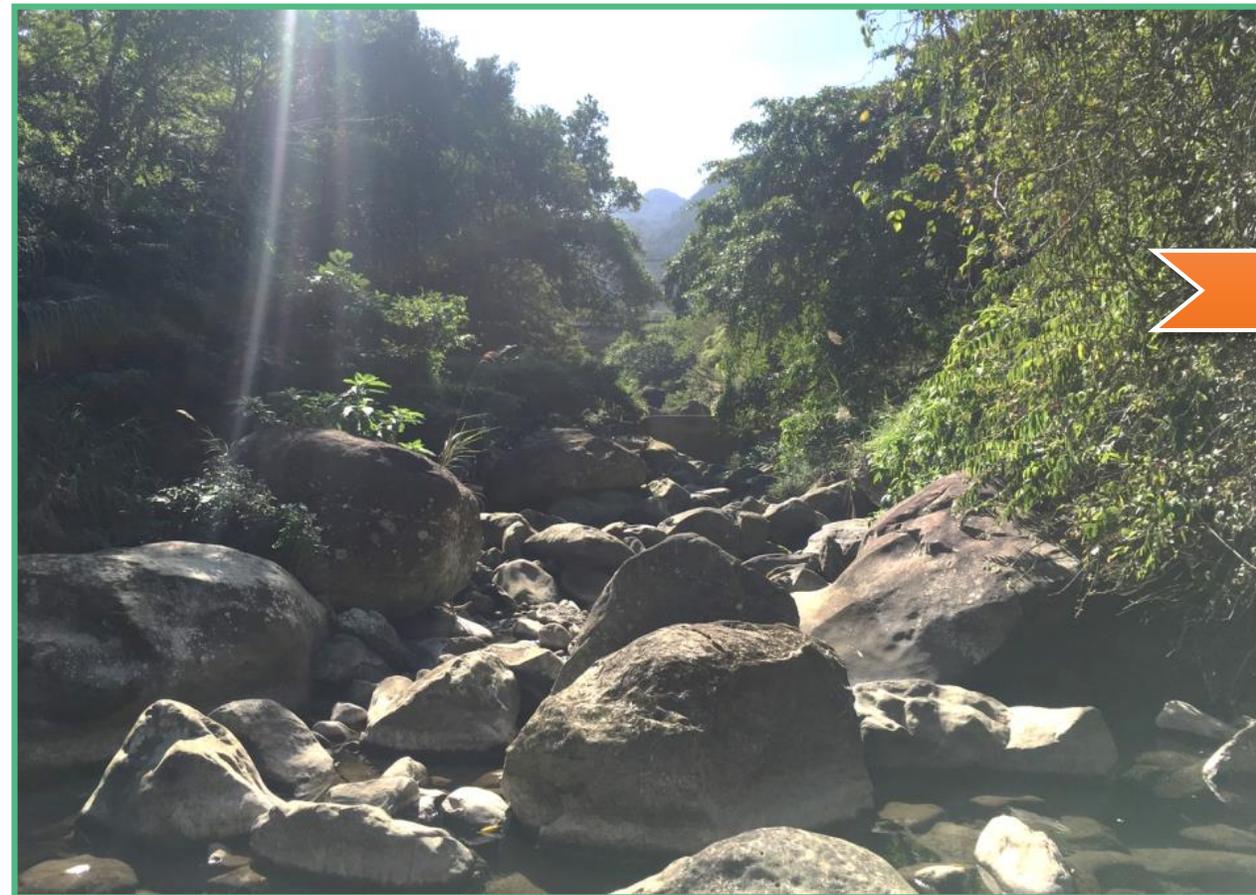
**施工前**

河道致災巨石眾多，影響排洪斷面

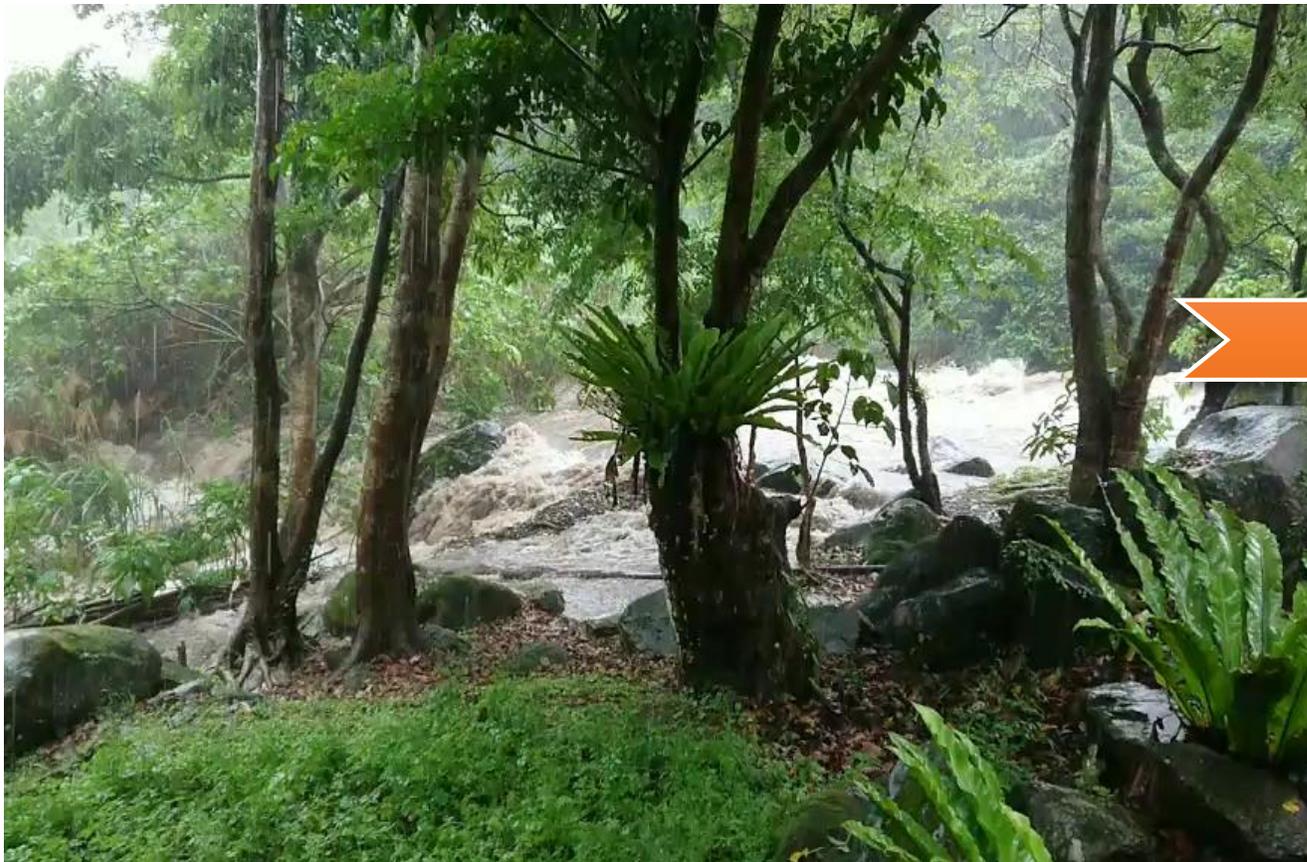
## 施工前

河道現有寬度不足，降雨後有溢淹情形，危及居民及道路安全
