行政院農業委員會
優良農業建設工程獎

竹崎鄉金獅村及文峰村 牛稠溪區域排水治理工程

兆豐工程顧問公司
報告人：陳正育技師

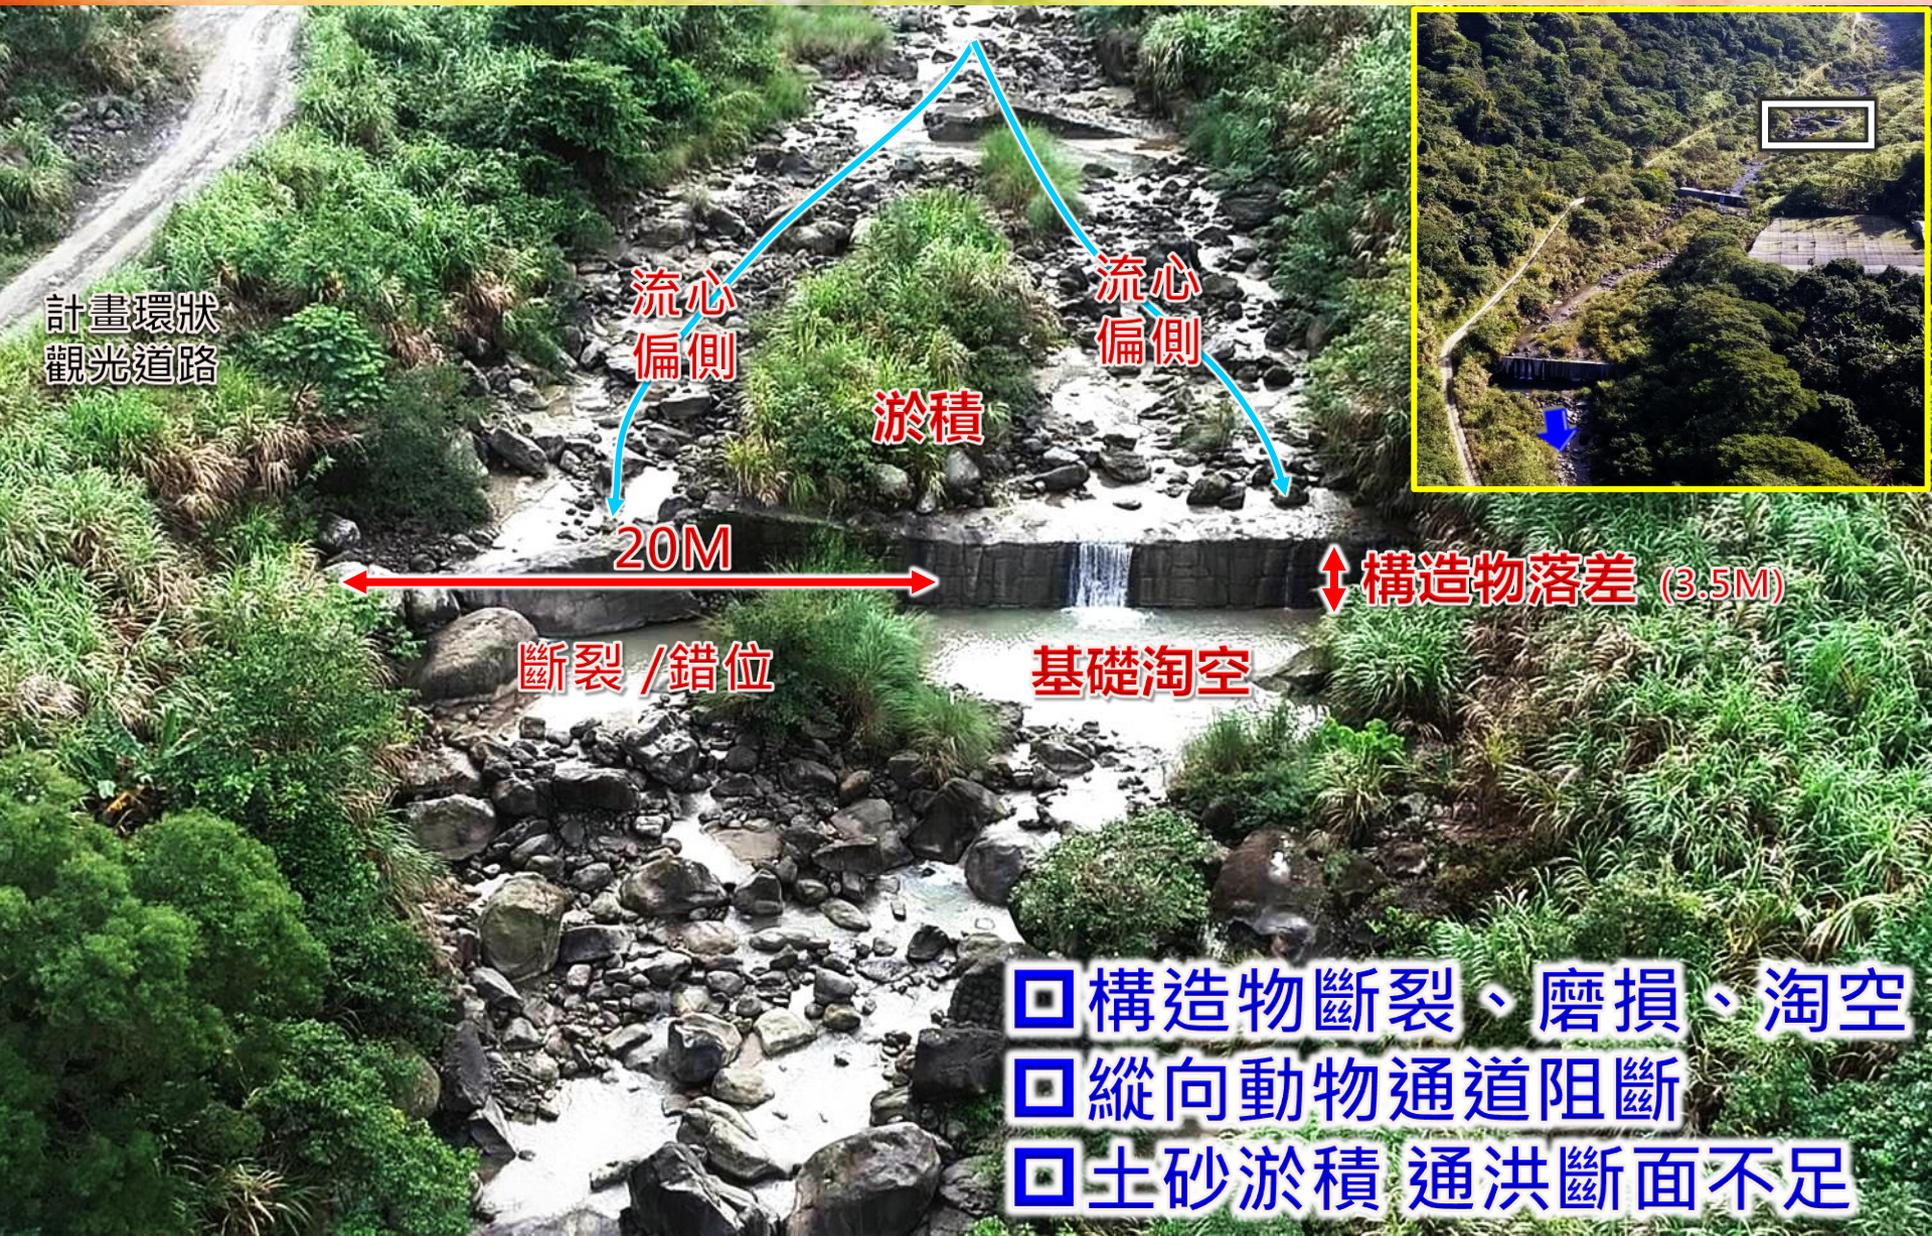
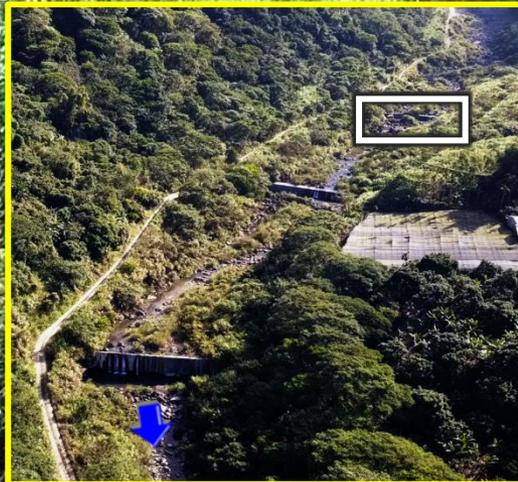
面臨課題1/3- 0K+364固床工

- ▣ 構造物斷裂、磨損、淘空
- ▣ 縱向動物通道阻斷
- ▣ 土砂淤積 通洪斷面不足

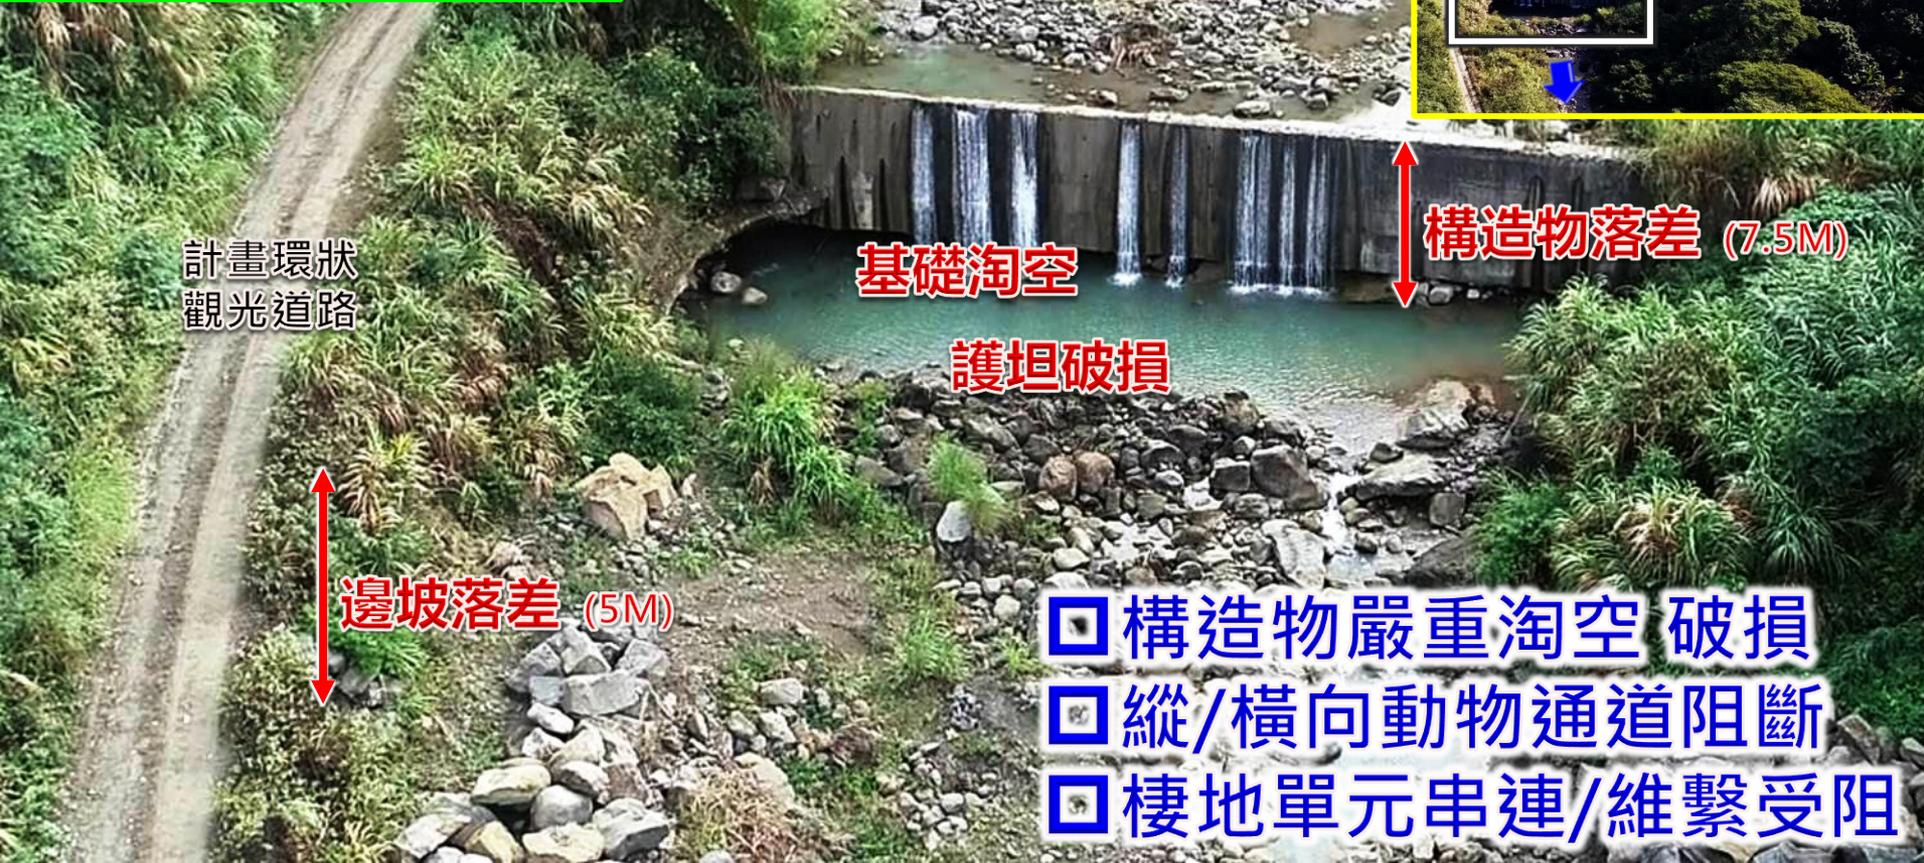
面臨課題3/3- 0K+653固床工

邊坡落差 (5M)

基礎淘空

護坦破損

構造物落差 (7.5M)

- ▣ 構造物嚴重淘空 破損
- ▣ 縱/橫向動物通道阻斷
- ▣ 棲地單元串連/維繫受阻

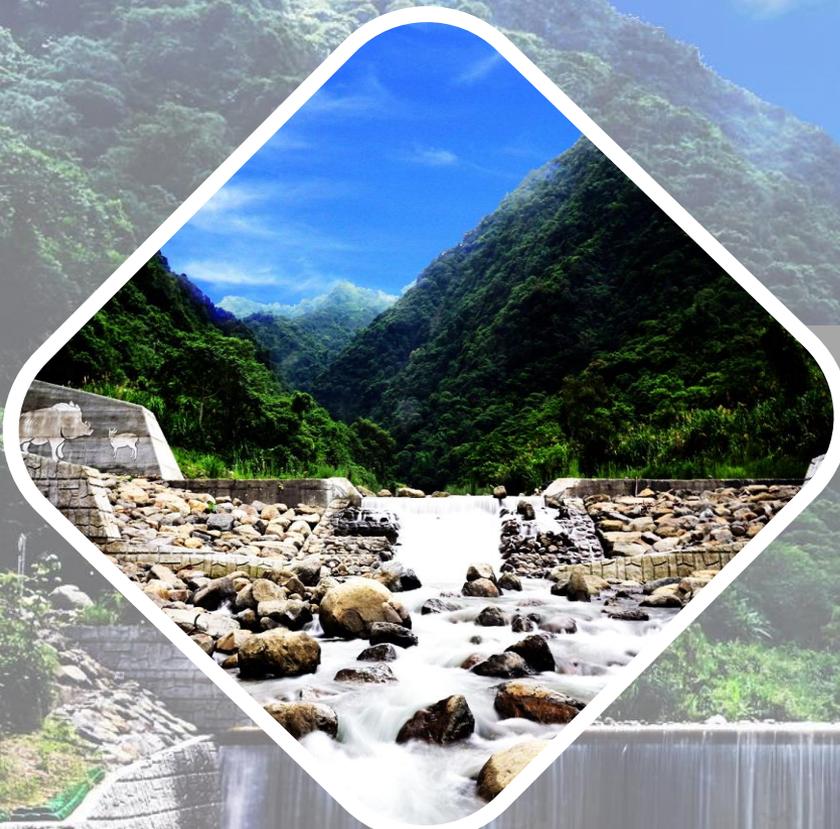
- 0K+364固床工經開挖後，既有結構損壞情形嚴重
- 不堪使用，故由修復變更為敲除後新設，其餘設施位置配合調整。

- ✓ 0K+364新設固床工
- ✓ 既有固床工#2 翼牆依現況調整

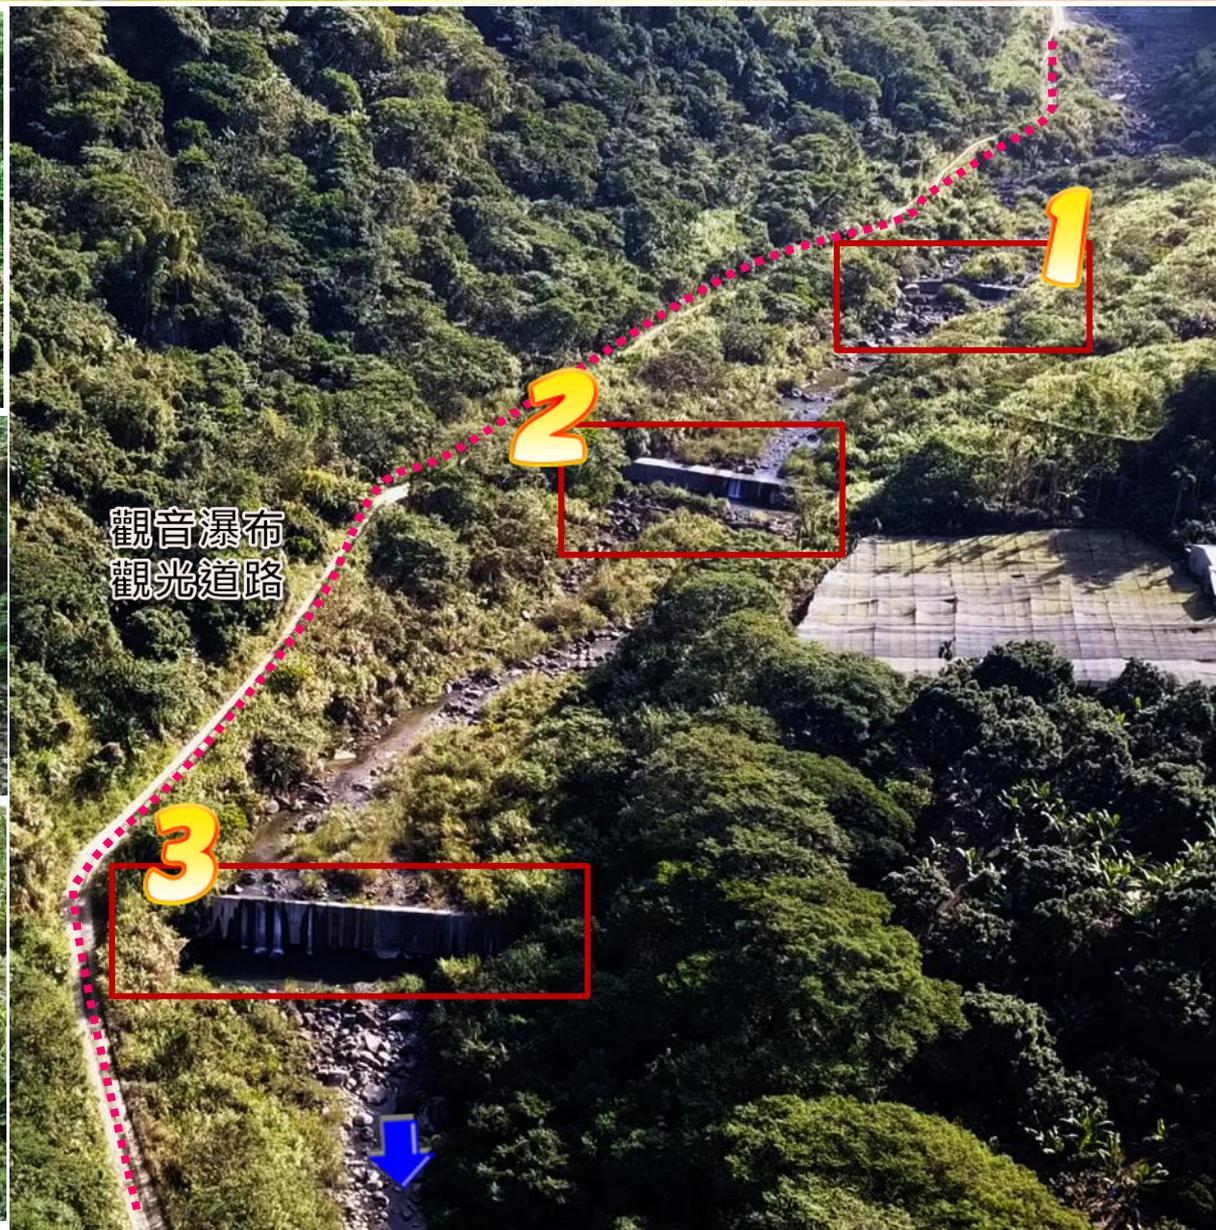
災害情形

- 構造物斷裂、磨損、淘空
- 流心偏側、凹岸沖刷
- 縱向廊道中斷

淤積
流心偏側
流心偏側
固床工斷裂 20M

淤積
淘空
磨損

淤積
基礎淘空 2.2M
