## 111年度優良農建工程獎公共工程品質優良獎

### 農宜員006農路暨鴛鴦溪護岸災後復建工程

**主辦機關：宜蘭縣政府 農業處**

**設計、監造單位：四維工程顧問有限公司**

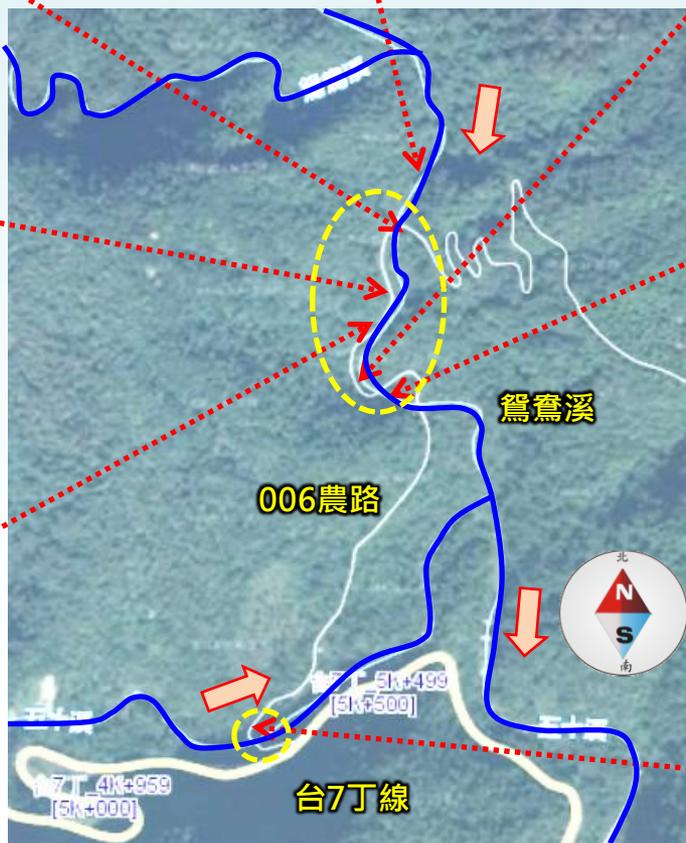
既有農路、擋土牆損毀

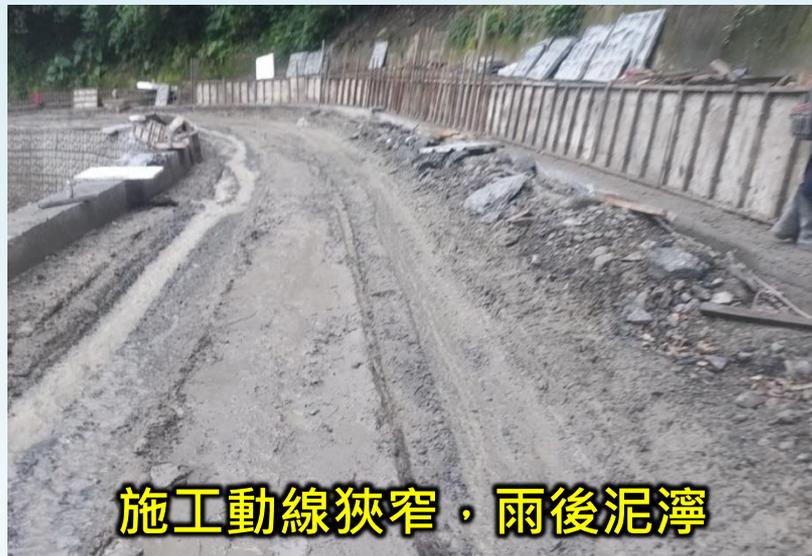
施工動線狹窄，雨後泥濘

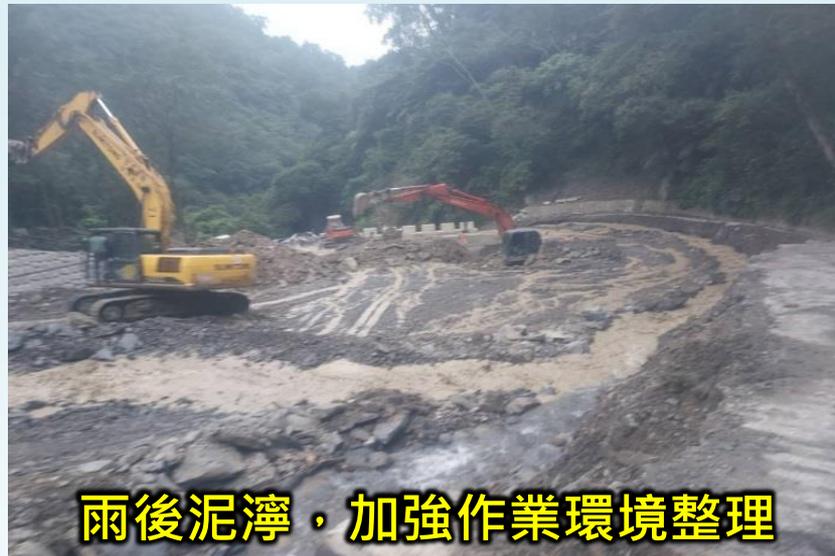
雨後泥濘，加強作業環境整理

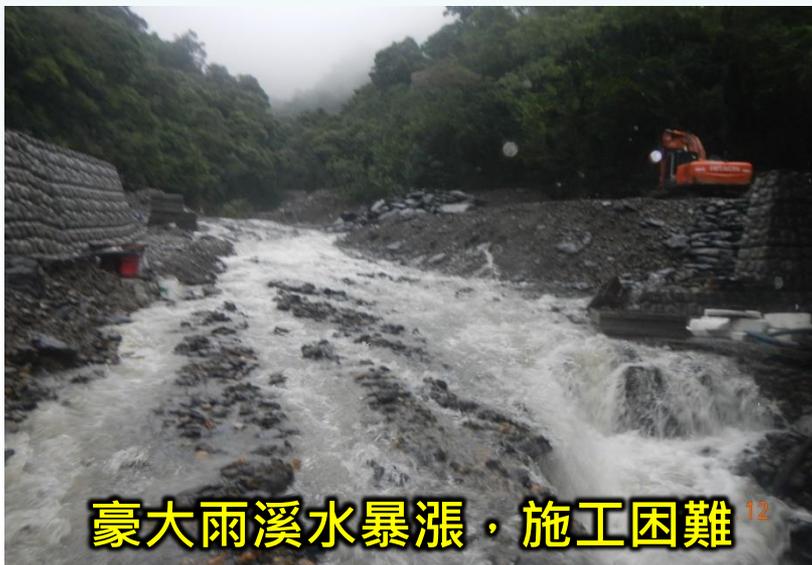
豪大雨溪水暴漲，施工困難<sup>12</sup>

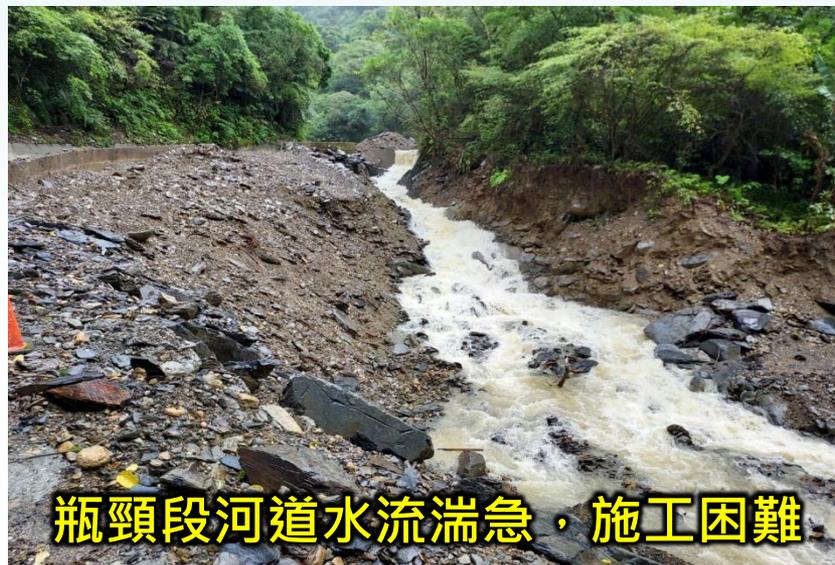
瓶頸段河道水流湍急，施工困難

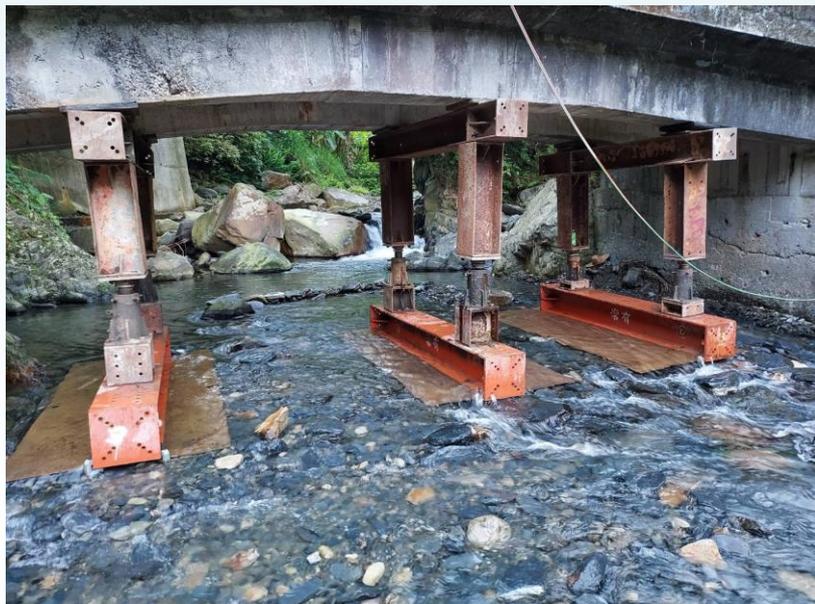
- **既有老舊橋梁安全支撐：**無名橋為唯一進出動線，顧及施工機具及人員安全，**以型鋼支撐提高安全性。**

既有老舊橋梁安全支撐

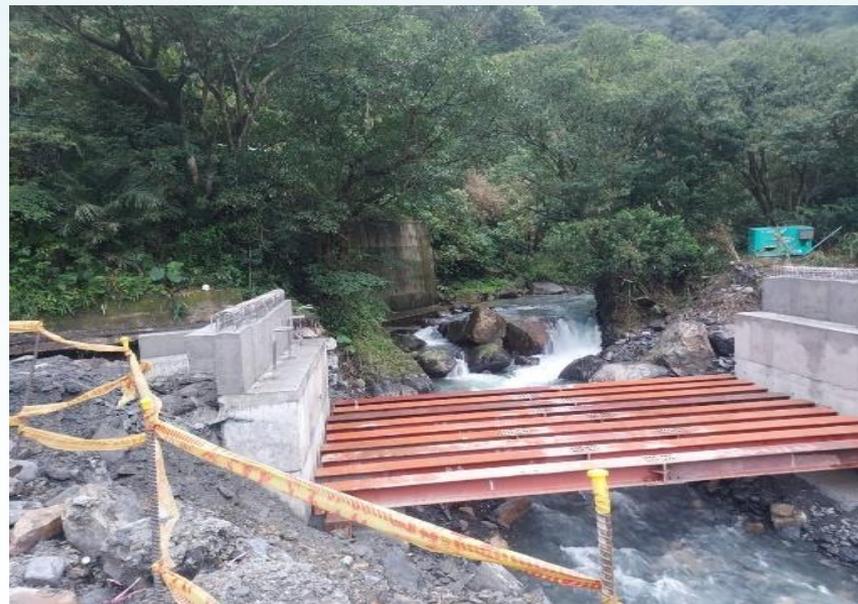
- **橋面板底模支撐採用型鋼：**下方水流湍急，考量其不致影響通洪，故採用型鋼架高作為模板支撐點，以保持穩固。

橋面板底模支撐採用型鋼為底

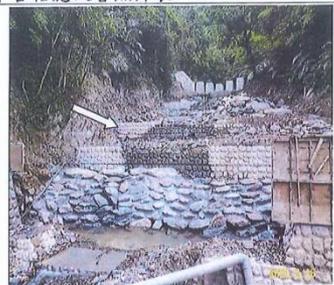
缺失事項:  
 砌石護坦工之塊石排列不齊，另依設計應為不漏漿工法。

未注意篩選適用之塊石即進行施工，導致堆砌不順及縫隙過大造成背填漿溢出。

將施工錯誤之護坦工拆除，並篩選適用塊石重新予以堆砌。

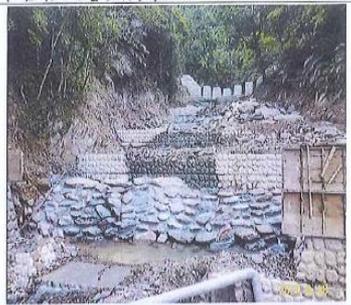
砌石護坦工之塊石排列不齊，另依設計應為不漏漿工法。

砌石護坦工拆除重新堆砌。

砌石護坦工重新堆砌完成。

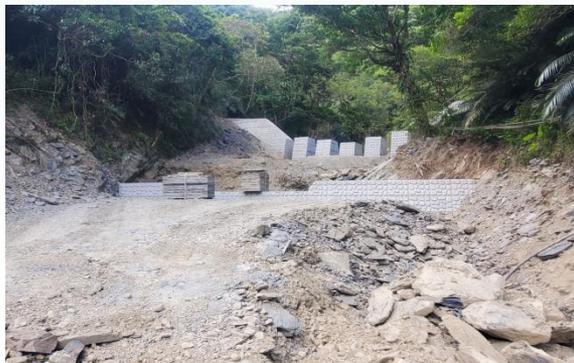
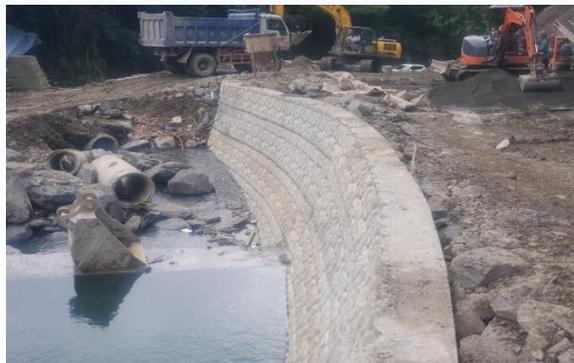
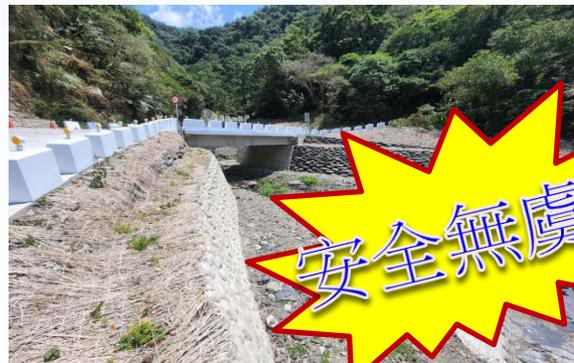
項次	工程位置		結構部位	混凝土材齡					設計強度(kgf/cm <sup>2</sup> )	非破壞檢測(ex:史密特錘)		處理情況
	縣市	鄉鎮		未滿7天	未滿14天	未滿21天	未滿28天	>28天		檢測日期	檢測結果(kgf/cm <sup>2</sup> )	
1	宜蘭縣	員山鄉	A1K+200節制壩				✓		280	110.10.26	312	合格
2	宜蘭縣	員山鄉	A1K+260~300右側護岸				✓		210	110.10.26	257	合格

項次	工程位置		結構部位	混凝土材齡					設計強度(kgf/cm <sup>2</sup> )	非破壞檢測(ex:史密特錘)		處理情況
	縣市	鄉鎮		未滿7天	未滿14天	未滿21天	未滿28天	>28天		檢測日期	檢測結果(kgf/cm <sup>2</sup> )	
1	宜蘭縣	員山鄉	A1K+200節制壩					✓	280	110.09.19	349	合格
2	宜蘭縣	員山鄉	A1K+200~214護岸					✓	210	110.09.19	274	合格
3	宜蘭縣	員山鄉	A1K+224.25~240右側護岸					✓	210	110.09.19	268	合格
4	宜蘭縣	員山鄉	A1K+240固床工					✓	280	110.09.19	322	合格
5	宜蘭縣	員山鄉	A1K+330節制壩					✓	280	110.09.19	335	合格

安全無虞
