藤枝聯外道路沿線盧碧 風災緊急復建工程

主辦機關：林務局屏東林區管理處

報告人：屏東林管處

日期：111年11月14日

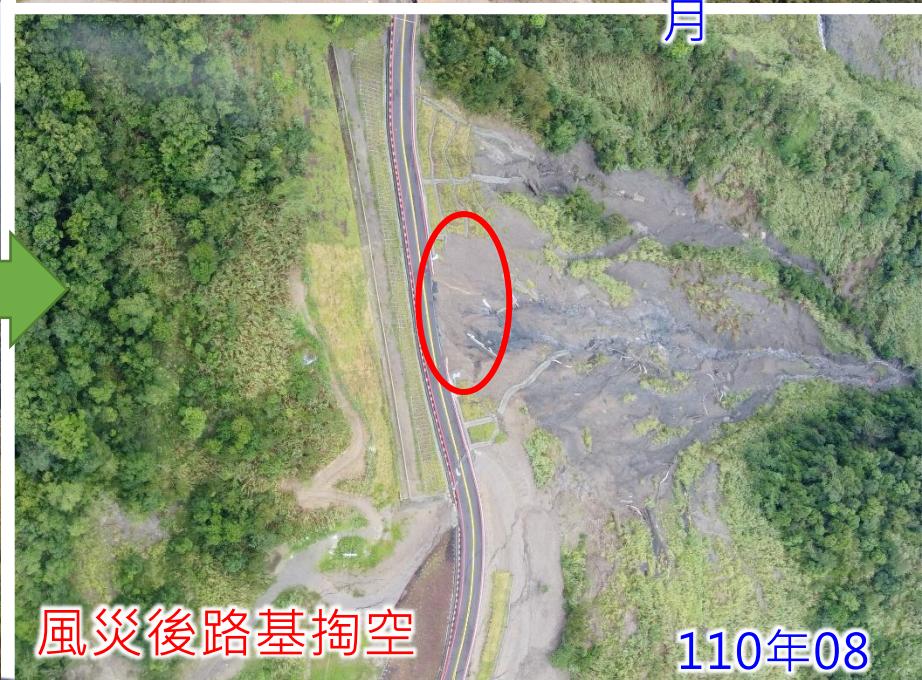
110年08
月

風災後路基掏空

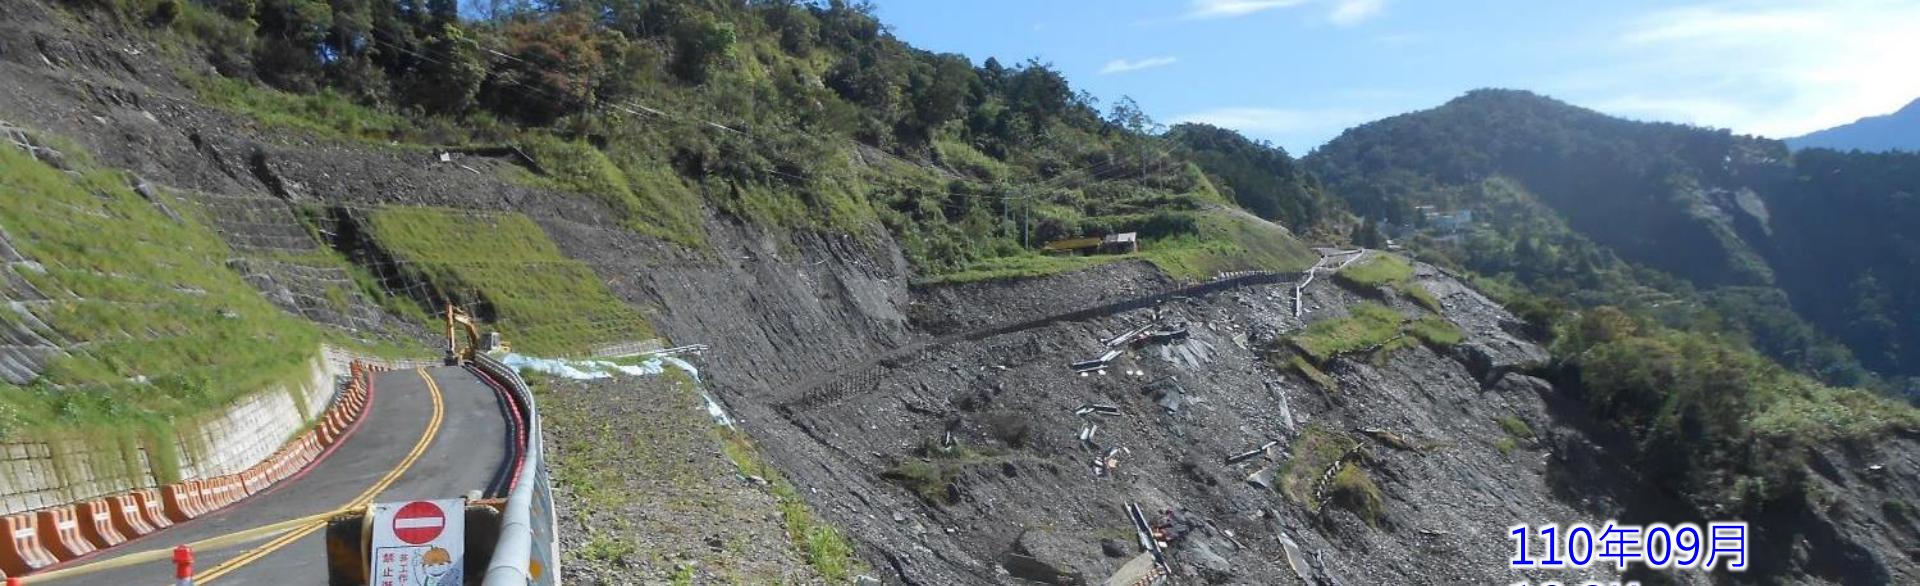
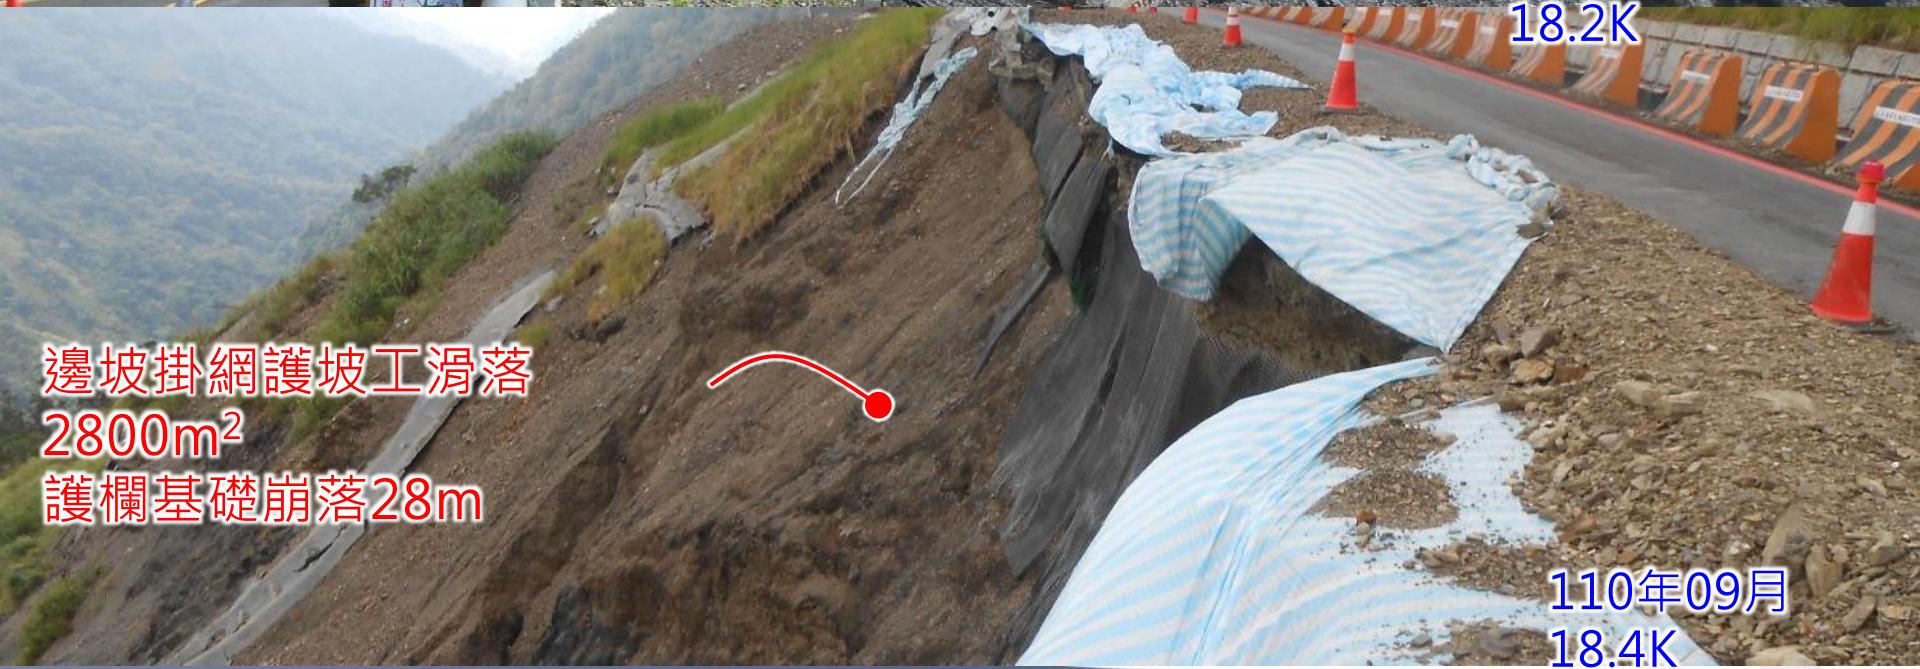
110年09月
18.4K

邊坡掛網護坡工滑落
2800m²
護欄基礎崩落28m

- ◆ 道路下邊坡以D120場鑄基樁至滑動層
- ◆ 基樁帽樑設置地錨，確保路基及邊坡之穩定

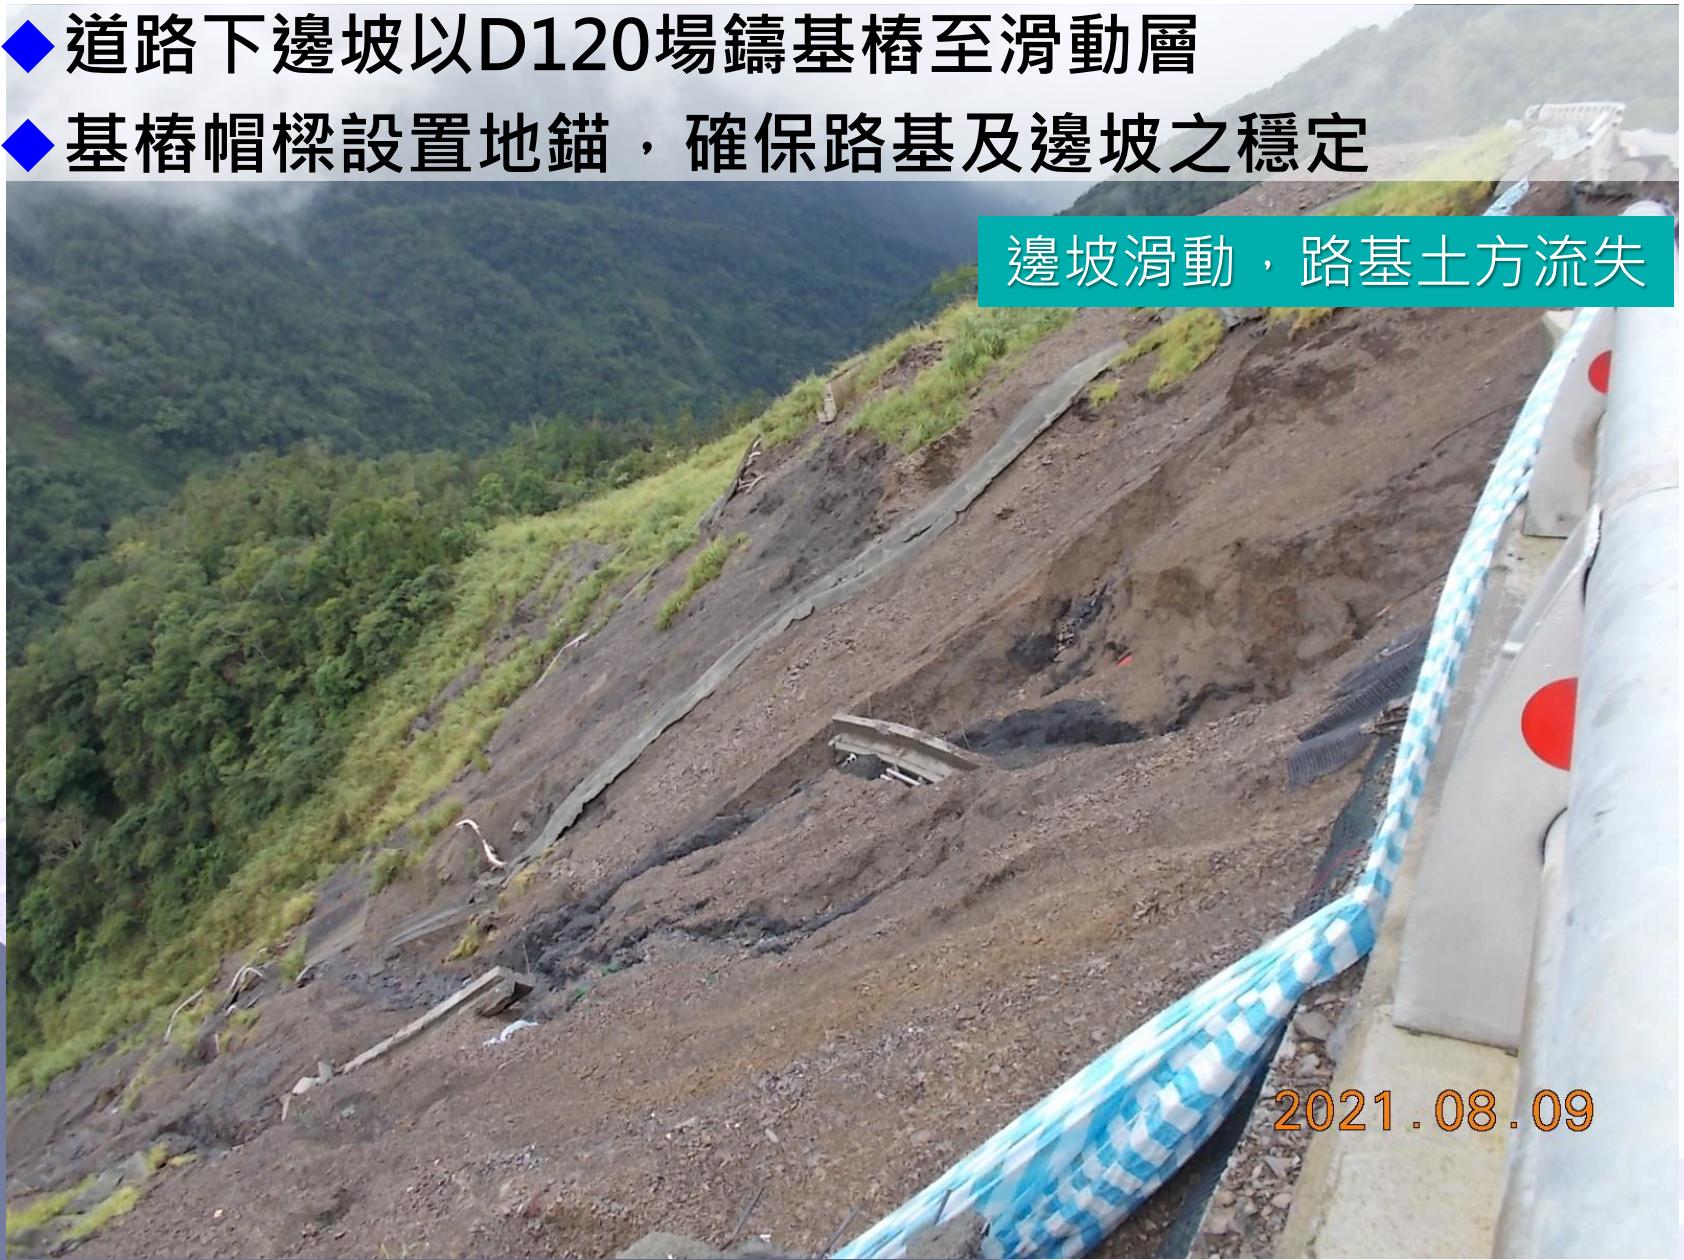
邊坡滑動，路基土方流失

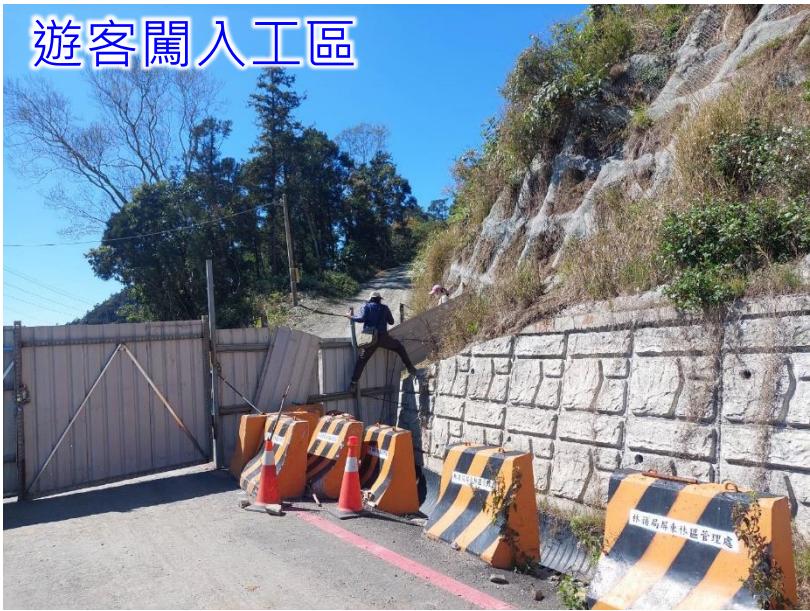
遊客闖入工區

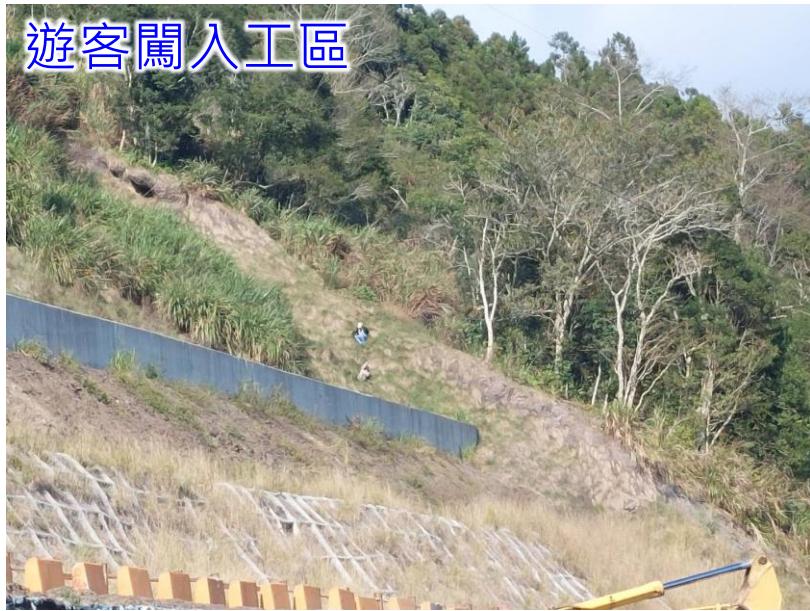
遊客闖入工區

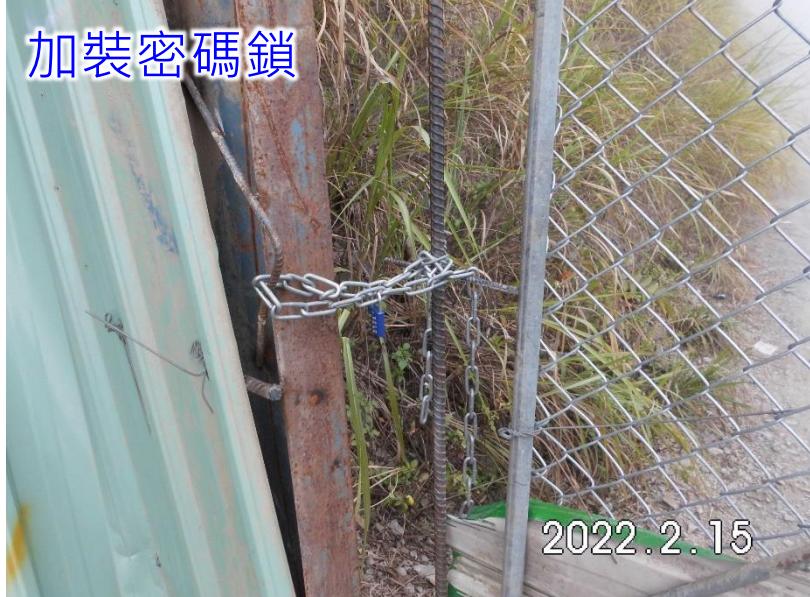
當地住民通行問題-
於群組溝通，告知管制門密碼

加裝密碼鎖

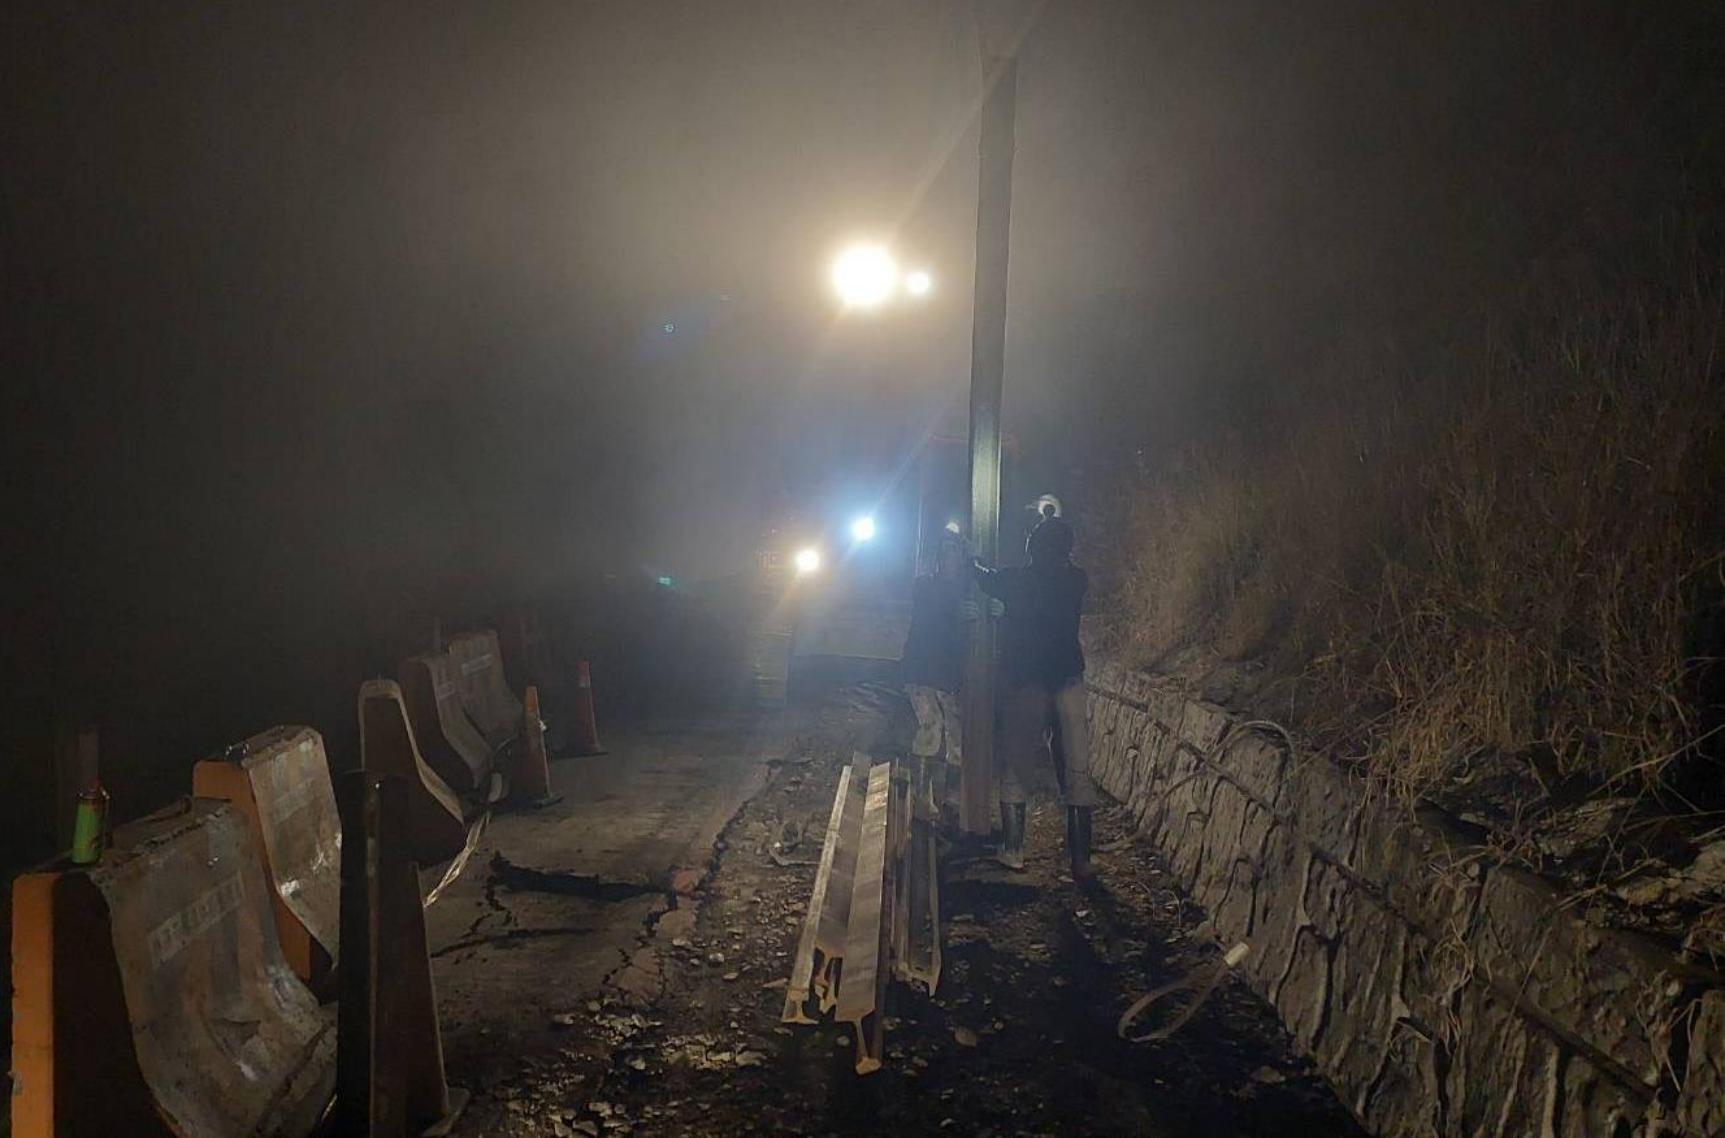
- ◆ 施工期間上方道路路面產生裂縫，緊急打設鋼軌補強
