五福谷溪 防砂壩加強工程

報告人：黃勝頂 工程員
梁惟喬 技師

設計、監造：
佳綸工程科技有限公司

主辦機關：
行政院農業委員會
水土保持局臺東分局

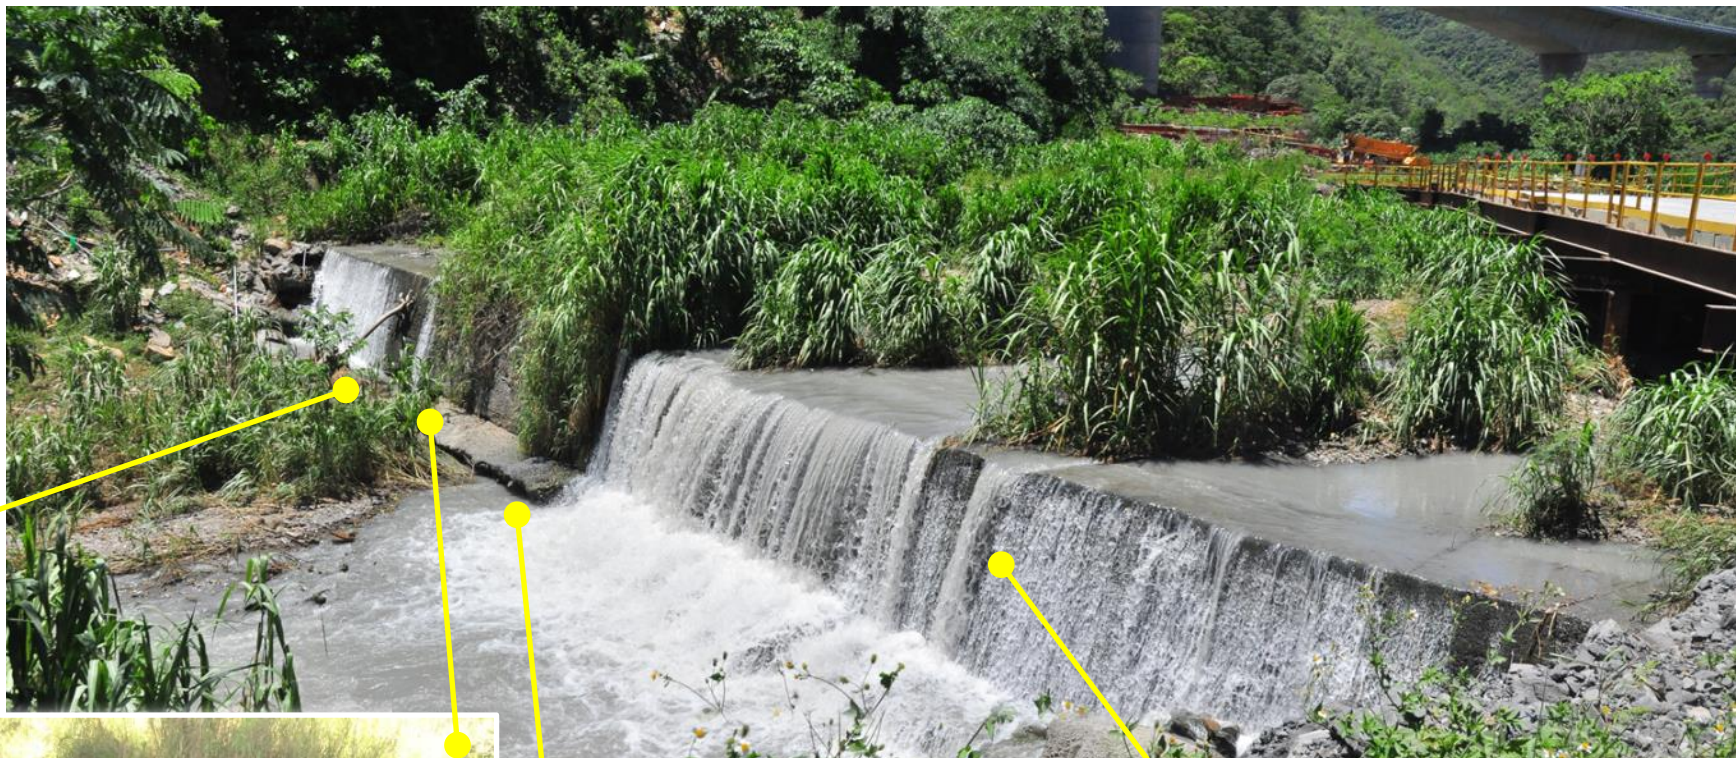
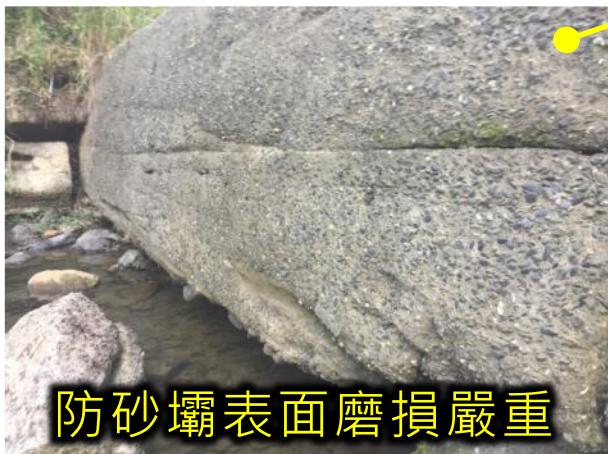
既有防砂壩老舊破損，壩體庫容已淤滿，且壩體基礎有部分損壞、淘空；並存有落差導致生態廊道中斷。

防砂壩表面磨損嚴重

防砂壩基礎淘空

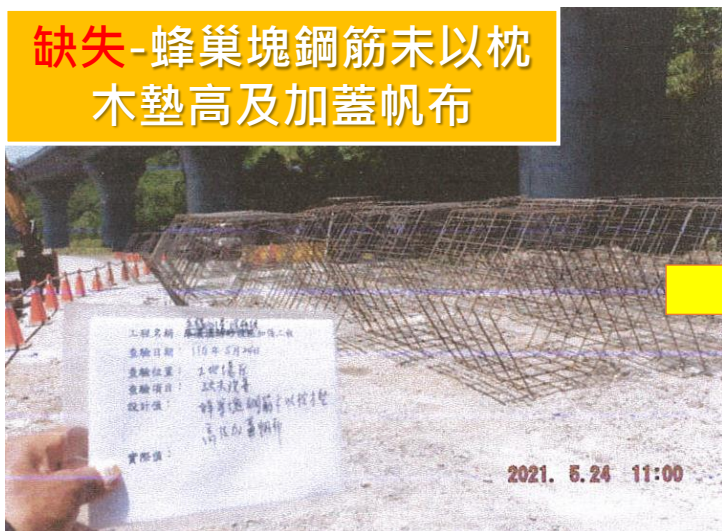
缺失-蜂巢塊鋼筋未以枕木墊高及加蓋帆布

缺失具體情形(由監造單位填寫):
 蜂巢塊鋼筋未以枕木墊高及加蓋帆布。
 採取改善及預防措施(由監造單位填寫)
 請將蜂巢塊鋼筋以枕木墊高及加蓋帆布。

缺失發生原因及採取預防措施(由承攬廠商填寫):
 因施工地點位於橋面下未有淋雨用遮厝。

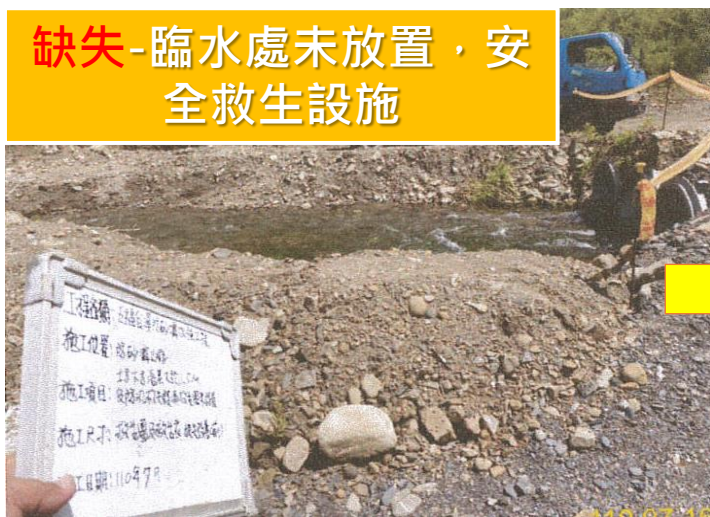
缺失-臨水處未放置，安全救生設施

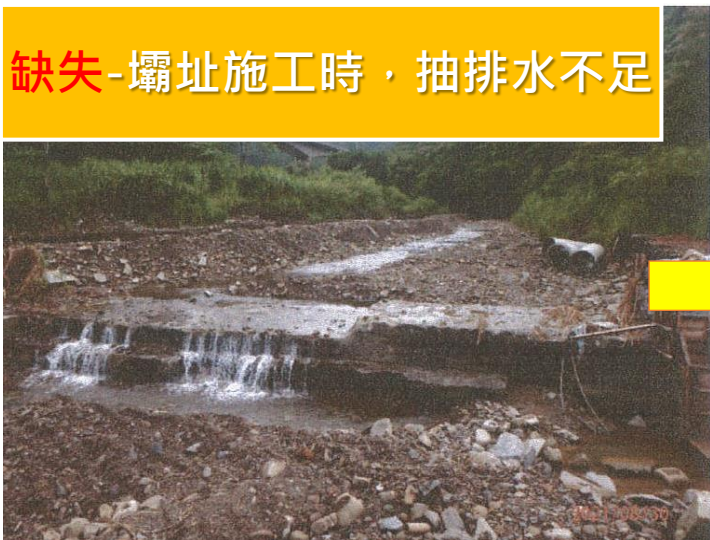
缺失-壩址施工時，抽排水不足

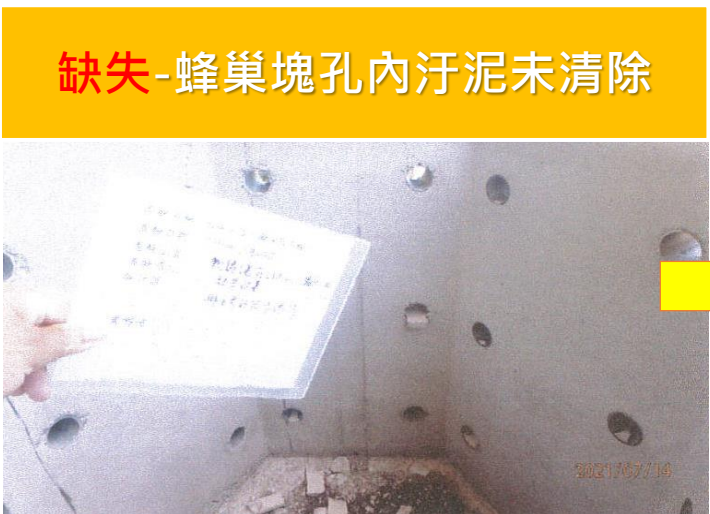
缺失-蜂巢塊孔內汙泥未清除
