110年 鯉魚山野餐觀景步道整修工程

主辦機關：
行政院農委會林務局花蓮林區管理處

施工前現況與課題 1/6

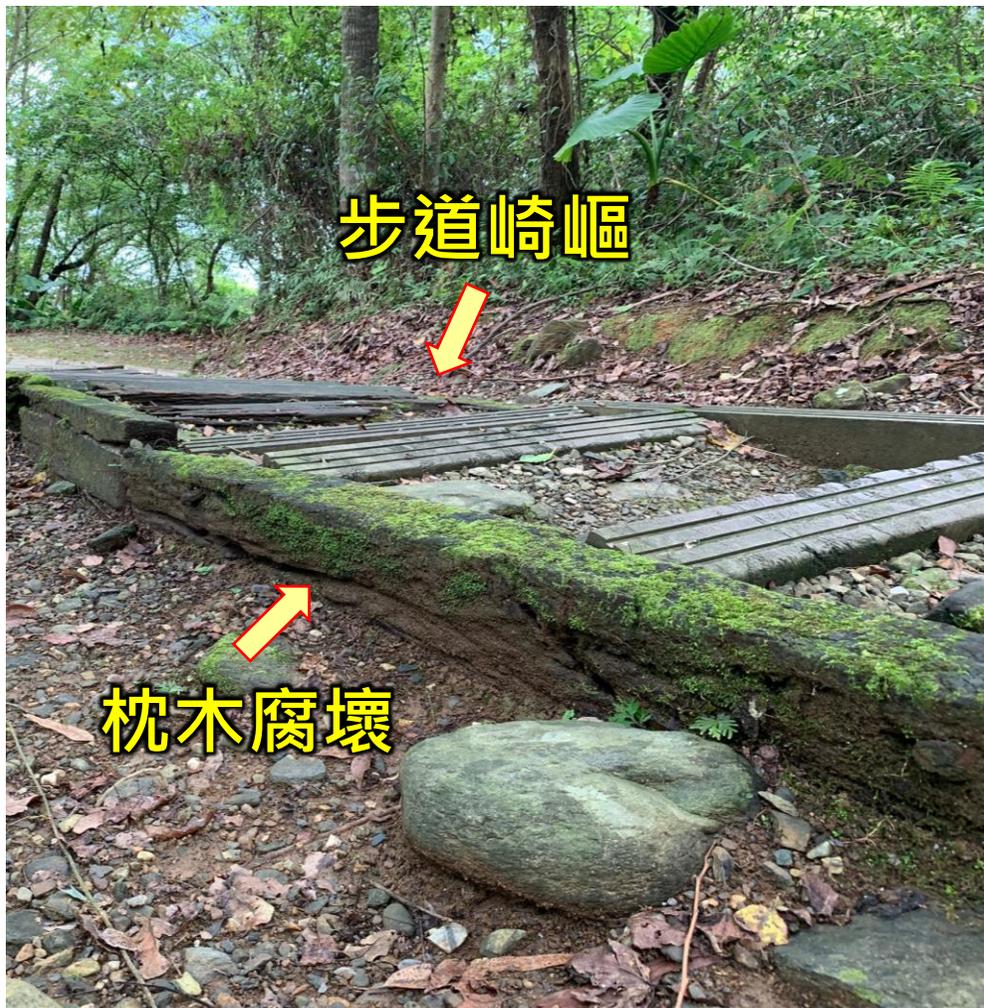
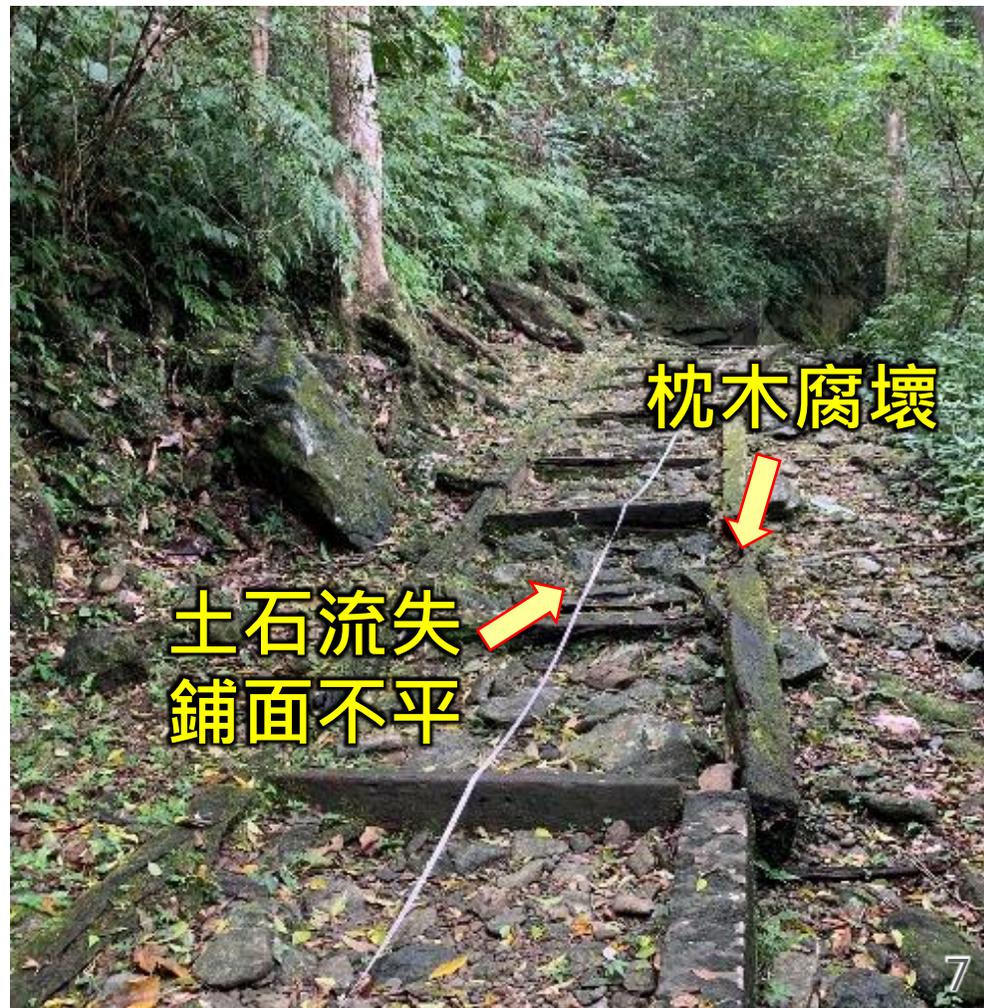
- ◆ 野餐觀景步道使用率高，但環境潮濕，沿線**枕木腐壞**與**土石流失**嚴重，步道**品質不良**，服務品質受損

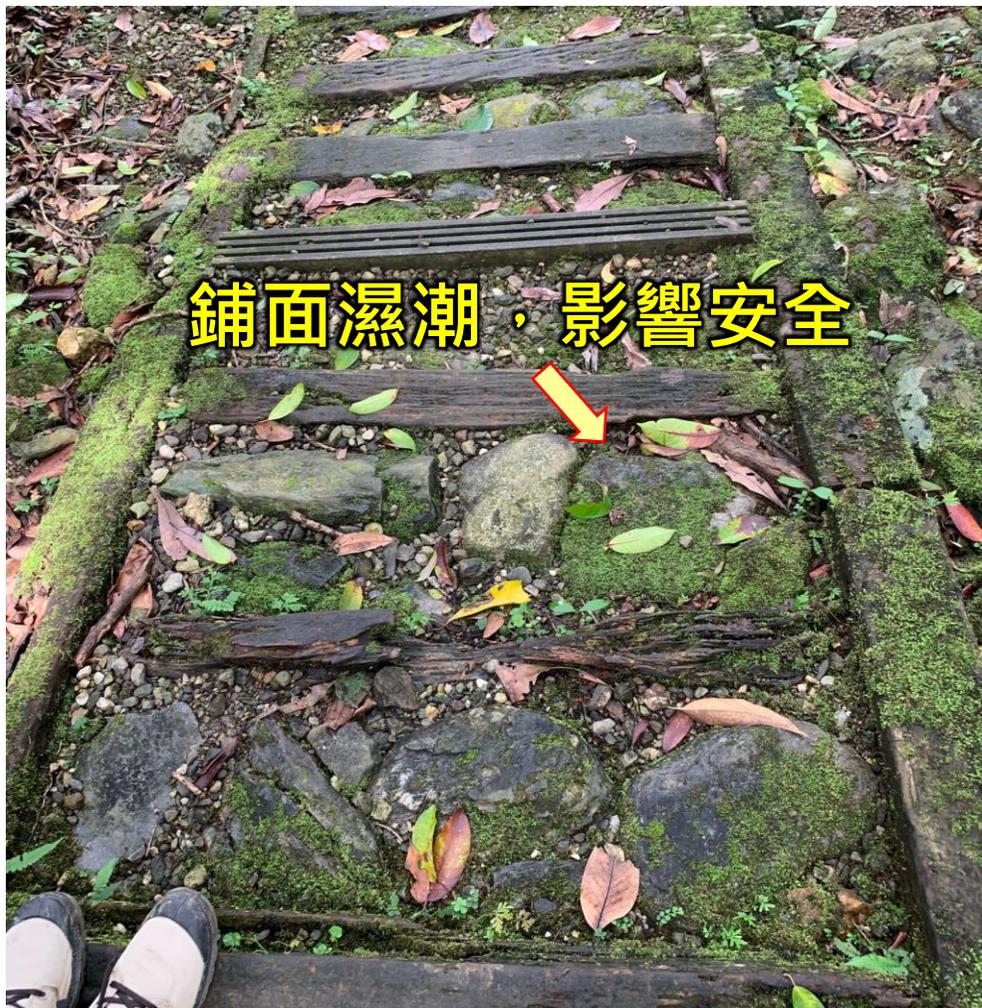
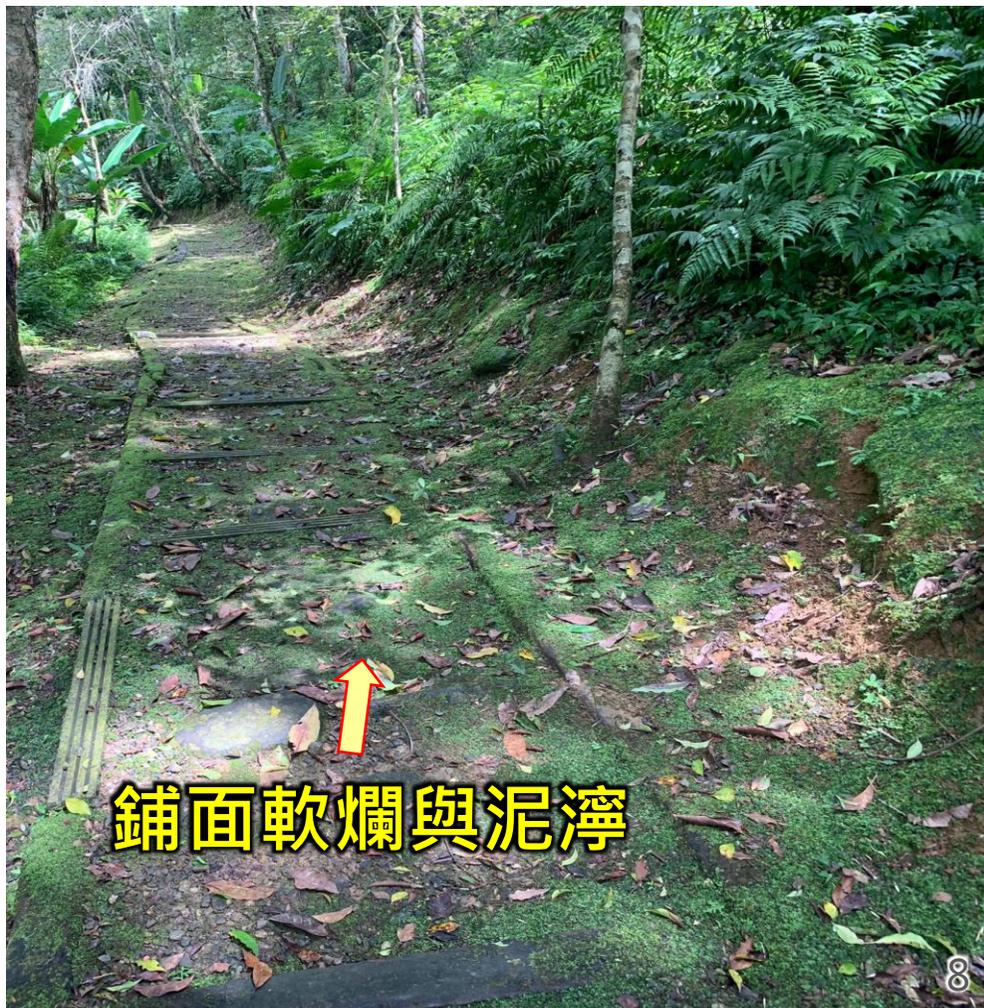
- ◆ 林下步道，日照不足，環境潮濕，多數路段排水不良，
鋪面青苔生長與泥濘，影響遊客行走之安全與舒適性

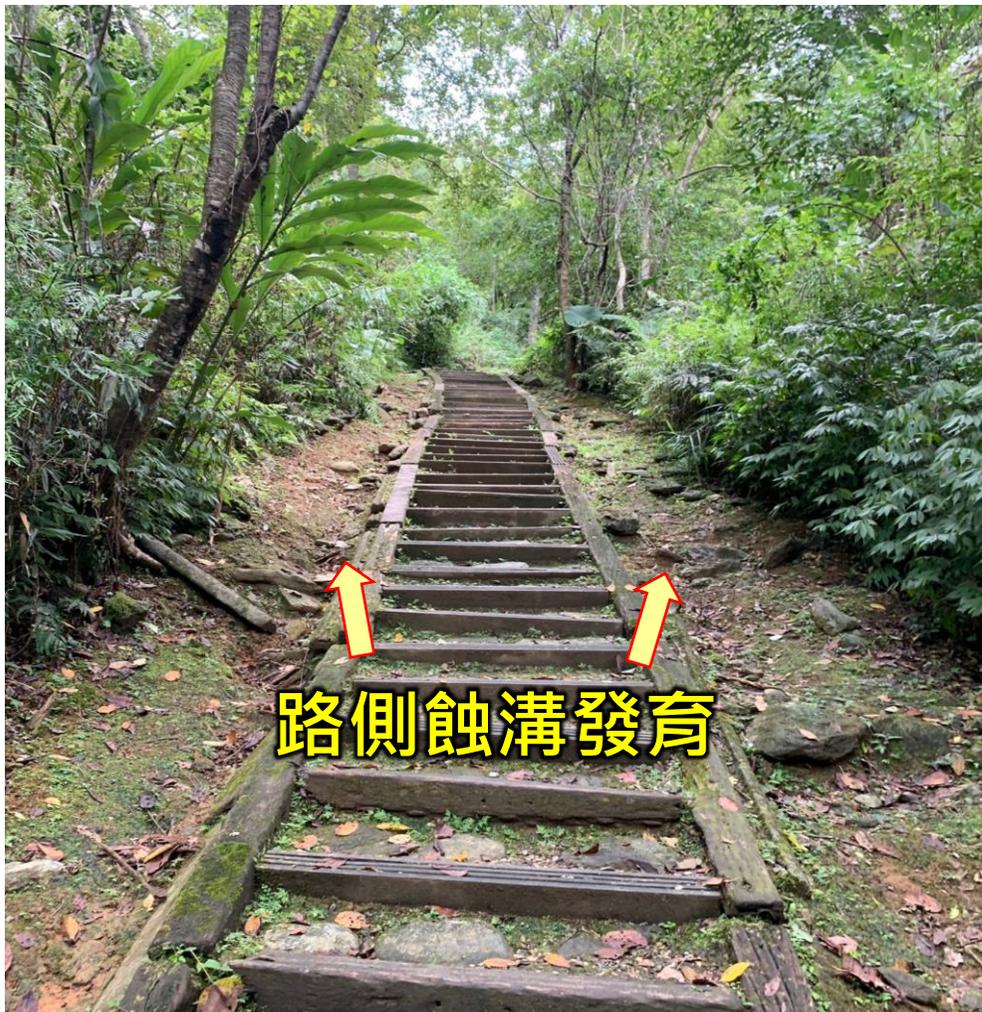
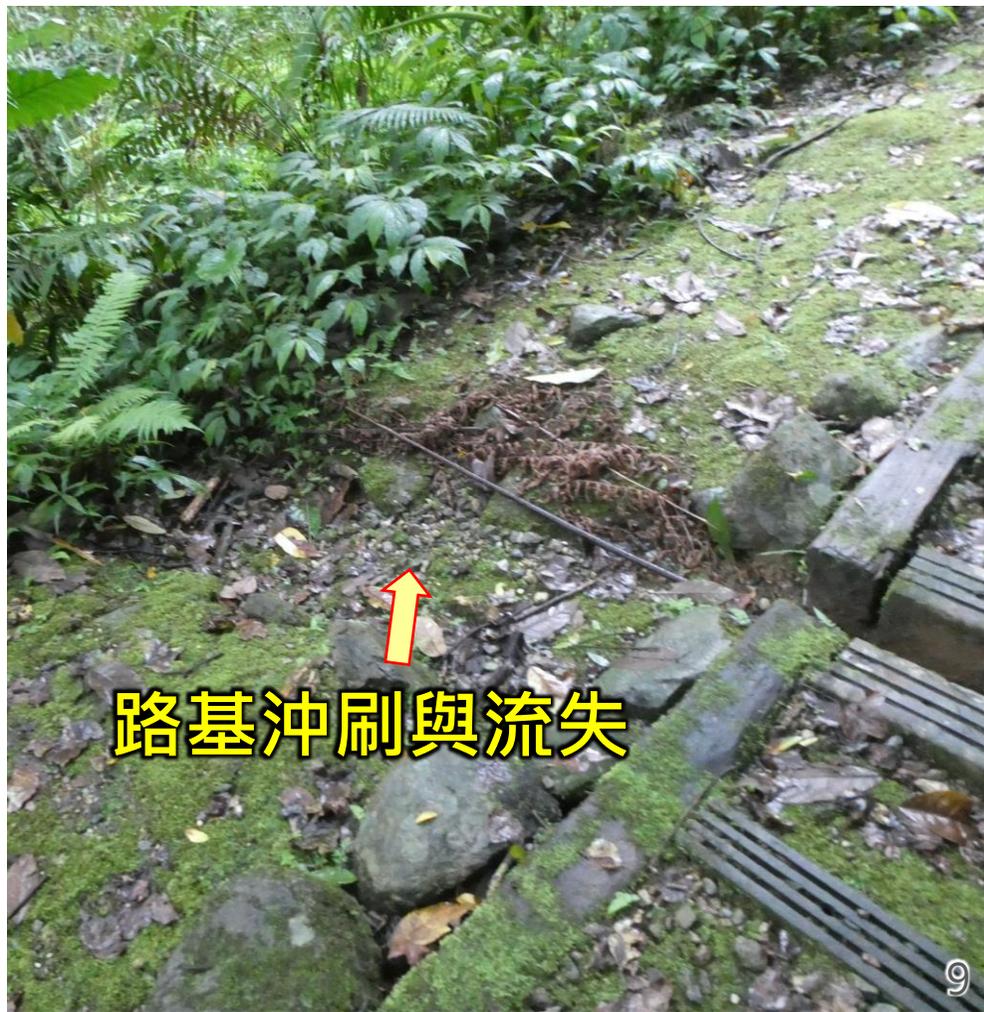
- ◆ 多雨環境，地表逕流導致路側蝕溝發育，橫向排水尾水處理不當，路基局部沖刷與流失。

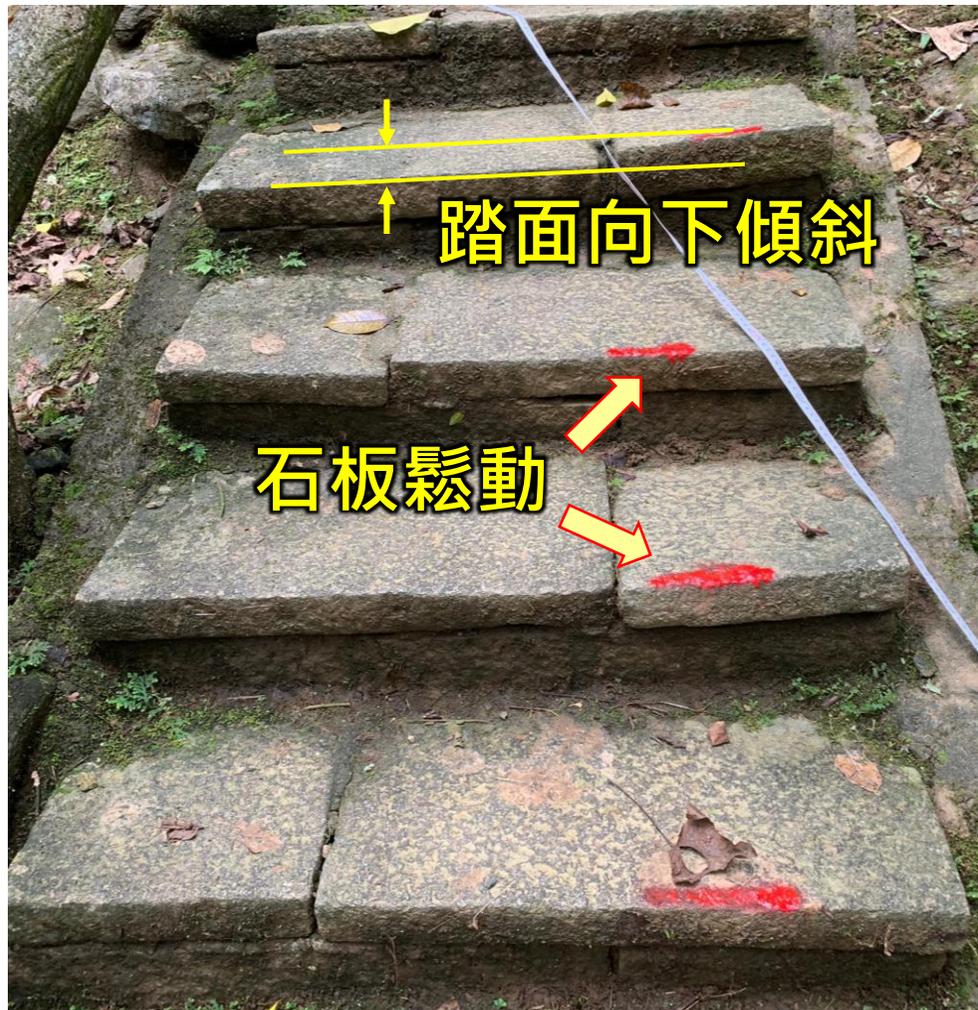
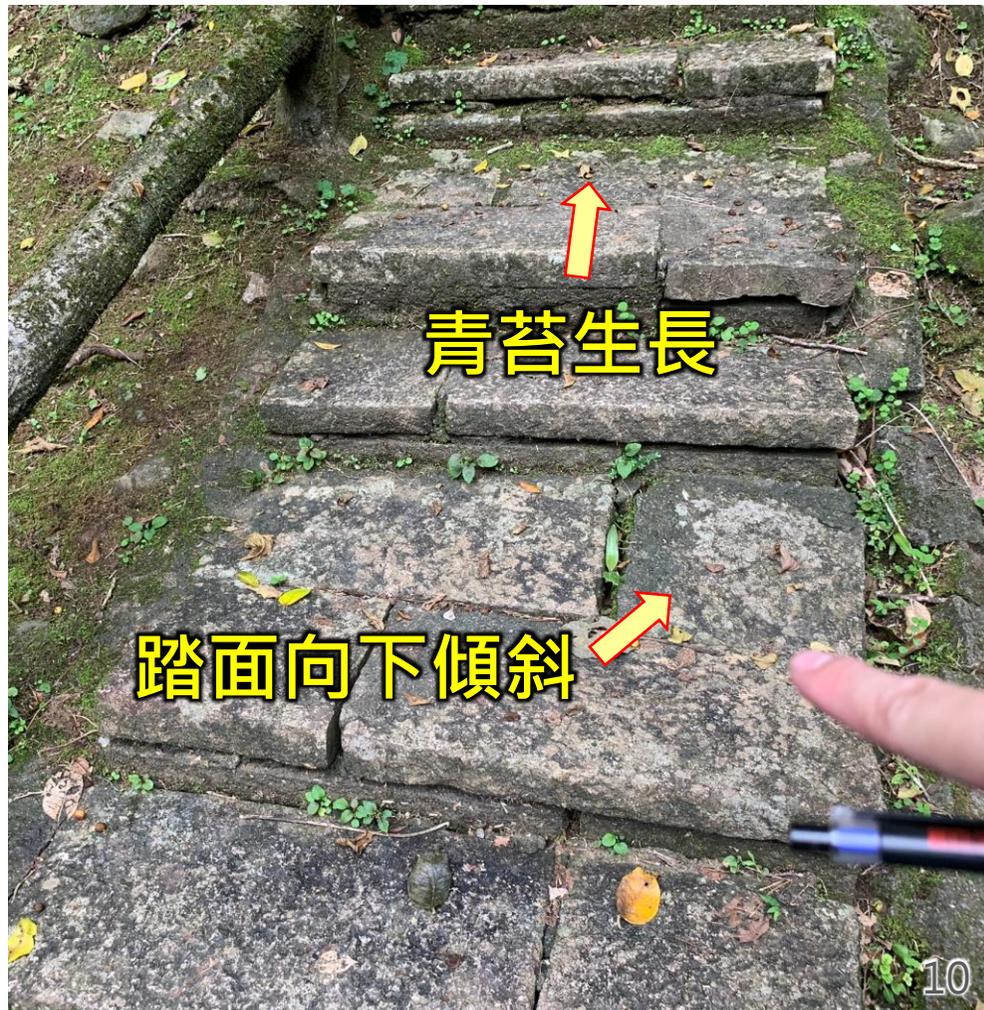
- ◆ 現有石板階梯除面臨破損、鬆動與下傾等結構問題外，石板青苔生長，造成遊客滑倒致災風險。

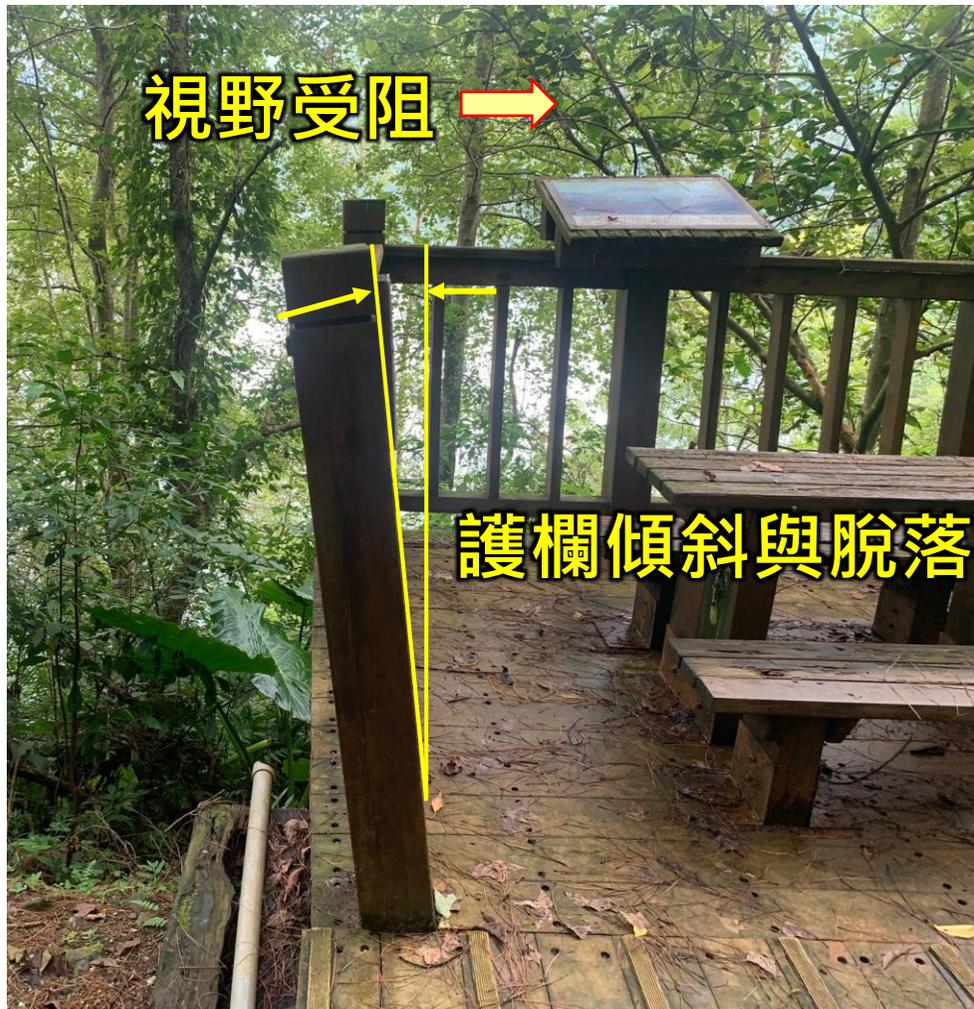
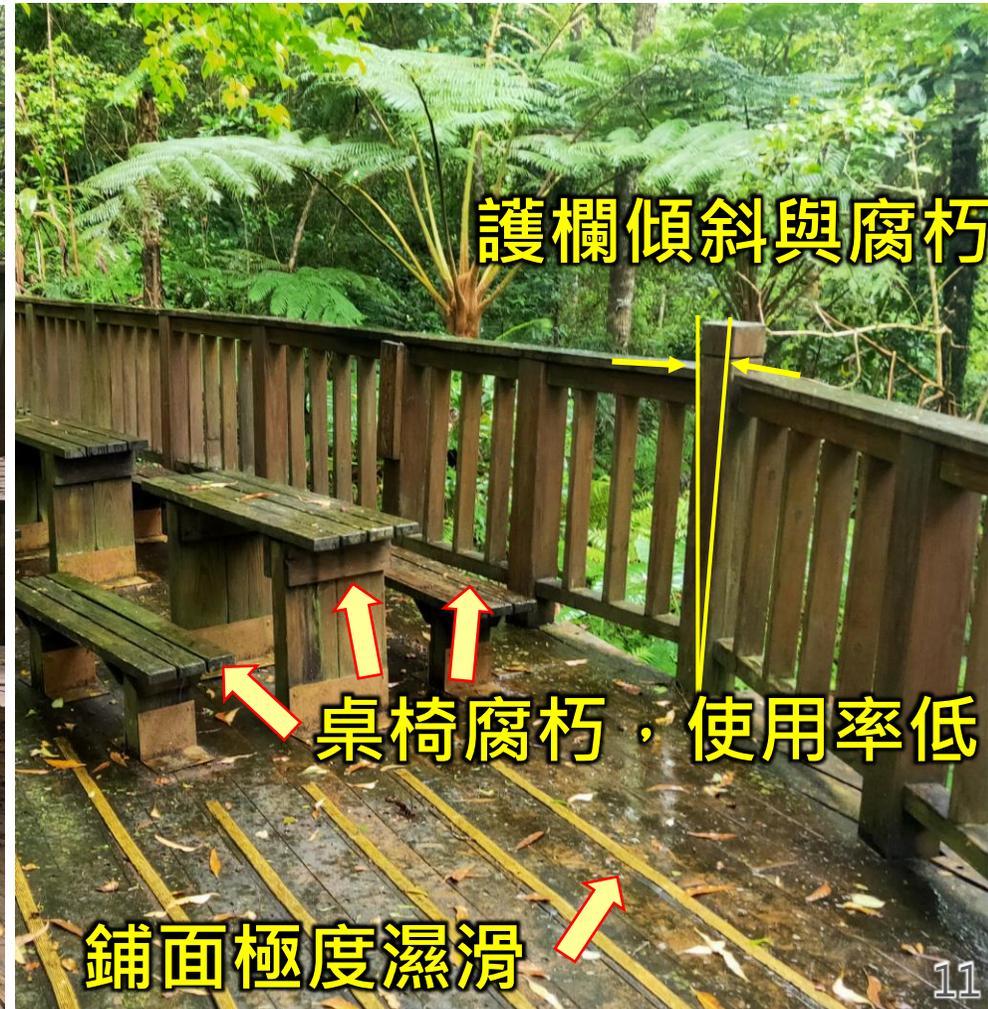
- ◆ 景觀平台護欄傾斜與脫落，桌椅腐朽與使用率低，平台視野遭樹木阻擋，平台喪失原有休憩與賞景功能。

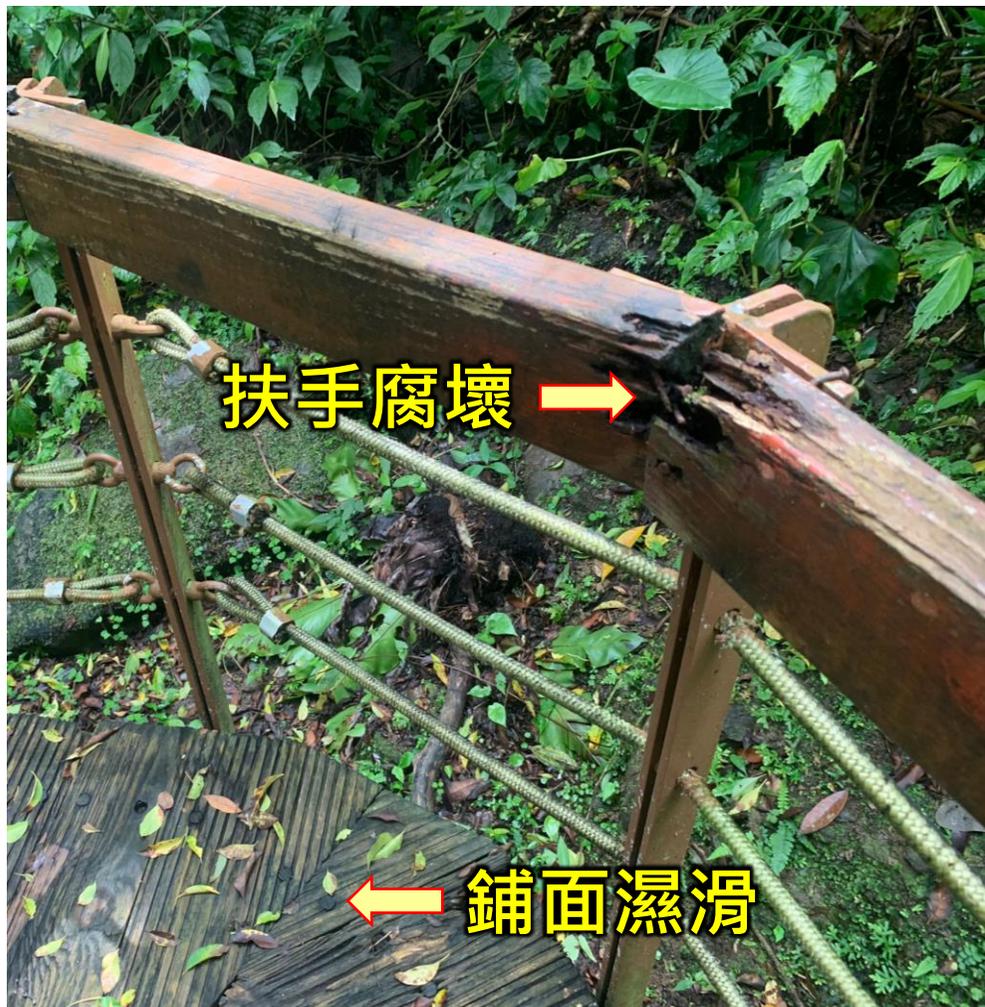
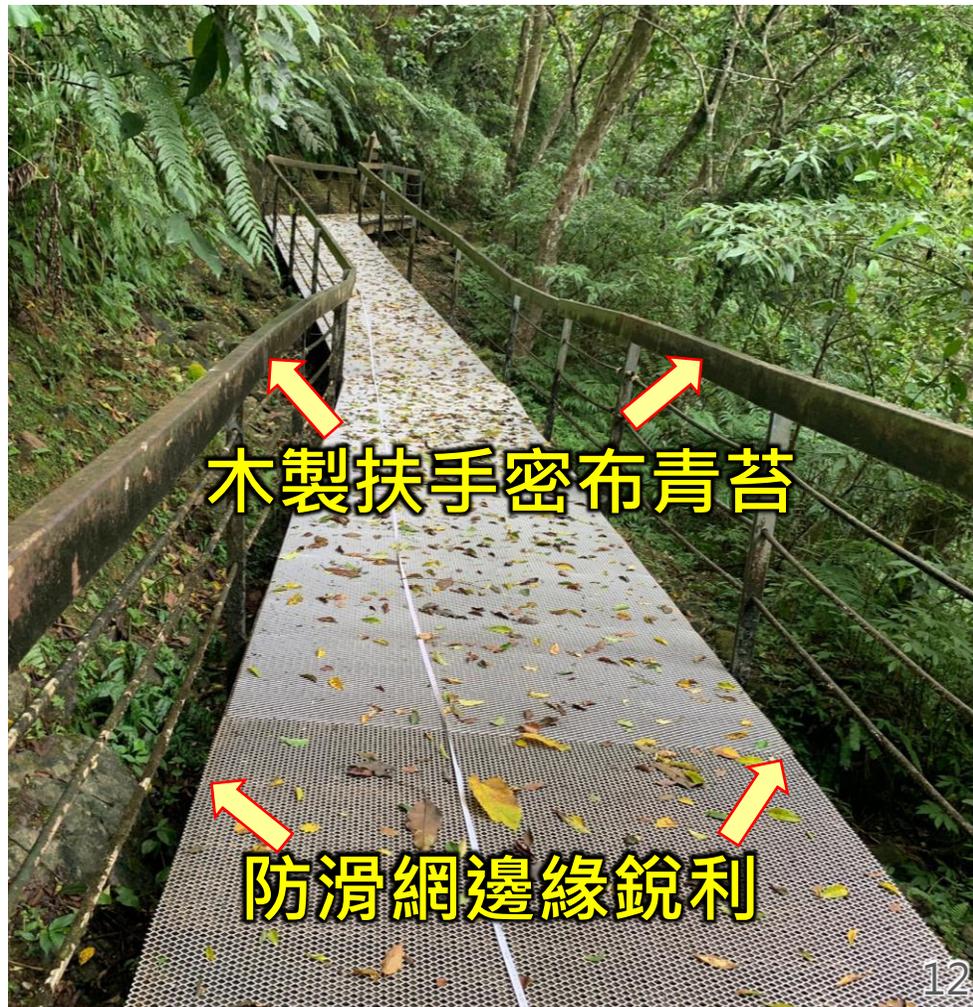
- ◆ 潮濕之林陰環境，易使棧道木製扶手滿布青苔，鋪面濕滑不利行走，加速木構腐壞，維護成本高。
