西林林道0K~15K改善工程

工程緣起

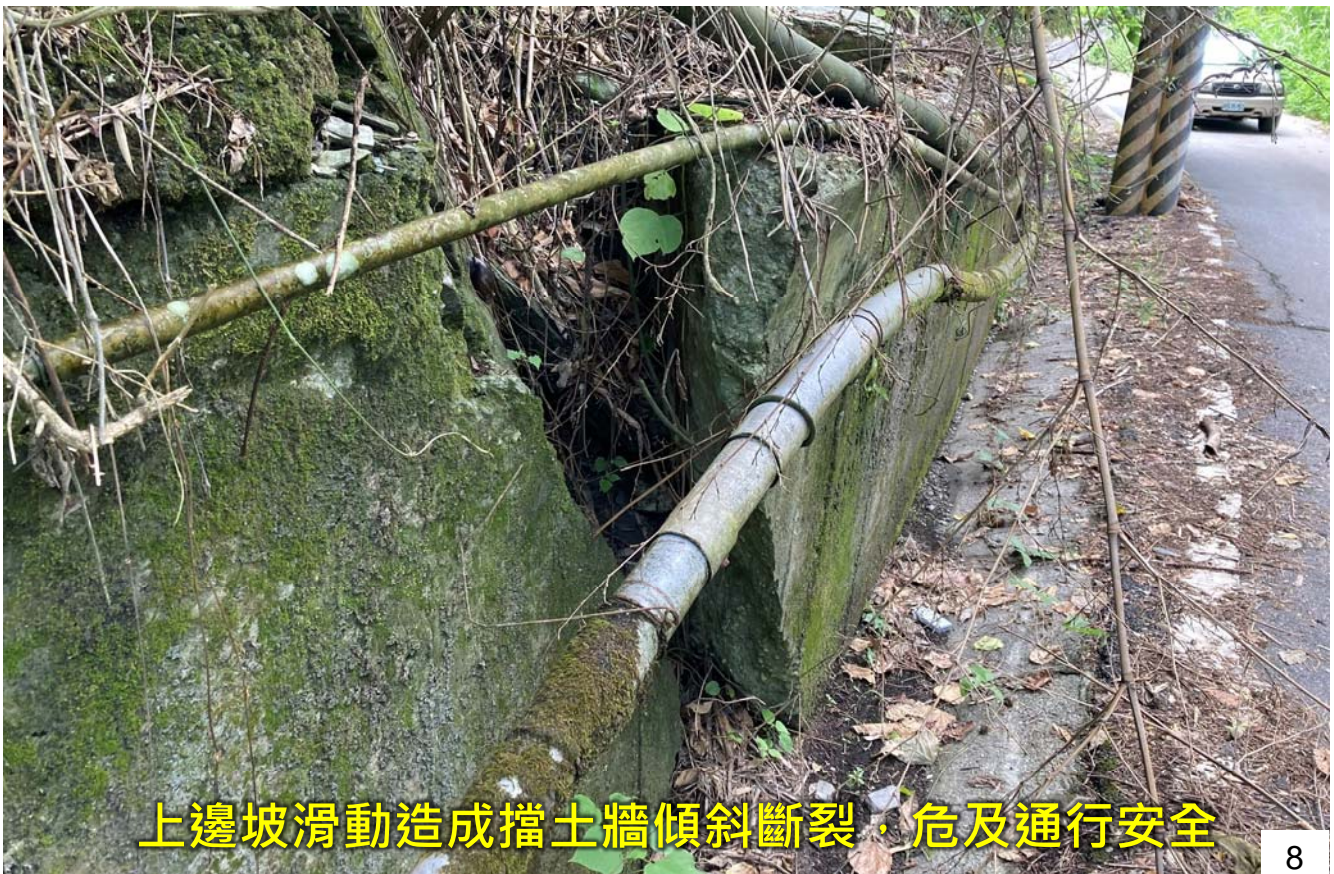
0K+218-0K+326

問題1：上邊坡擋土擠壓斷裂

上邊坡滑動造成擋土牆傾斜斷裂，危及通行安全

第1工區：擋土牆推擠破損

- 部分擋土牆保留，減少混凝土用量，減少擾動。
- 臨時擋土設施，降低施工風險。

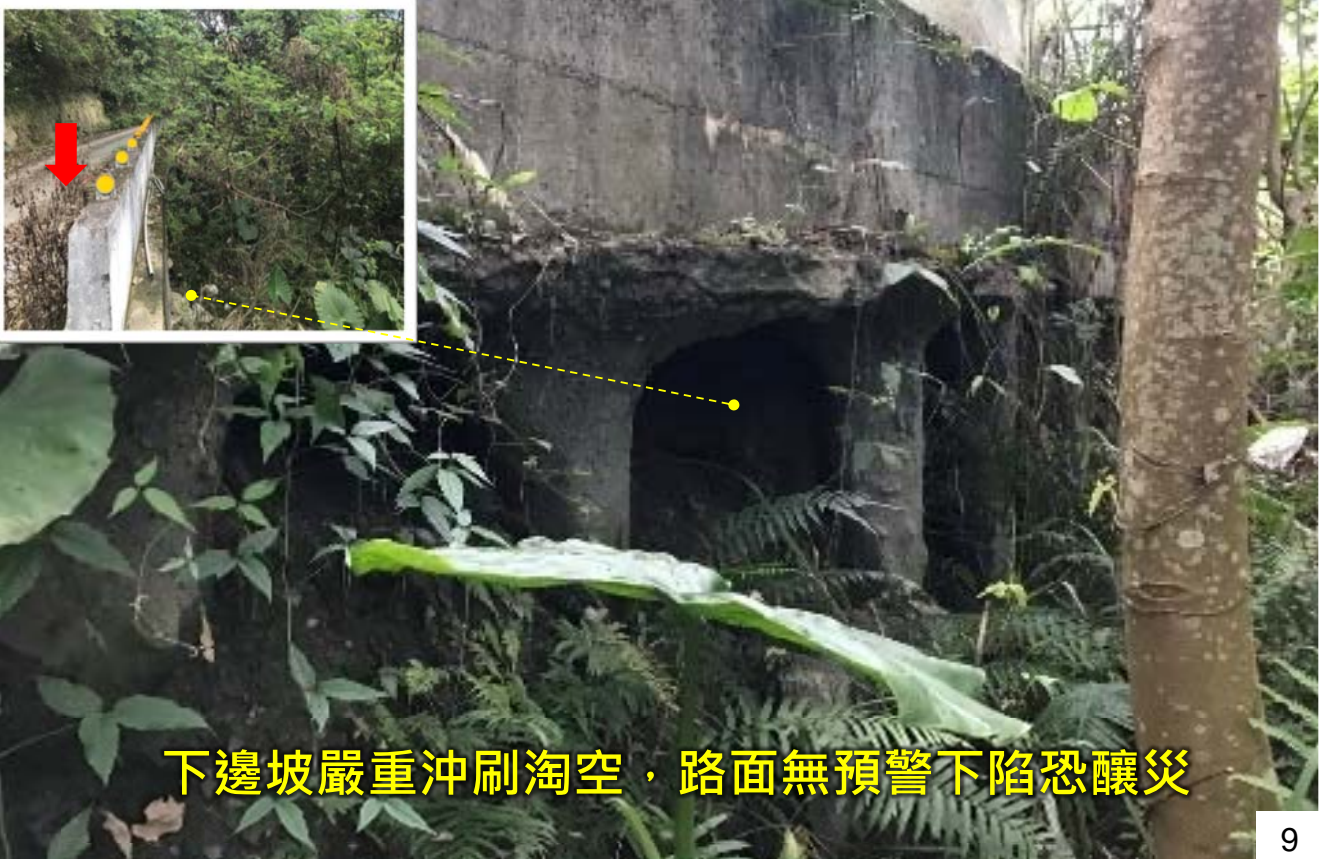
4K+026~4K+070

問題2：路基淘空

第2工區：既有基礎淘空

- 內側不組模回填灌漿
- 回填1工區敲除混凝土，工程廢棄物再利用。
- 移除銀合歡，兼顧生態。

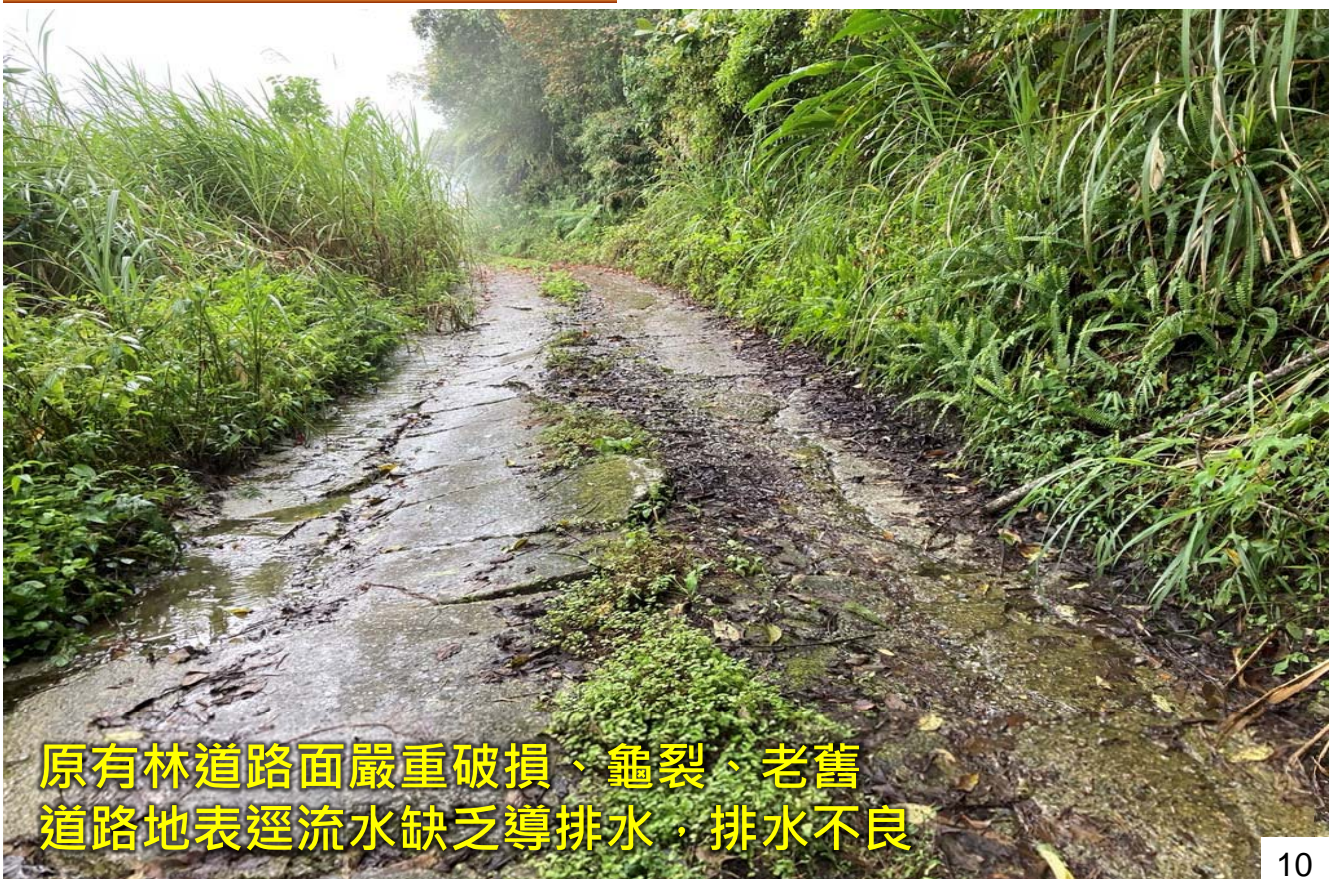
11K+885~12K+508

問題3：路面破損濕滑

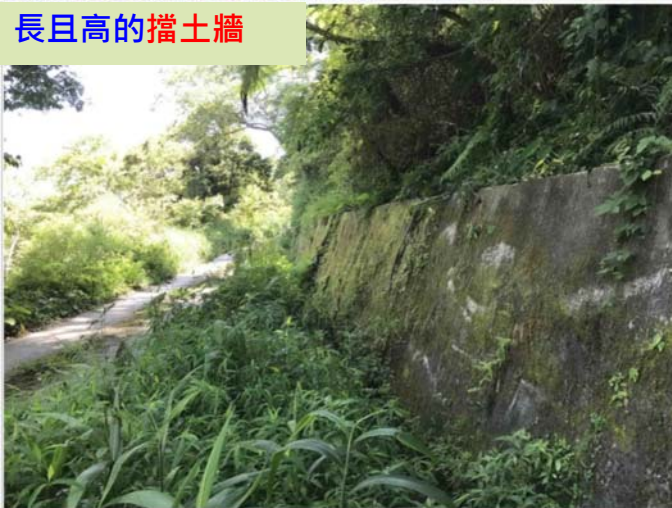
長且高的擋土牆

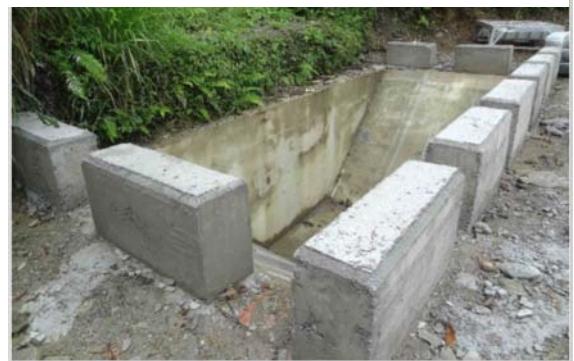
表面光滑的既有動物逃生坡道

- 既有逃生坡道**粗糙化**或**鋪設菱形網**
- 箱涵出口增加疊石**降低**石籠**落差**(需避免大水來被沖走)

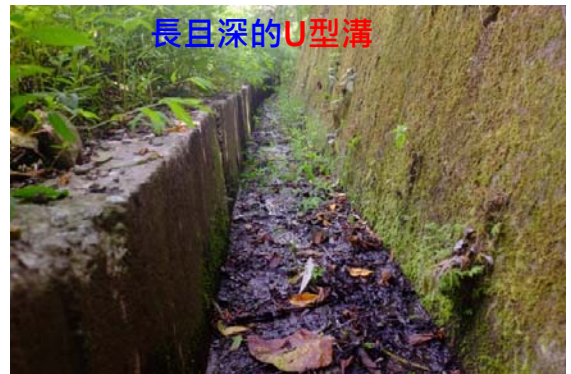
長且深的U型溝

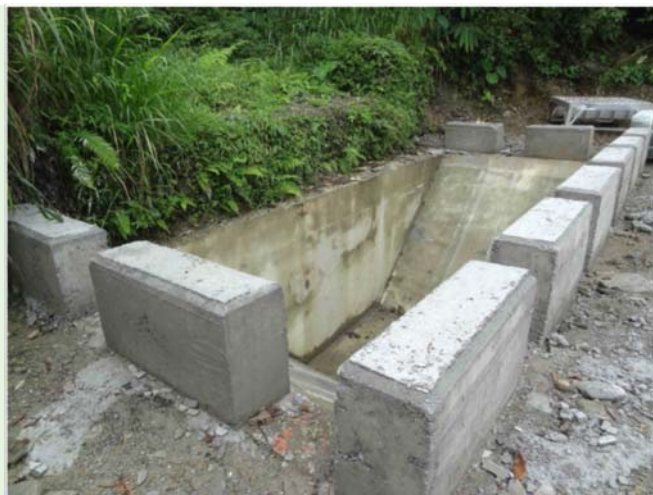
結構物	改善目標	規劃設施	目標物種
既有匯流井 排水箱涵	動物逃生 通行廊道	逃生坡道改善	各類脊椎動物
		石籠高差改善	中大型哺乳類

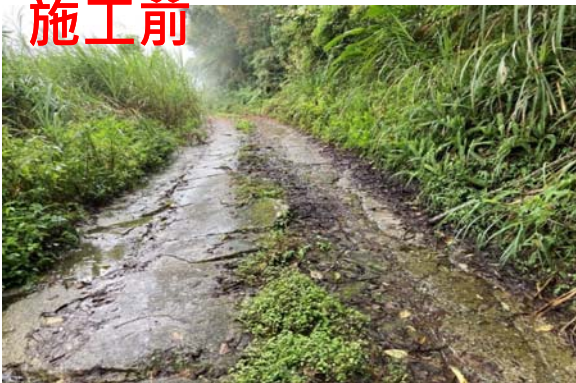
施工前

混凝土路面施工前、中、後
