# 潮州17林班 坑溝土砂防治工程

行政院農業委員會林務局屏東林區管理處  
PINGTUNG FOREST DISTRICT OFFICE

# 壹、工程緣起

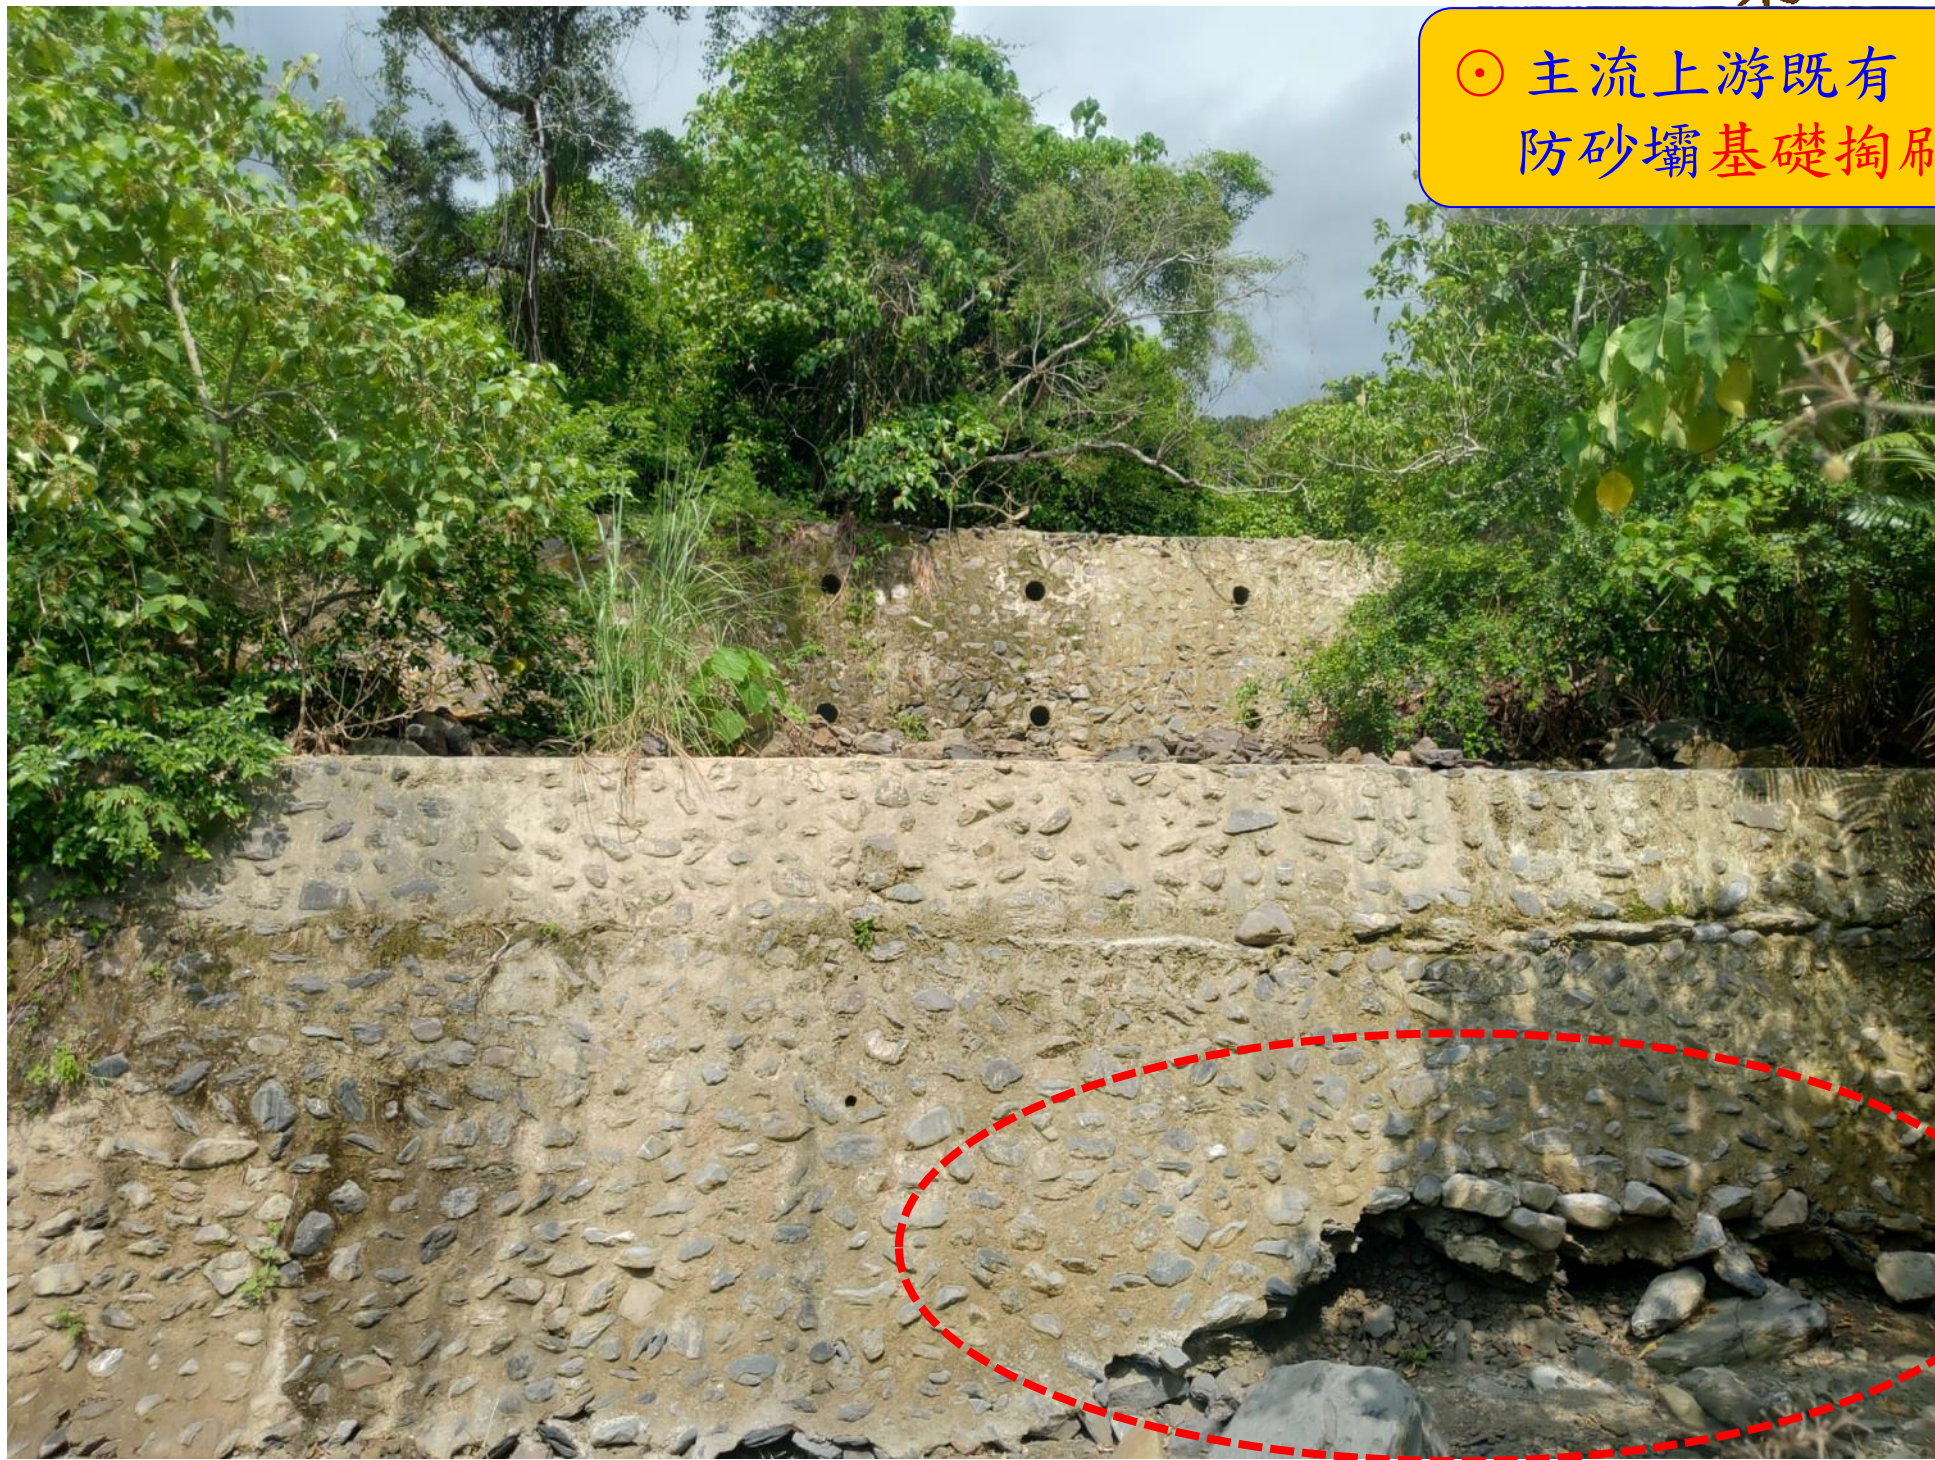
◎ 主流上游既有  
防砂壩基礎掏刷

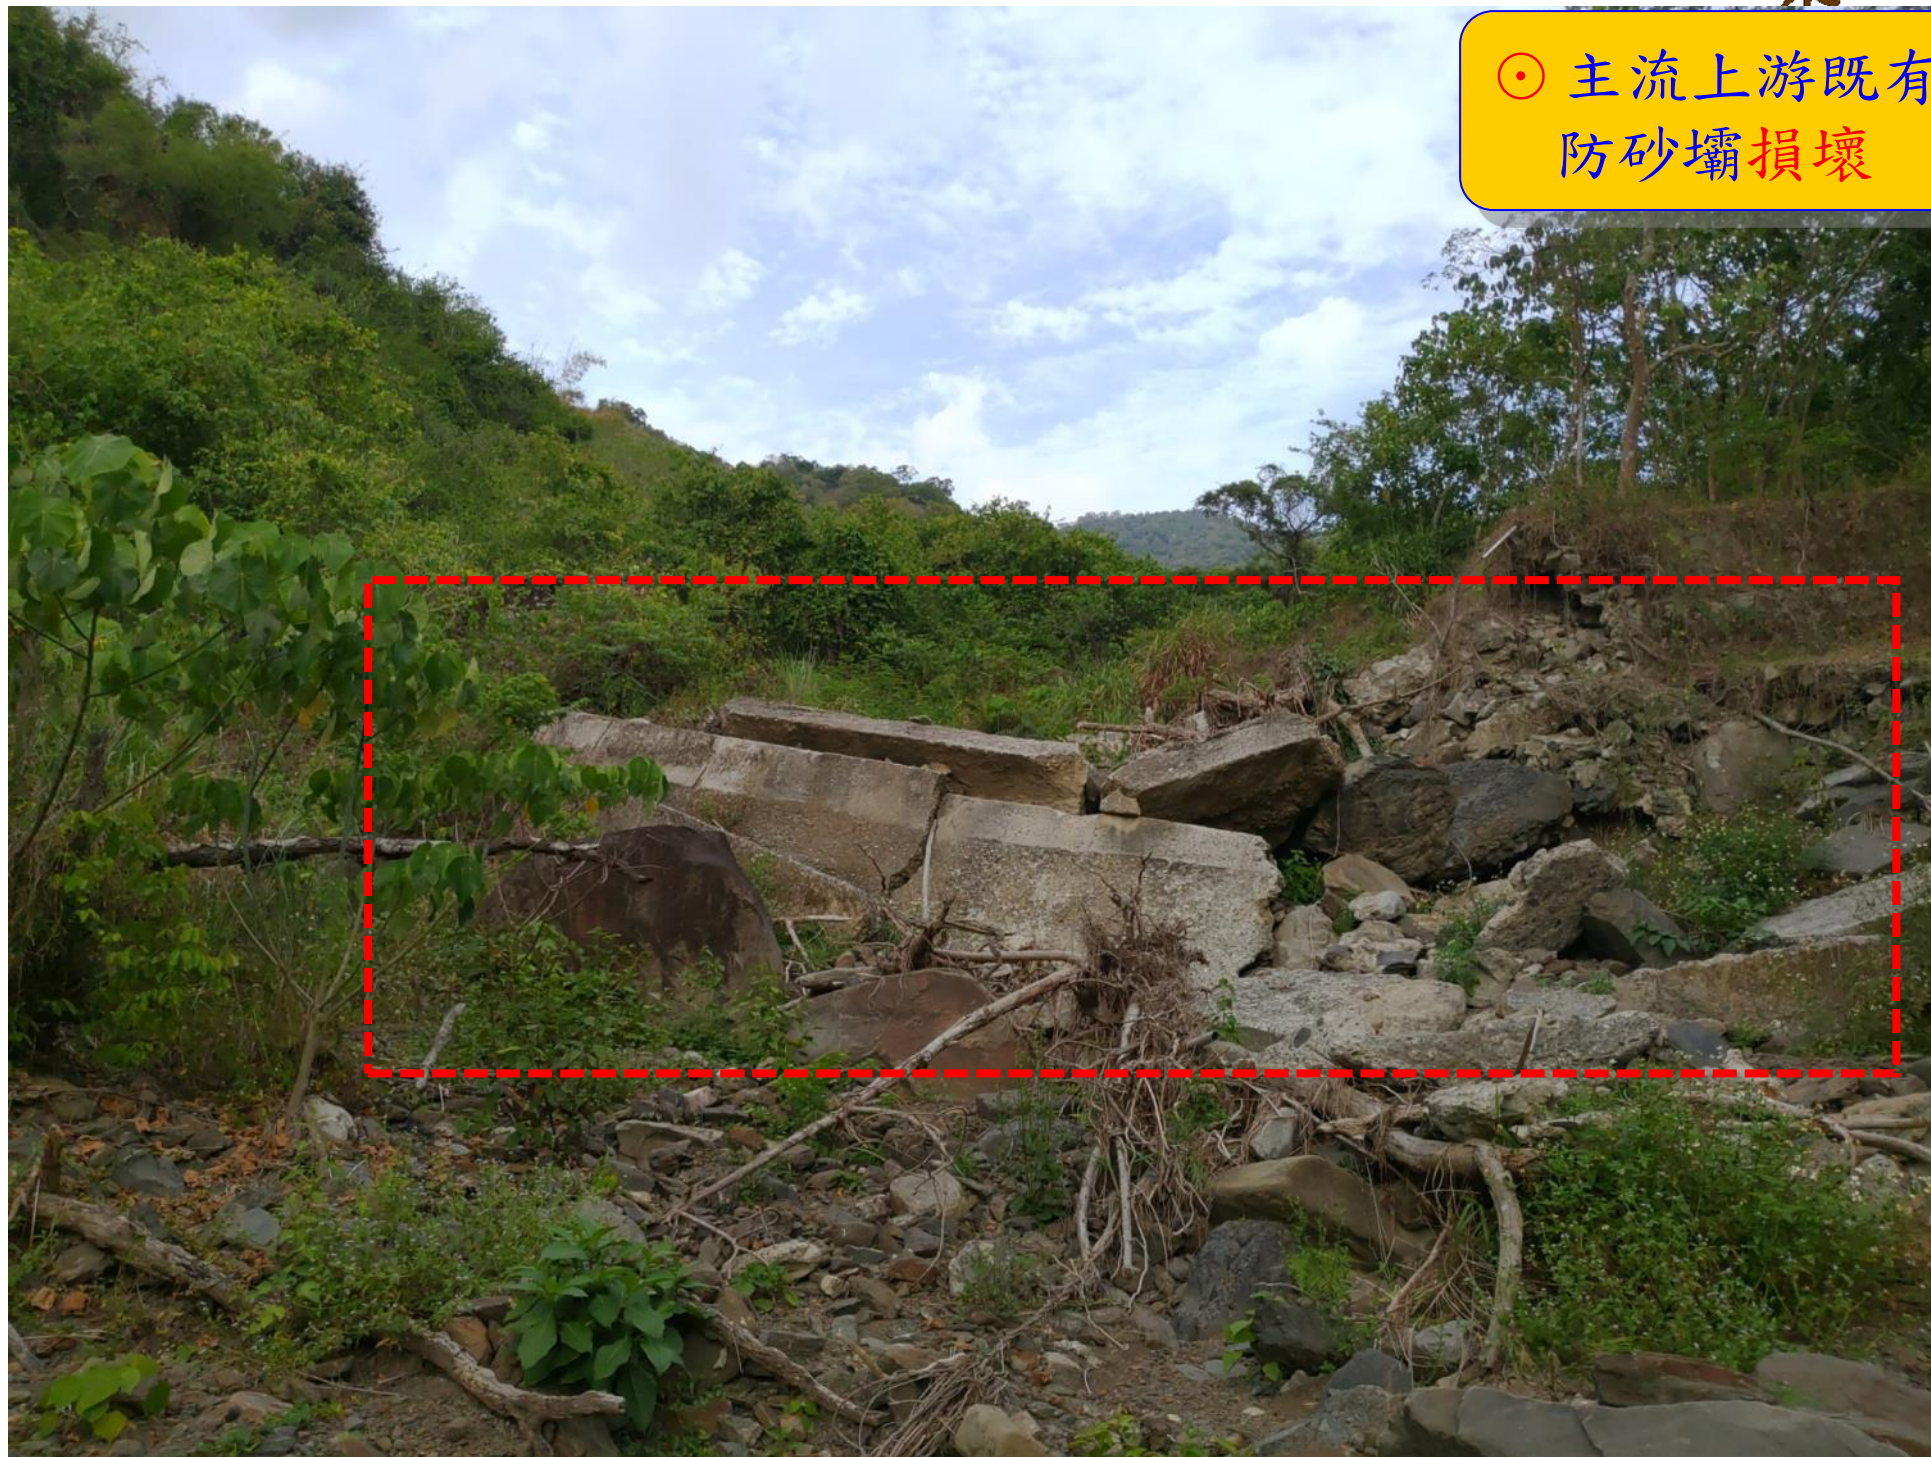
◎ 主流上游既有  
防砂壩損壞

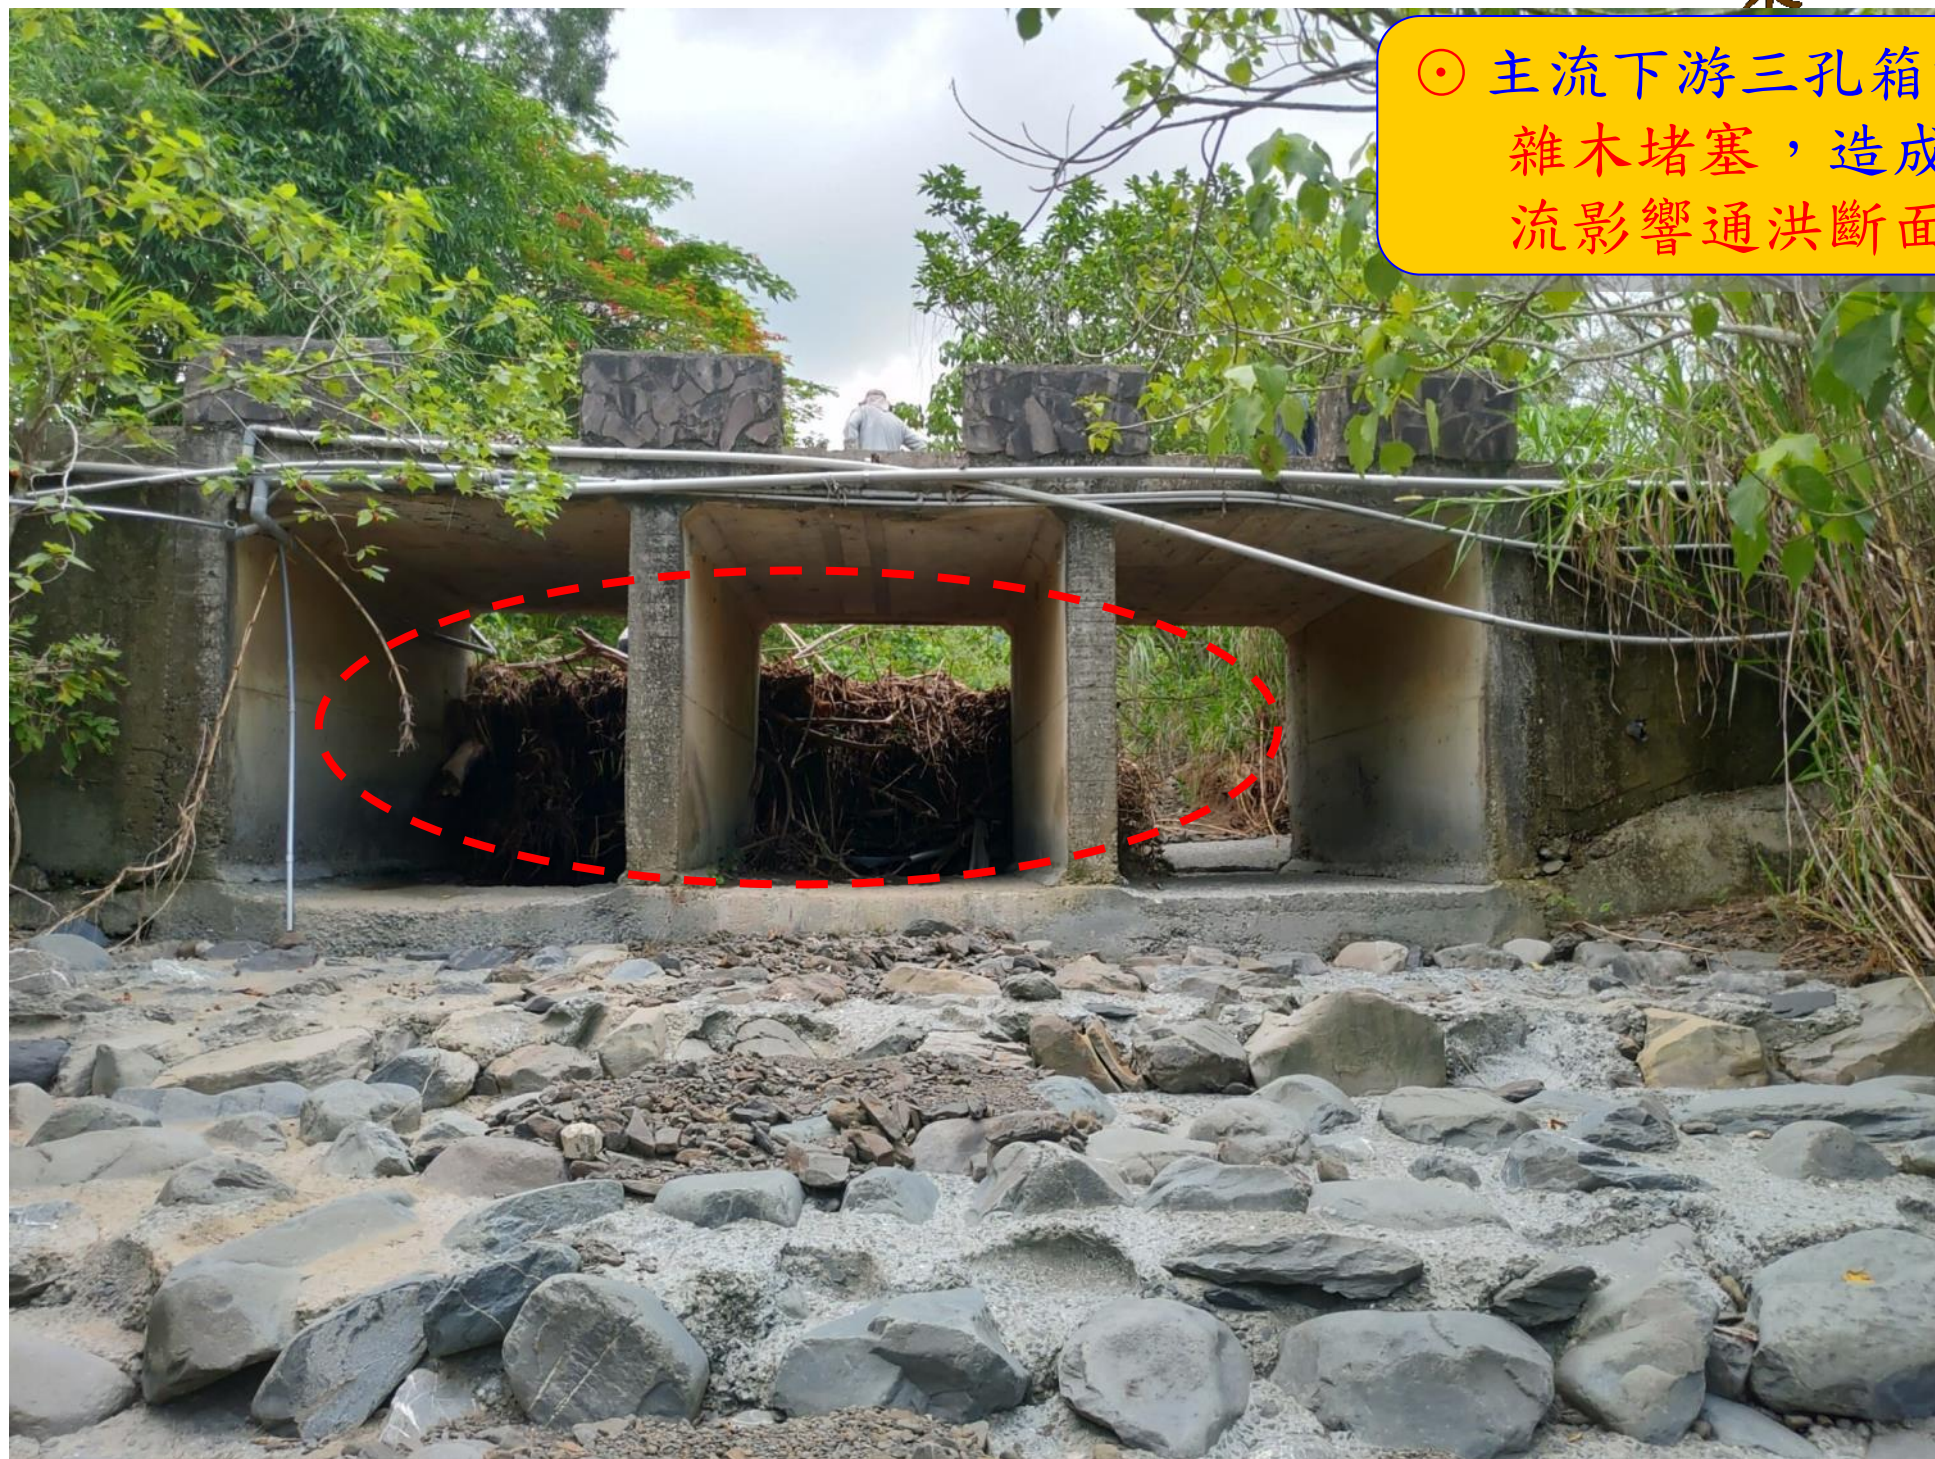
◎ 主流下游三孔箱涵  
雜木堵塞，造成溢  
流影響通洪斷面

以版橋替代三孔箱涵，  
快速疏導土石，洪峰  
安全排放

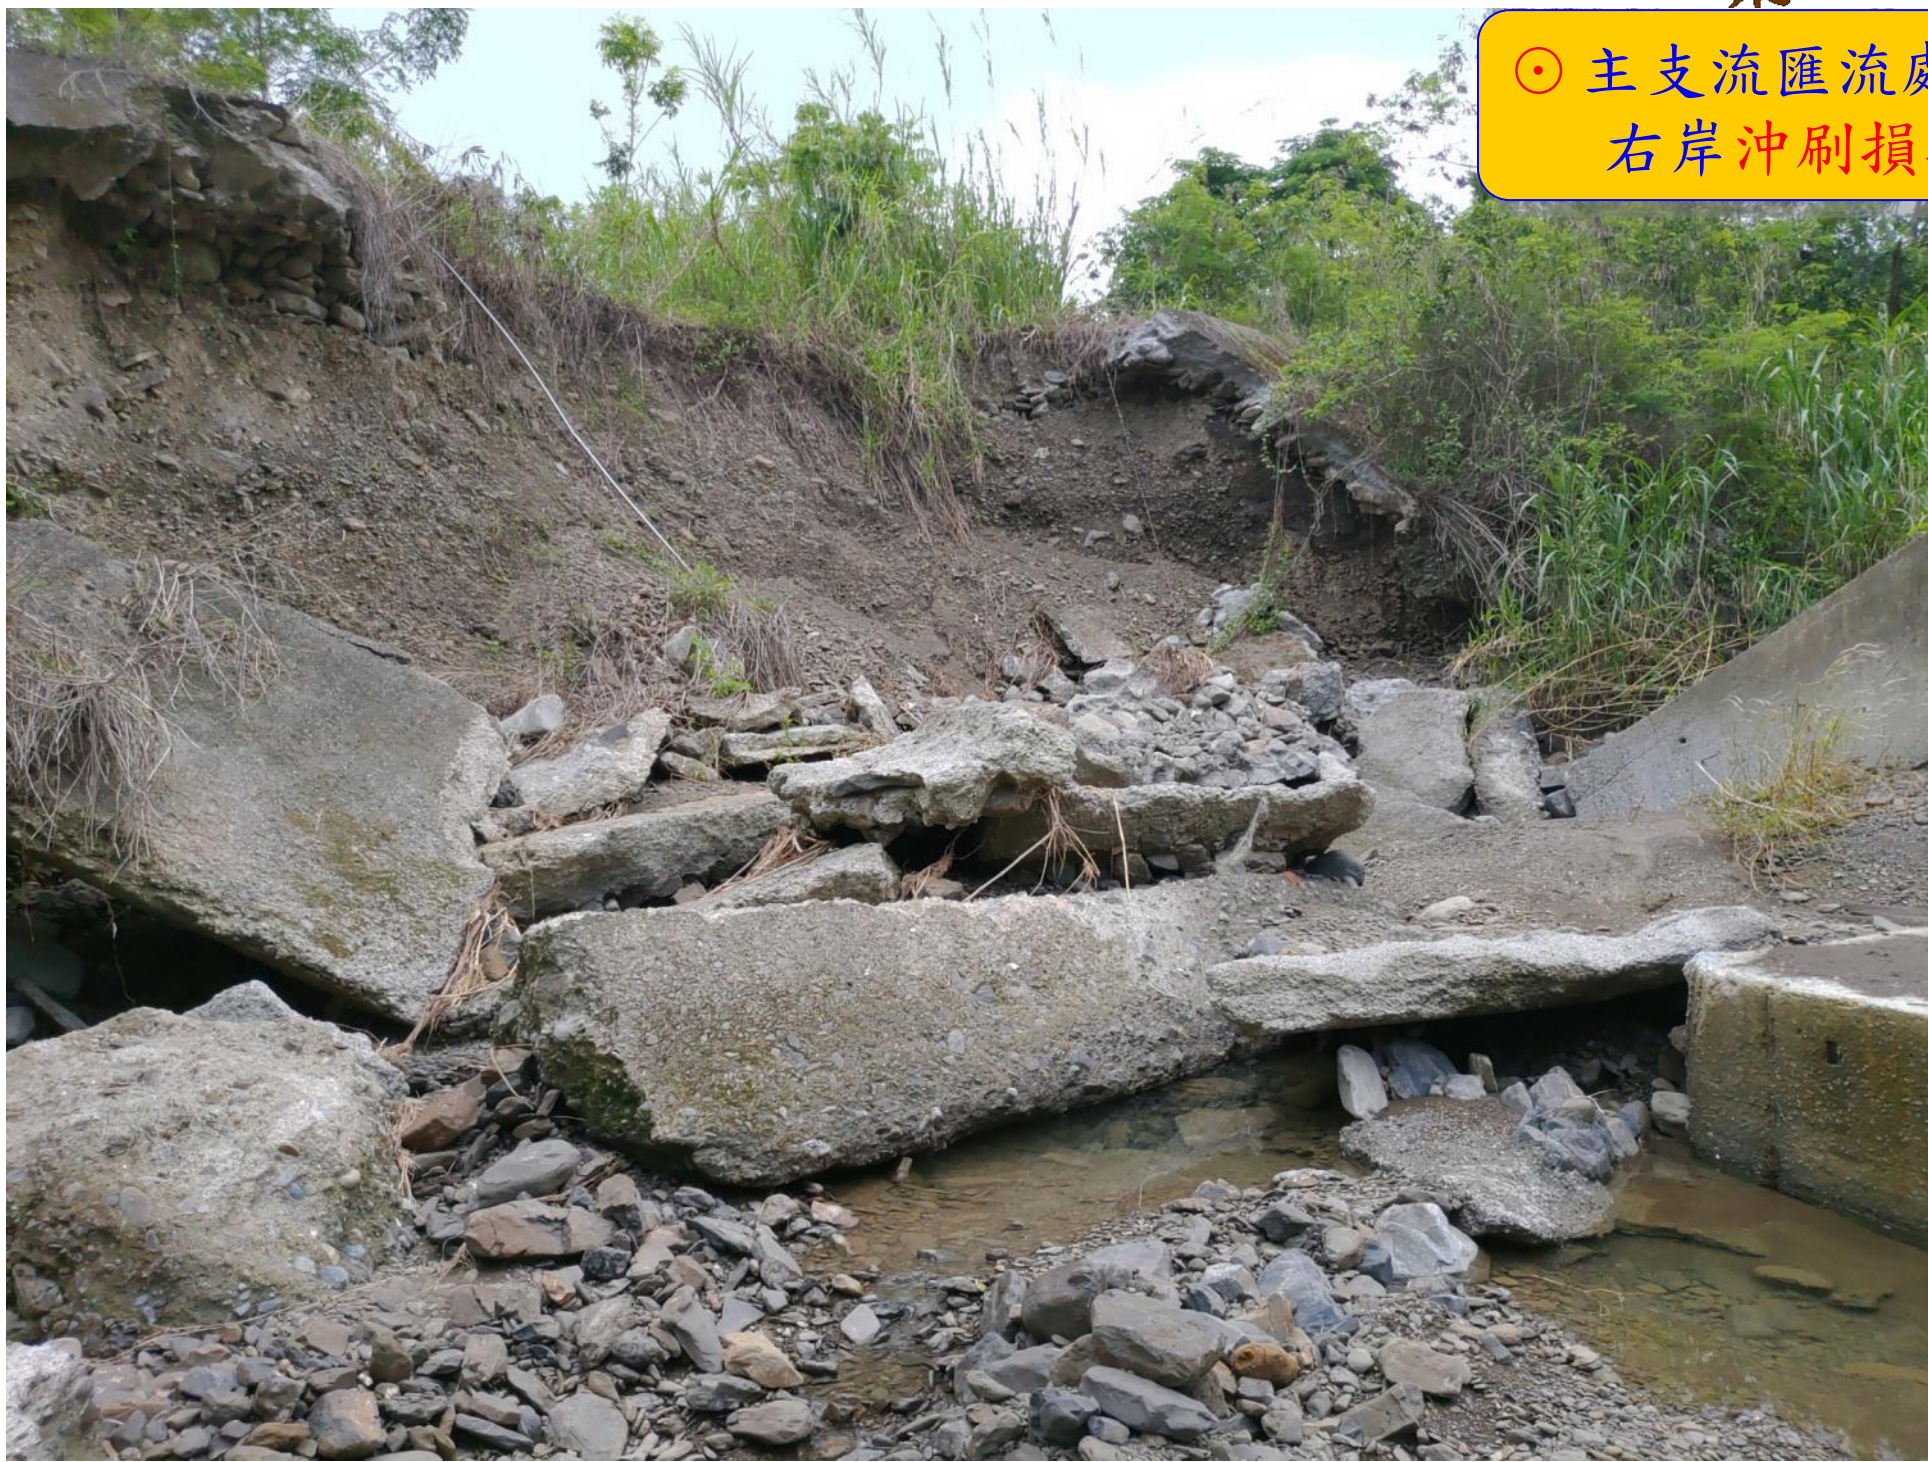
◎ 主支流匯流處  
右岸沖刷損壞

主支流匯流處河道打開，調整水流方向，導引水流安全排放

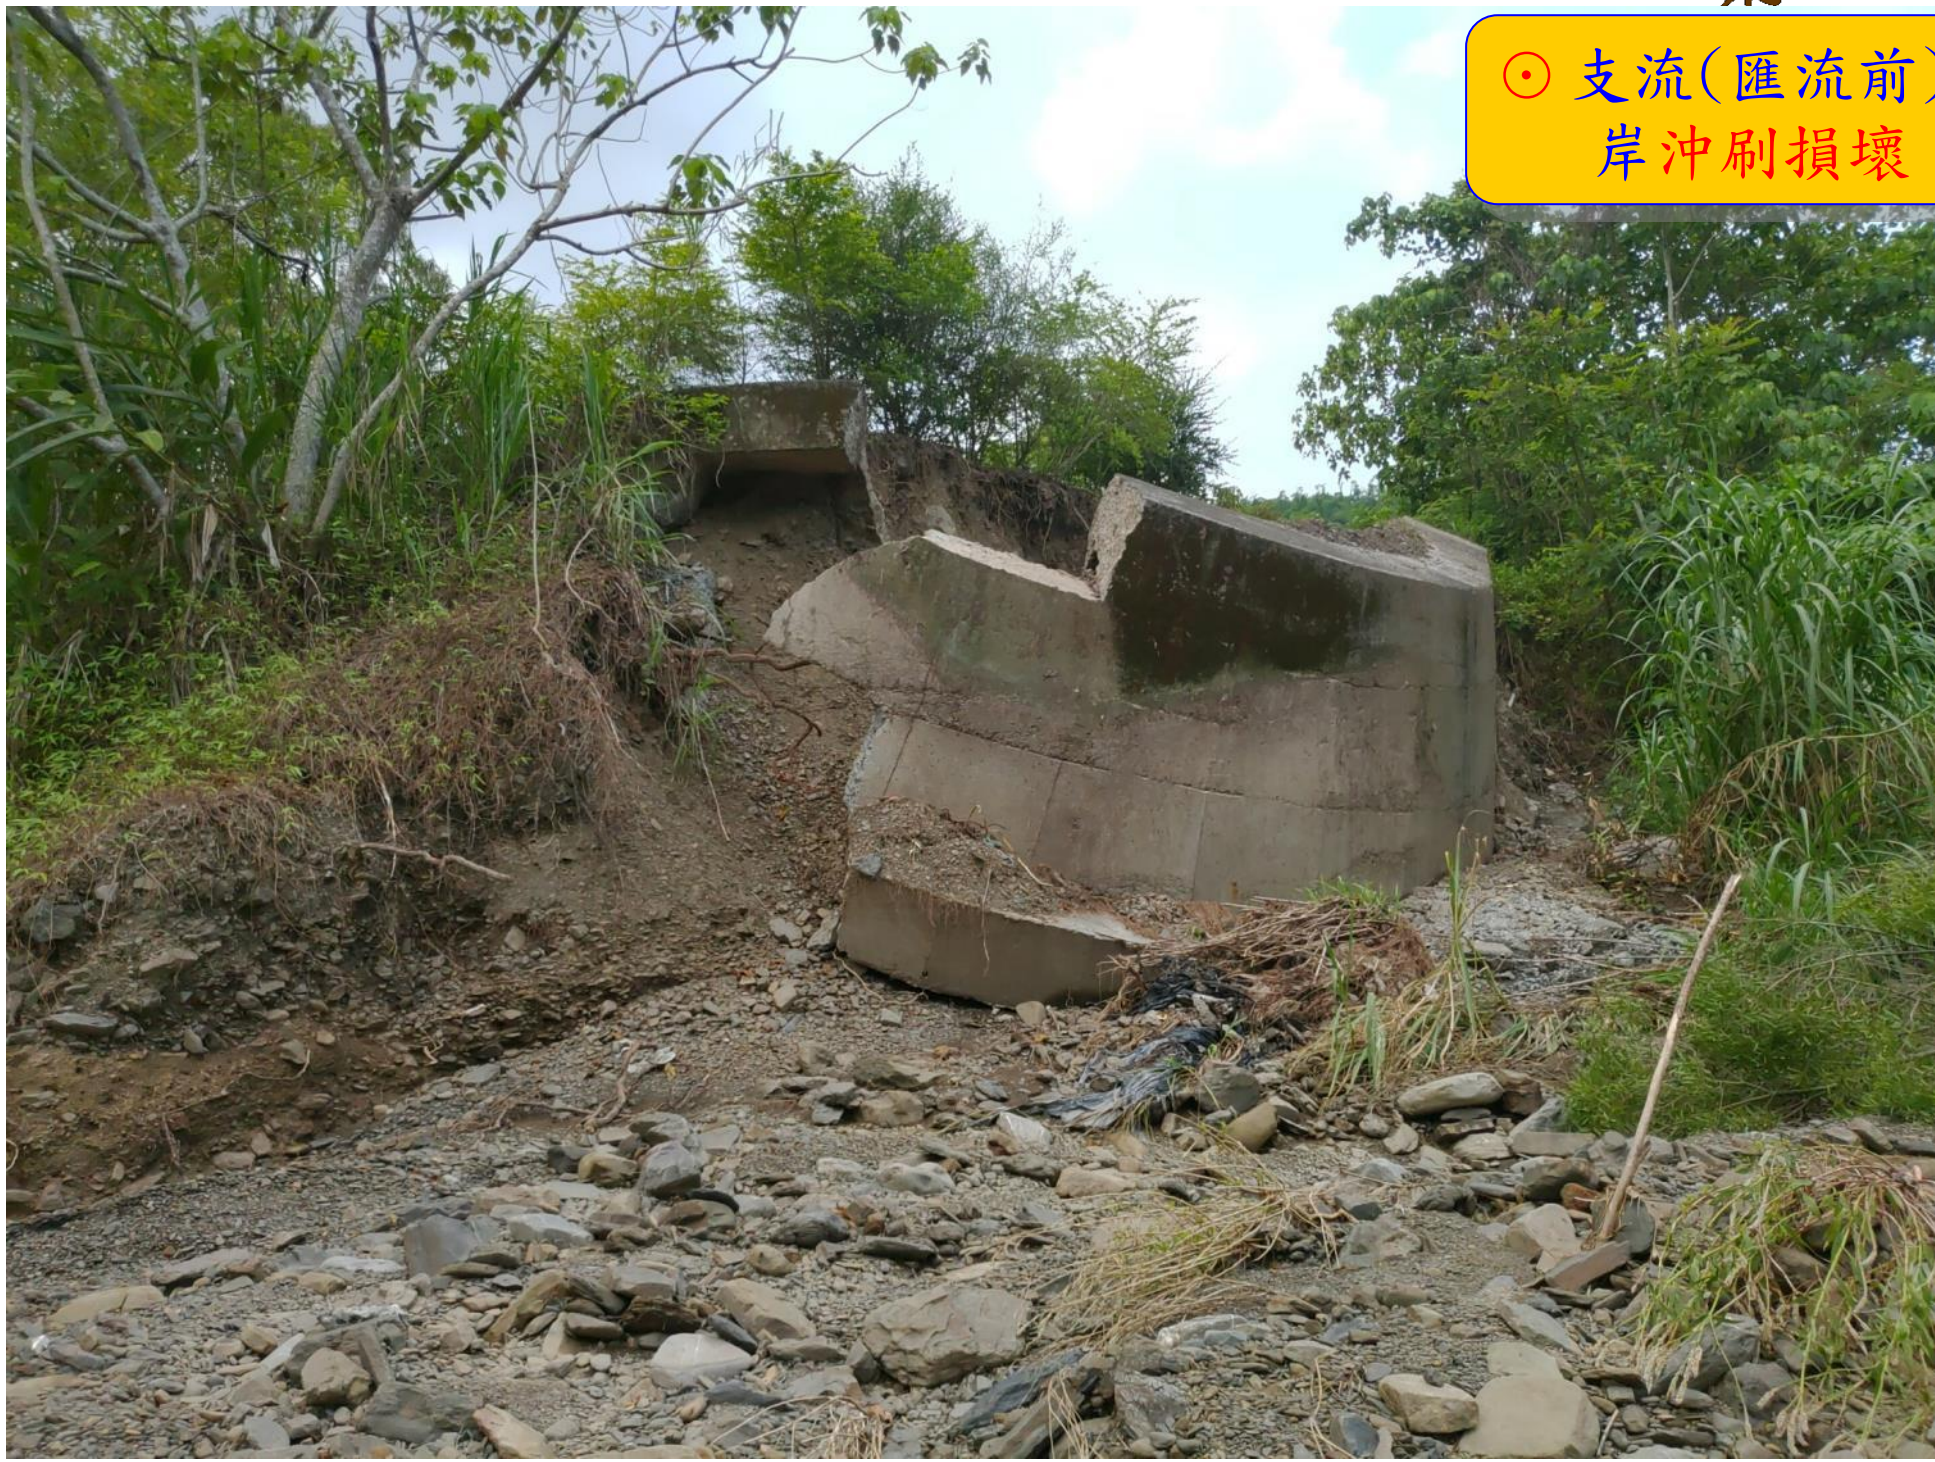
◎ 支流(匯流前)右岸冲刷損壞

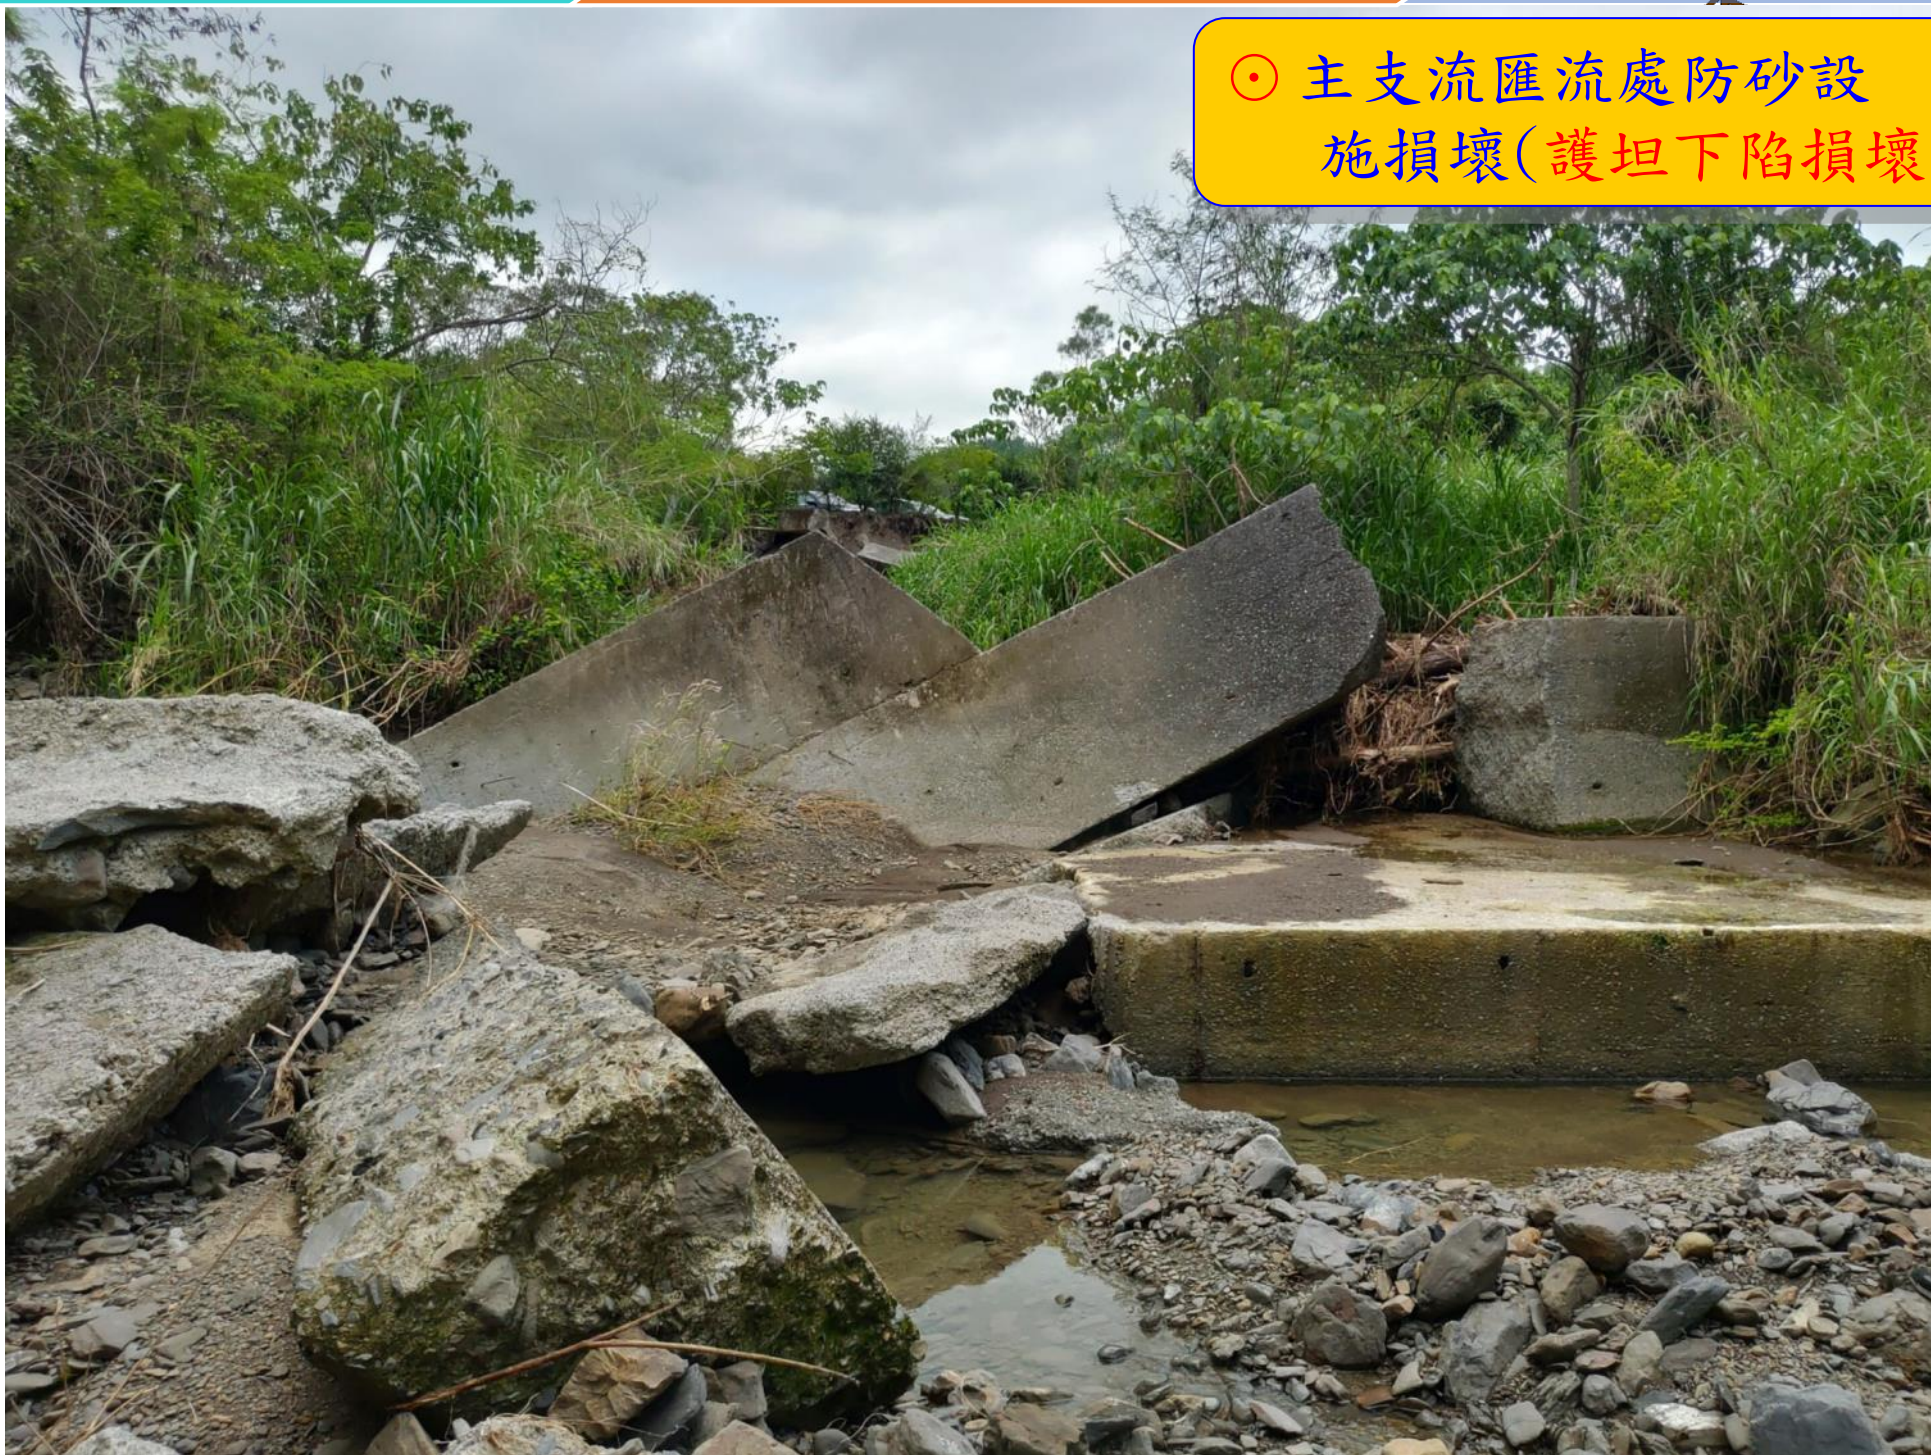
◎ 主支流匯流處防砂設施損壞(護坦下陷損壞)

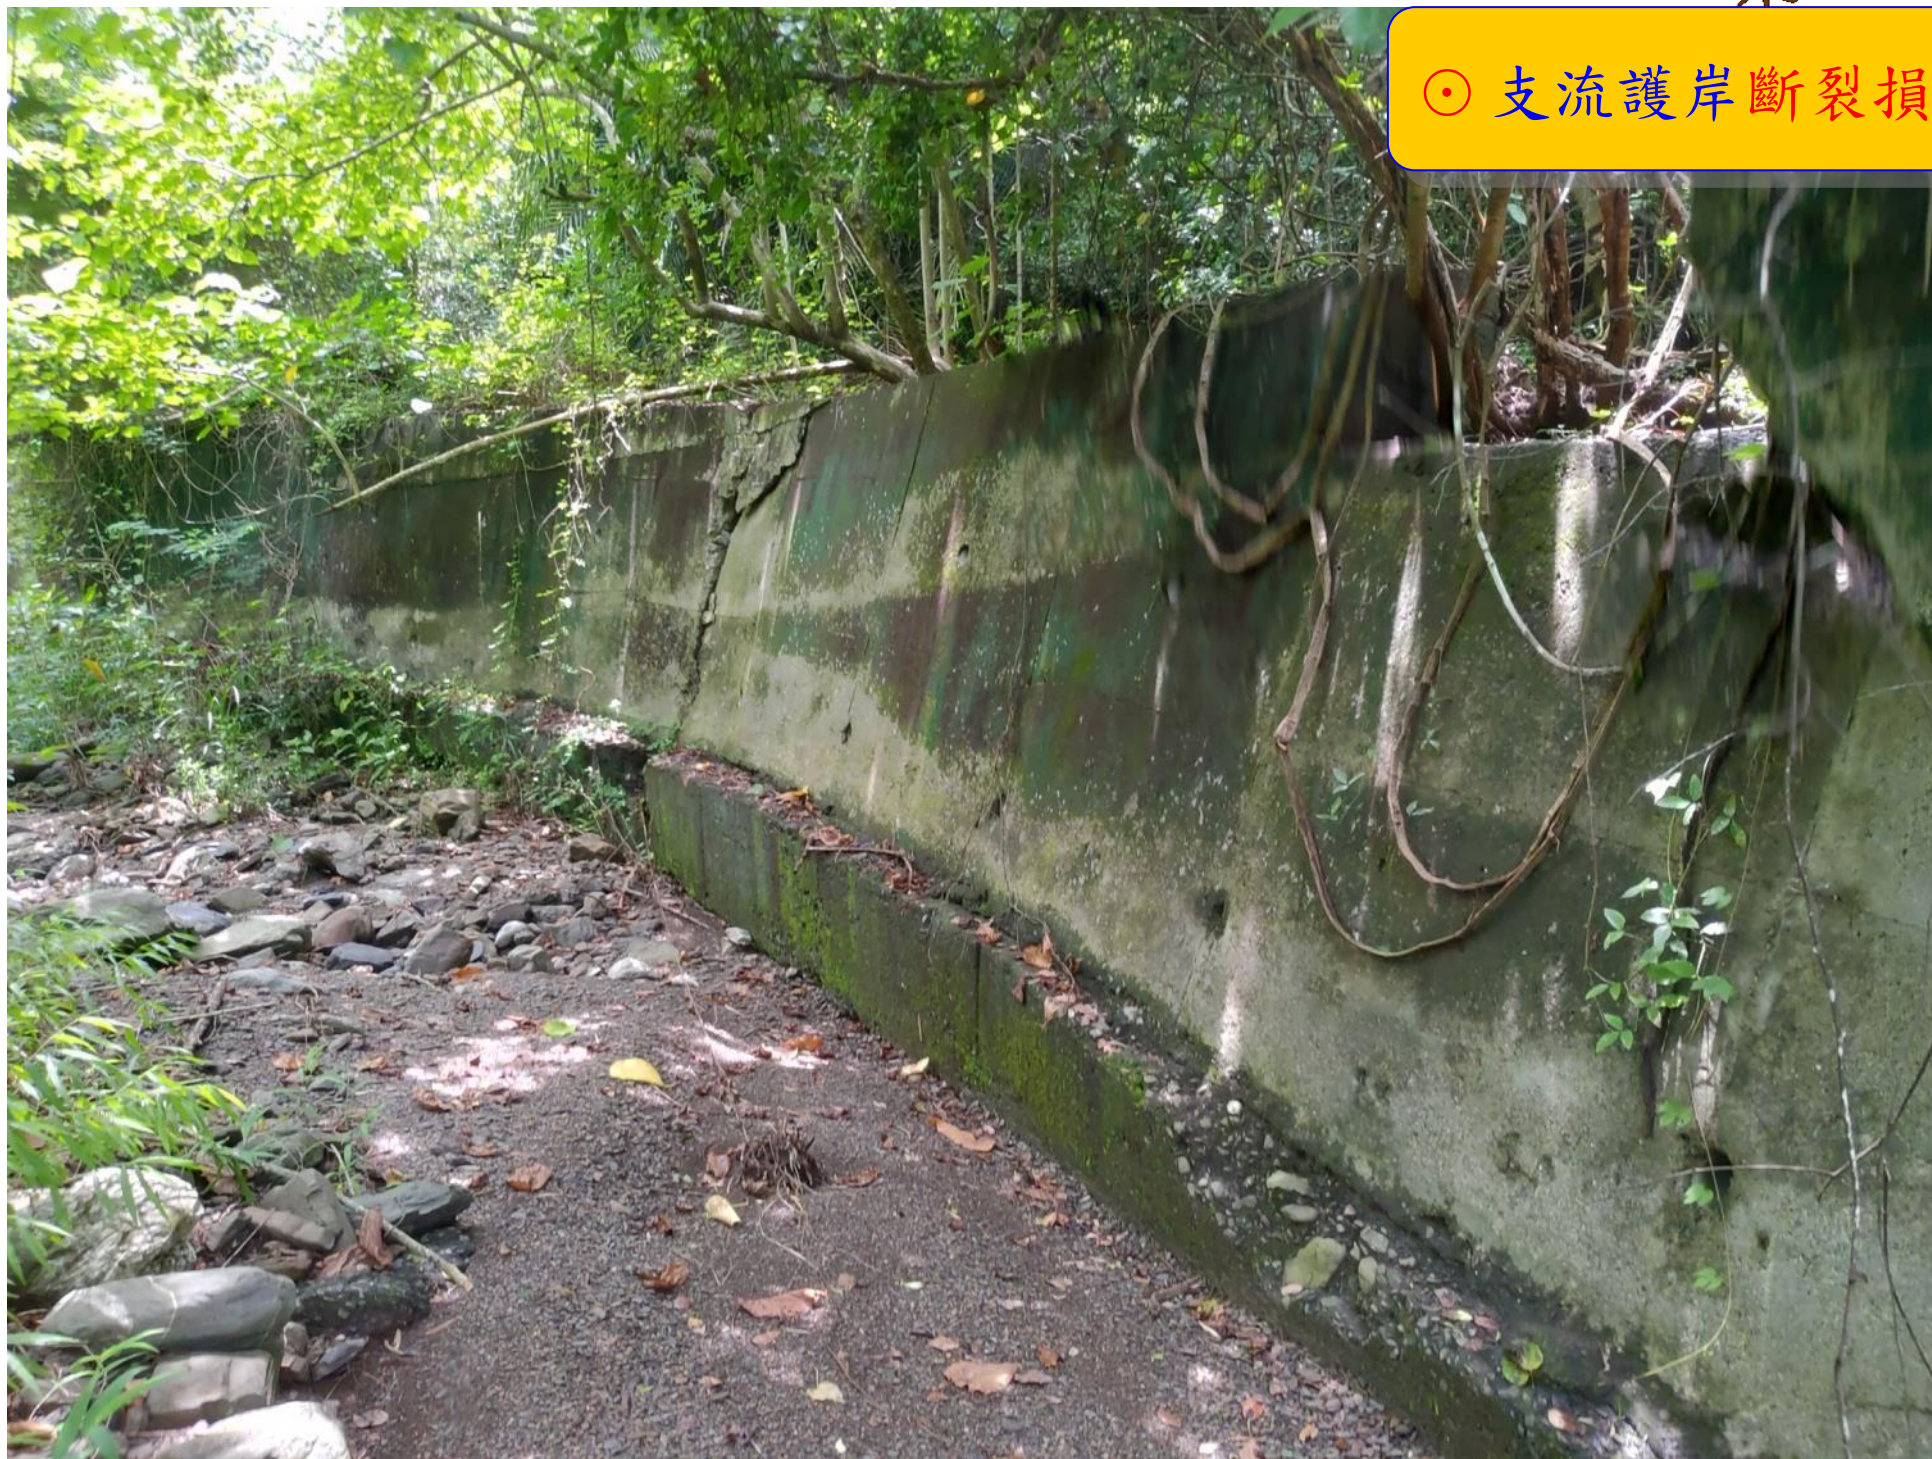
◎ 支流護岸斷裂損壞

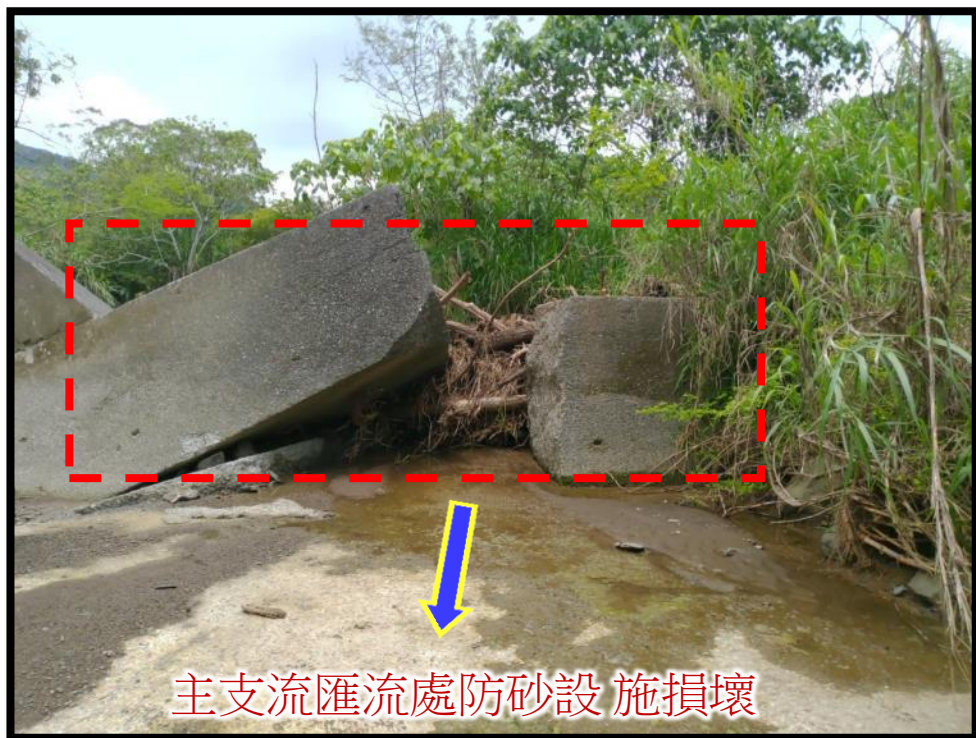
主支流匯流處防砂設施損壞

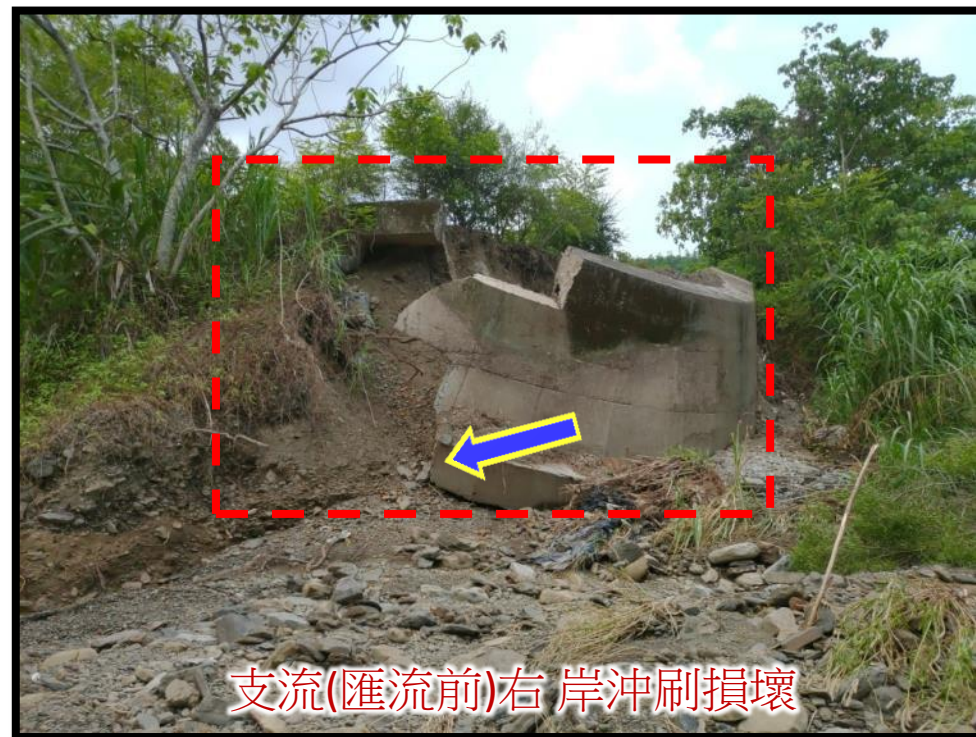
支流(匯流前)右岸沖刷損壞
