# 行政院農業委員會水土保持局花蓮分局

## 110年度優良農建工程簡報

### 玉里鎮安通溫泉聚落崩塌地處理工程

111年1月21日

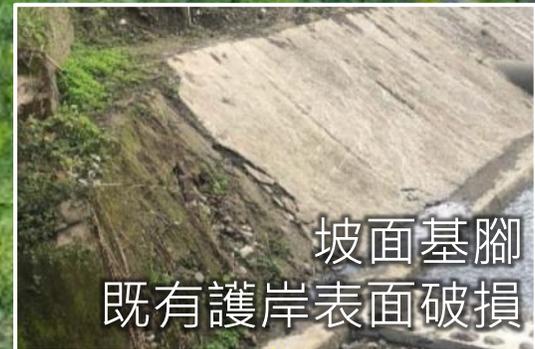
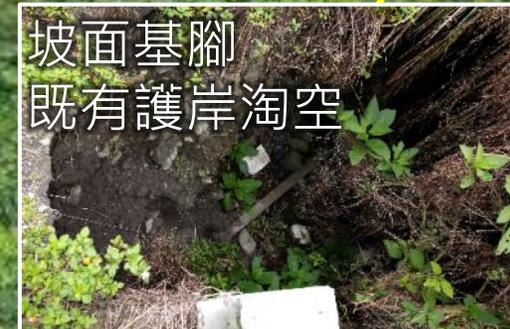
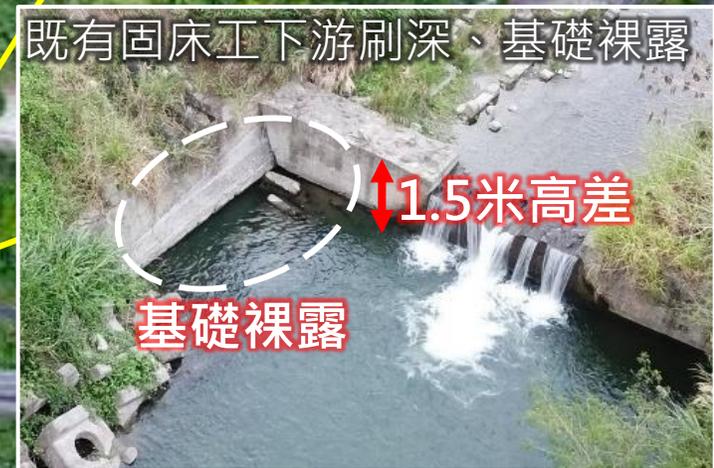
構造物開裂  
集中於迴頭彎

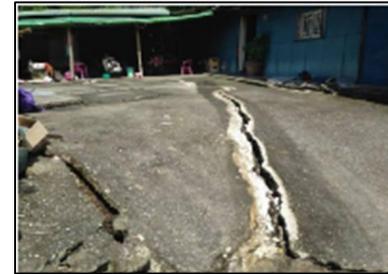
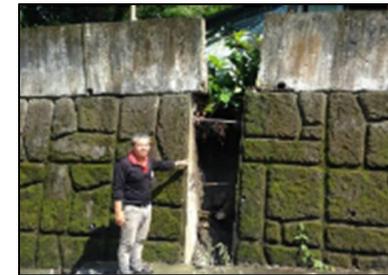
坡趾擋土牆傾倒

坡面滑移

構造物開裂

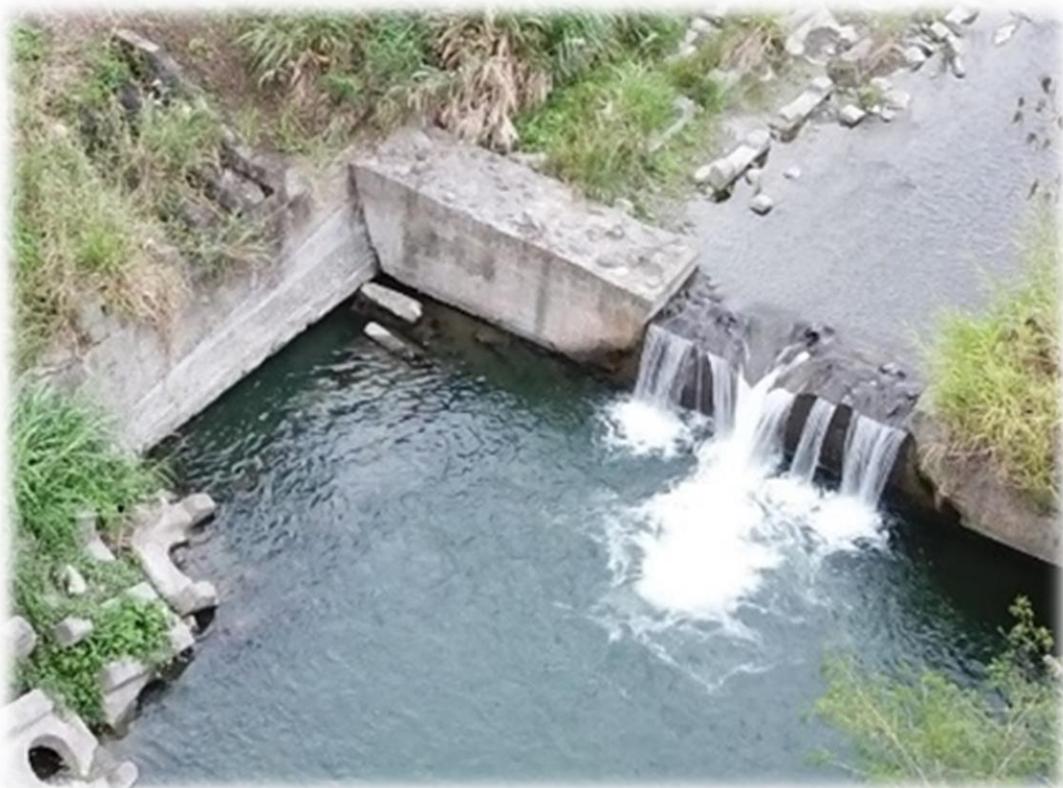
坡趾溪床刷深、護岸表面破損

基礎裸露危及崩塌地與台30線安全

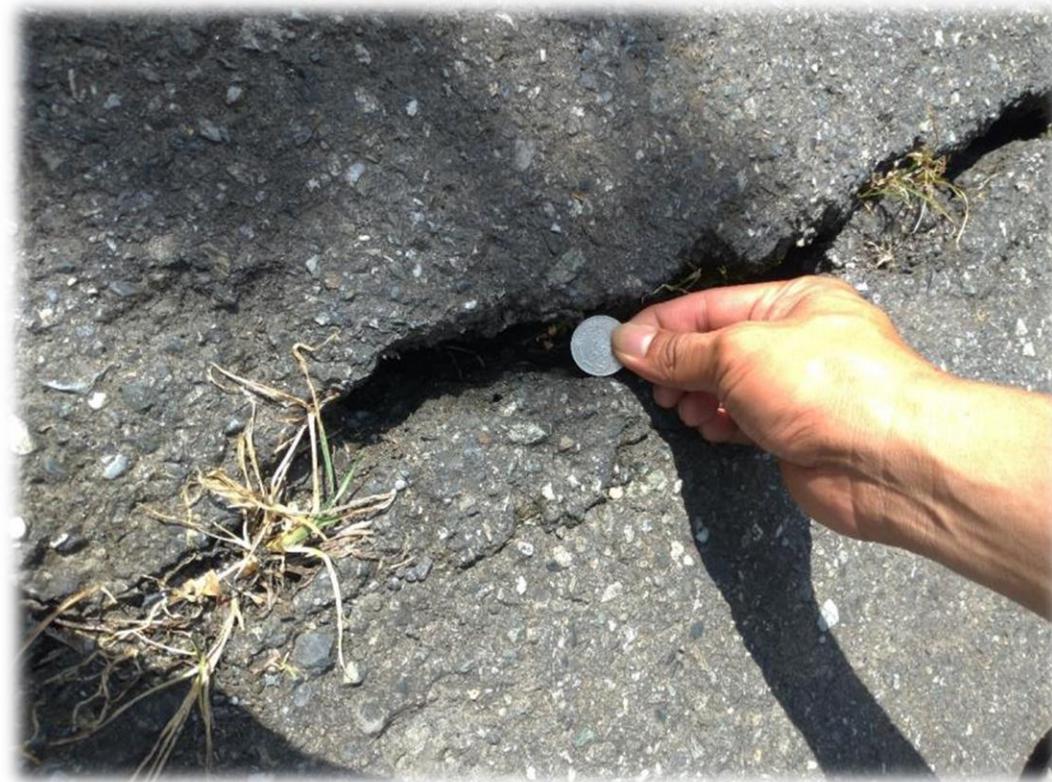
地面排水不良

坡面沖蝕嚴重，迴頭彎多裂隙

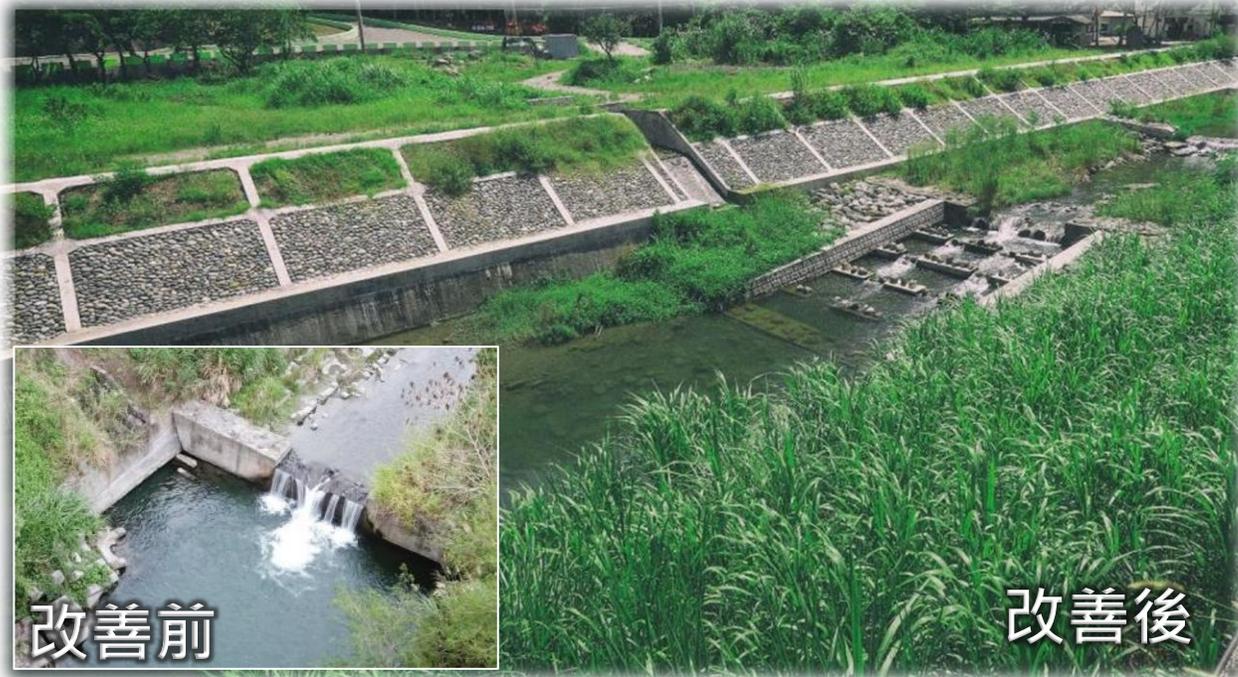
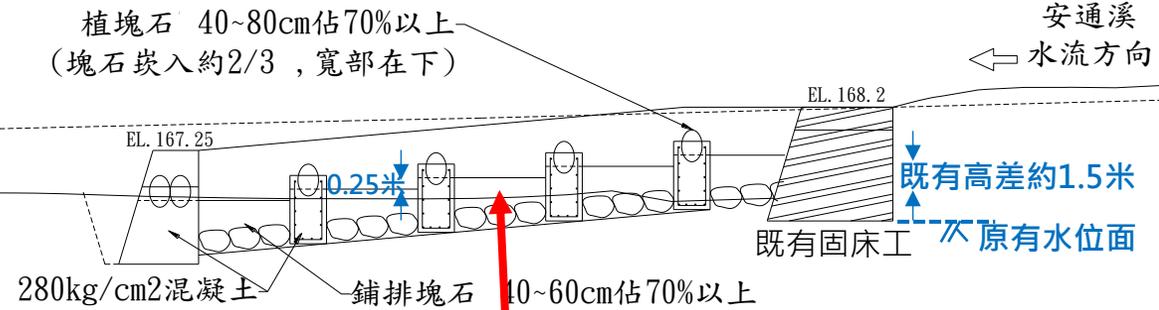
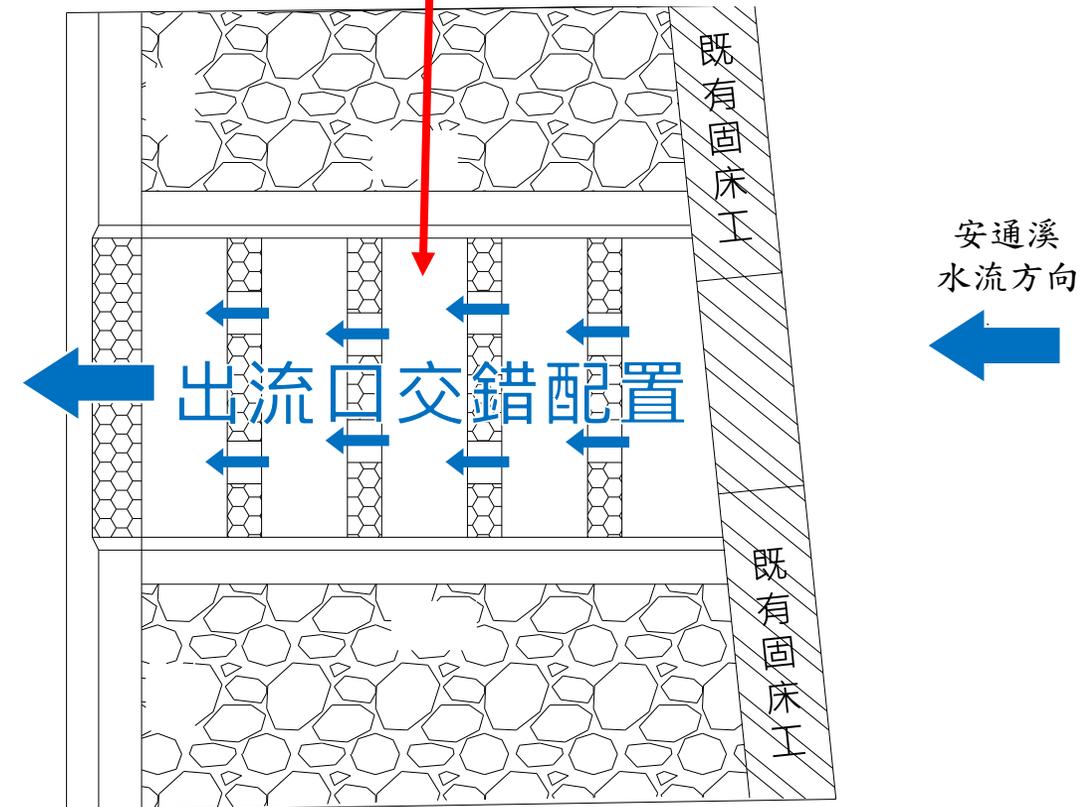
# 治理課題：既有固床工下游刷深

- 結合魚道概念，改善既有固床工1.5米高差，並營造魚類休棲空間，設計生態固床工。
- 出流口交錯，增加水流擾動、溶氧量及美

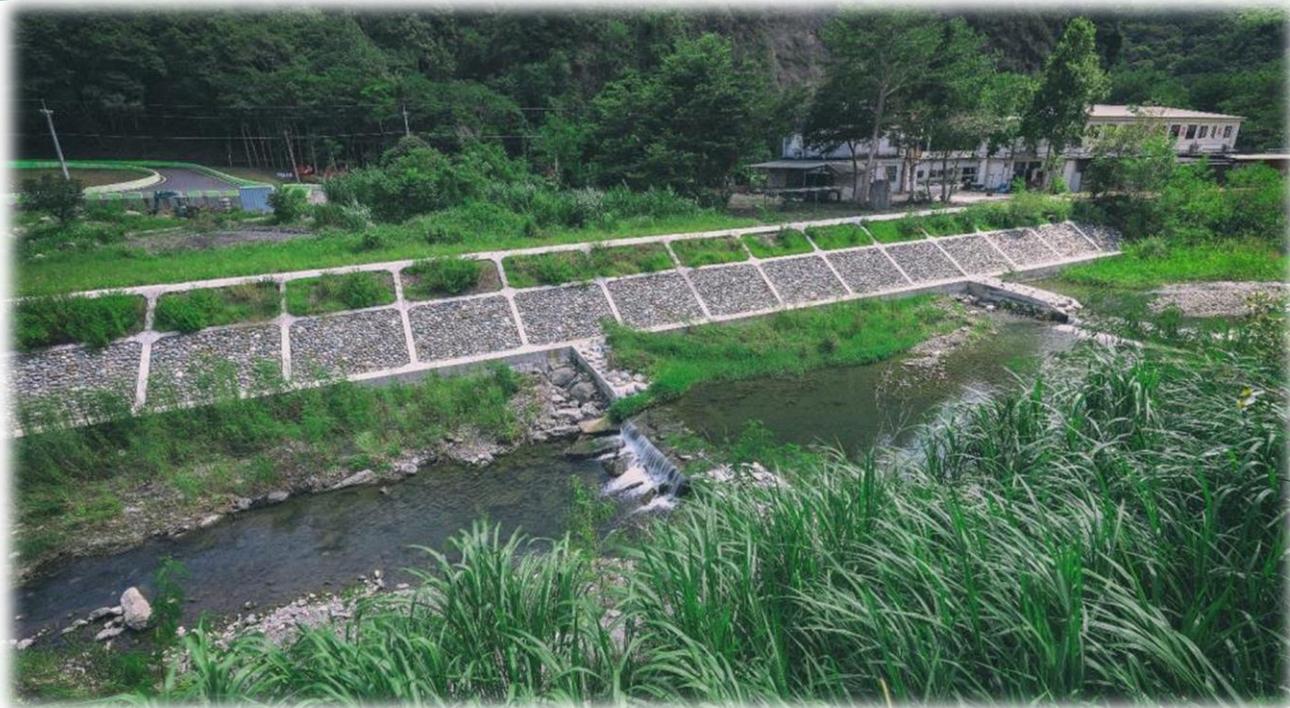
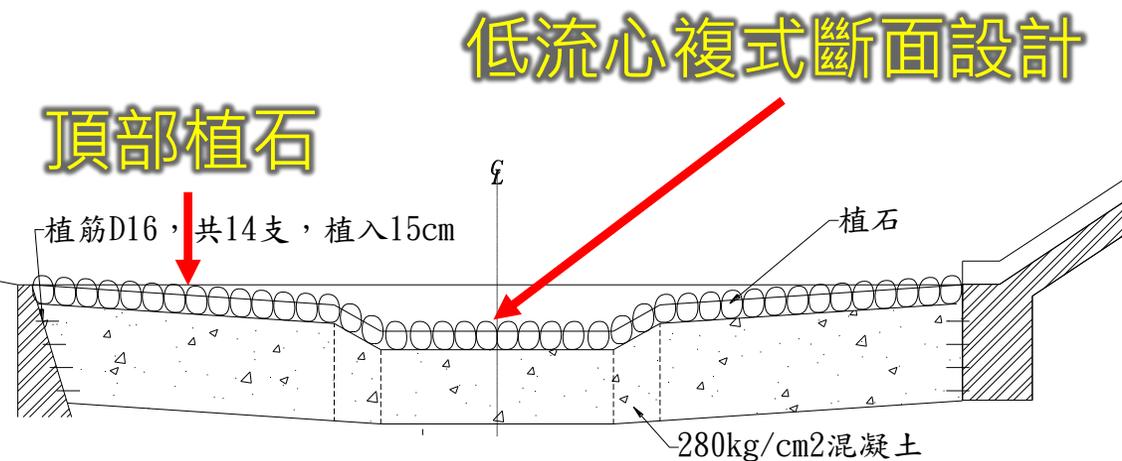
# 治理課題：既有固床工下游刷深

- 系列固床工，**減緩溪流縱坡**，降低流速
- 低流心複式斷面設計，**暢通溪流縱向生物廊道**
- 頂部植石，**增加溪流粗糙度**

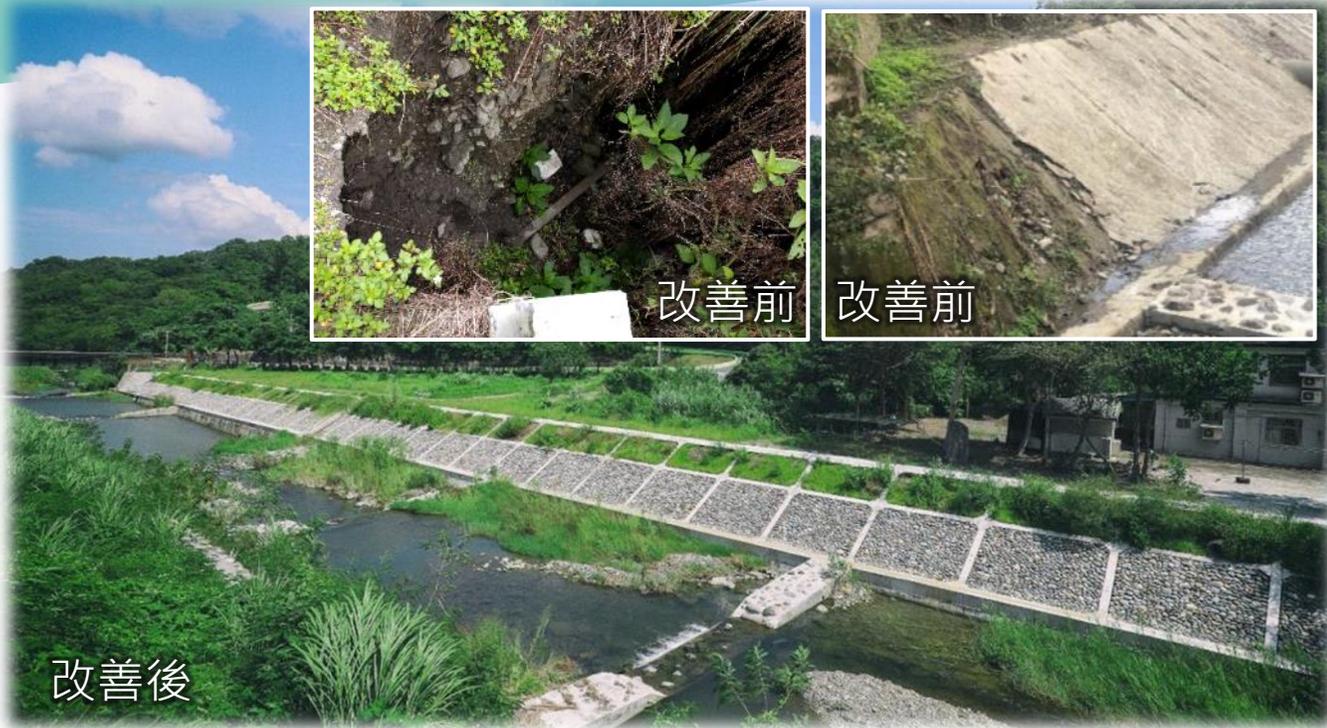
# 治理課題：護岸基礎淘空、損毀

- 結構完整，藉由加固維持護岸功效並節省重建費用
- 與工區外護岸採相同工法，融入環境景觀
- 設計洪水高度以上，客土蜂巢格網
- 設計洪水高度以下，漿砌石提高粗糙度

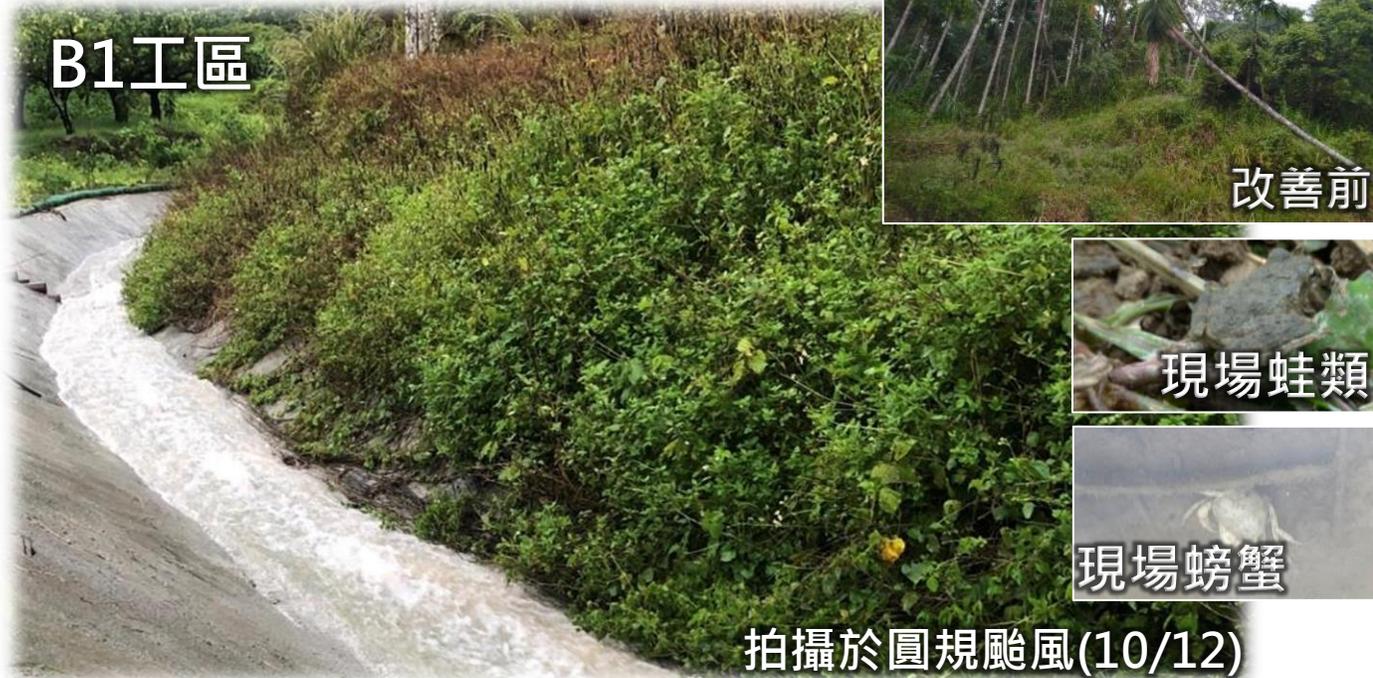
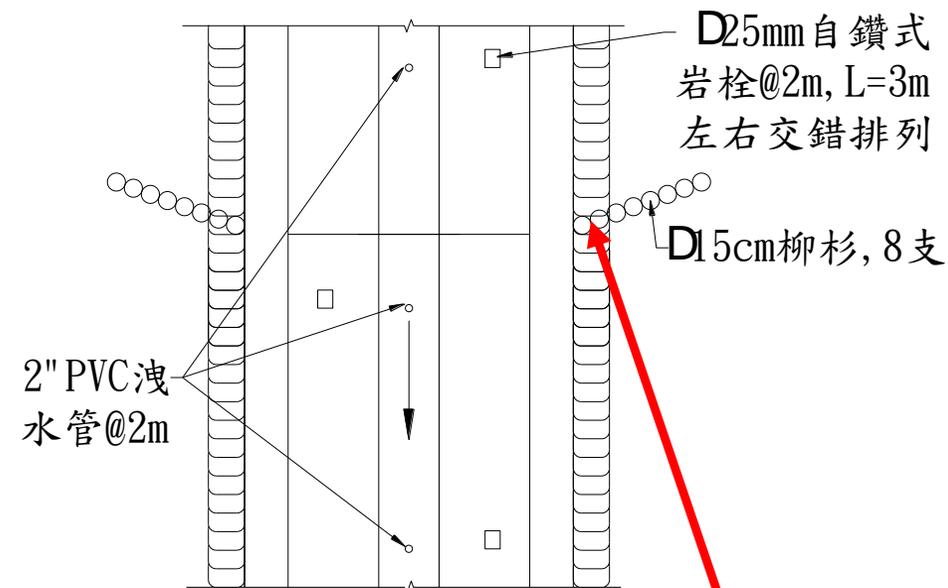
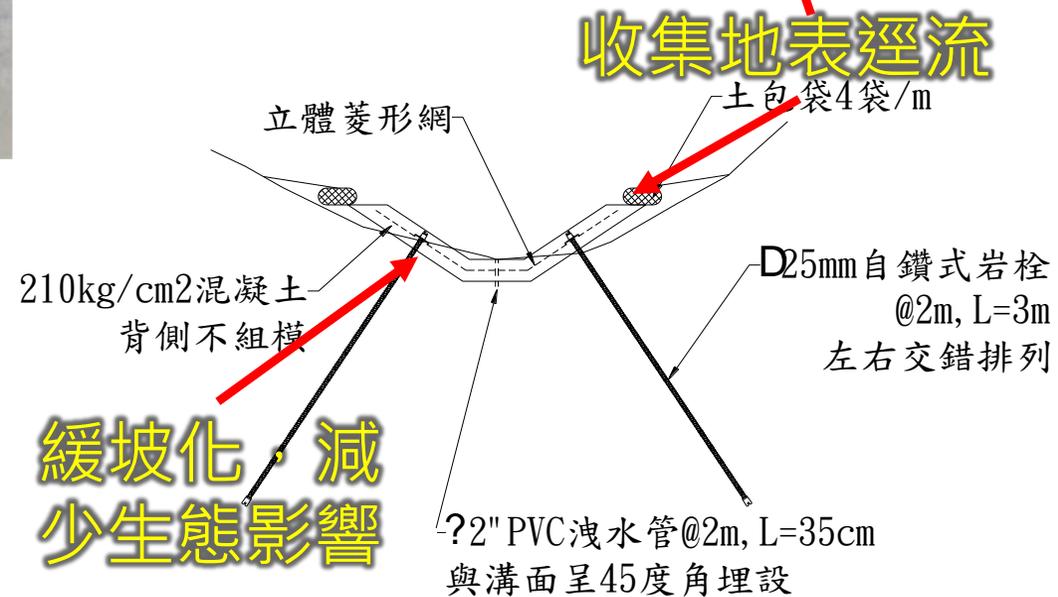
# 治理課題：坡面沖蝕，坡面不穩定

- 側牆採1：1.5緩坡設計，暢通橫向生物廊道
- 設置3米深自鑽式岩栓，搭配立體菱形網
- 設置木樁截水牆，導引逕流，降低混凝土

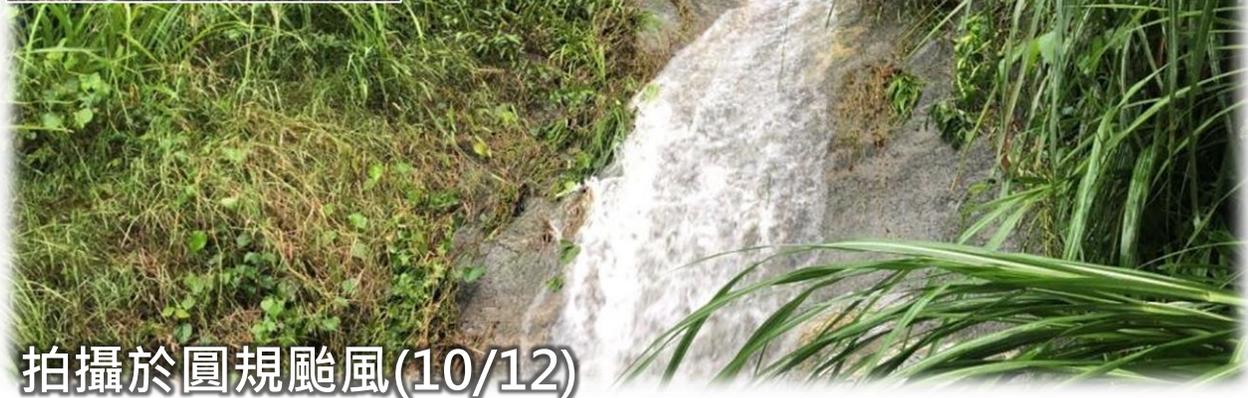
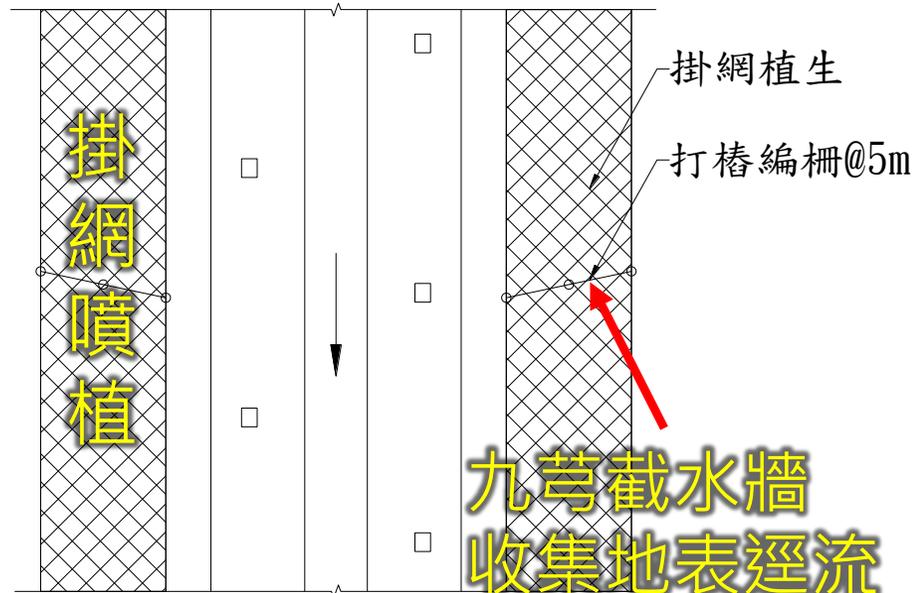
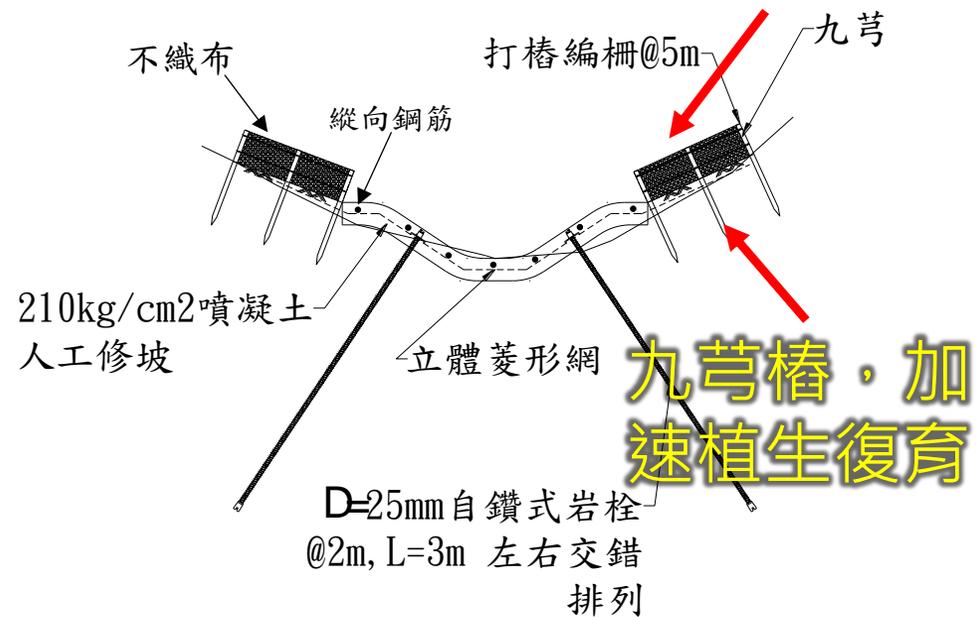
# 治理課題：坡面沖蝕，坡面不穩定

拍攝於圓規颱風(10/12)

- 原始植被茂密，禁止機械開挖破壞；且坡面陡峭，構造物易開裂，考量後續維管便利，採即壞即修。
- 設計3米深自鑽式岩栓、立體菱形網及縱向鋼筋。
- 工區鄰近遊客行經路線，創新使用九芎萌芽樁施作兩側截水牆，避免溝後溝產生並加速植生復育。
