優良農建實地評審

2021.12.23

# 阿里山林業鐵路第一分道周邊 護坡加強及排水改善工程

簡報人：連祥益 技正

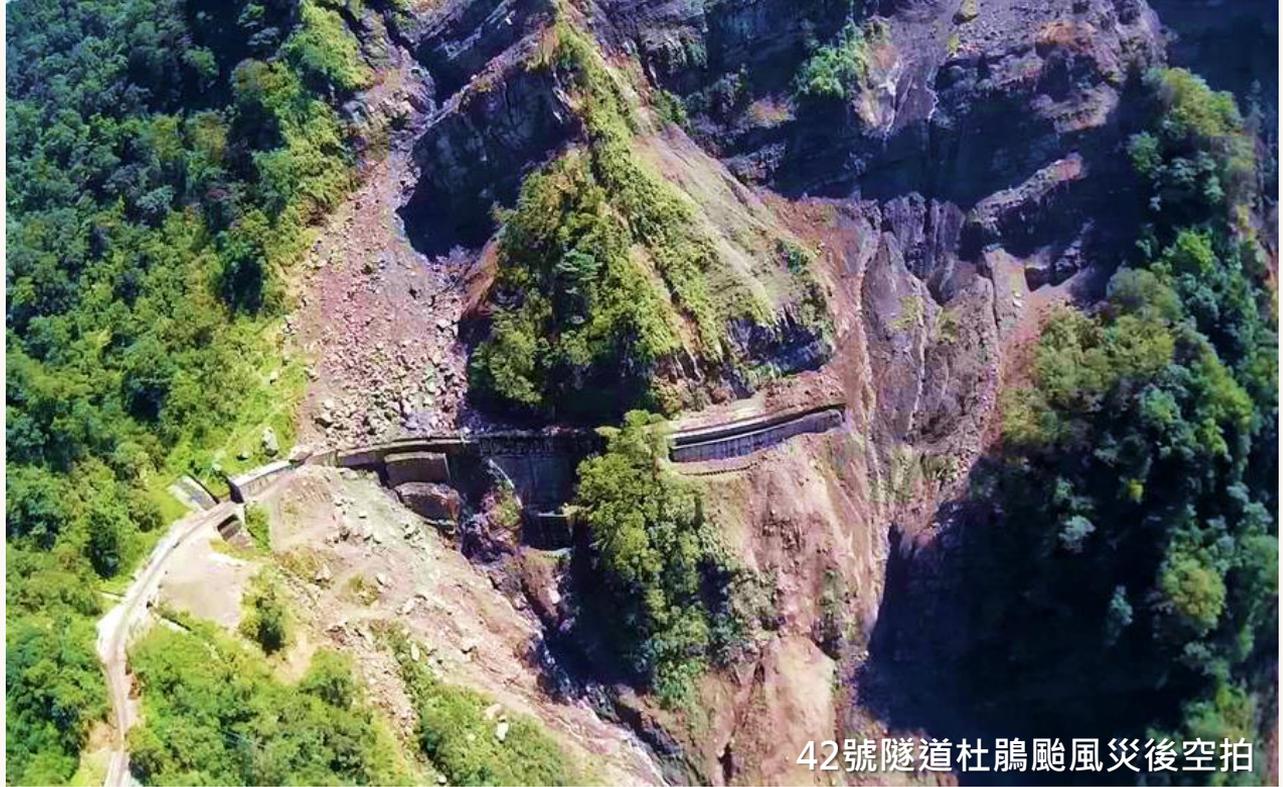
- ▶ 98年莫拉克風災造成林鐵全線421處災害而停駛，歷經6年修護，原預定104年底全線通車，無奈受杜鵑颱風侵襲，使42號隧道上邊坡發生超過10萬 $m^3$ 的土石崩落，導致路基流失達55m，造成中斷至今。

42號隧道杜鵑颱風災後空拍

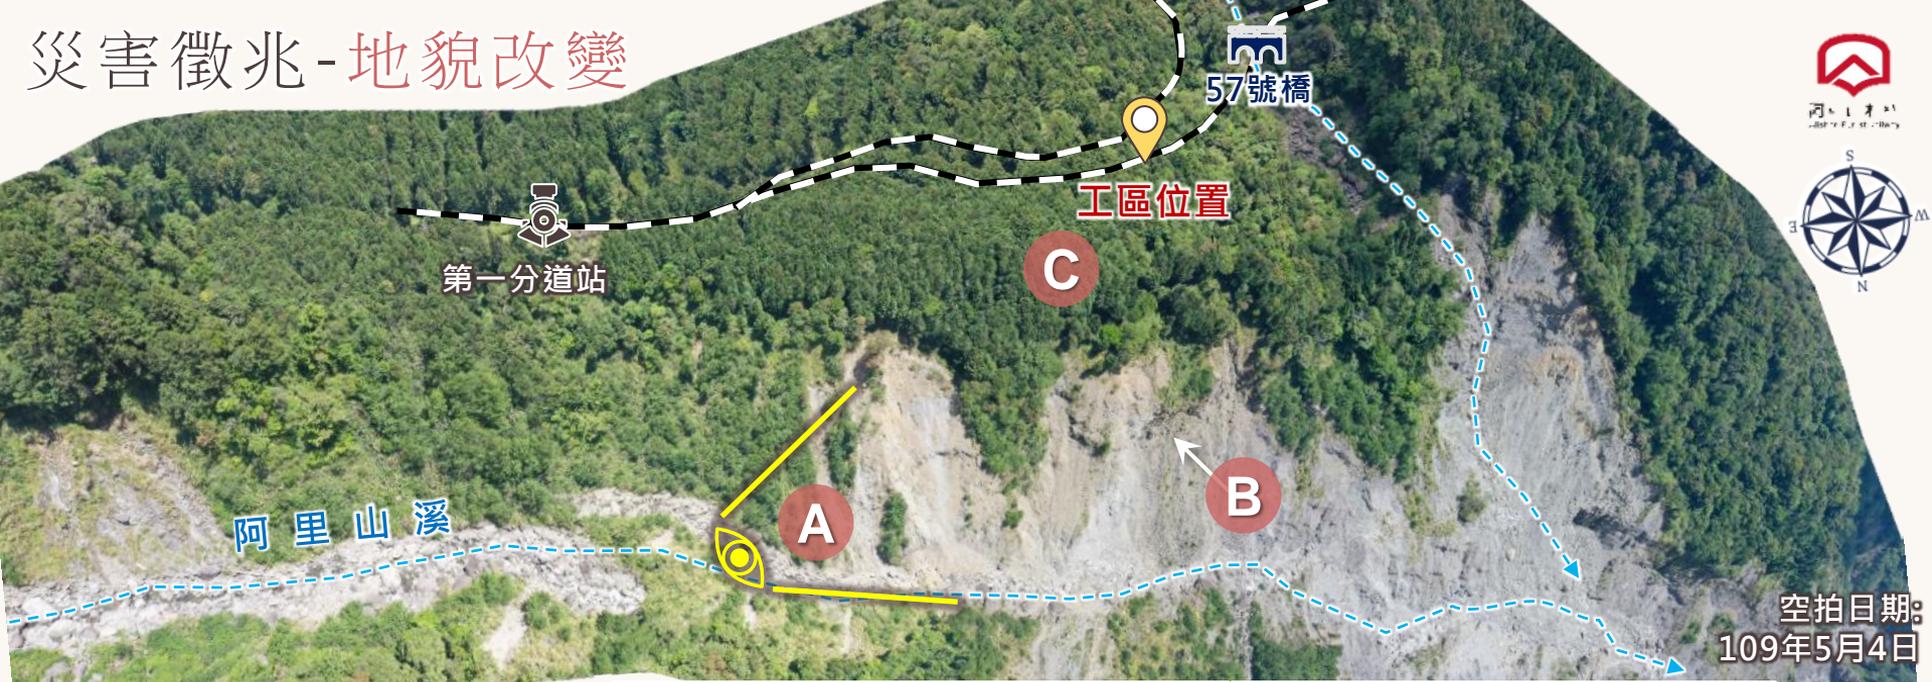
下邊坡崩塌，坡面裸露

順向坡岩層見光，坡面滲水

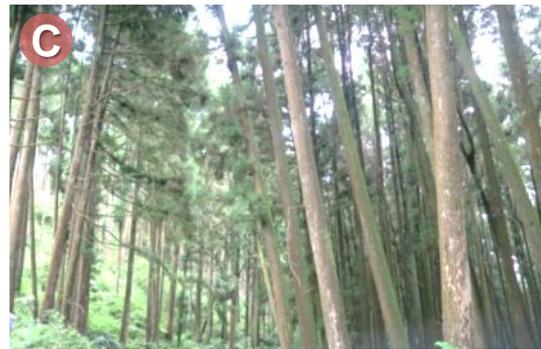
林木大範圍向上邊坡傾斜，地滑跡象

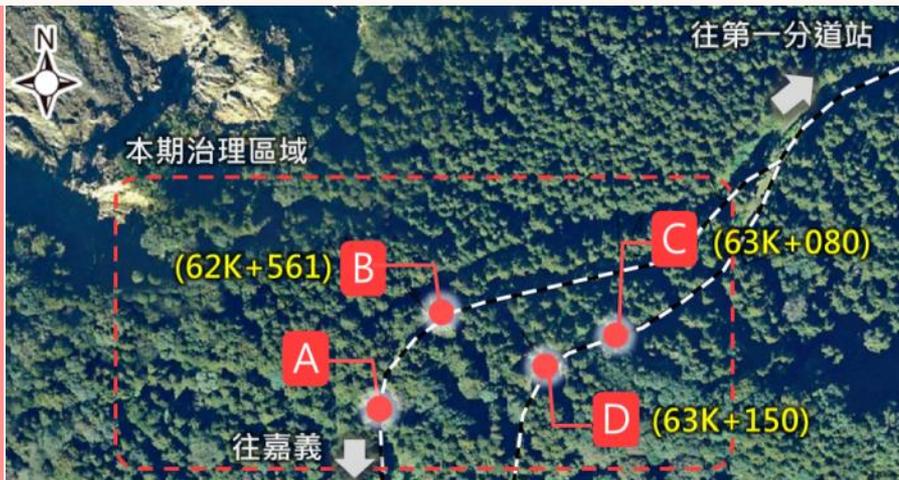
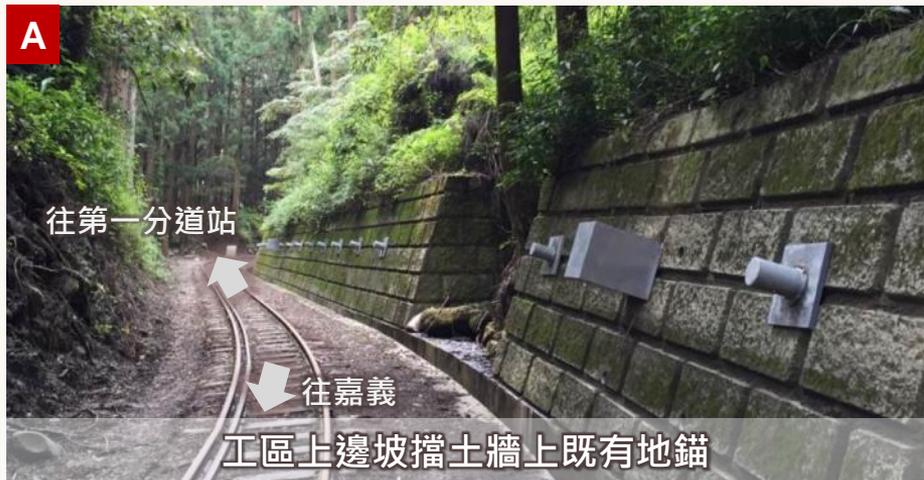
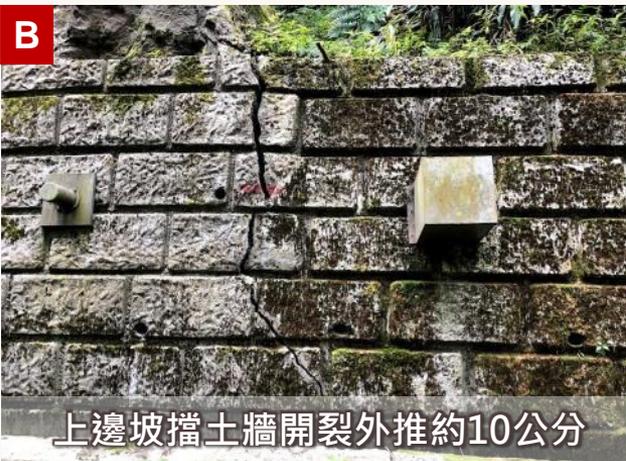
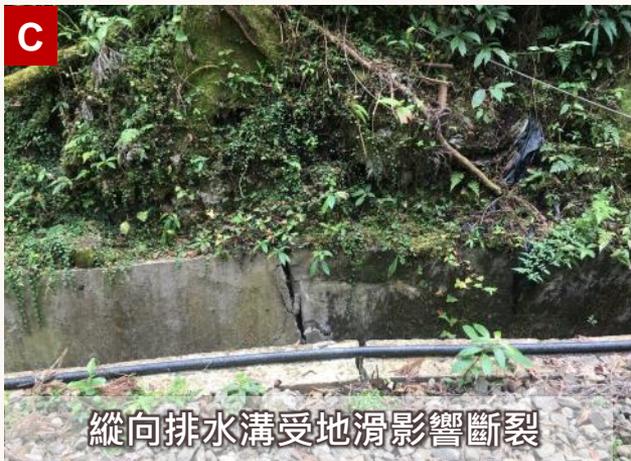
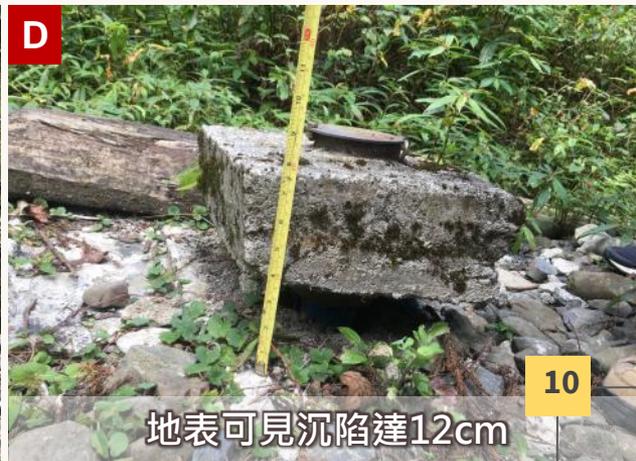
臨軌構造損壞位置

經年累月的邊坡滑移使臨軌結構物受損，  
危及軌道行駛安全。

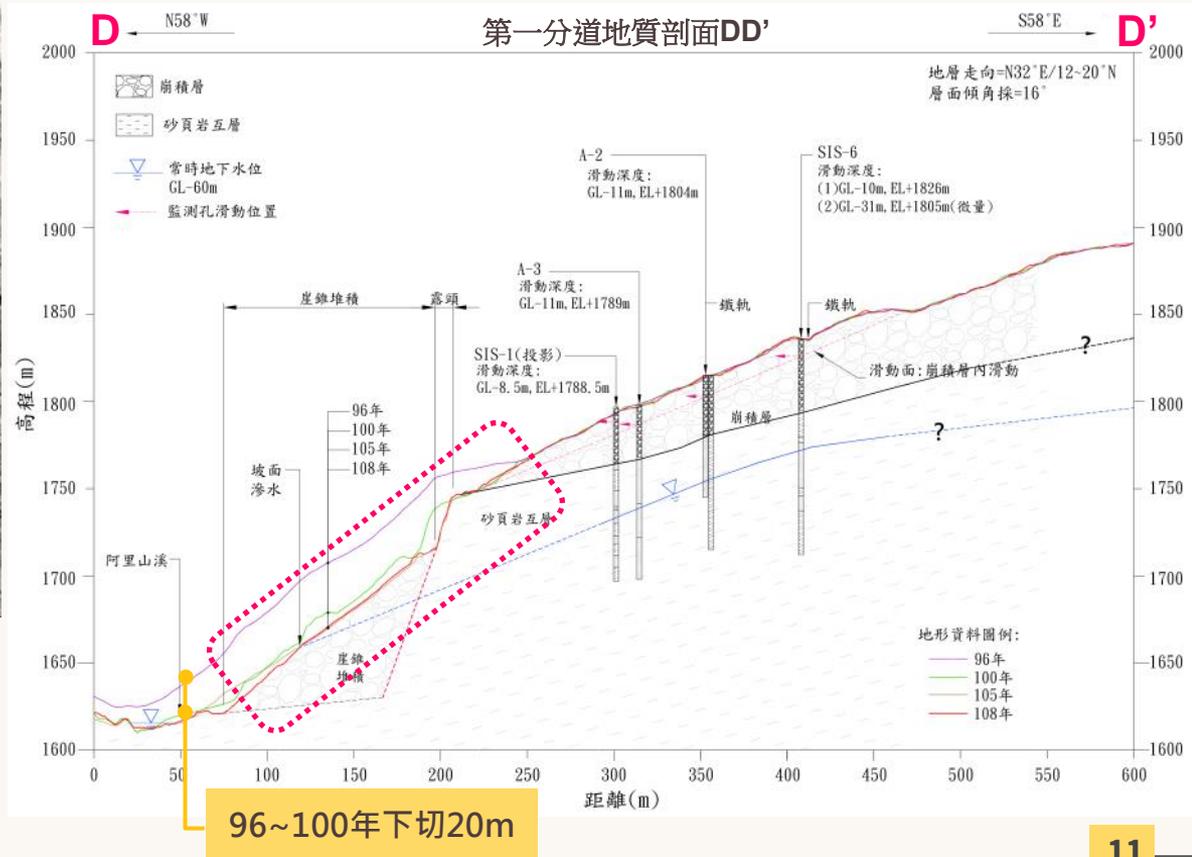
- 第一分道周邊屬於順向坡，莫拉克風災後，阿里山溪溪床下切20m，且坡趾處逐年受沖刷，坡面持續崩塌、崩崖後退，導致下邊坡支撐力不足，林鐵設施移位、下陷。

莫拉克風災(4日累積雨量3049mm)

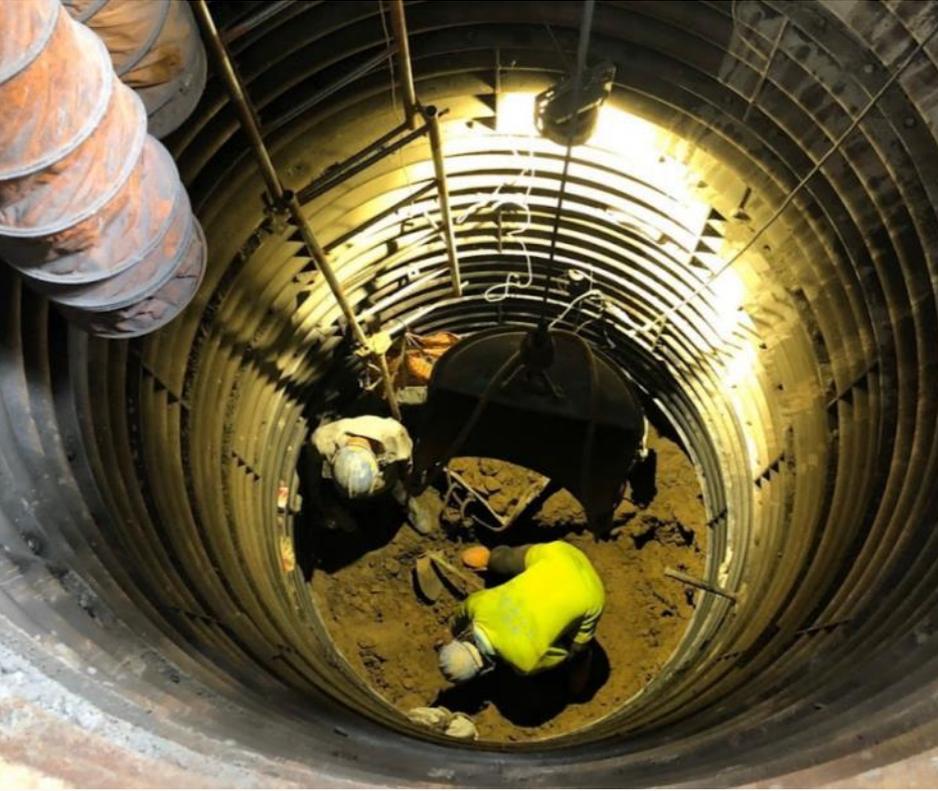
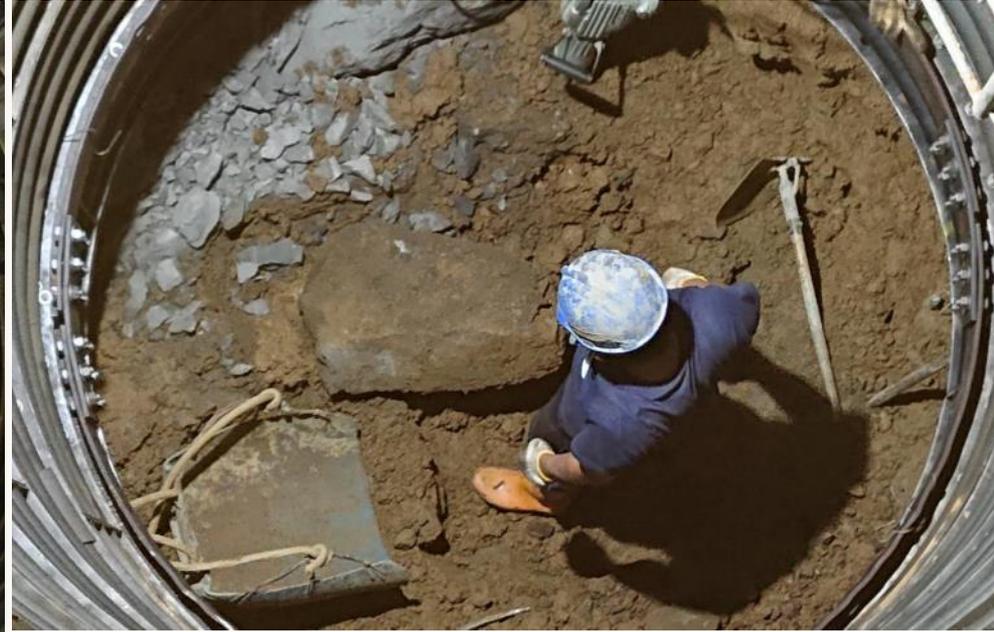
人工挖掘作業空間狹窄，且挖掘中常遇厚崩積層內之大塊石，破碎困難。

施工中所遇大塊石，尺寸達2m寬、1m深，共費時三天時間才以人工破碎、出土完成。

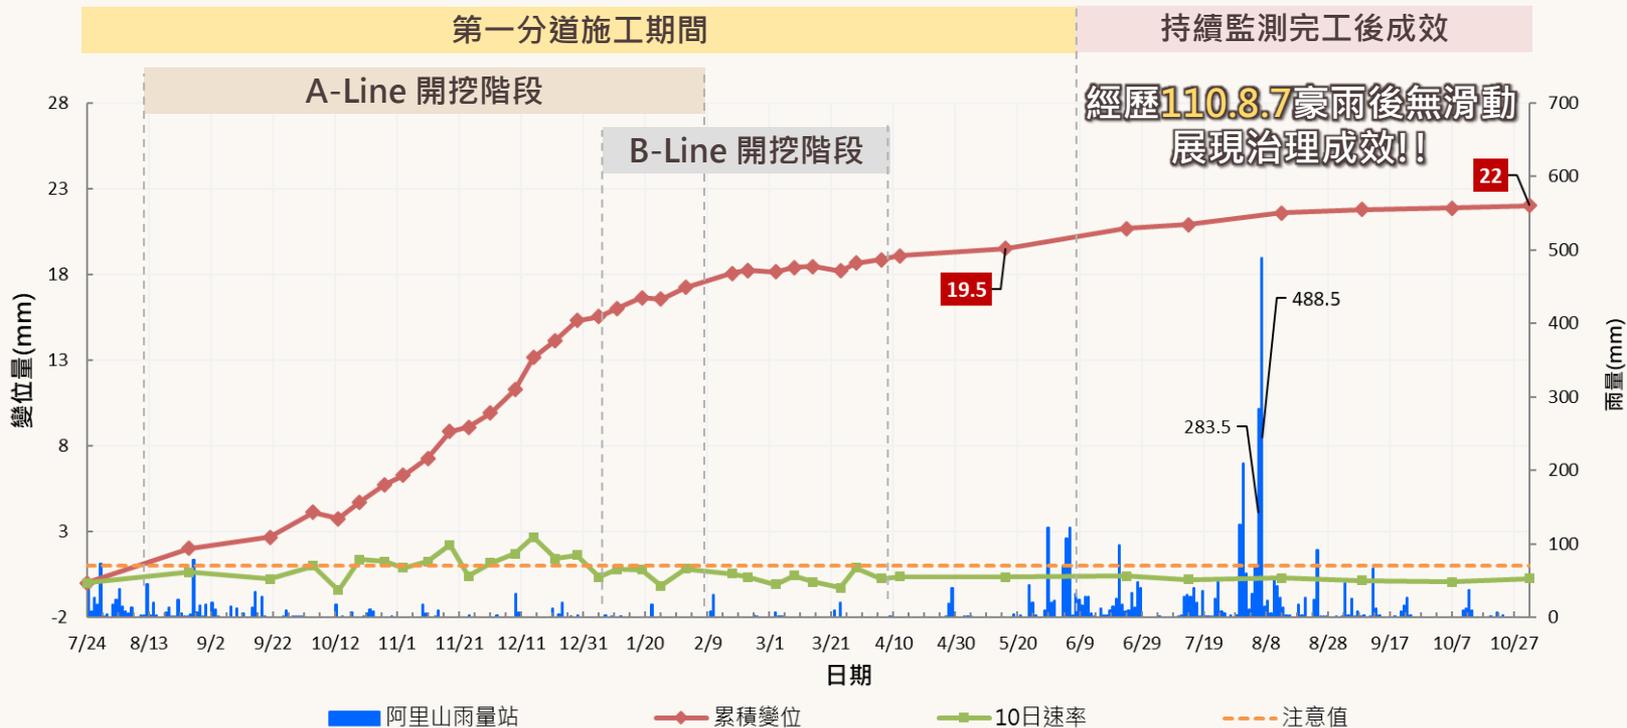
## A-2 滑動面(GL.=-7m) 累積變位與速率變化圖(109.7~110.11)

施工階段滑動面變位速率有上升趨勢，完工後已無明顯位移現象，展現工程成效

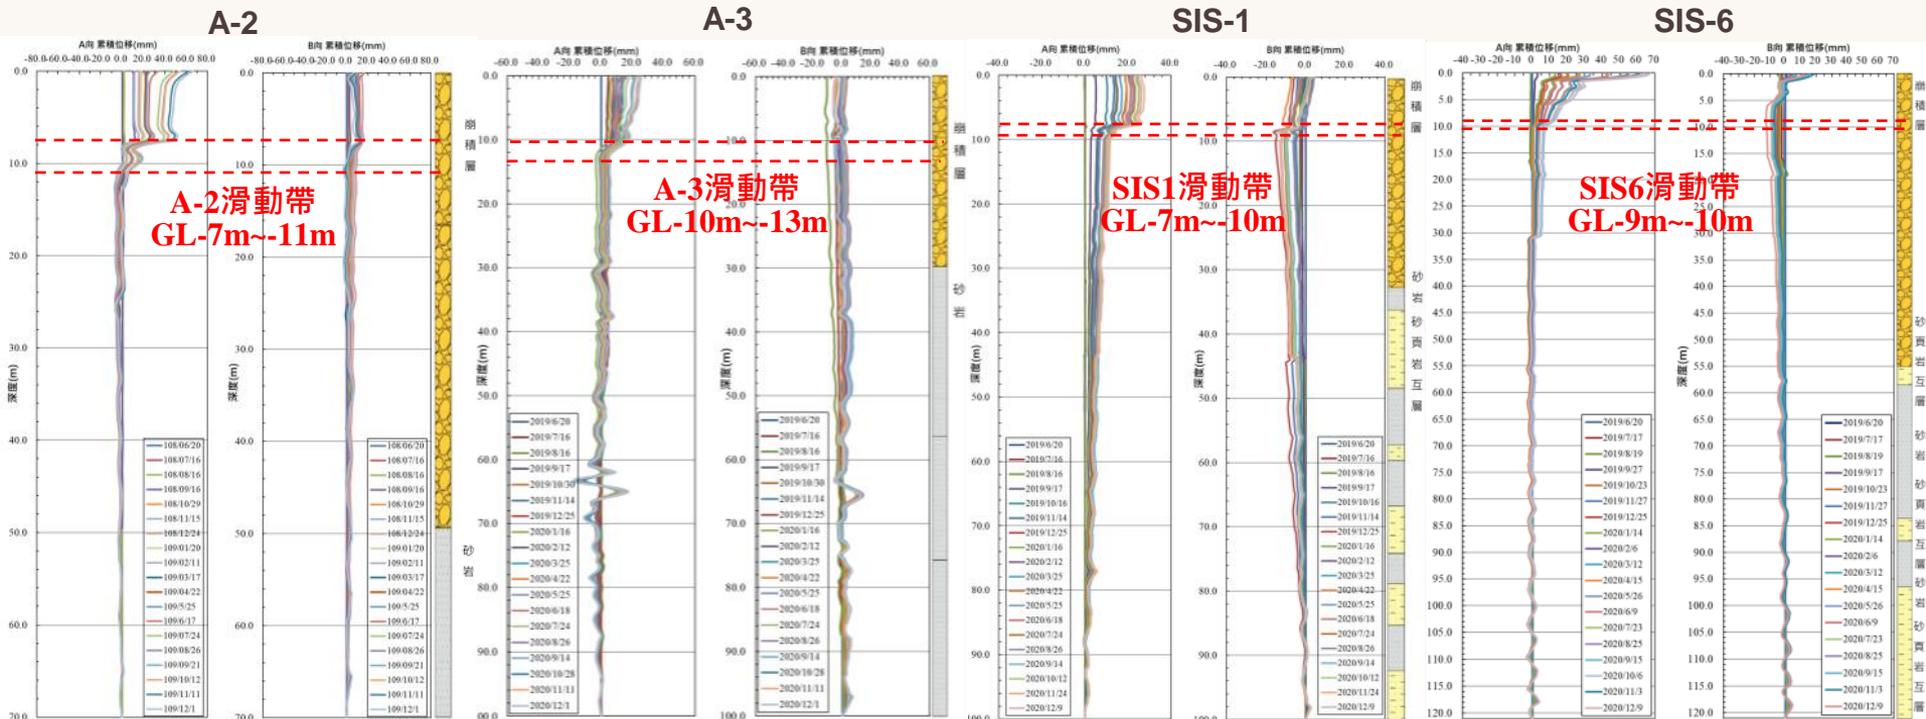
▶ 本次工程整治區域主要滑動深度於7m~13m處，汛期滑動速率達5mm/月。

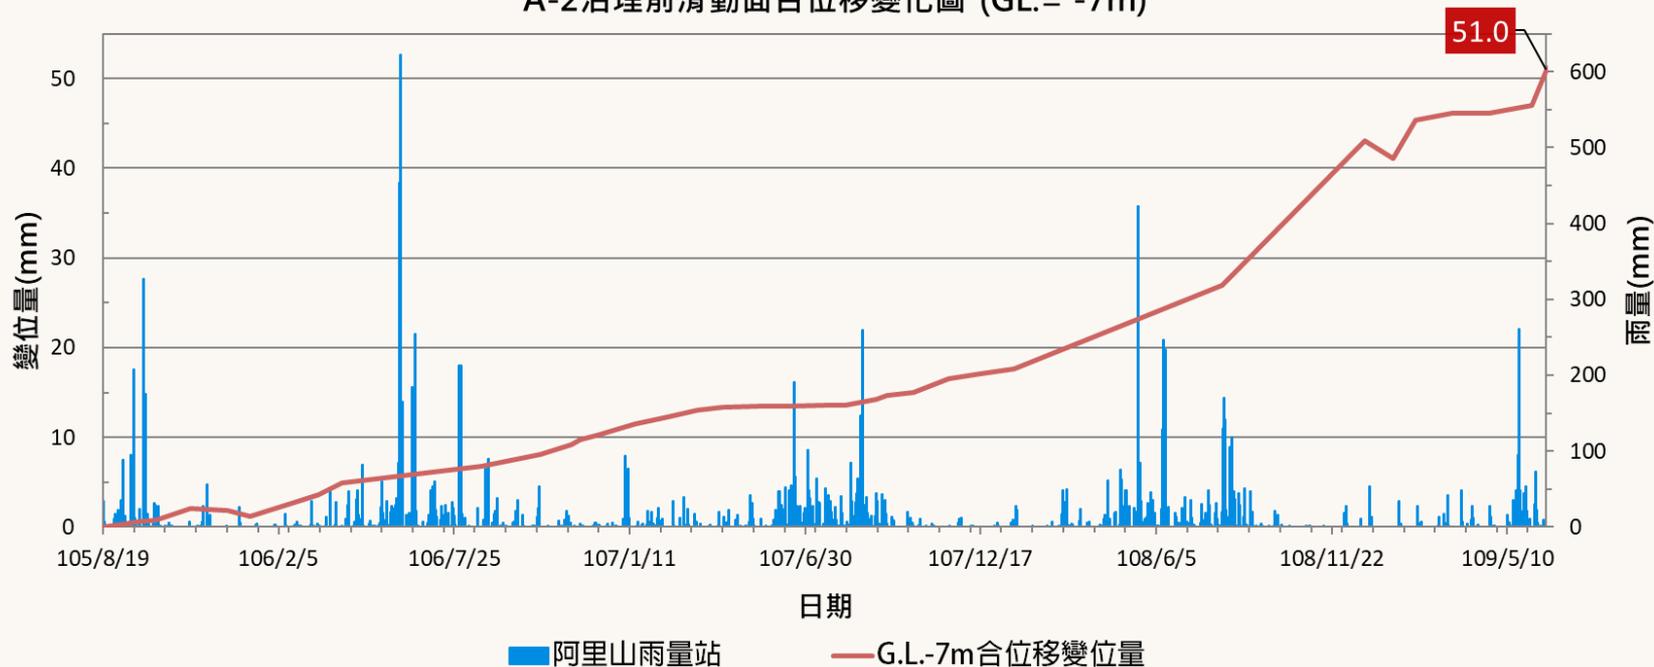
A-2治理前滑動面合位移變化圖 (GL.= -7m)

降雨事件後雨水入滲疏鬆崩積層，形成土層內水路，使邊坡塊體易發生滑動。

累積變位量逐年上升!!!
