行政院農業委員會  
優良農建評審小組

行政院農業委員會110年度優良農建工程獎  
設施類實地評審簡報  
滿月圓森林小舖及園區公廁等修繕工程

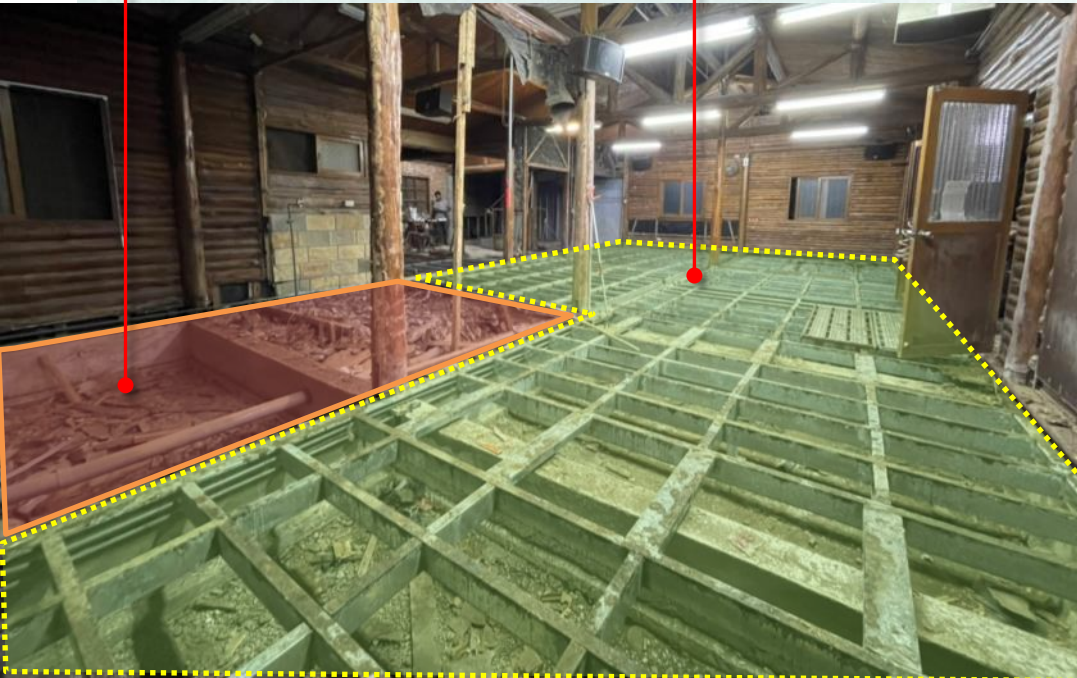
# 施工前地板結構現況

- 室內地板鋼構支撐範圍
- 室內地板無鋼構支撐範圍

- 既有木地板結構勁度不足造成室內行走地板沉陷問題
- 環境潮濕、木料易腐朽

- 使用鋼結構棧梁型式
- 加強結構棧梁之勁度
- 地板底層增設防水材料阻絕環境濕氣入滲
- 室外廊道鋪面設至刻溝增加整體抗滑性

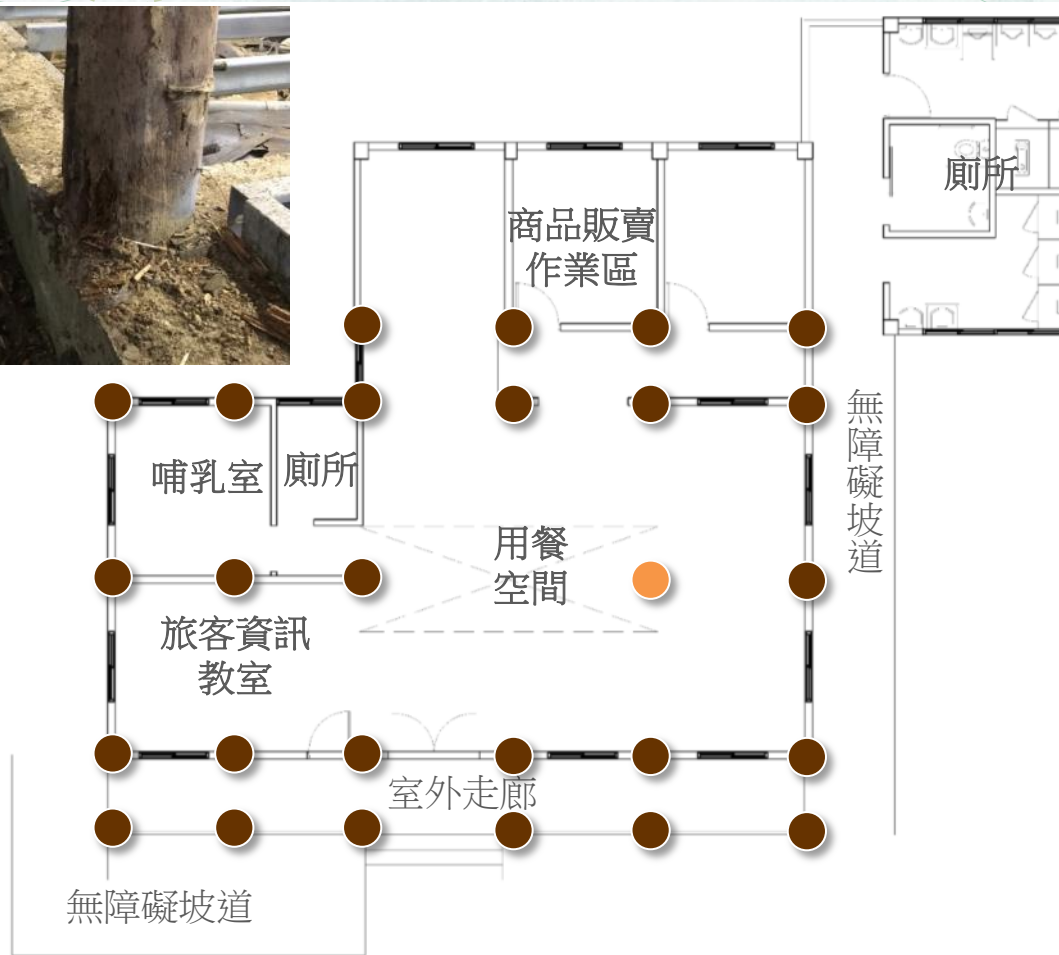
# 施工前結構立柱現況

- 結構立柱腐朽
- 結構立柱現況良好

- 原立柱頭嚴重腐朽危及結構安全

- 位置交替更換，假支撐抽換立柱
- 重置木樺接頭，更新立柱、橫梁接合重新鎖固維持結構安全性

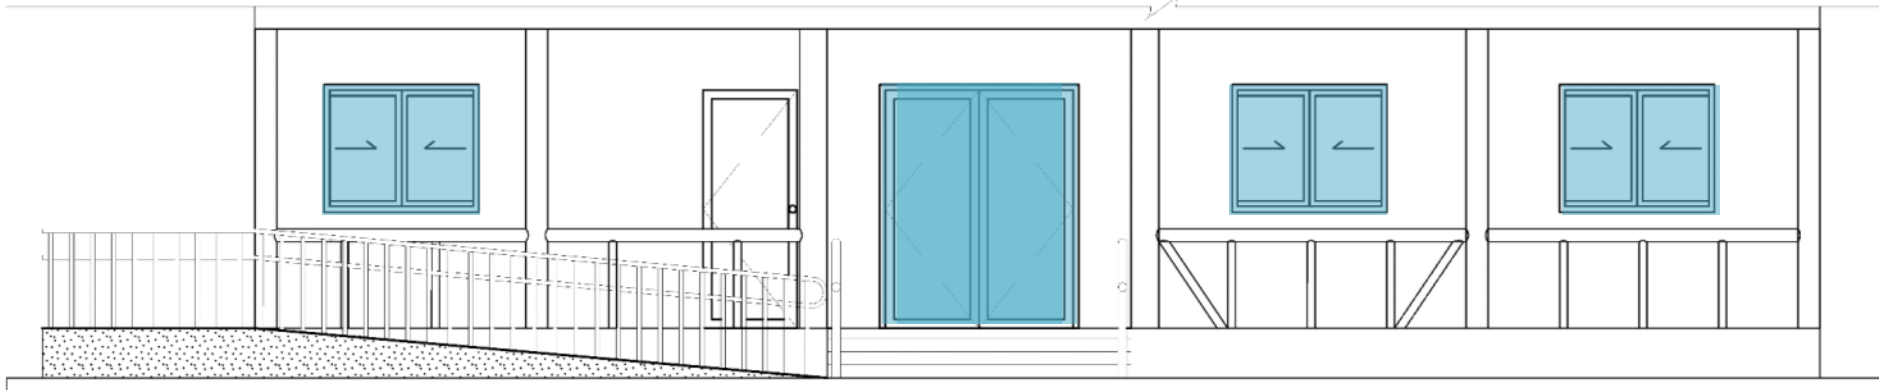
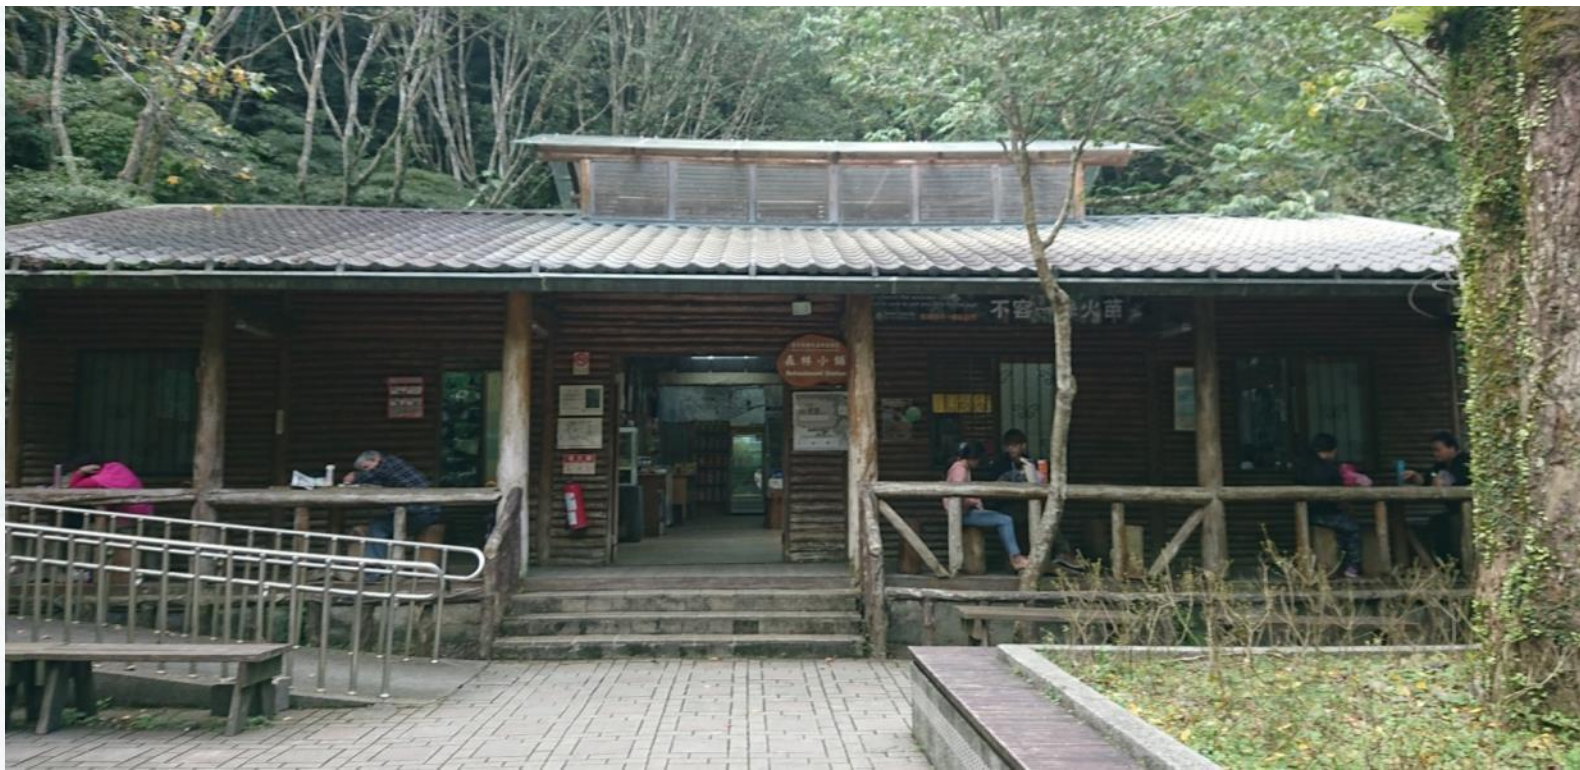
# 施工前立面採光現況

- 通透性不佳、採光不足
- 結構立柱多數腐朽
- 使用空間配置不佳
- 遊客及無障礙動線不友善配置
- 室內地板結構勁度不足造成行走沉陷

- 拆除既有門窗框架，改採大面積窗戶及落地式大門設計，引入自然光線，提升整體通透、開闊視野，提供遊客於室內空間就像置身於大自然間，綻放綠意溫暖，感受森林小舖賦予之生命力。

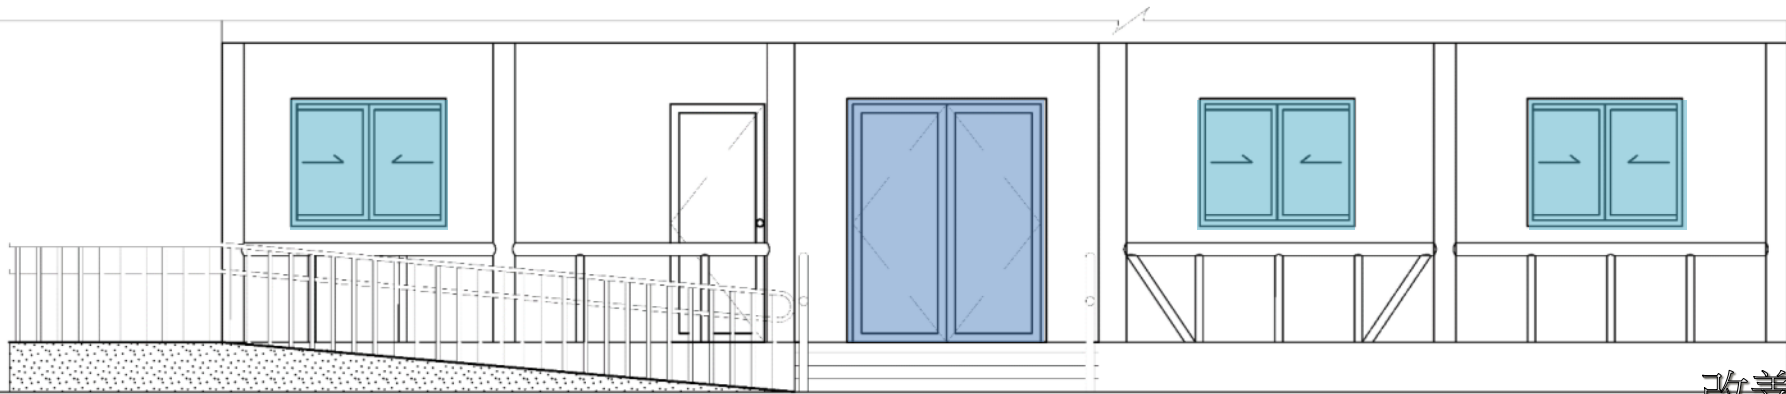
## 門窗改善立面圖

改善前：通透率 23%

改善後：通透率 65%

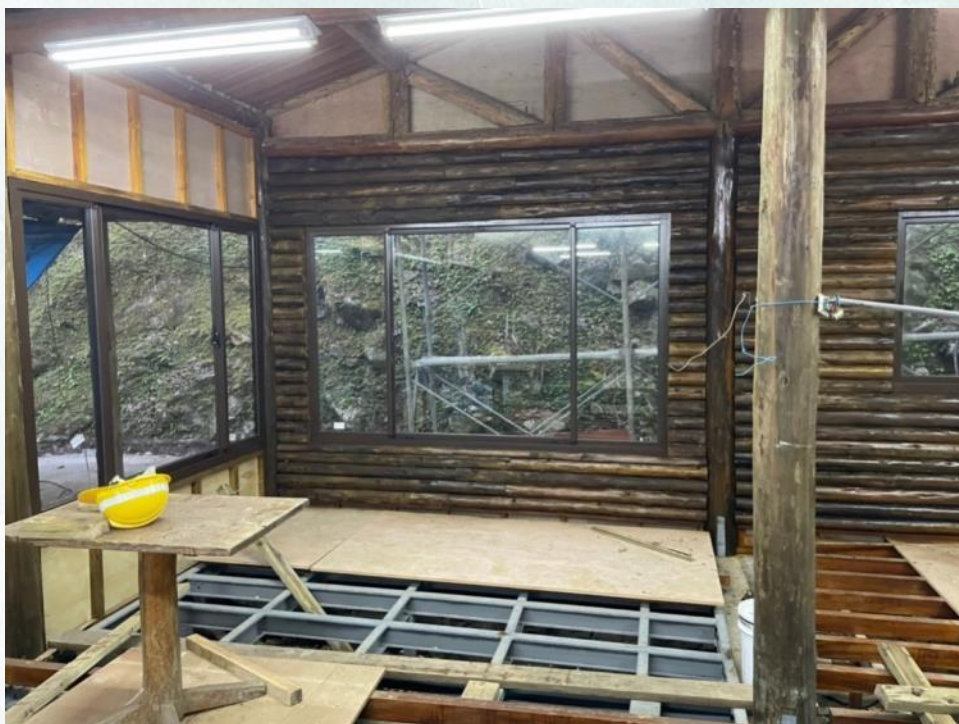
# 克服施工之不便利性

- 為確認隱蔽處結構狀態，需先進行牆面及地板拆除作業，於施作室內工程期間因施工作業程序地板為最後步驟，故施作期間人員皆需於鋼構上搭設臨時木板，依現場施作位置做移設，以滿足工序上之需求。
