仁愛鄉原住民部落安全性調查及 防災治理規劃

委辦單位：行政院農業委員會水土保持局第三工程所

執行單位：財團法人中興土木科技發展文教基金會

中華民國九十七年三月

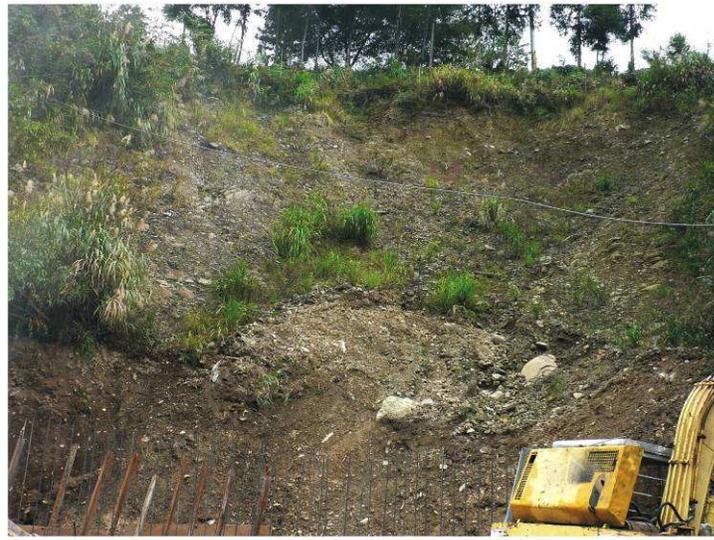
④

平靜部落後方階地礫石層
邊坡的圓弧型破壞。

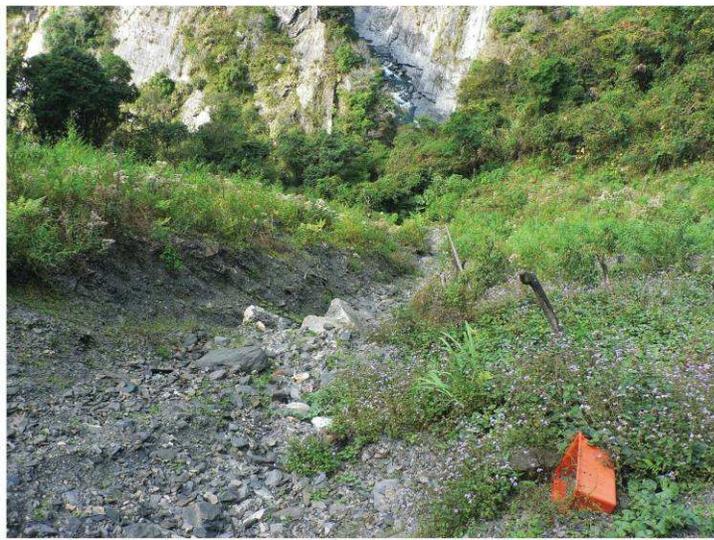
⑤

投85線4K公路下方邊坡，
由崩積層所組成，因地表
沖刷及下方河道的的側蝕
作用，造成邊坡破壞。

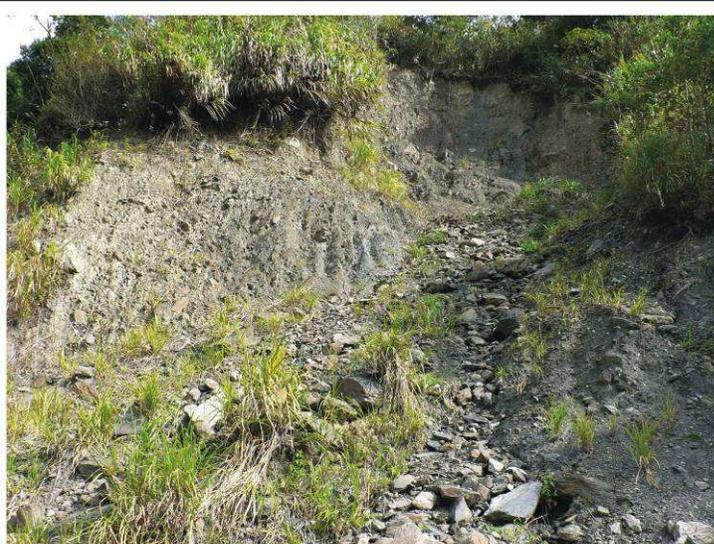
⑥

平和至平生間投85線公路
的礫石層邊坡，所產生的
破壞情形。

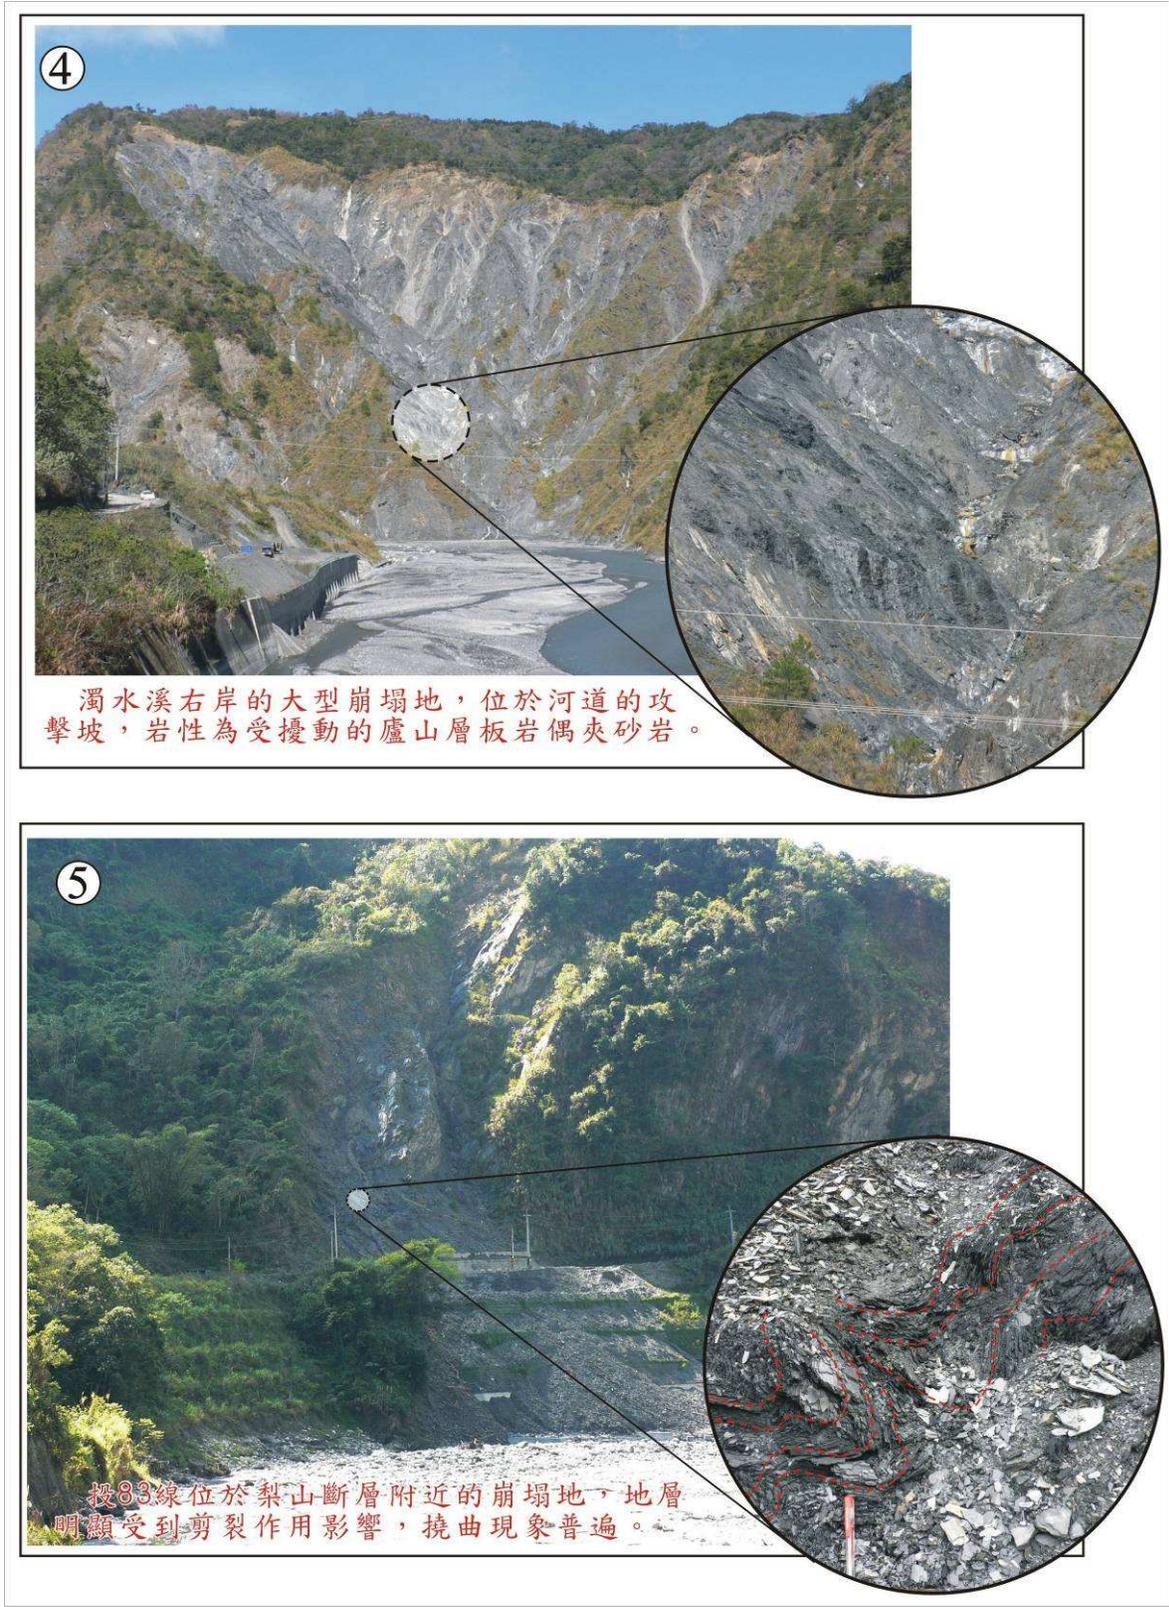
圖 3-50 投 83 線公路萬大至松林附近邊坡露頭

投 83 線公路在親愛、松林一帶，多位於平坦河階台地附近蜿蜒而行，並無明顯邊坡穩定問題，但過了松林部落後，投 83 線公路因遭遇可能是梨山斷層的剪裂破碎帶，產生了嚴重的崩塌現象。由崩塌地露頭觀察，可見岩層遭剪斷且撓曲現象普遍，岩性相當破碎，因此持續發生崩塌。(圖 3-50 露頭 5)

濁水溪右岸的大型崩塌地，位於河道的攻擊坡，岩性為受擾動的廬山層板岩偶夾砂岩。

投83線位於梨山斷層附近的崩塌地，地層明顯受到剪裂作用影響，撓曲現象普遍。

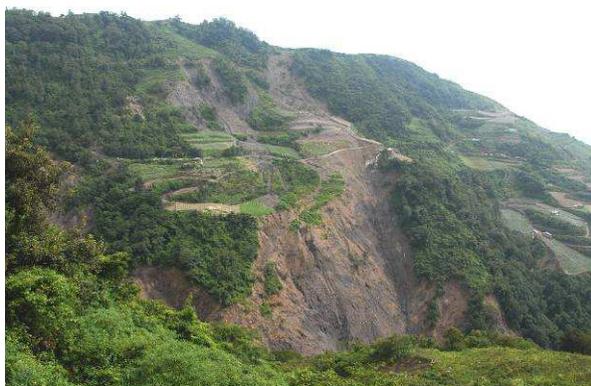
圖 5-6 崩壞的坡面

部落所在地為稜線附近，約略成角階地應屬安全，較應注意者為進出道路與開發之農地，鄰近區域皆有相同之問題，由圖 5-6 來看，上邊坡開發，引發下邊坡的流失應是缺乏完善排水的影響，但在力行產業道路沿線下邊坡的破壞，規模均很大，與區域的地質有關。近看其地質材料(見圖 5-7)，板岩擠壓後破碎，水流很快的帶走表層鬆散的物質，更放大看(見圖 5-8)，板岩的劈理明確，面已張開有水流痕跡，顯示風化層很深。由圖 5-9，近看上邊坡可以看到開發農地與崩壞的相關性。

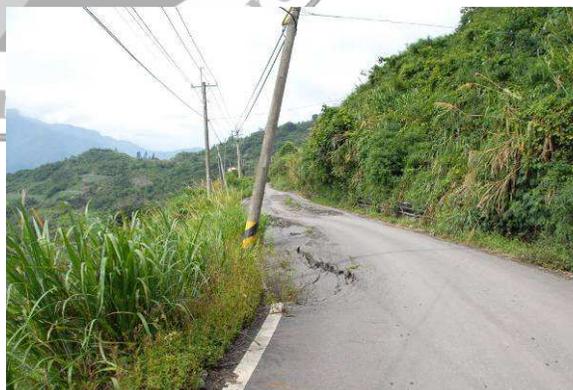
圖 5-13 道路的基礎破壞

在道路方面由圖 5-13 可見道路下邊坡的基礎坡面滑落引起的下陷，到了力行村邊界的力行一號橋，通過瑞岩溪的位置，目前為便橋通過，由圖 5-14 所示，河床堆積物很厚，下切引起上邊坡的落石，而道路下方河道寬度不足，每每在雨季時引起橋樑的沖毀，交通中斷。由圖 5-15 可以看出河道中堆積物為洪積的材料。而由圖 5-16 上邊坡的開發可見，不同時期的整地，邊坡可能需很長時間才能恢復。由圖 5-17 可以看到原始岩盤裸露，表面風化材料流失。圖 5-18 為慈峰下邊坡野溪支流土石崩落流失破壞路面，注意其原有涵管很小，可知其流量並不太。

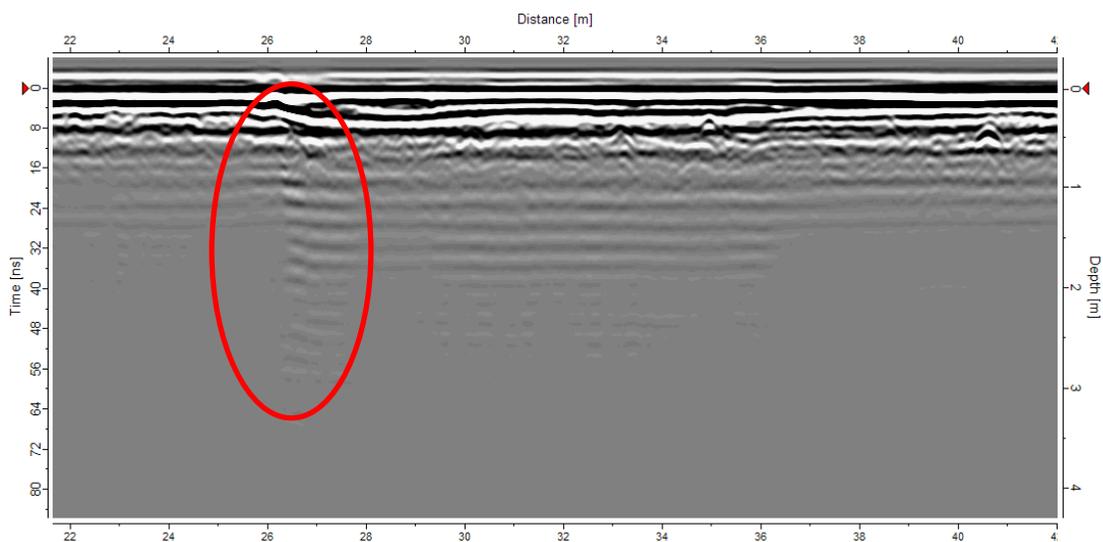
圖 5-134 投 85 縣道 9K 透地雷達影像圖

9K 處道路透地雷達影像圖顯示位置於 27m 有沉陷紀錄且下方土層較為破碎，此處道路沉陷處需多加注意，其位置如圖 5-135 所示。

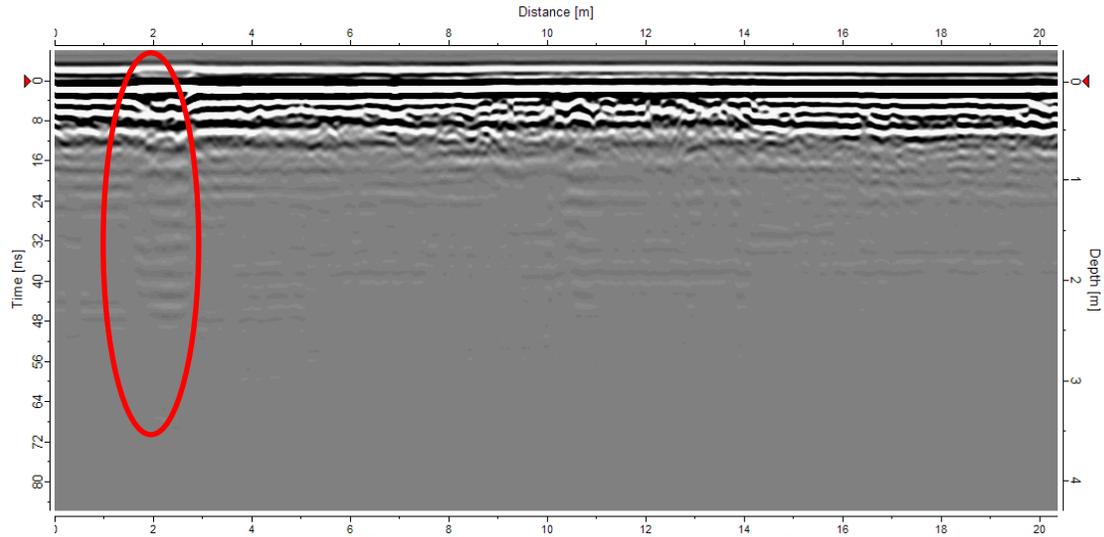
圖 5-136 投 85 縣道 9.64K 透地雷達影像

此處為由廬山部落進入靜觀部落道路之起點，由透地雷達影像圖顯示位置於 2m 處有管線存在，此處道路下方土層破碎。

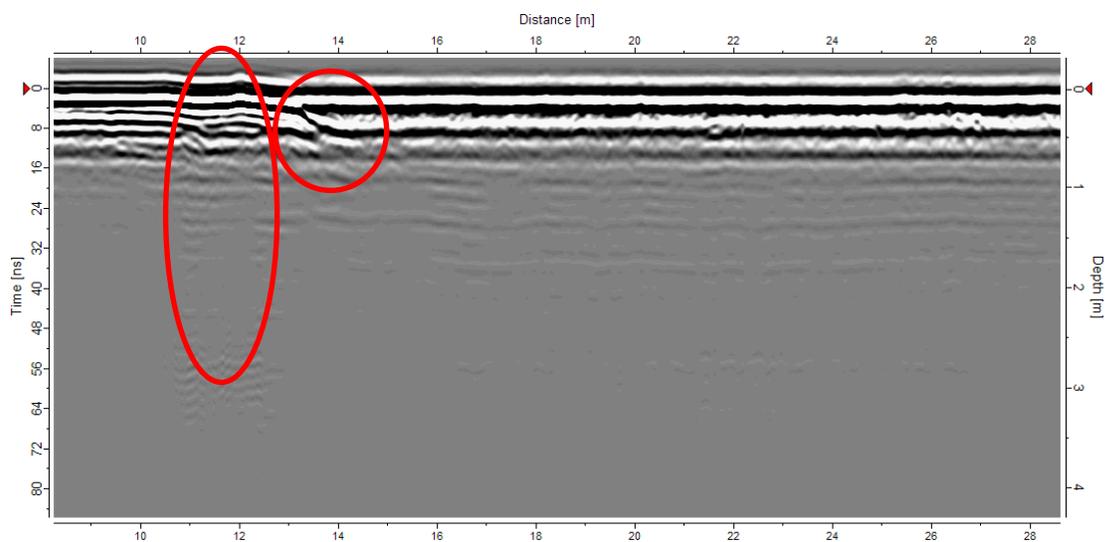
圖 5-141 投 83 縣道 13K+500m 透地雷達影像

圖 5-141 為此路段透地雷達影像圖顯示於 12m 位置有破裂帶存在，13m 後為回填土層，此處下邊坡路基受水流沖蝕受損，上邊坡仍有土石持續崩落。
