# 鄉台子村養殖區牛尿港段1324-1地號旁道路側溝工程及蚶子寮大排八中排過路箱涵改善工程等兩件

優良農業建設工程  
評審簡

雲林縣政府水利處

兆豐工程技術顧問  
股份有限公司

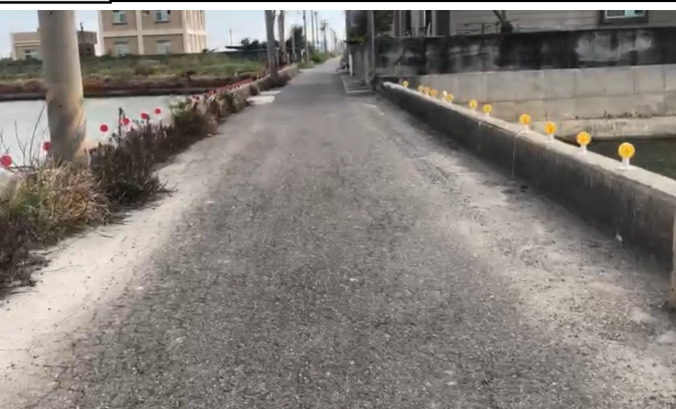
A 鄉道路側護岸破損沉陷影響用路人安全

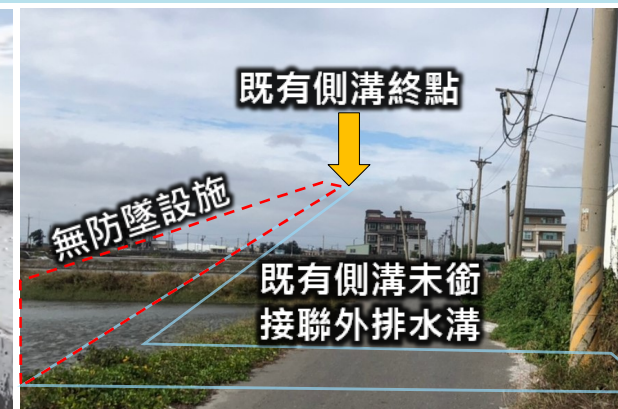
C 既有道路側溝排水長度不足

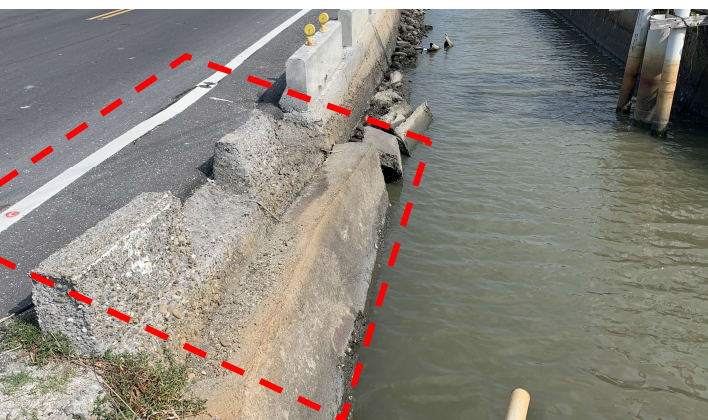
護岸破損導致路面沉陷

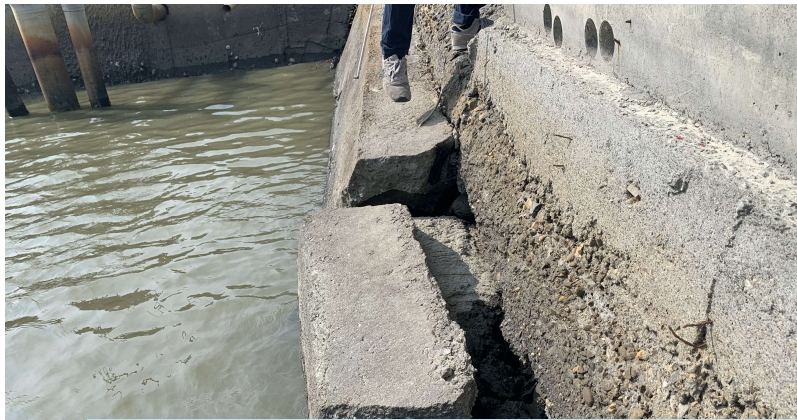
B 護岸破損現況照片

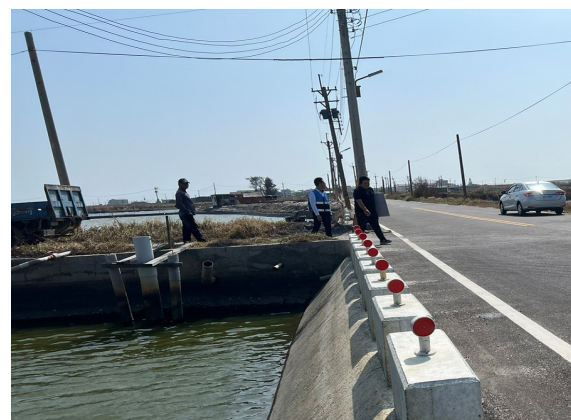
C 護岸改善後現況照片
