112年度優良農業建設工程獎 公共工程品質優良獎—農田水利類

北幹線渠道內面工(4K+490~4K+685)改善工程

- 『北幹線渠道內面工(4K+490~4K+685)改善工程』農田水利類實地評審簡報

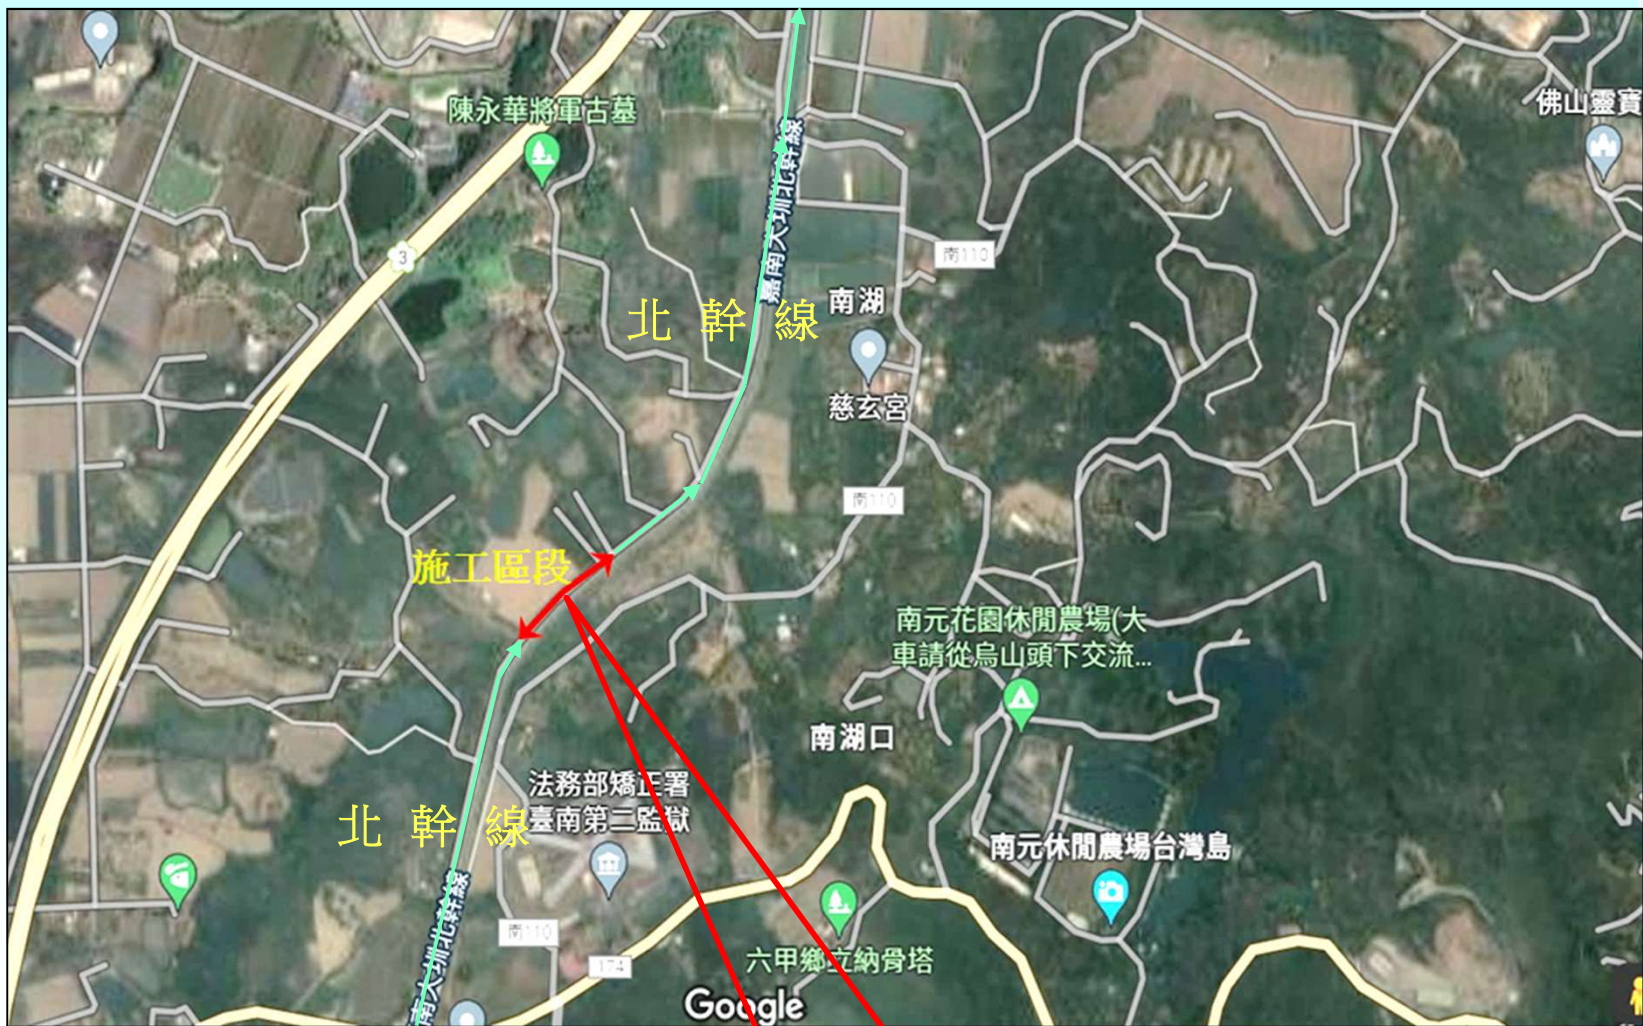
北幹線4K+490~4K+685

- 嘉南大圳北幹線為嘉南平原**3萬7千餘公頃**之重要輸水渠道，兼負嘉義、台南之農業、工業及民生用水至為重要。
- 本工程改善之水路位於**台南市柳營區**，隸屬於分歧工作站
- 渠道現況為內面工，因渠道位移，致使**內面工破損且滲漏嚴重**
- 為**確保輸水安全、減少水源滲漏損失**，避免渠道毀損影響下游灌溉，故辦理本工程

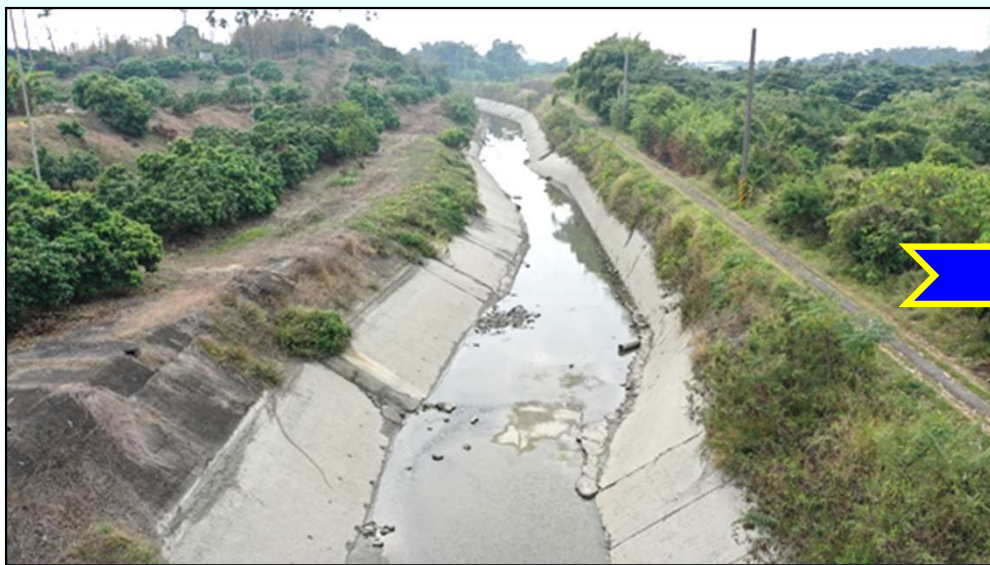
- 內面工興建至今，因長年輸水不間斷，內面工已破損不堪，漏水嚴重
- 因土層地質軟弱且地下水位高(在堤頂下方約2m處)，因此造成渠道內面工側壁推移變形及底部隆起破裂，隨時可能產生坍塌破壞
- 渠道底部利用**預力混凝土樁**，增加安全性

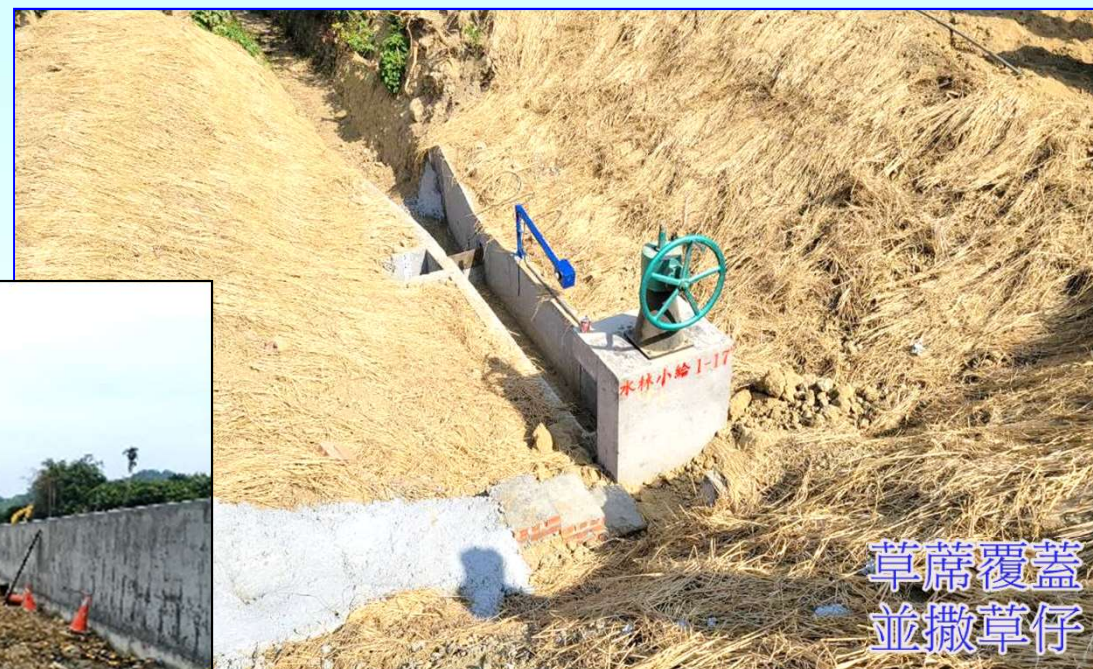
草蓆覆蓋
並撒草仔

- 鄰近丘陵地，不宜大面積開挖，施設鋼板樁，減少開挖斷面及減輕因工程對周遭生態影響
- 裸露處覆蓋稻草蓆並撒草仔，加速植被恢復

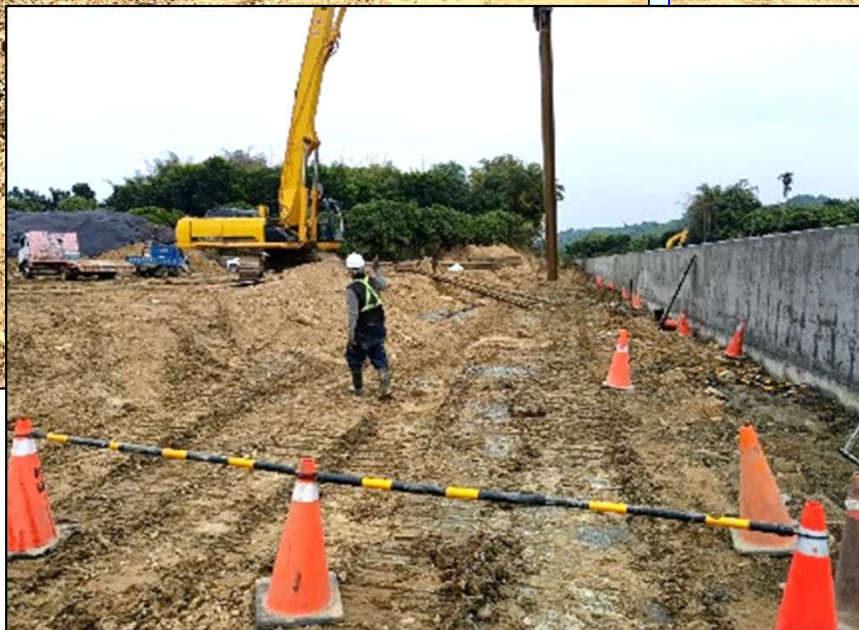
鋼板樁減少開挖面積，限縮工程開挖範圍

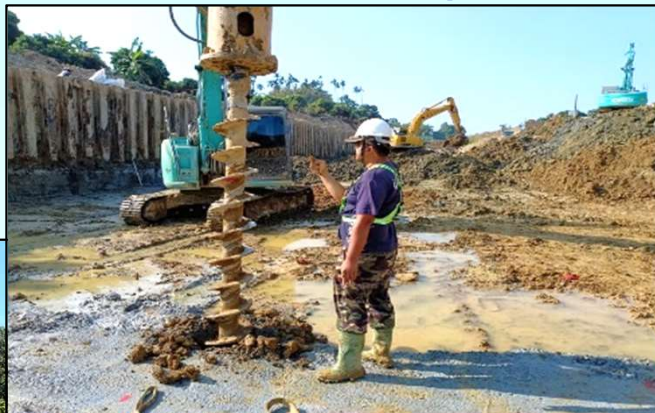
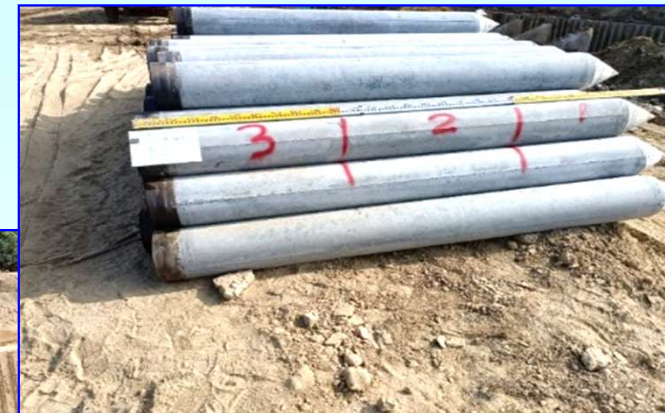
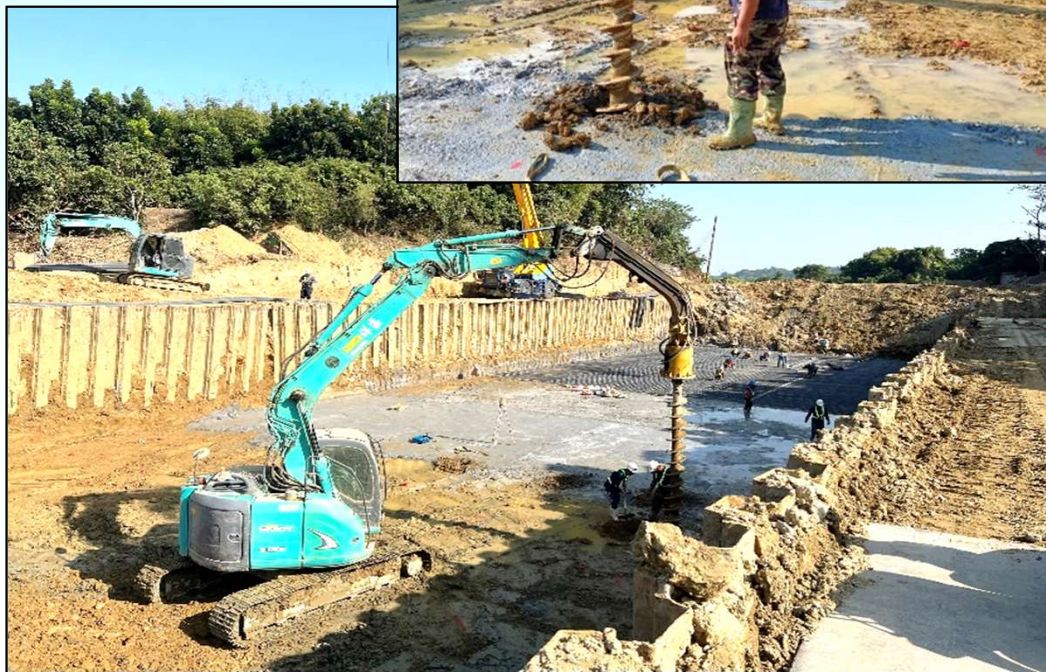
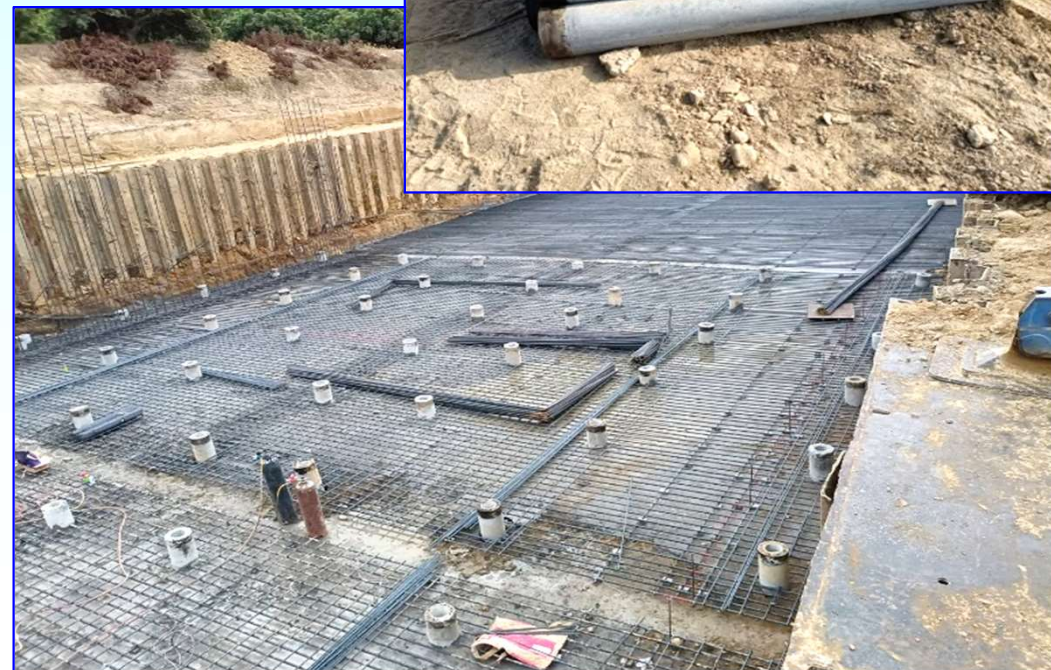
- 依據地質鑽探報告顯示本案基礎下之土壤在設計及最大水平加速度下，其液化安全係數部份小於1，因此研判本基地於地表下7.7公尺內地層於設計最大考量地震時，推估**可能會有輕微至中度土壤液化**之慮，渠道變形嚴重區段(L=90m)施設**預力混凝土基樁**
