## 112年度優良農業建設工程獎實地評審

### 『泉州農路設施改善工程』

農業部農村發展及水土保持署 臺北分署  
魏經權 報告

112年11月22日

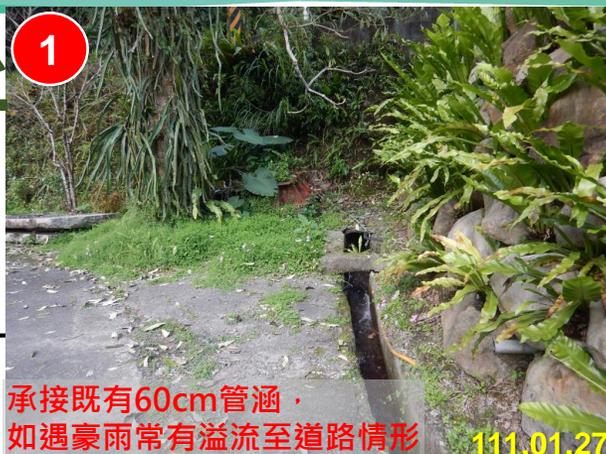
1 承接既有60cm管涵，如遇豪雨常有溢流至道路情形 111.01.27

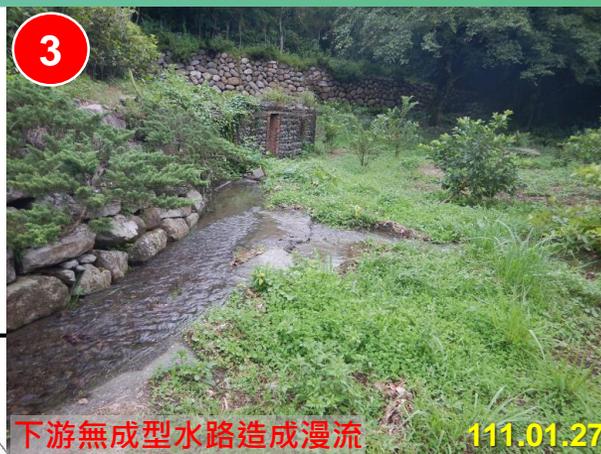
3 下游無成型水路造成漫流 111.01.27

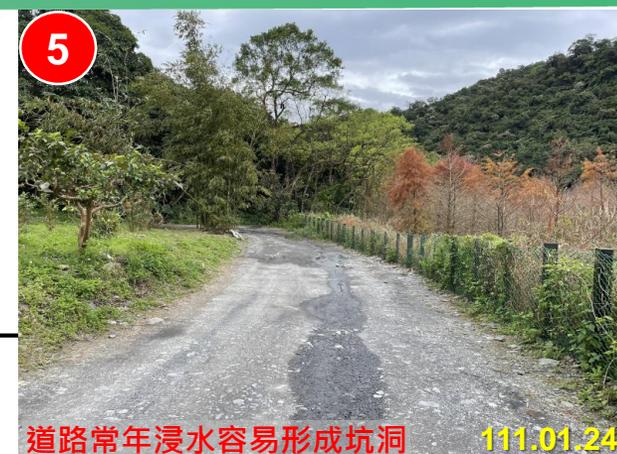
5 道路常年浸水容易形成坑洞 111.01.24

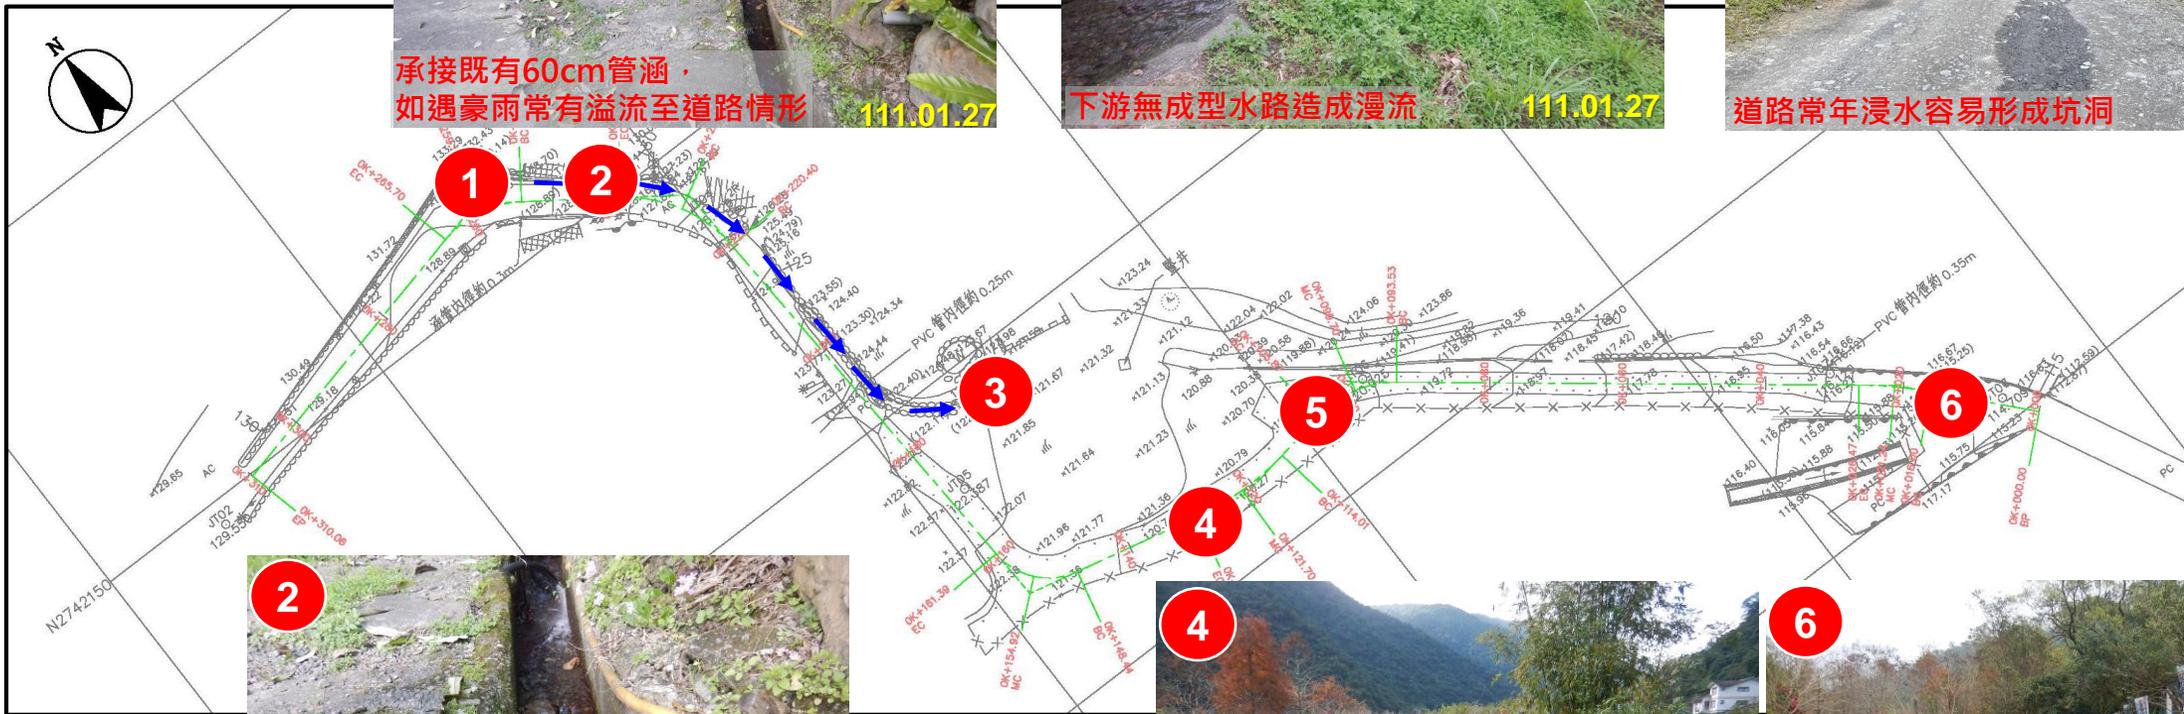
2 既有矩形溝寬僅30cm 111.01.27

4 排水沿路面漫流 111.01.27

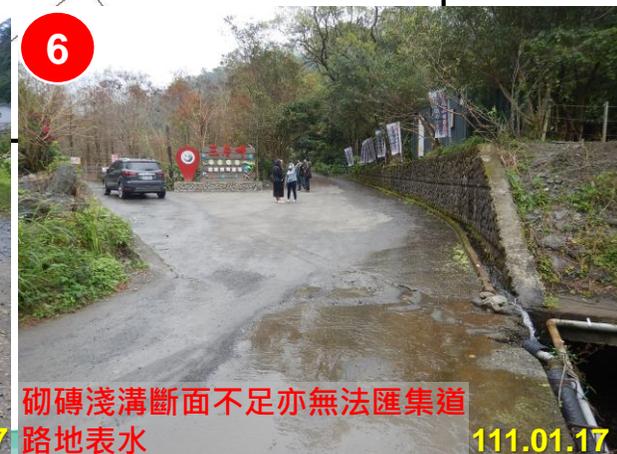
6 砌磚淺溝斷面不足亦無法匯集道路地表水 111.01.17

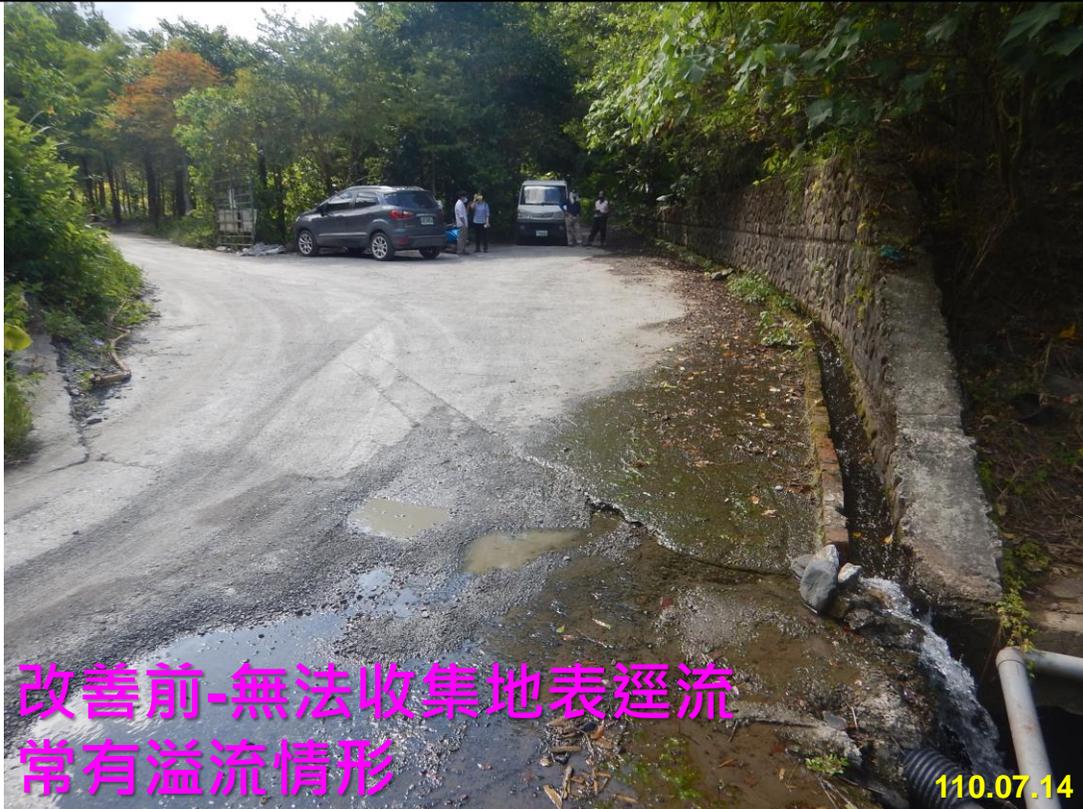
改善前-無法收集地表逕流  
常有溢流情形

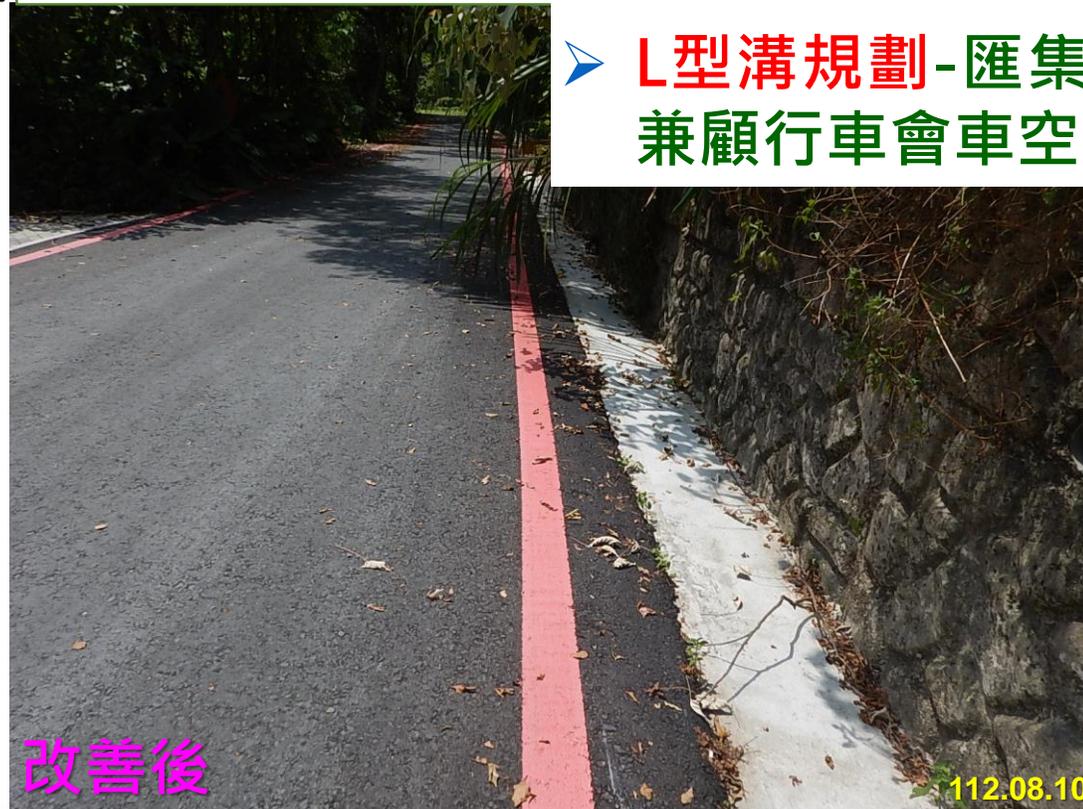
改善後

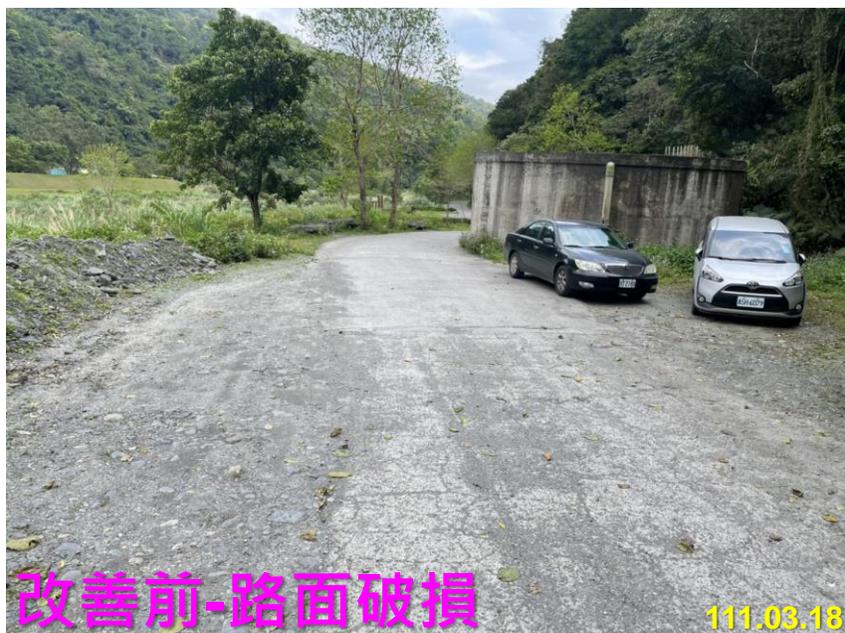
改善前-路面破損

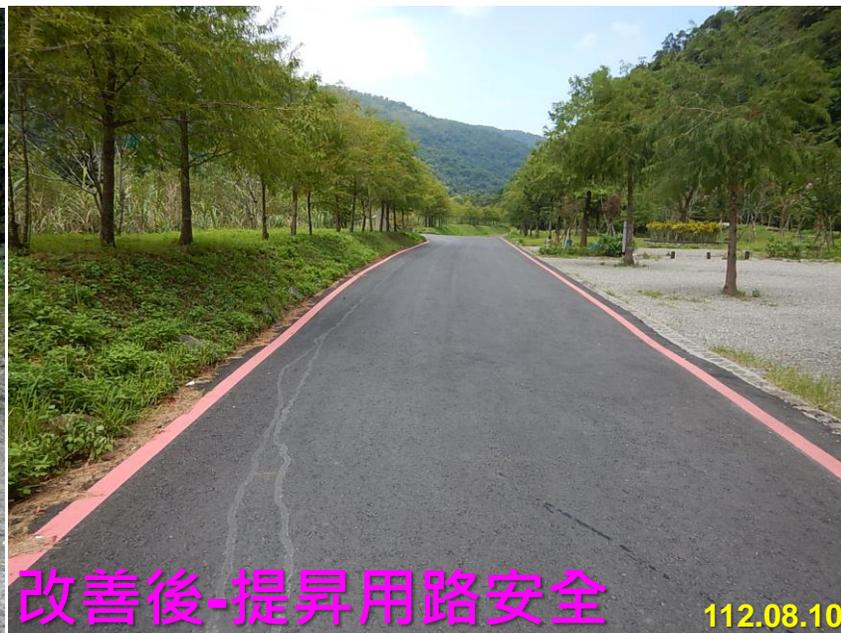
改善後-提昇用路安全

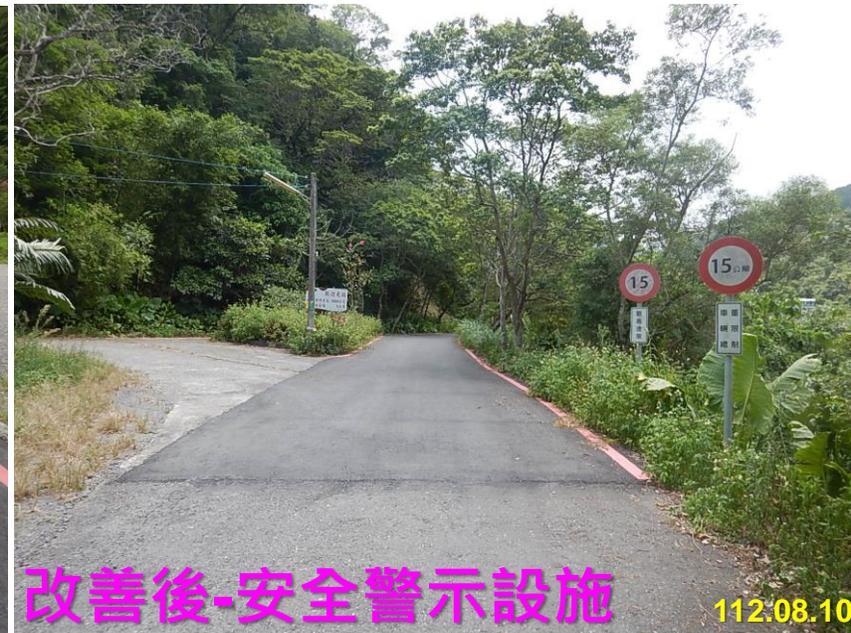
改善後-安全警示設施

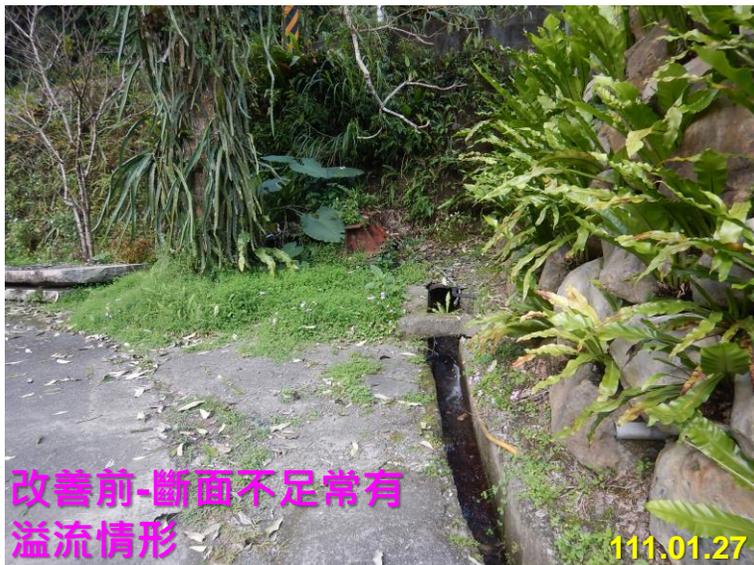
改善前-斷面不足常有溢流情形

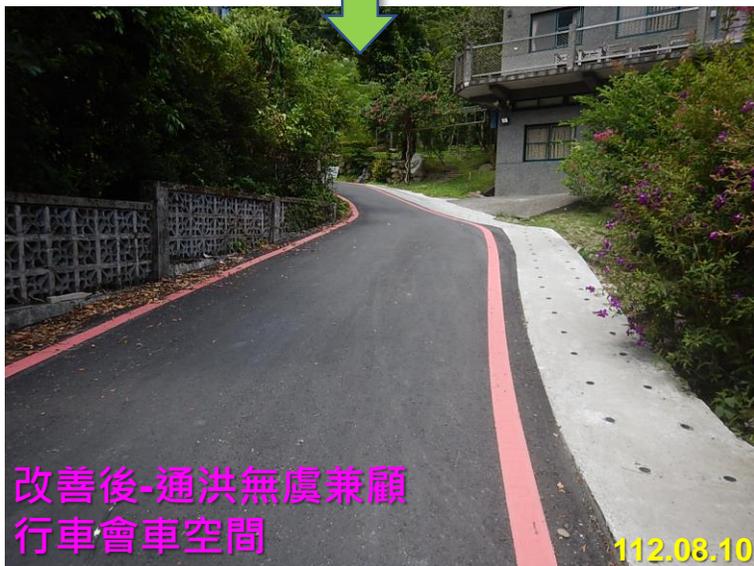
改善後-通洪無虞兼顧行車會車空間

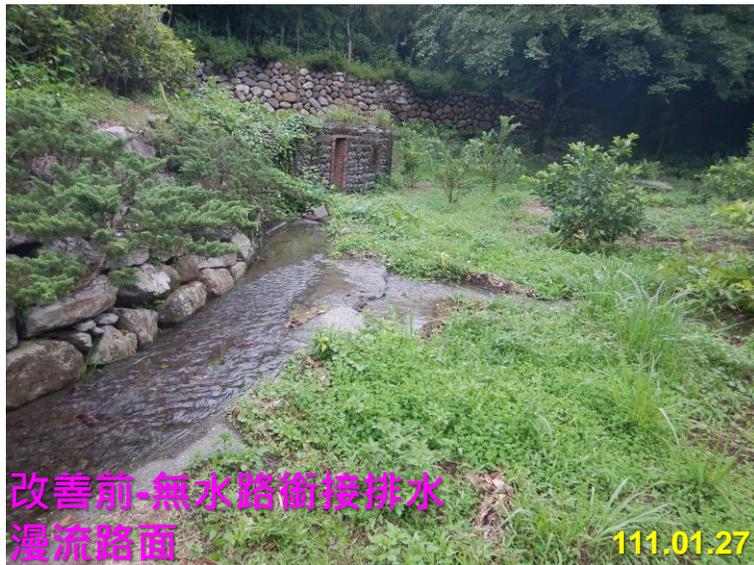
改善前-無水路銜接排水漫流路面

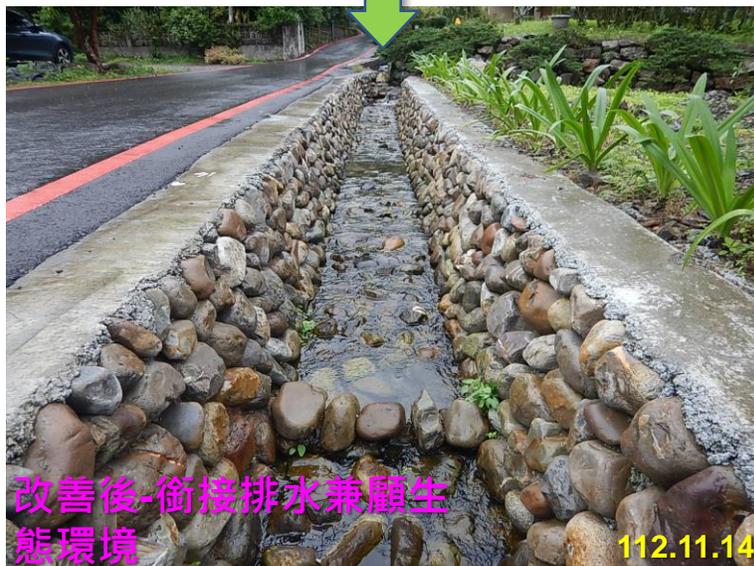
改善後-銜接排水兼顧生態環境

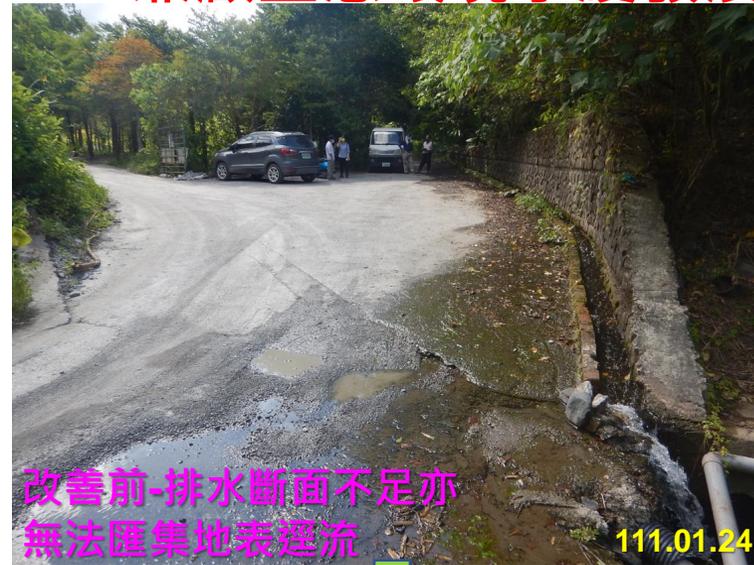
改善前-排水斷面不足亦無法匯集地表逕流

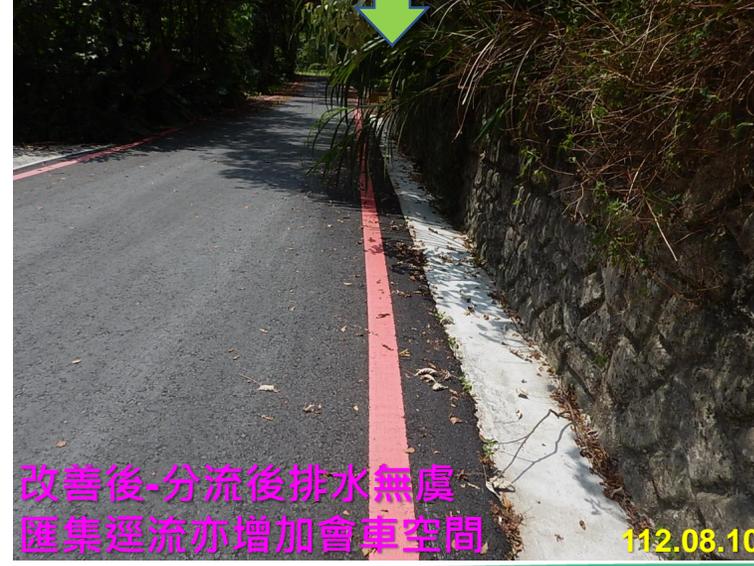
改善後-分流後排水無虞匯集逕流亦增加會車空間

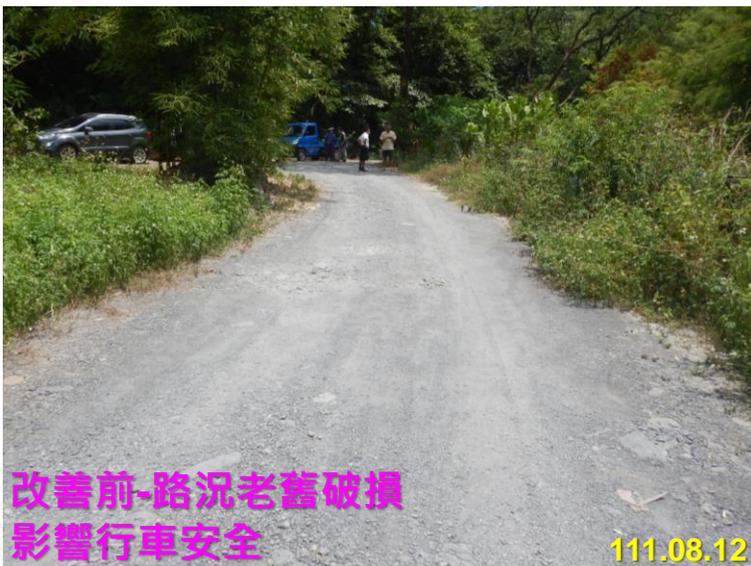
改善前-路況老舊破損  
影響行車安全

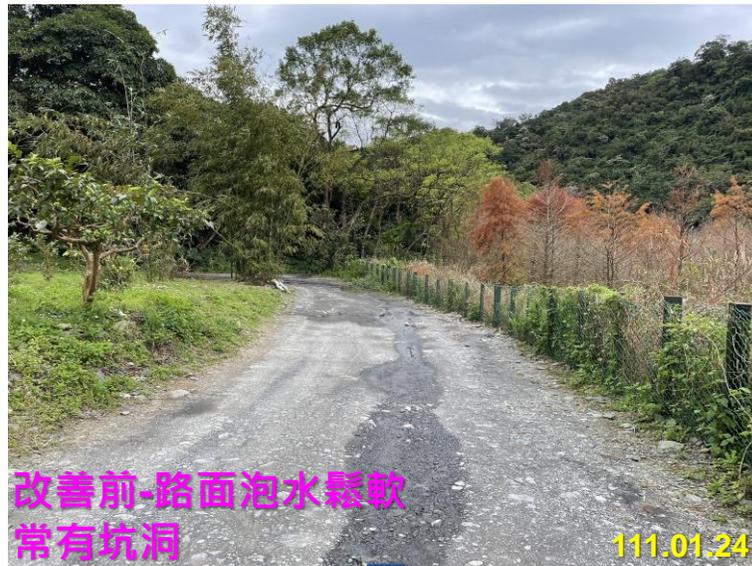
改善前-路面泡水鬆軟  
常有坑洞

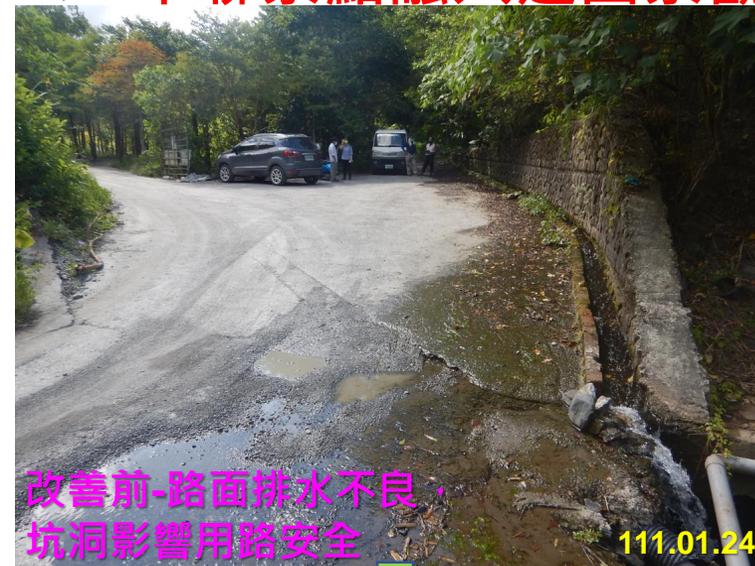
改善前-路面排水不良  
坑洞影響用路安全

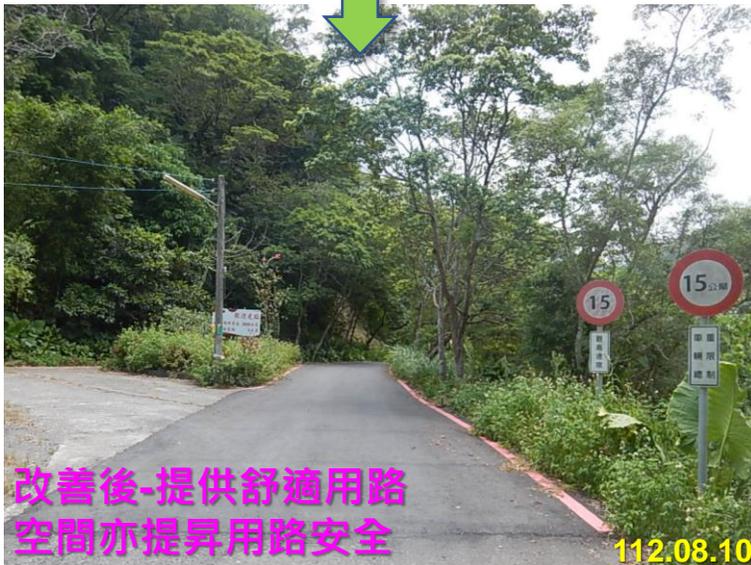
改善後-提供舒適用路  
空間亦提昇用路安全

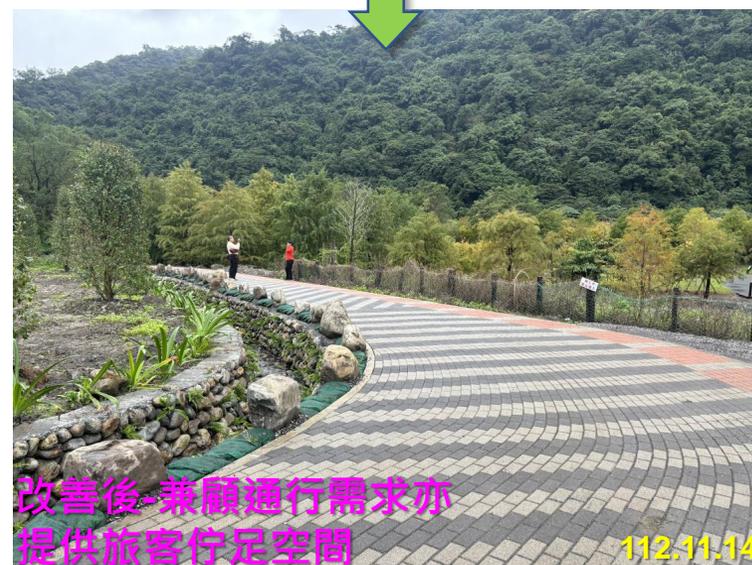
改善後-兼顧通行需求亦  
提供旅客佇足空間

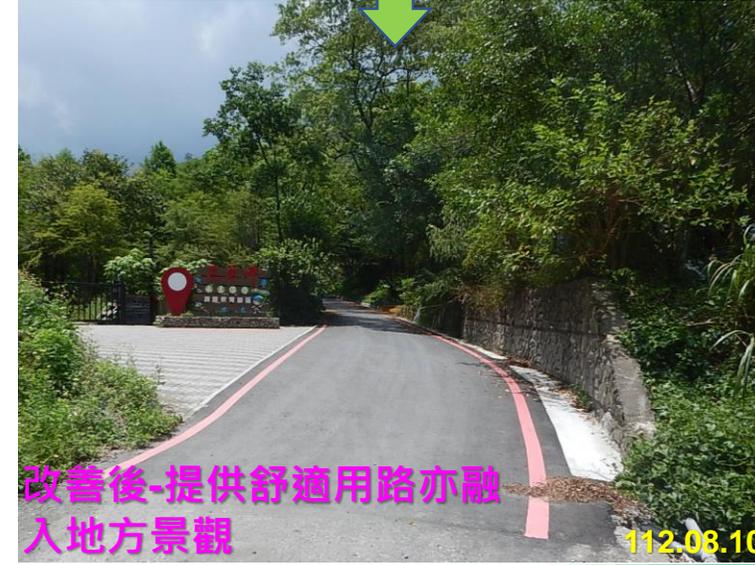
改善後-提供舒適用路亦融  
入地方景觀
