# 112年度優良農建工程實地評審會議

# 加鹿溪防砂壩改善工程

臺 東 分 署 報 告

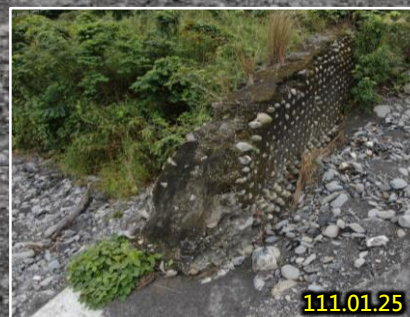
- ◆ 防砂壩為 **民國77年**施作，採用 **5:7塊石**三明治式構築，全長達 **140公尺**。
- ◆ 壩體因受長期土砂塊石撞擊造成 **毀損**，且 **壩體庫容已淤滿**。
- ◆ **安全係數等** 無法符合現行規定。
- ◆ **縱地、橫向廊道阻隔**，不利環境友善

翼牆受撞擊破損

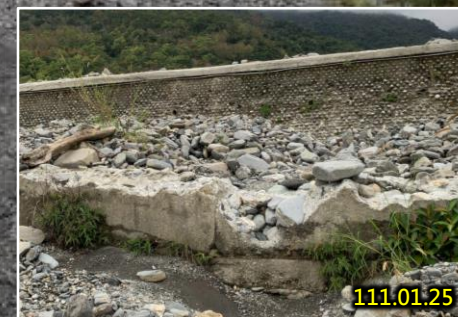
尾檻破損嚴重

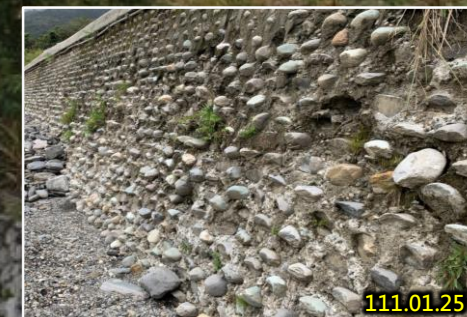
外部老舊破損

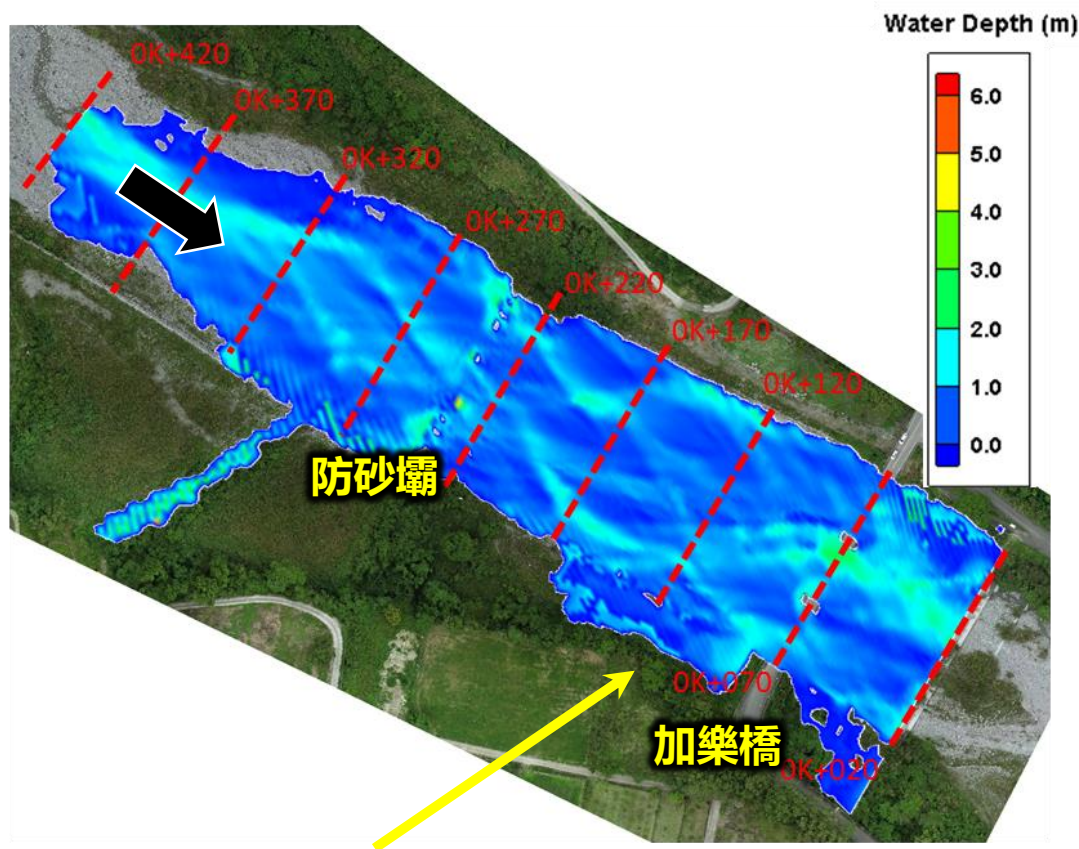
治理前模擬水深

- OK+070 處上游水流受橋墩阻水及溪床坡度影響其溢流水深介於0.5 m至1m間，溢流面積約1,640 m<sup>2</sup>

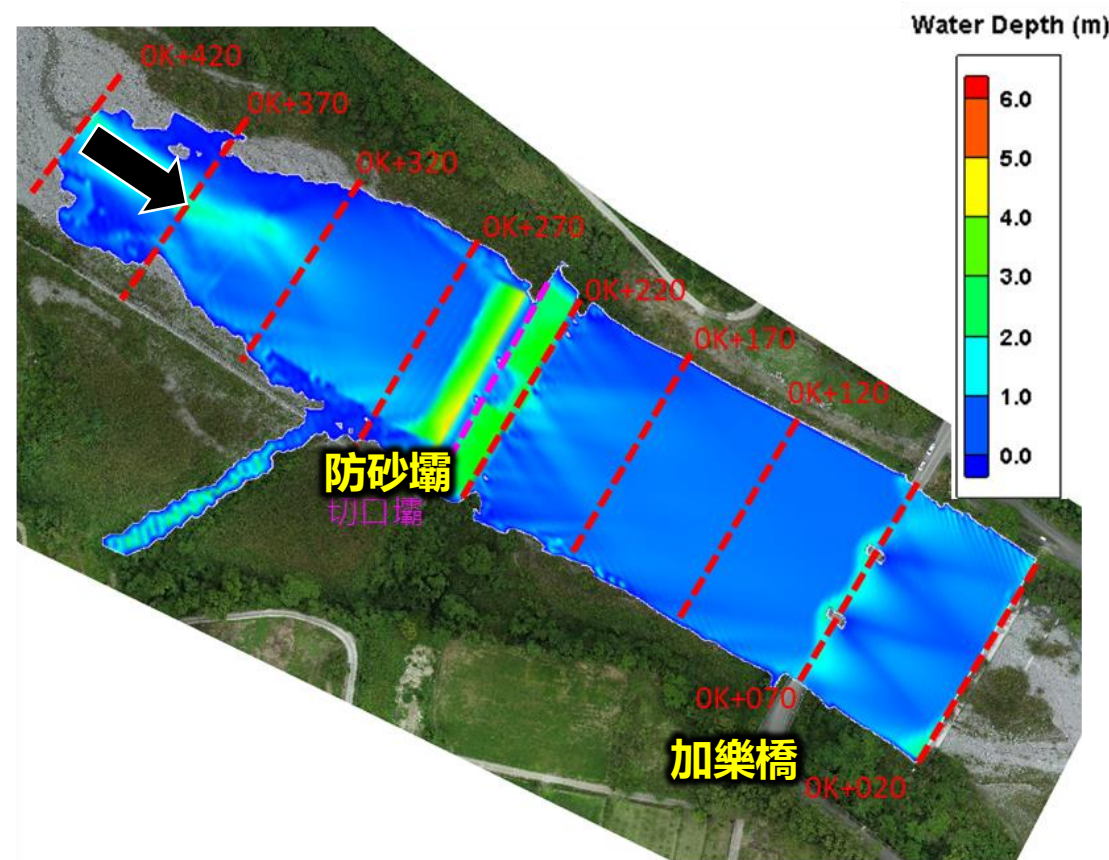
治理後模擬水深

- 治理後將水流流動範圍限縮於河道中，河道整體水深介於1m至3m間，治理後模擬河段皆無溢淹情形

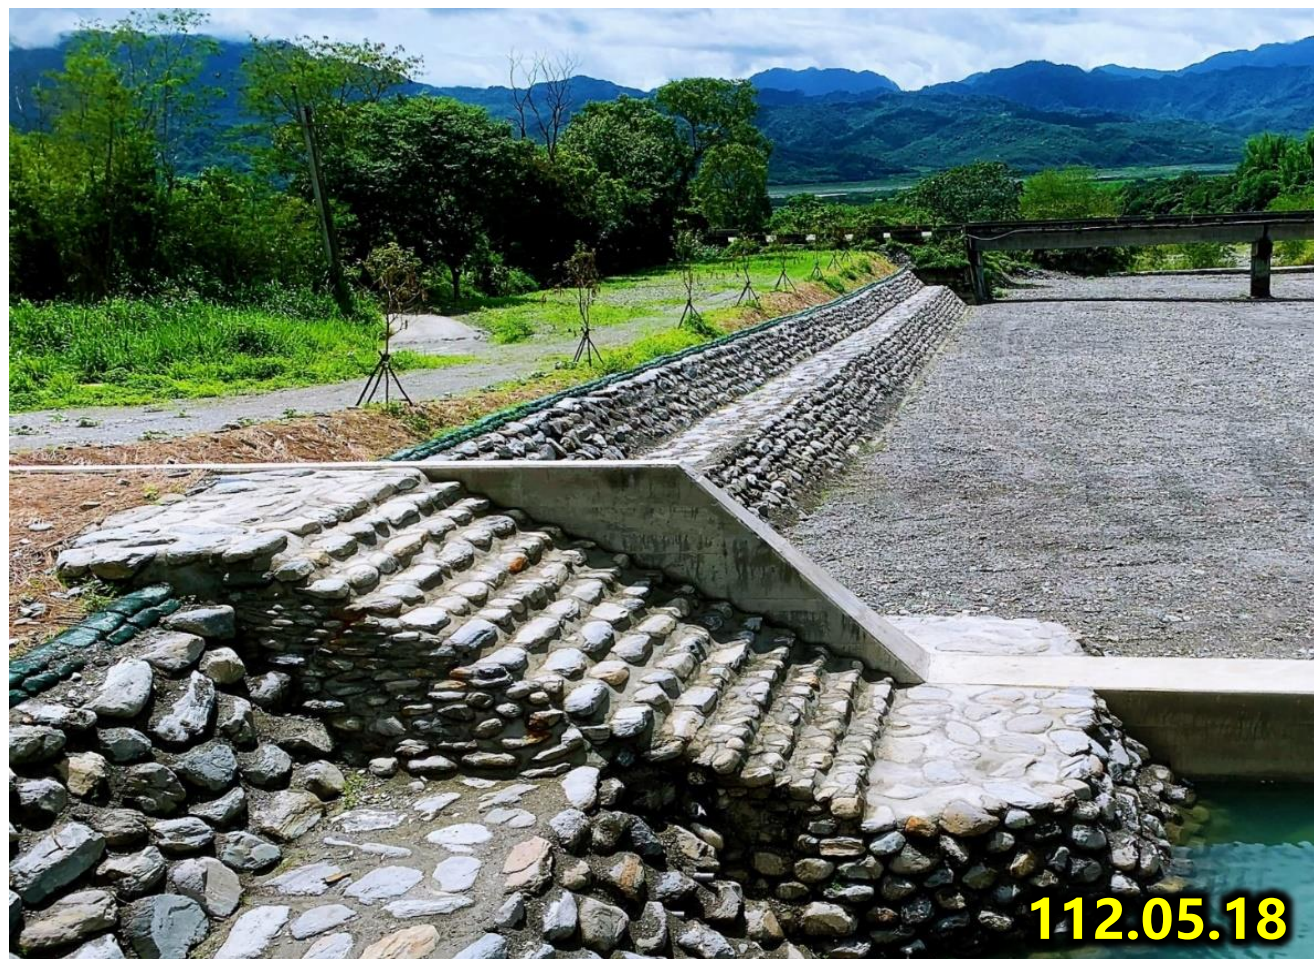
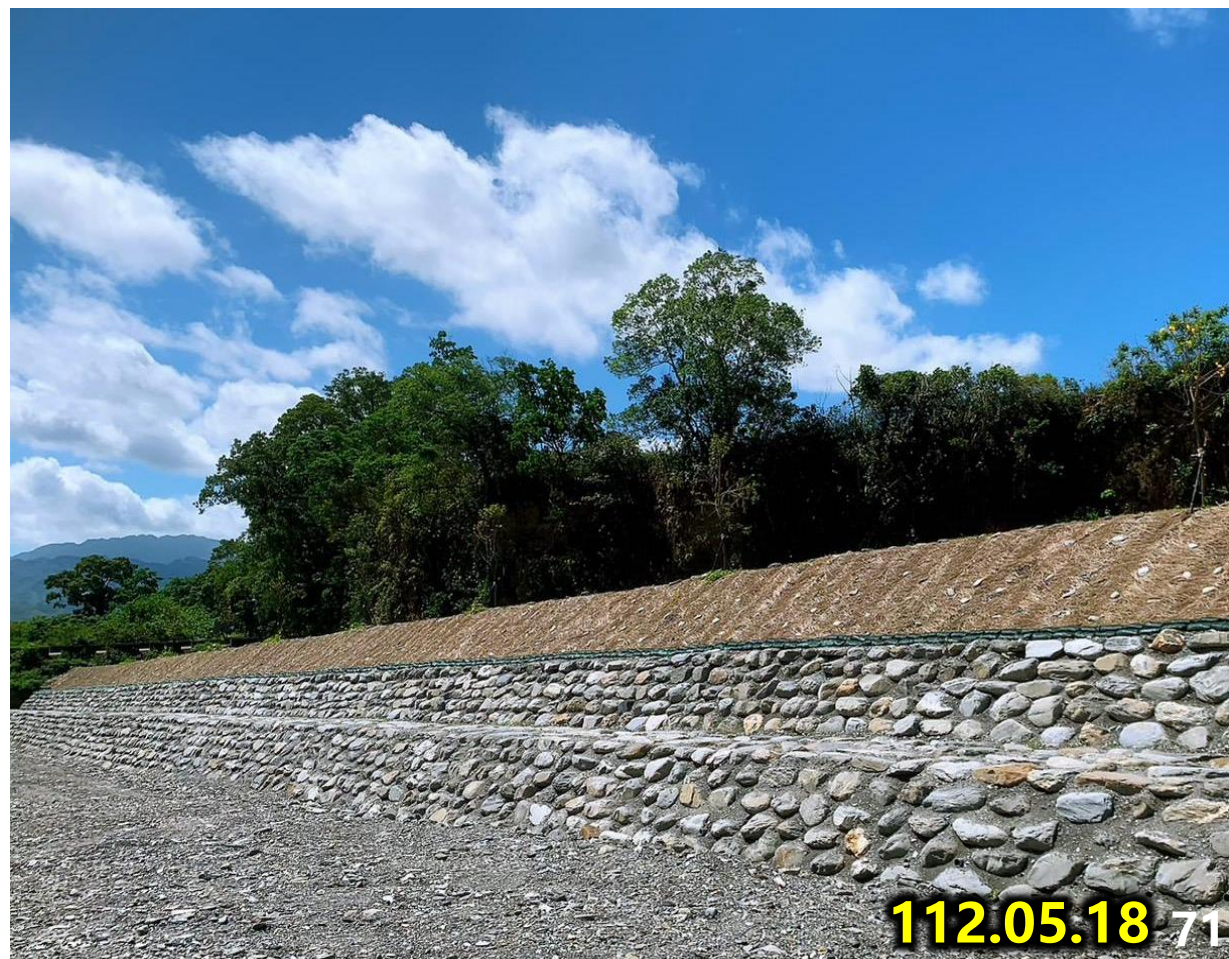
- ◆ 現場塊石多為**板岩**及**千枚岩**組成，**岩性及外觀不易疊砌**
- ◆ 加強篩選塊石及施工品質管控，以**五、六圍**為主，施作前進行打版放樣，以完成目標
