112年度優良農業建設工程獎治山防災類評鑑簡報  
泰山區大窠坑溪上游(土石流潛勢溪流DF030)  
邊坡災害復建工程(第一次變更設計)

主辦機關：❤️ 新北市政府農業局

設計監造單位：🏢 銘美工程技術顧問有限公司

中華民國112年12月8日

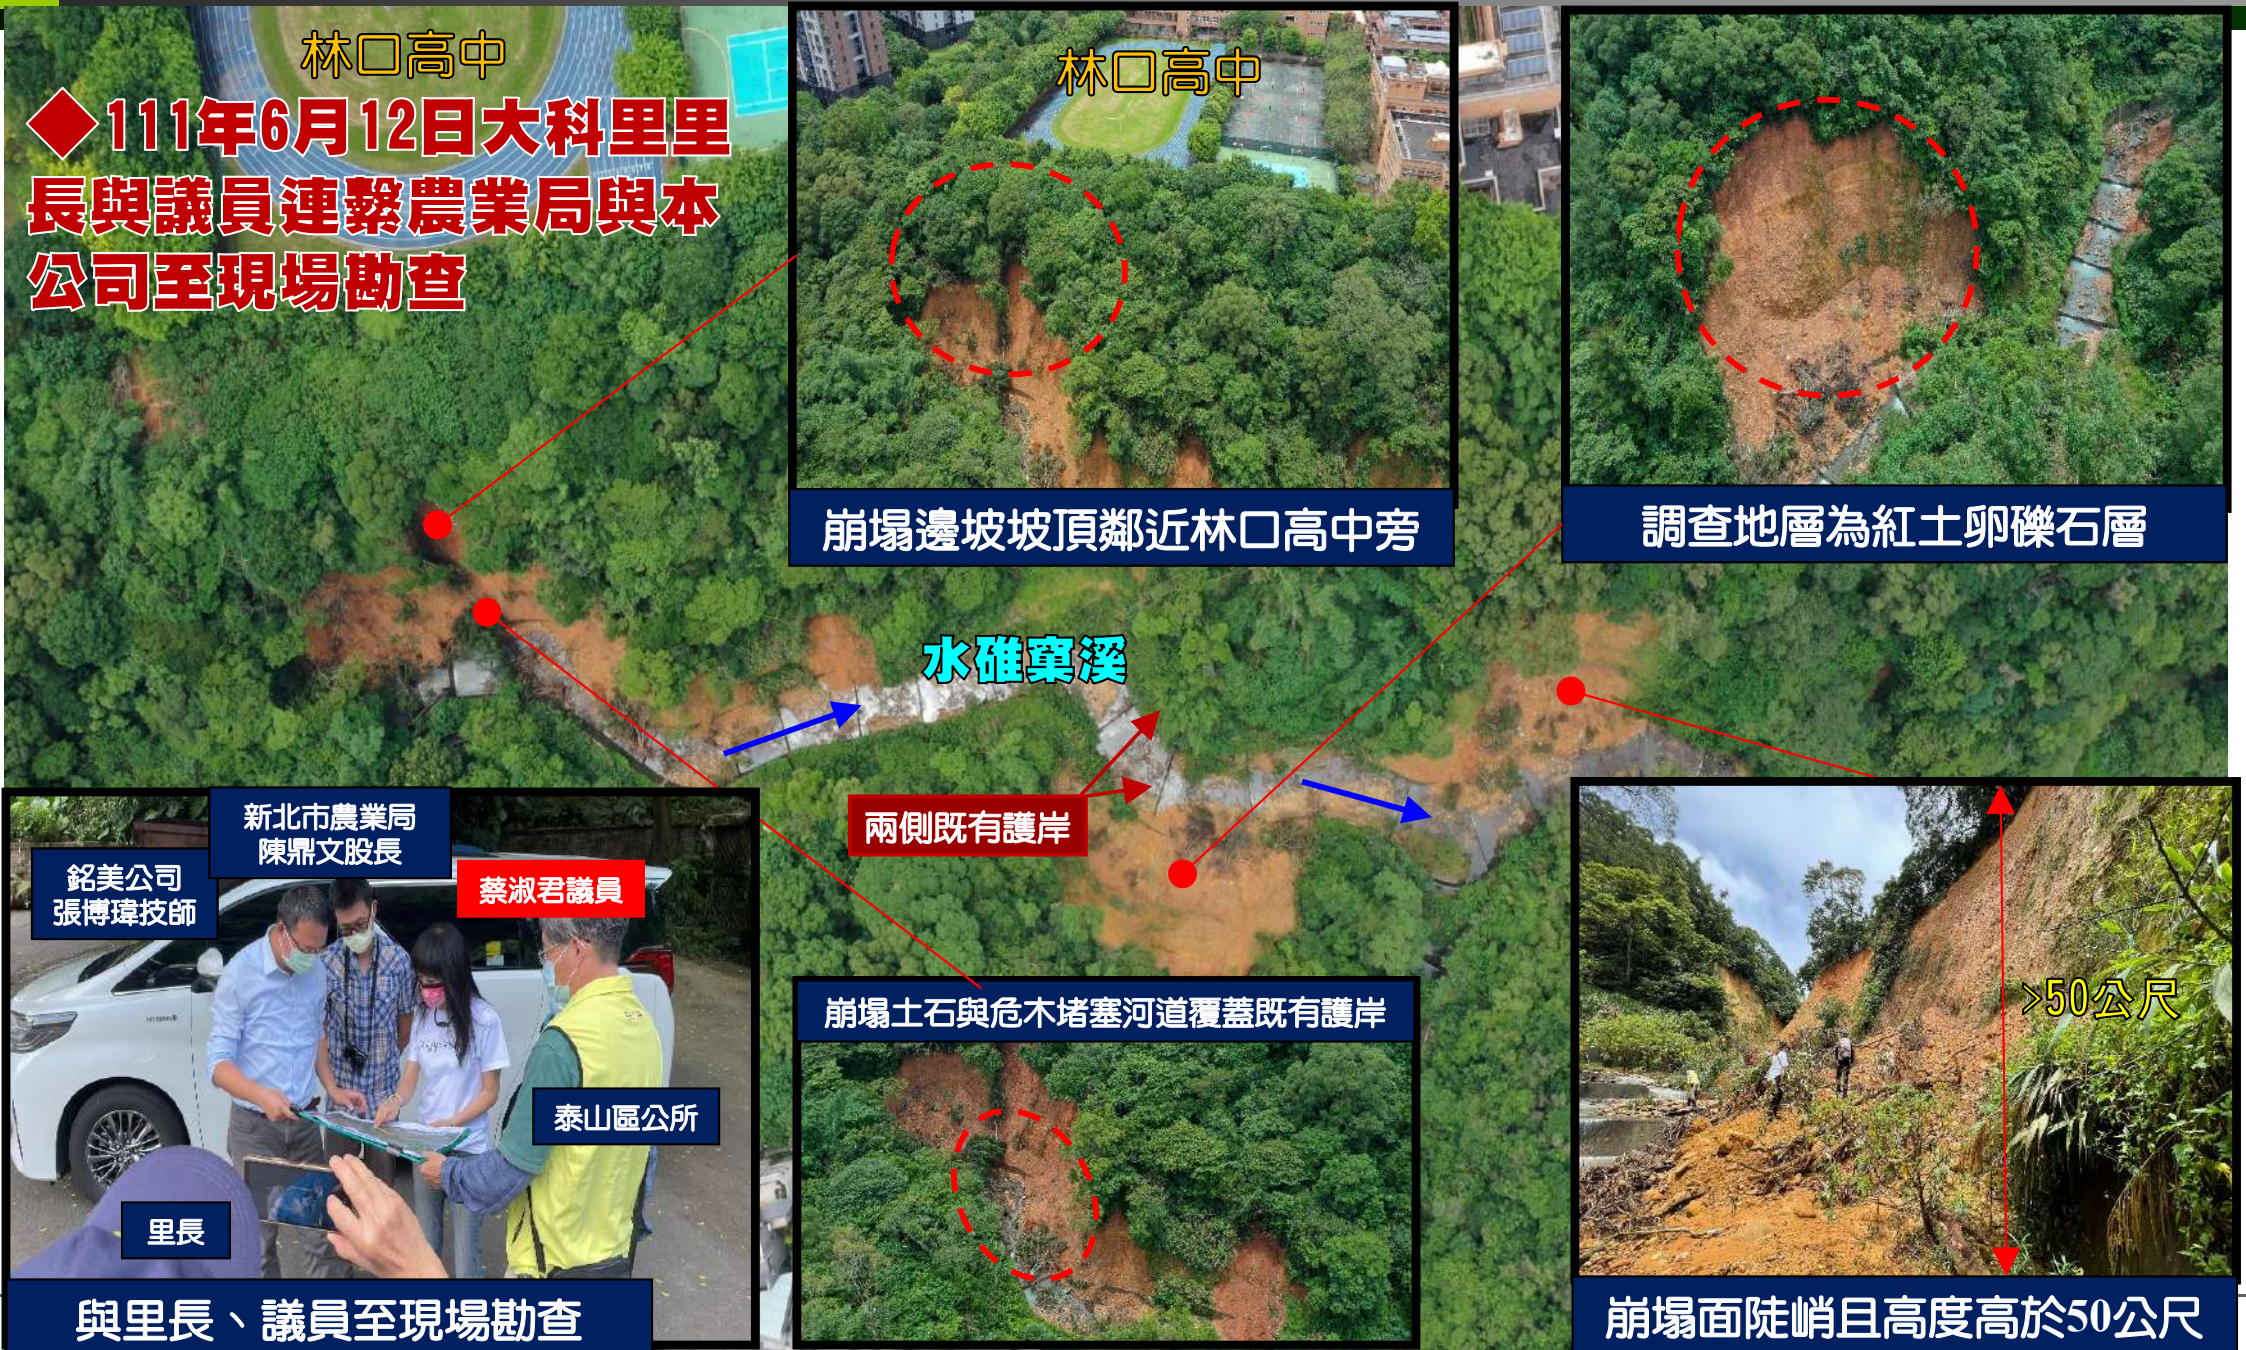
崩塌邊坡坡頂鄰近林口高中旁

調查地層為紅土卵礫石層

崩塌土石與危木堵塞河道覆蓋既有護岸

崩塌面陡峭且高度高於50公尺

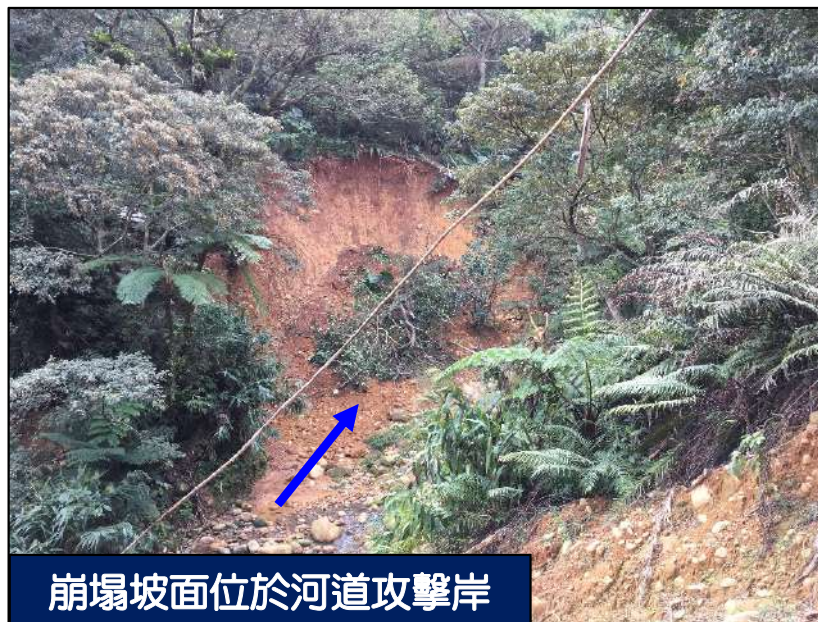
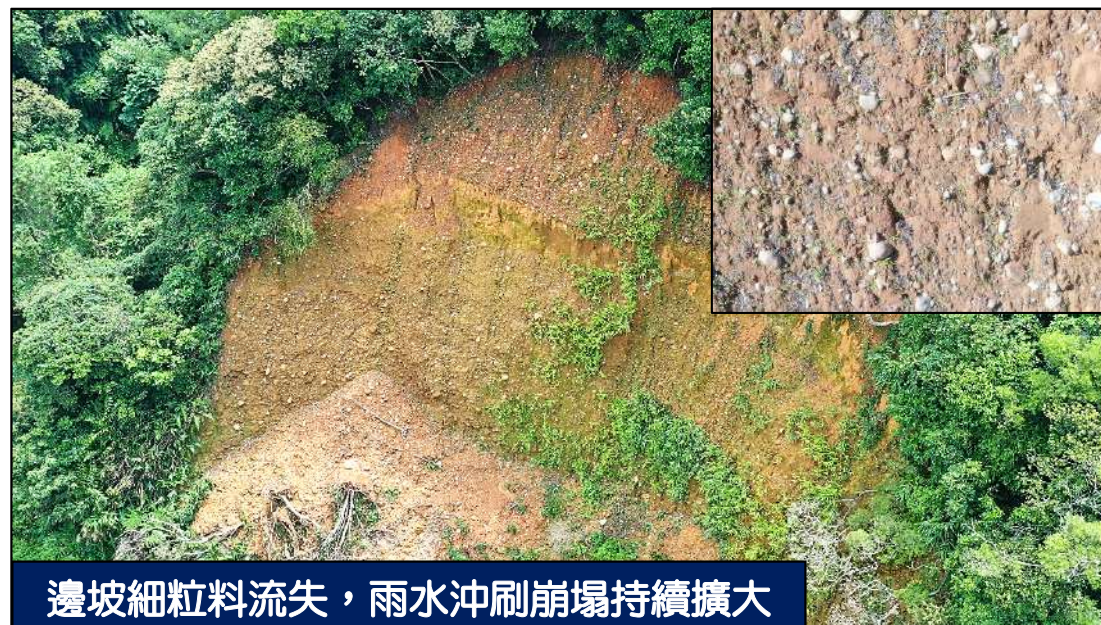
- 卵礫石層特性：
  - 高抗剪強度及承載力
  - 表面細粒料易受雨水沖蝕流失
- 裸露邊坡坡度陡峭，表面無保護設施，雨水沖刷細粒料流失造成崩塌!!
- 位於河道攻擊岸，坡腳遭受沖刷影響坡面穩定。

工區地質為紅土礫石層，表層細粒料易受沖蝕流失

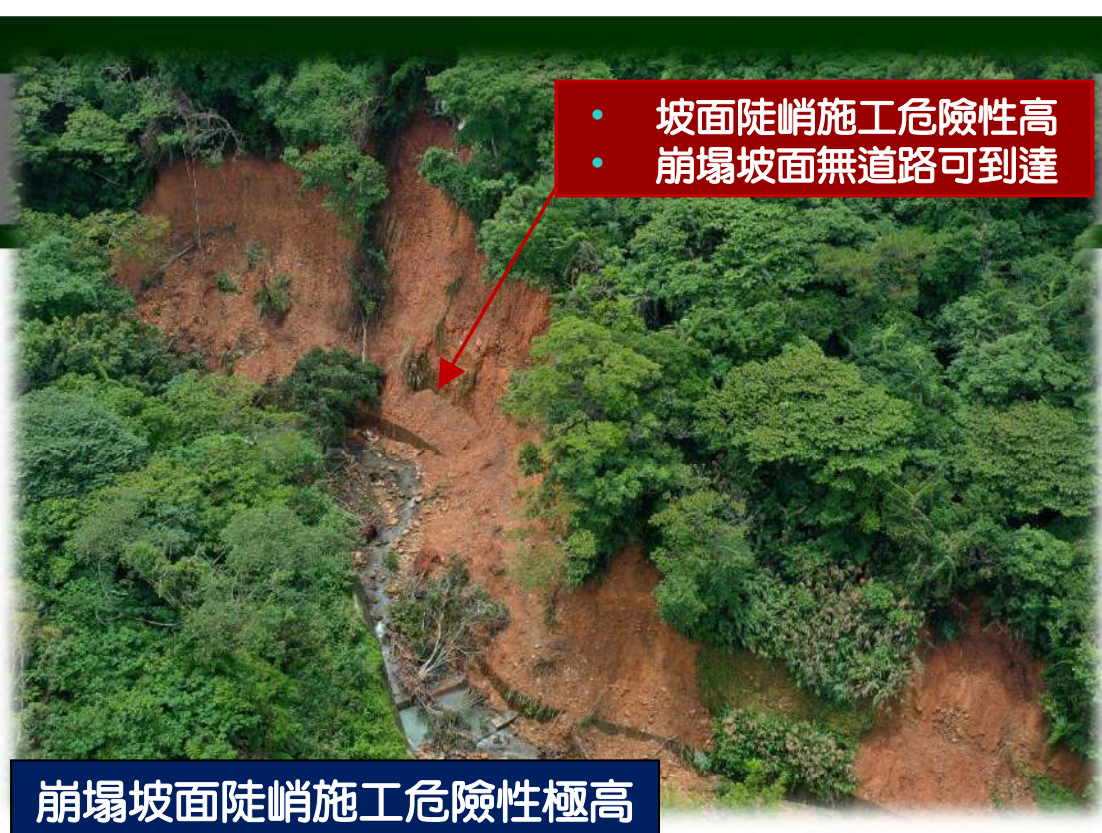
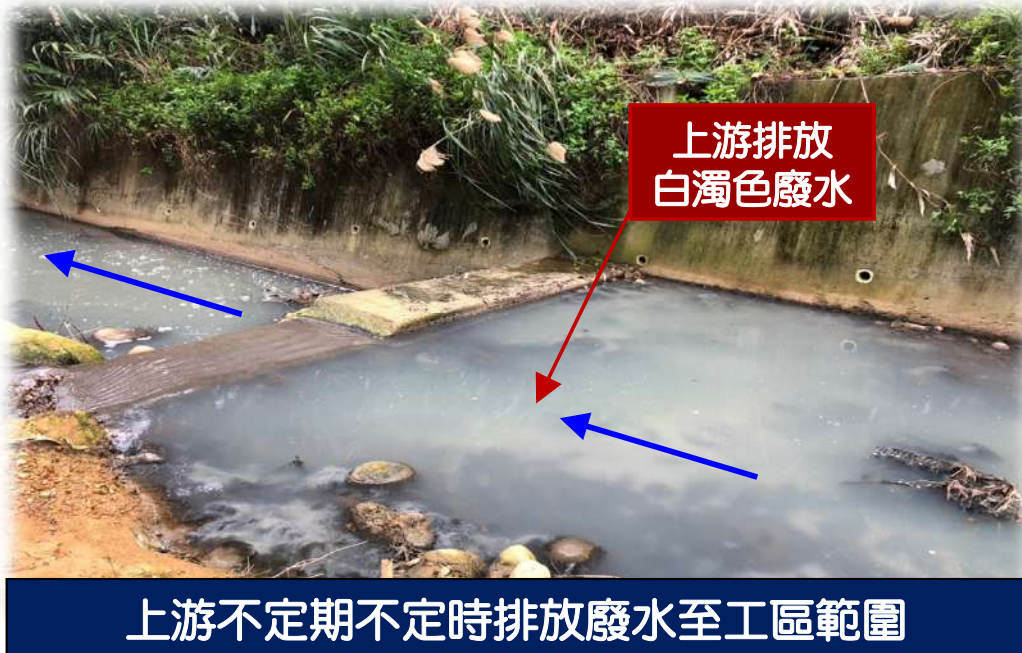
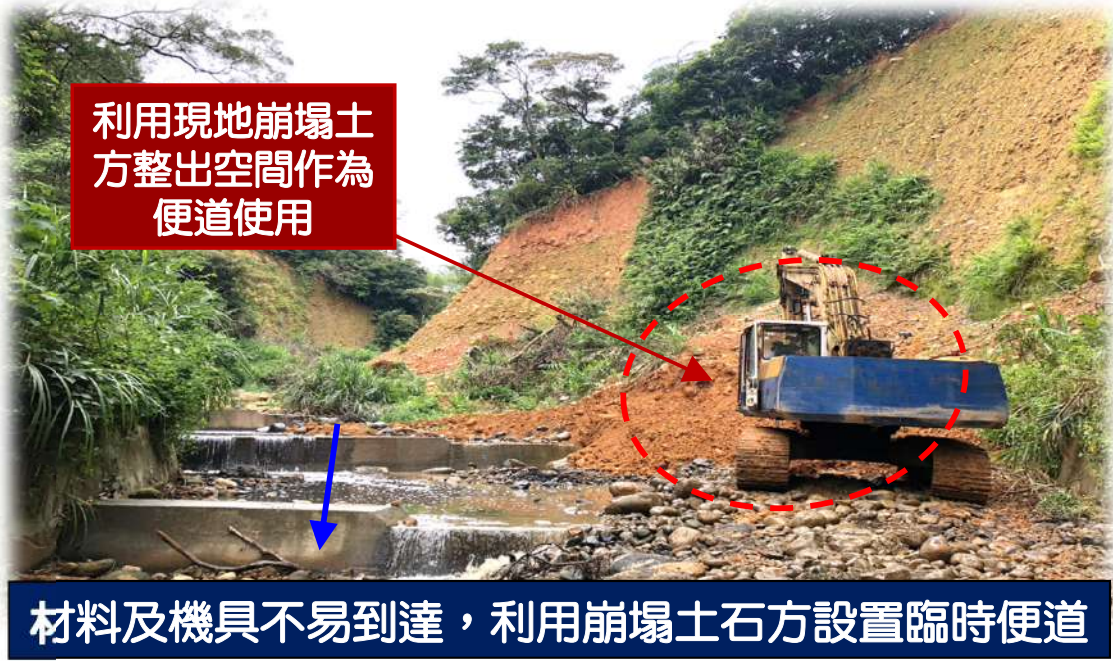
- 崩塌坡面陡峭施工危險性高，且最大高差超過50公尺施工困難。
- 無道路到達工址，材料及機具搬運困難，整治工法需配合施工可行性進行規劃設計。
- 上游不定期不定時排放廢水至工區範圍，廢水臭味影響施工環境。

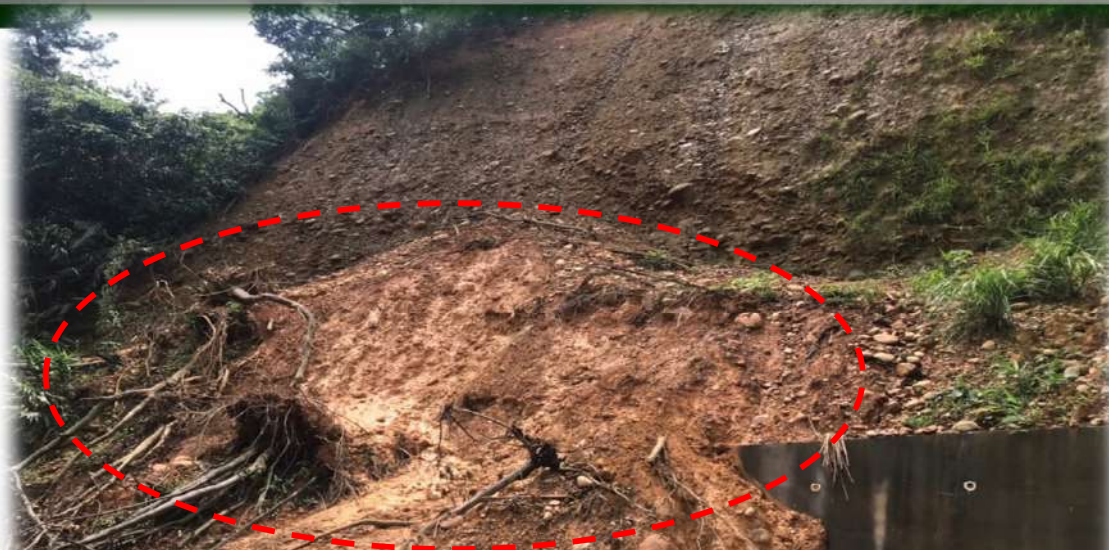
梅花颱風造成災害擴大，坡面更為陡峭且面積增加

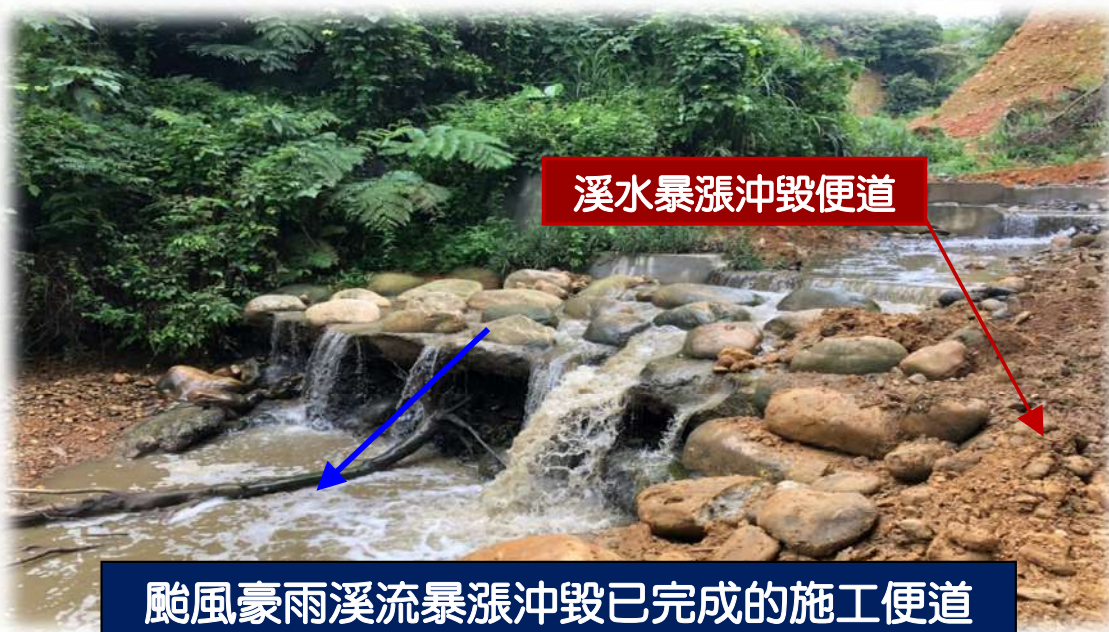
溪水暴漲沖毀便道

颱風豪雨溪流暴漲沖毀已完成的施工便道

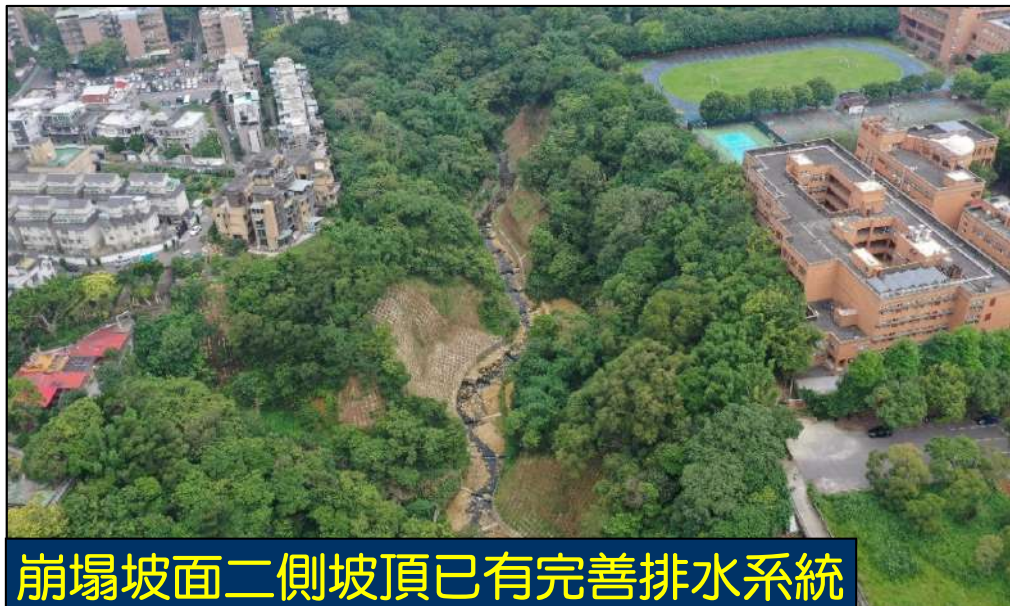
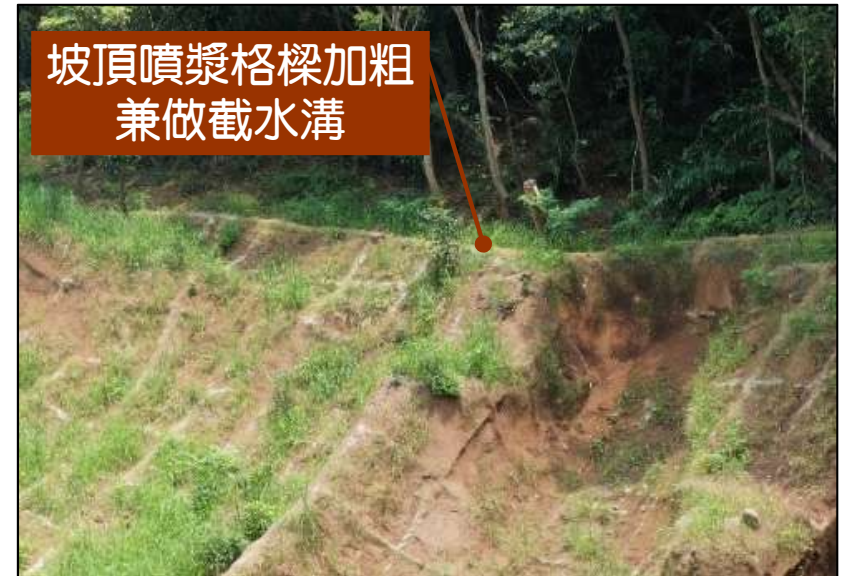
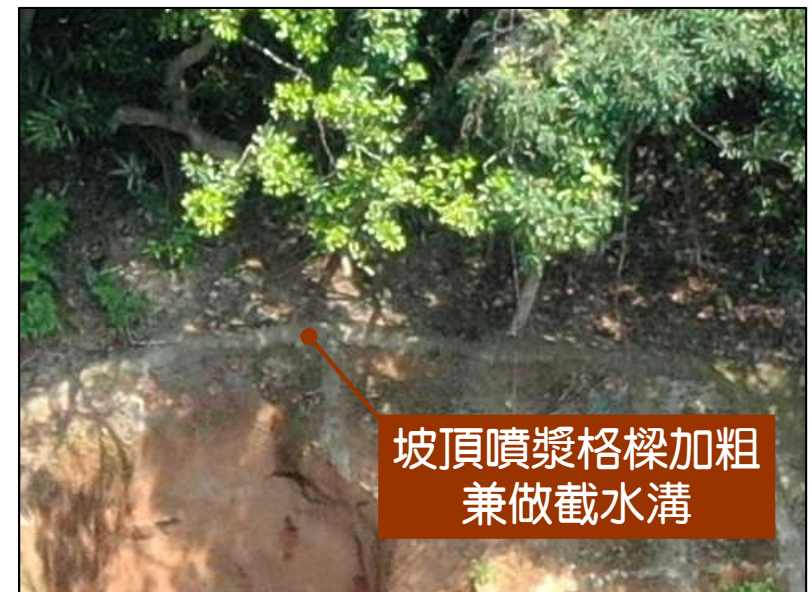
- 崩塌坡面**坡度陡峭**，且**礫石層透水性佳易入滲**，設置坡面排水成效不佳。
- 崩塌坡面上方二側分別為林口高中及住宅重劃區域，皆已有設置良好排水系統。
- 因地質透水特性，採坡頂格樑加粗方式進行截水。

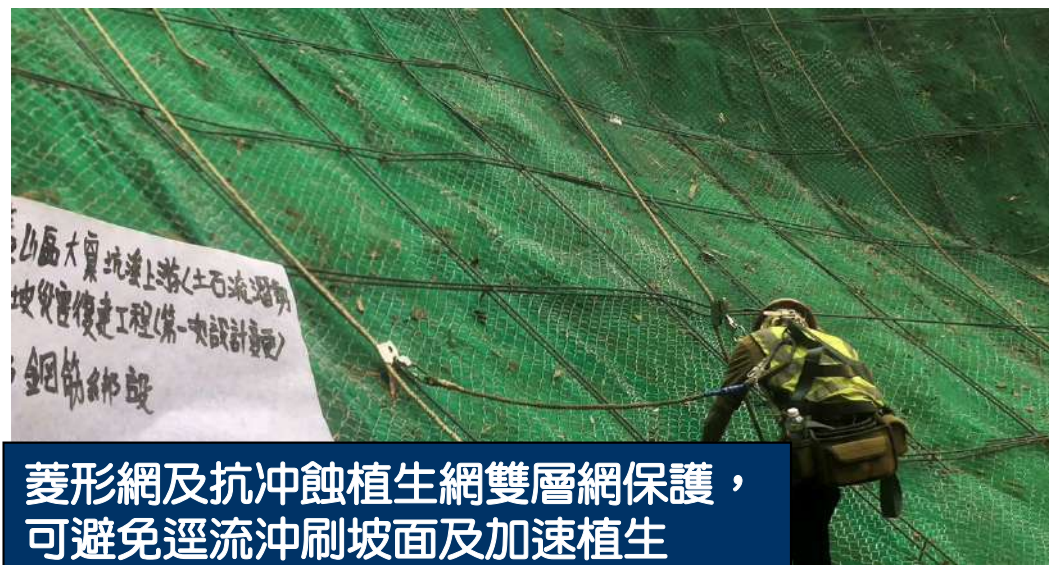
菱形網及抗沖蝕植生網雙層網保護，可避免逕流沖刷坡面及加速植生

- 林口紅土礫石層易崩落之特性且坡面陡峭，以**抗沖蝕植生網**及**菱形鐵絲網雙層網**配合**灌漿錨釘**施作穩固坡面。
- 灌漿錨釘以**鑽掘施工**可**避免因地層卵礫石造成施工不易**情形，並可**有效穩固坡面**。

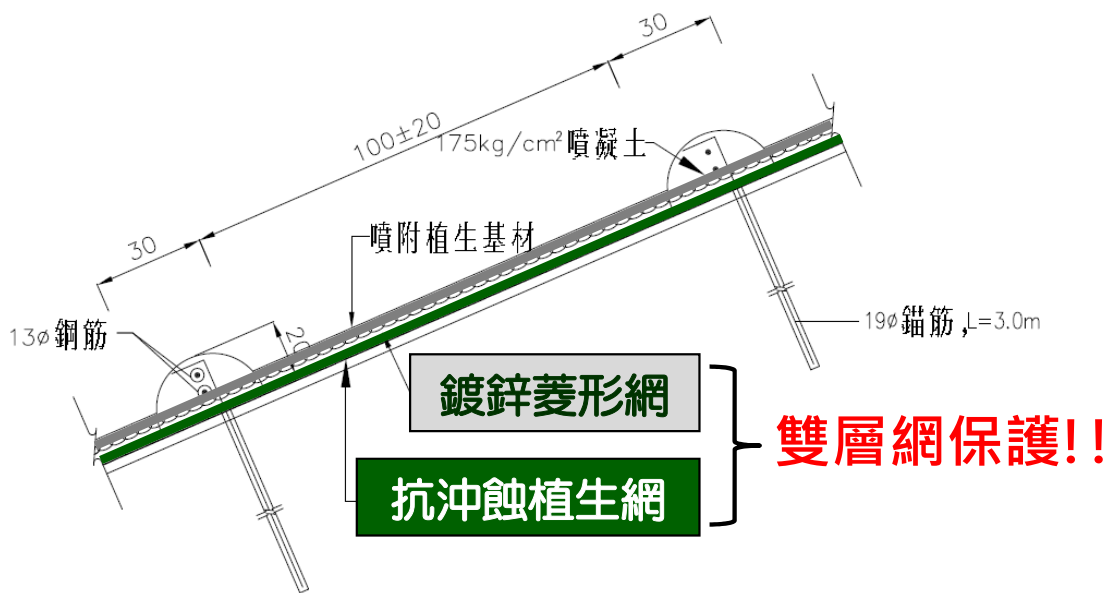
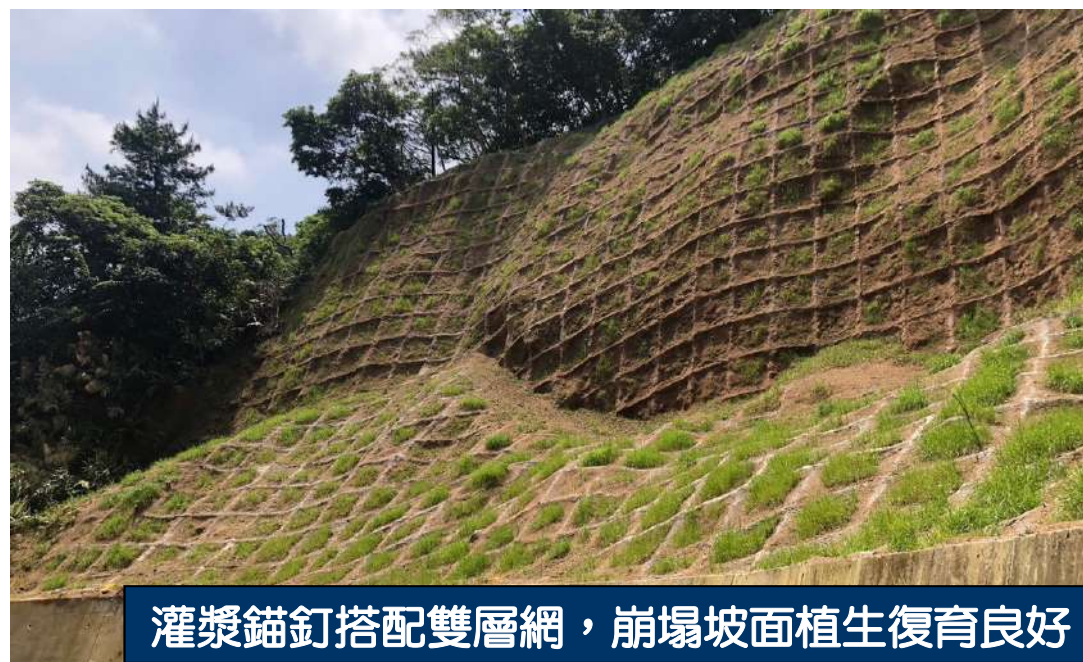
灌漿錨釘搭配雙層網，崩塌坡面植生復育良好
