# 嘉義縣定古蹟奮起湖車庫 及周邊改善整修工程

# 農業部林業及自然保育署

## 阿里山林業鐵路及文化資產管理處

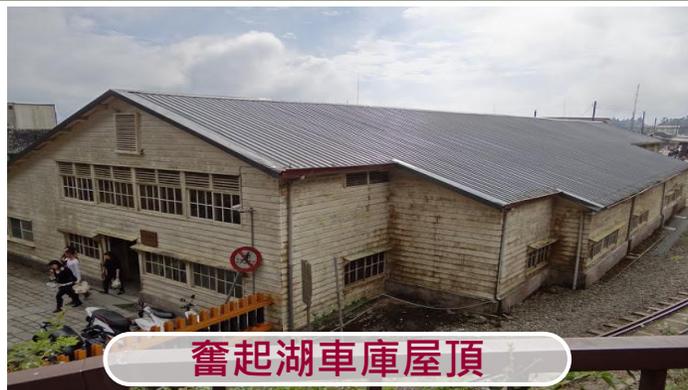
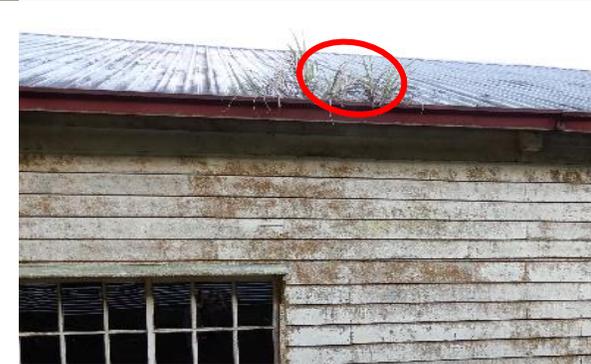
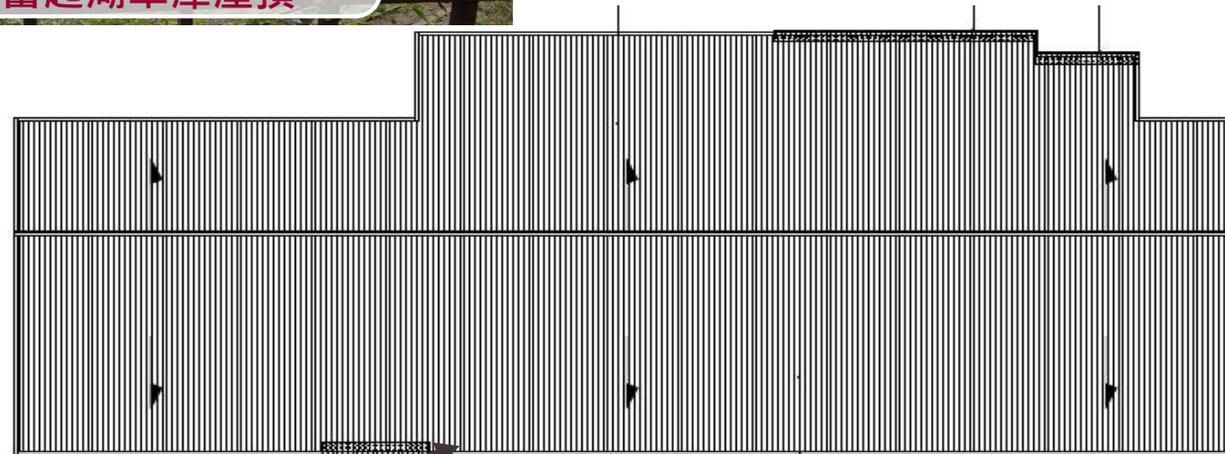
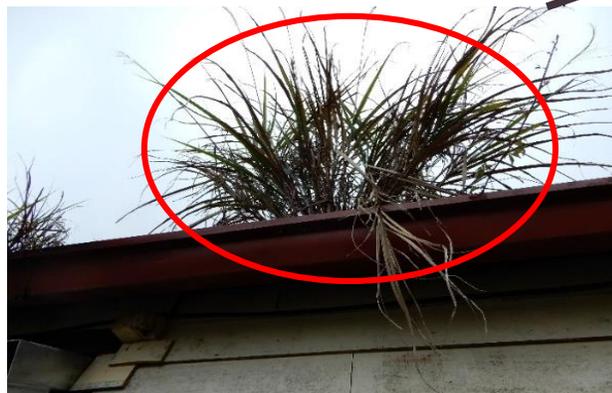
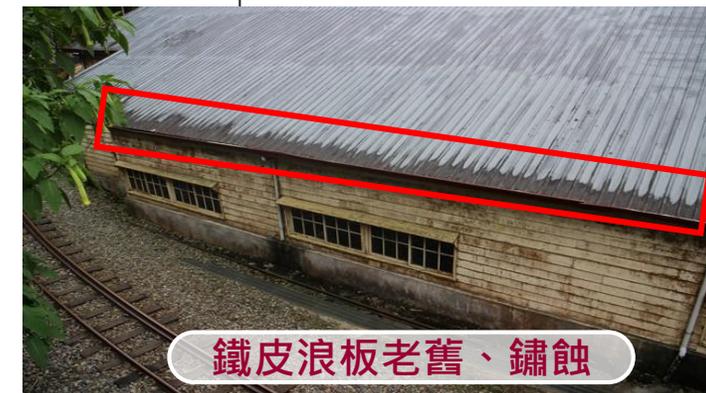
# 屋頂鏽蝕、天溝雜草叢生

1. 受山區潮濕、多雨環境影響，木構件發霉腐朽。
2. 雨淋板與角材間雜草攀附叢生、劣化、破損，牆體內部柱、樑構材產生劣化與損壞，嚴重者其根部已朽壞蛀空，柱身都有歪斜現象。

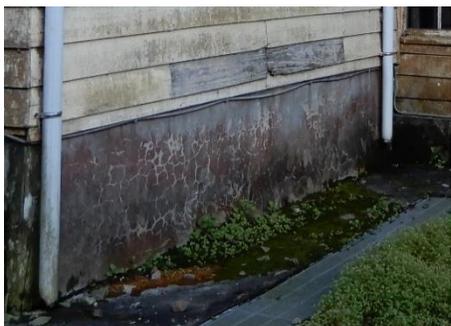
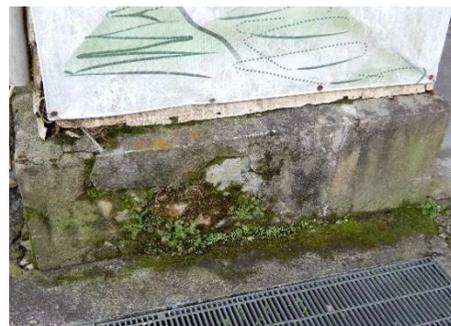
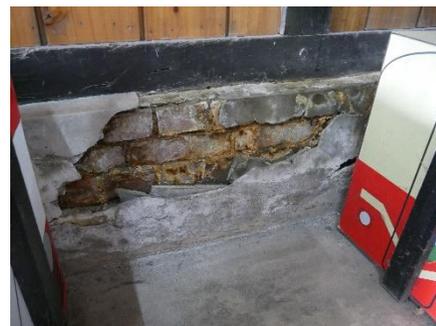
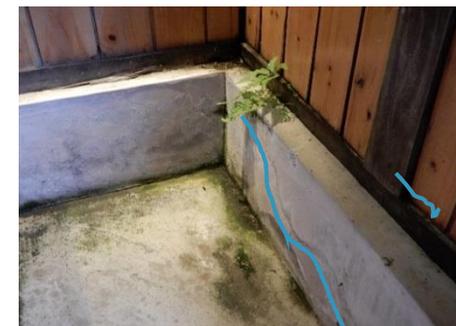
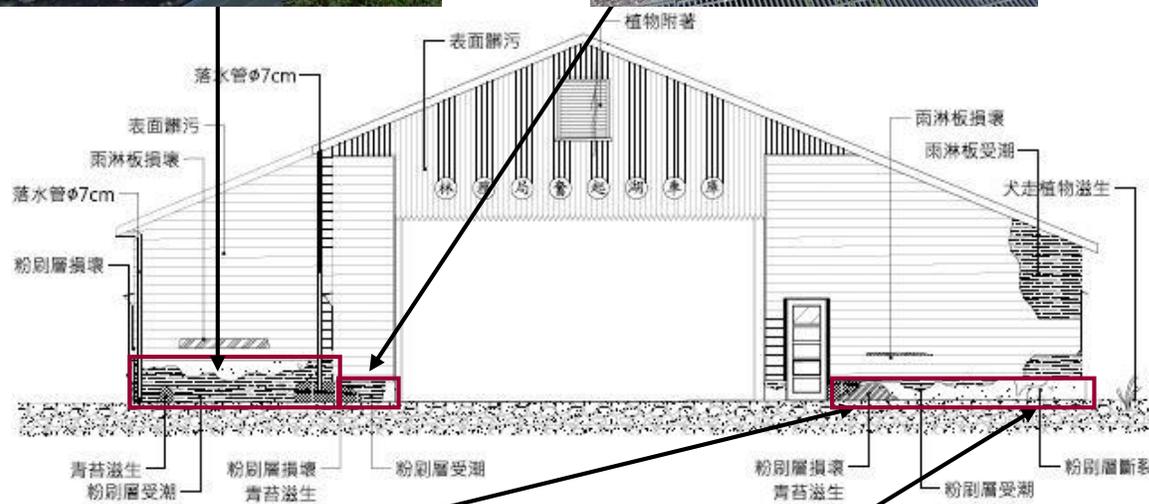
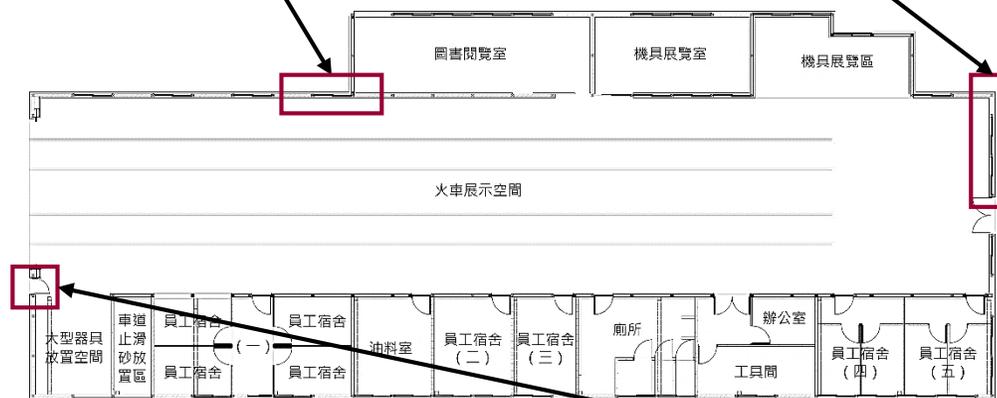
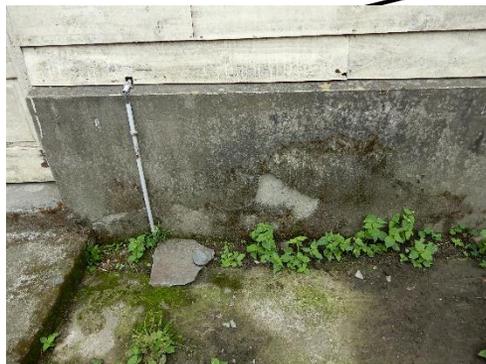
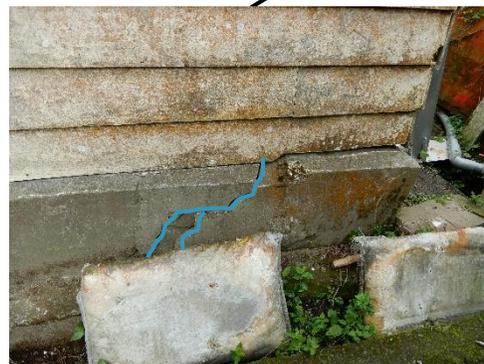
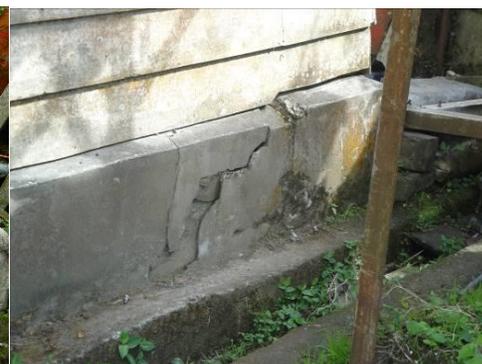
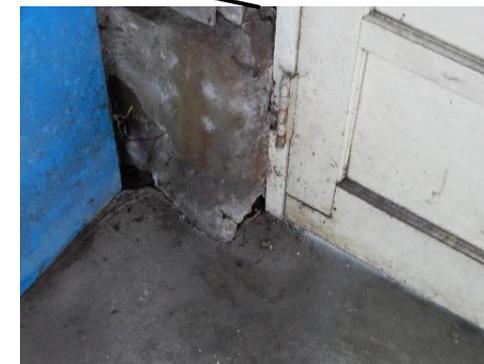
# 布基礎受潮、龜裂

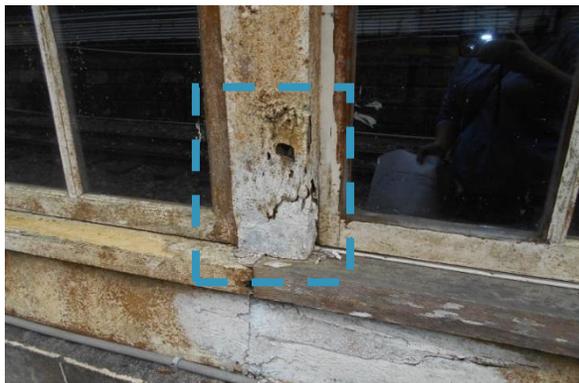
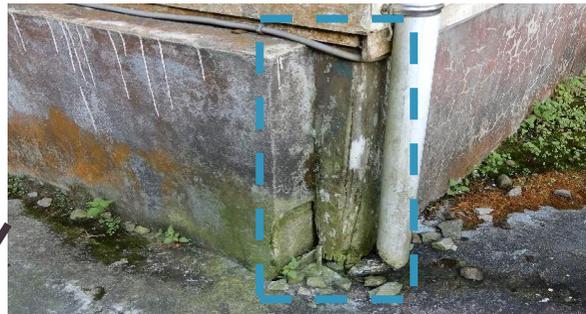
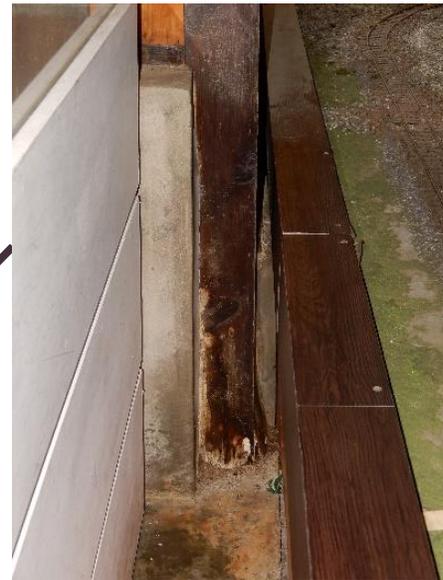
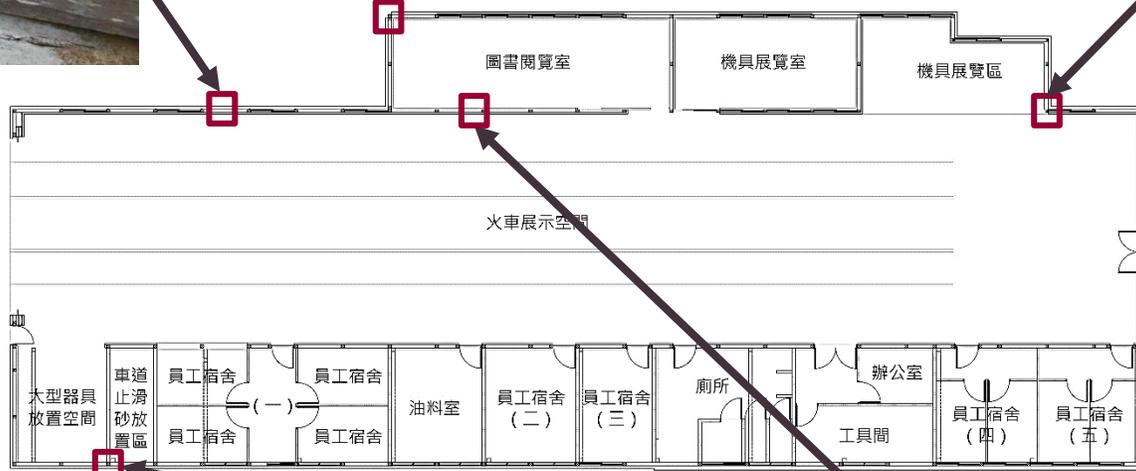
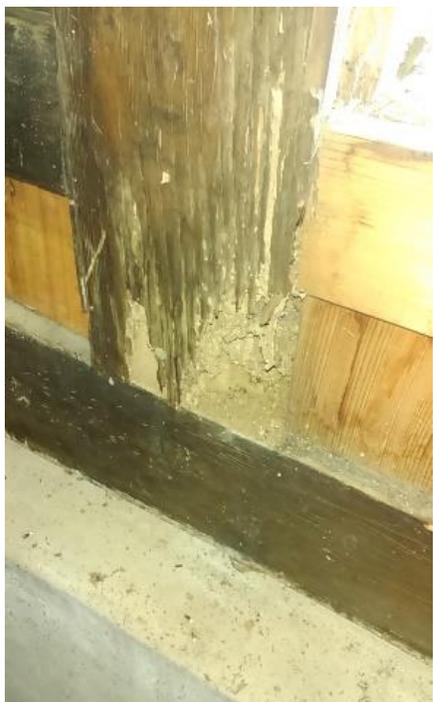
# 木柱腐朽、劈裂

木柱遭白蟻蛀蝕

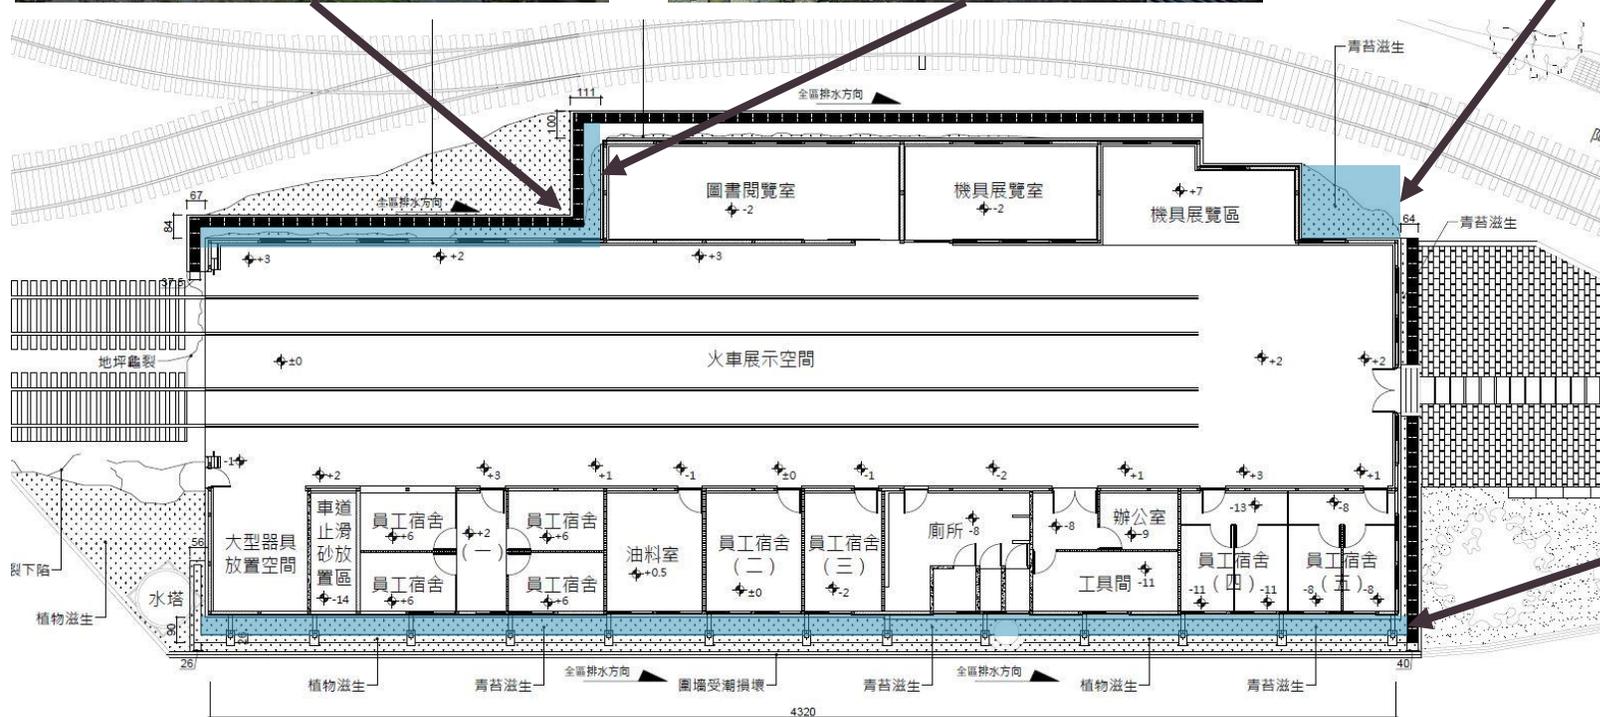
# 犬走及排水溝受潮、滋生青苔

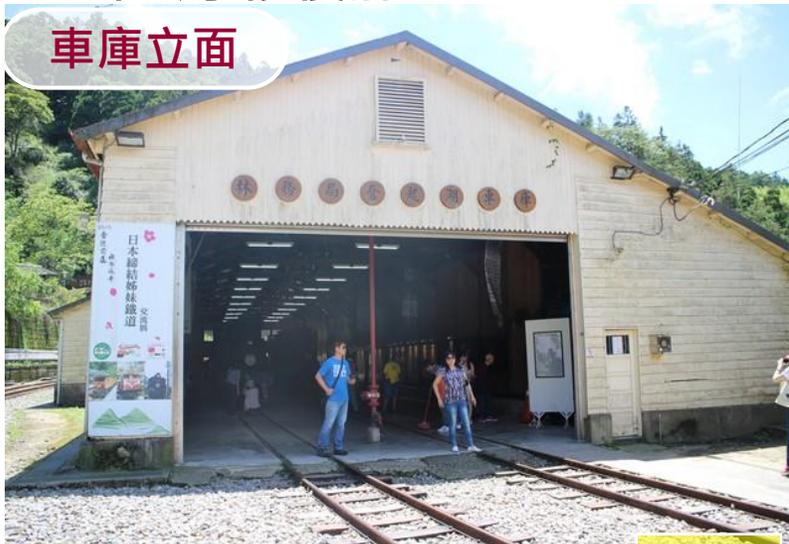
車庫立面

110年4月 修復前。
