113.10.23 優良農建獎委員意見補充

桃園大圳 7-2 號池係屬桃園大圳第七支線中面積最大的埤塘，由大崙工作站管轄。蓄水面積約 156,887m²，有效蓄水量約 486,827m³，灌溉面積約為 140.61ha，本計畫針對 7-2 號池內面工、給水塔、溢洪堰進行改建，恢復埤塘蓄水及供灌功能，並活化南側小埤塘，營造生態及景觀。

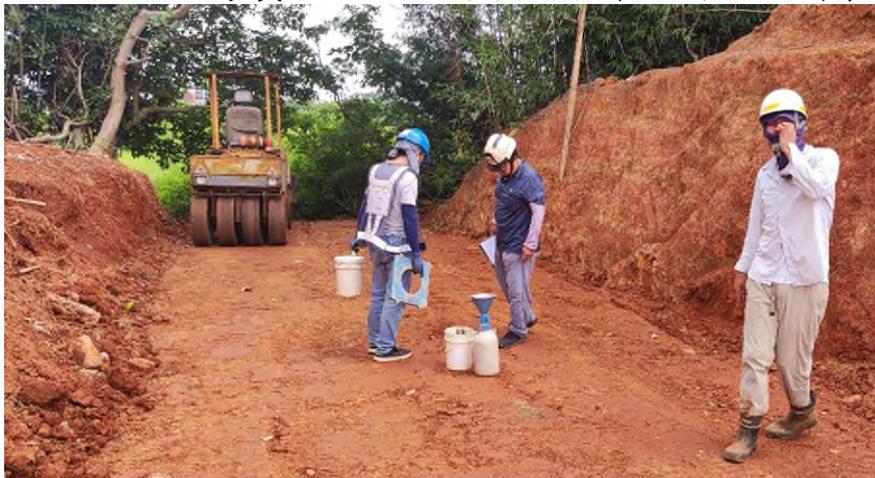
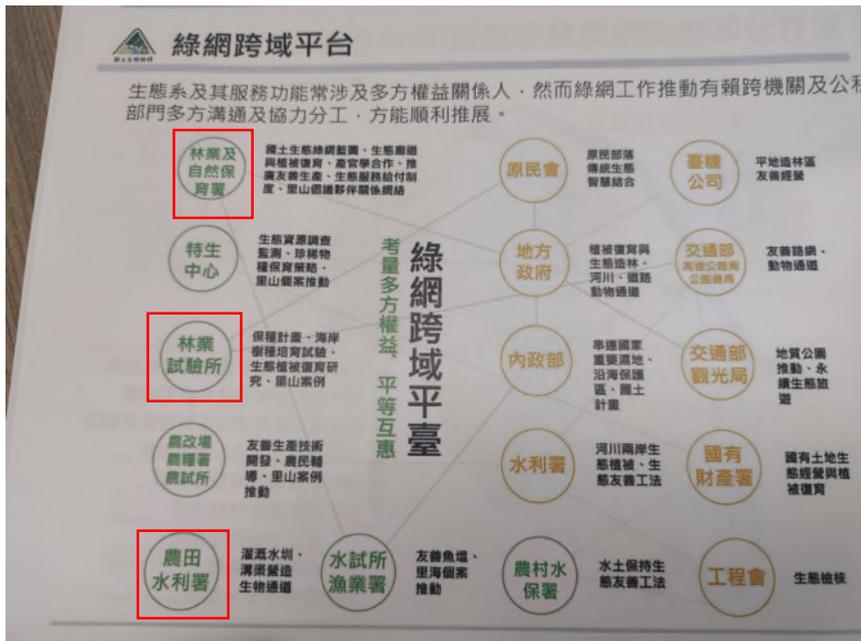
A3：本工程主要開挖壩體位置為給水塔處，相關夯實度規定於圖說 LB-11，夯實試驗報告與相片詳附件二。(第47頁)

三方會同(主辦機關、監造、施工廠商)
工地密度與土壤壓實度現場取樣

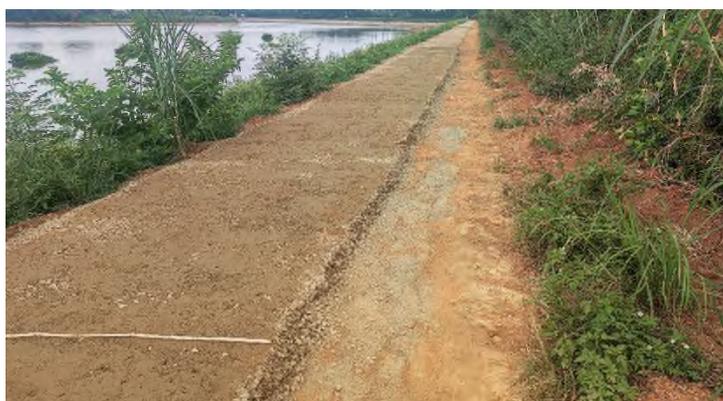
堤面加強

2. 辦理竣工說明會時，地方民眾確有提出相關建議，處長立即指示另案辦理堤面加強工程。

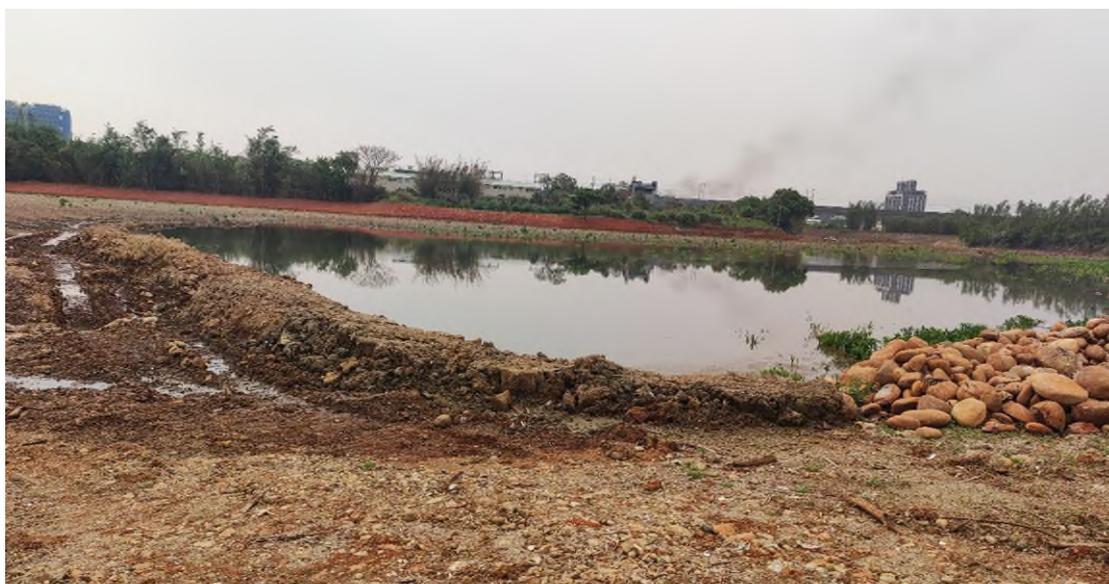
1. 本案因水域面積 15.74 公頃，含陸域面積則達 20 公頃，農業部查核時水域面積已全部排乾水，陸域面積也因內面工施作裸露，廣達 20 公頃土地裸露，故造成現場塵土飛揚之缺失現象。
2. 後續於不影響施工下，採用池底局部圍堰蓄水(兼顧臨時灌溉)，及撒草子與灑水加速植生成長，大量減少裸露地。
3. 設計時未採用防塵網原因，為工區範圍過於廣大且兼顧灌溉需求，設置防塵網將造成灌溉管理不易，故未予採用。

池底圍堰局部蓄水 減少裸露地與增加臨時灌溉用水

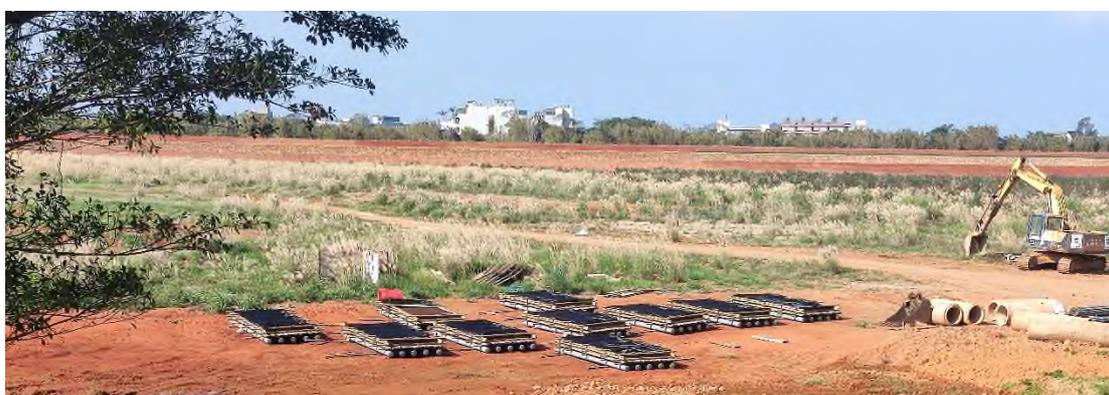
池底植生減少裸露地及浮島製作

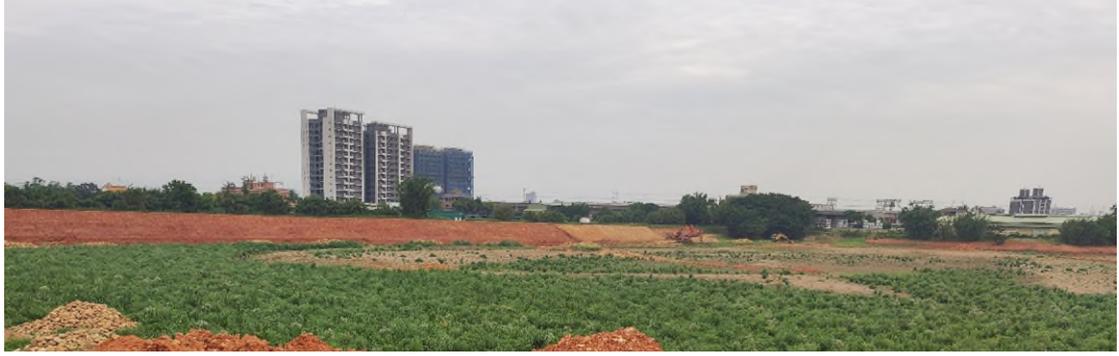
池底植生 減少裸露地

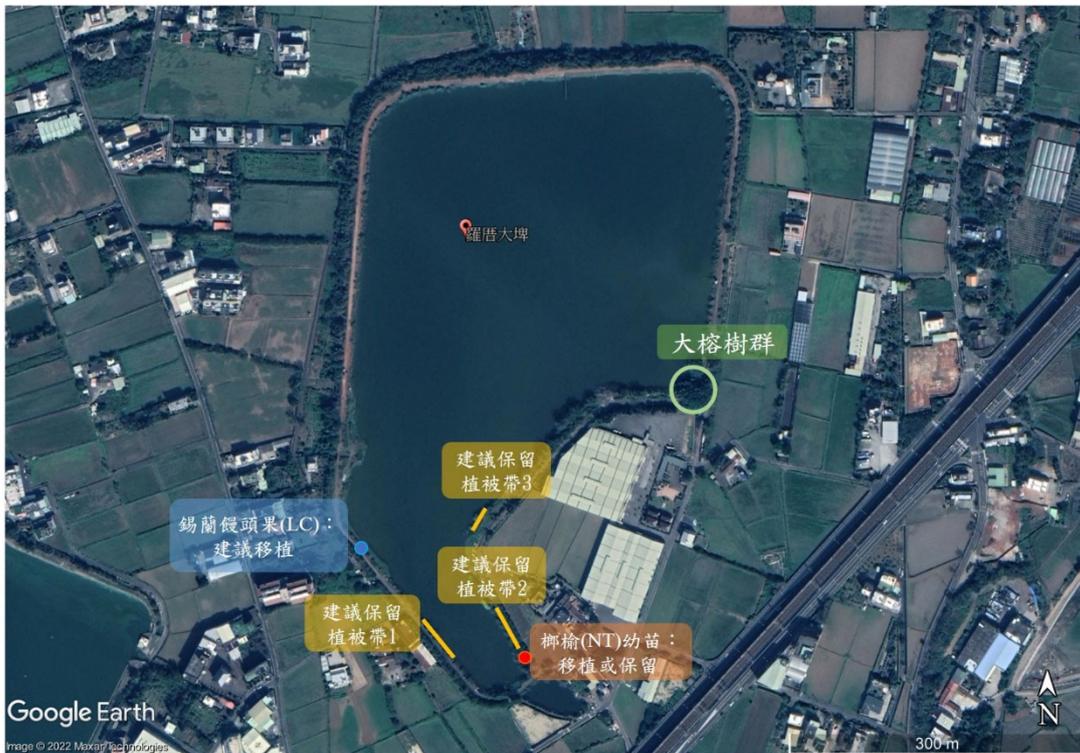
圖 1、植物建議保留或移植位置圖

根據上述植物調查結果，建議本埤塘堤岸施工時應優先保留西南側和東南側之海桐灌叢（建議保留植被帶1）、矮林（建議保留植被帶2）、臨水喬木（建議保留植被帶3）等3處沿岸木本植被（圖1、圖2），以提供水鳥和稀有過境鳥（如噪鵲）之棲息場所。若施工無法迴避，則應於施工前進行上述3處植被之原生種木本植物每木調查，詳細編號登記，並確實依照桃園市政府工務局所發行之「樹木植栽設計施工手冊」進行移植，待完工後規劃適當地點（依該植物陸生、水生特性選擇離岸距離）回植於原區域。此外，針對建議保留植被帶2中生長之入侵種—陰香，可安排人力進行外來種移除，避免進一步擴散。

大榕樹由於移植不易、成本高，且後續容易遭腐朽菌感染，健康狀況難以長久維持，因此建議須原地保留（圖1、圖2）。由於該處未來可將該榕樹群外圍景觀化，成為居民休閒空間，提升遊憩與景觀綠化價值，並保持原有生態功能。

接近受脅植物—榔榆，以及西南側水岸旁水生喬木—錫蘭饅頭果之幼苗（圖 1、圖 2），皆建議移植。兩者由於皆為幼苗，因此移植程序相對容易，存活率較高，務必確保存活。錫蘭饅頭果和水柳由於根部可浸泡水中，因此移植初期可將其根株連同土壤浸泡於水中，可大幅提高移植存活率。

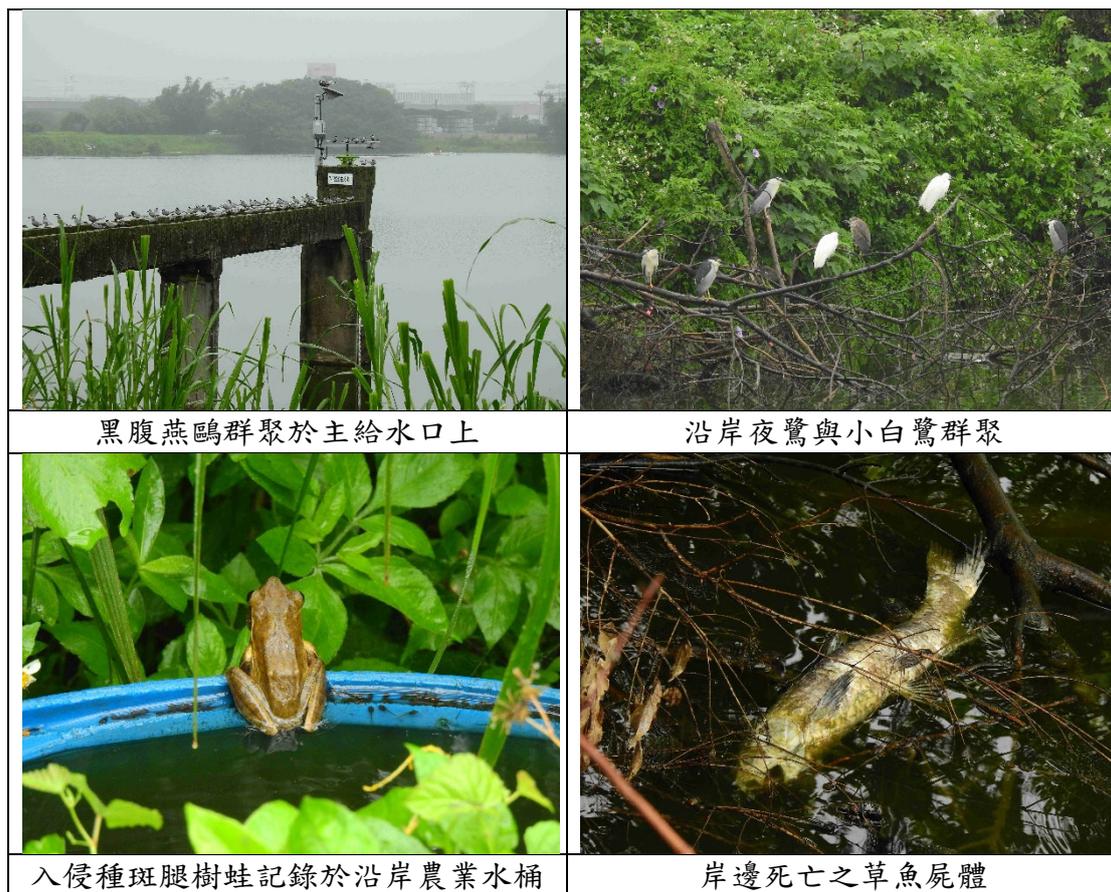
圖 3、動物調查照片

此外，於植物調查期間埤塘水面上記錄大量過境鳥(黑腹燕鷗)捕魚覓食，停棲點則位於北側主給水門之水泥構造物上(約 70 隻)(圖 3)，考量其習性特殊，停棲利用之落點有限，因此建議應保留該主給水門之水泥構造物，或者於埤塘完工後，提供類似人為構造物於埤塘水面不受人為干擾之區域，以利燕鷗等特殊水鳥棲息。施工期間，也盡量挑選非過境或非冬季停留期間，以避免干擾水鳥活動、影響其族群之棲地利用。

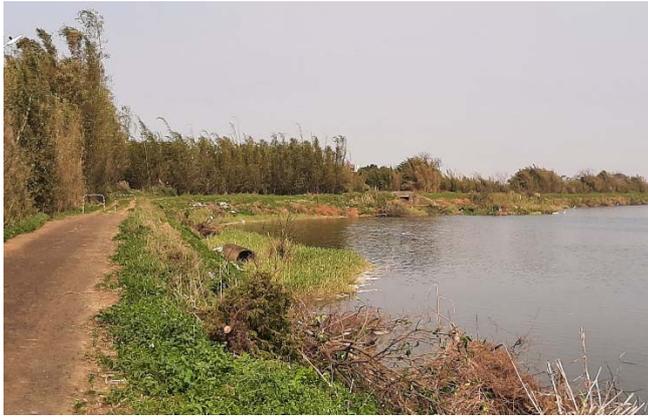
說明：埤塘現況內面工

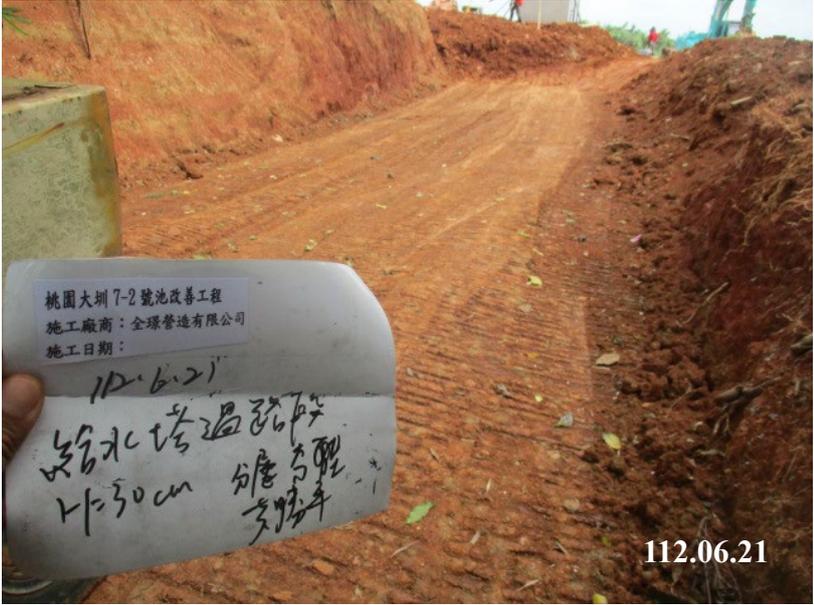
<p>工程名稱：桃園大圳「1」號池改善工程</p>	<p>112.06.21 給水塔過路段 分層夯壓H=30cm</p>

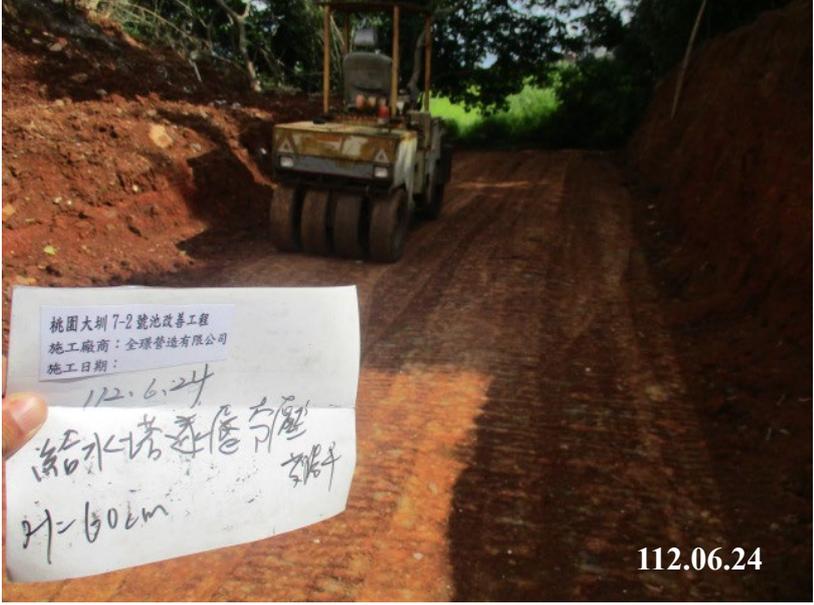
<p>112.06.21</p>
	<p>112.06.24 給水塔過路段 分層夯壓H=60cm</p>

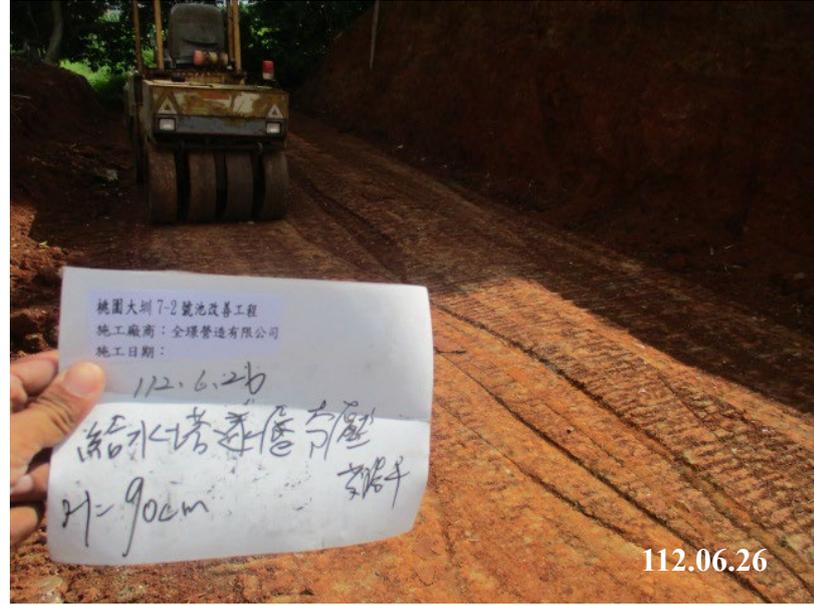
<p>112.06.24</p>
	<p>112.06.26 給水塔過路段 分層夯壓H=90cm</p>

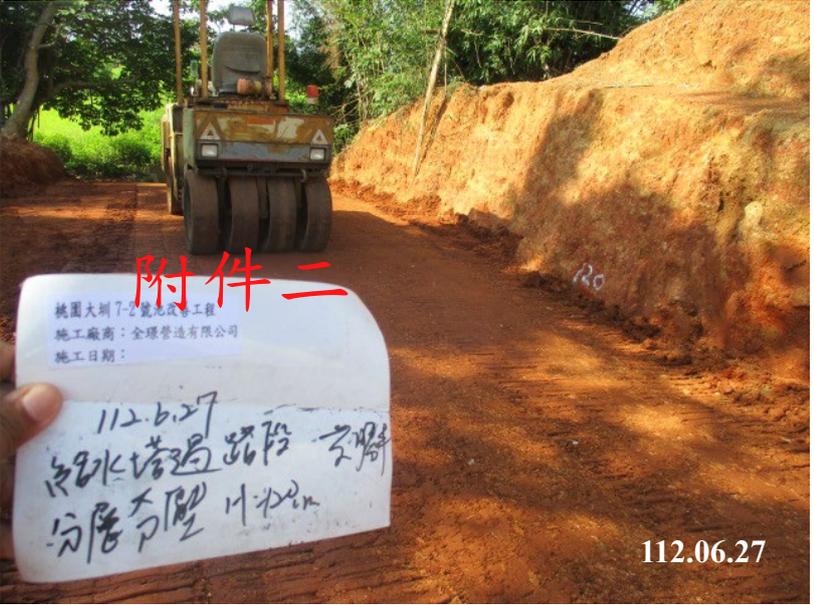
<p>工程名稱：桃園大圳「1」號池改善工程</p>	<p>112.06.27 給水塔過路路段 分層夯壓H=120cm</p>

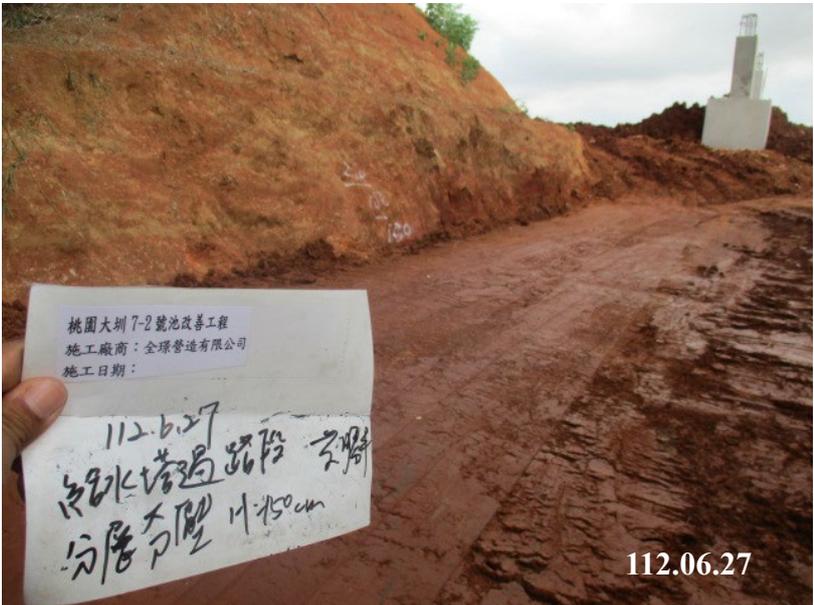
<p>桃園大圳 7-2 號池改善工程 施工廠商：全球營造有限公司 施工日期： 112.6.27 給水塔過路路段 分層夯壓 H=120cm</p> <p>112.06.27</p>
	<p>112.06.27 給水塔過路路段 分層夯壓H=150cm</p>

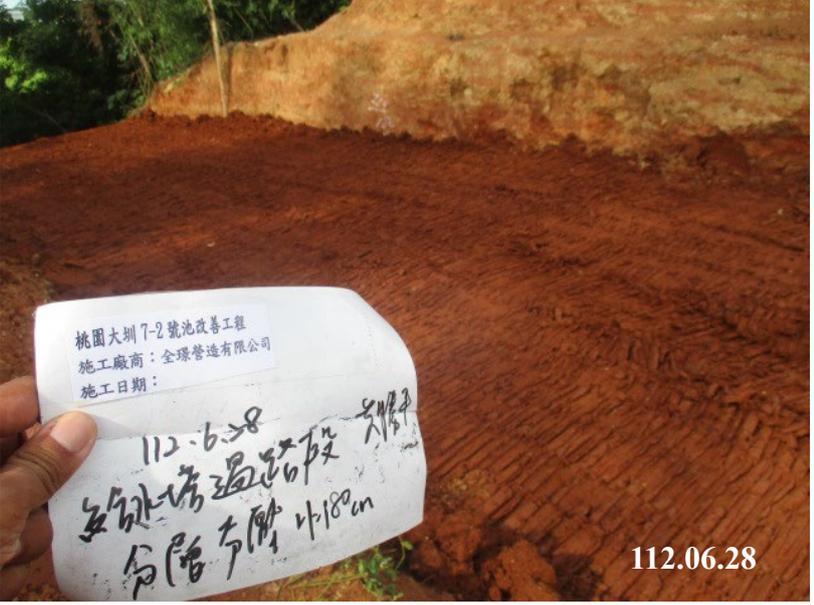
<p>桃園大圳 7-2 號池改善工程 施工廠商：全球營造有限公司 施工日期： 112.6.27 給水塔過路路段 分層夯壓 H=150cm</p> <p>112.06.27</p>
	<p>112.06.28 給水塔過路路段 分層夯壓H=180cm</p>

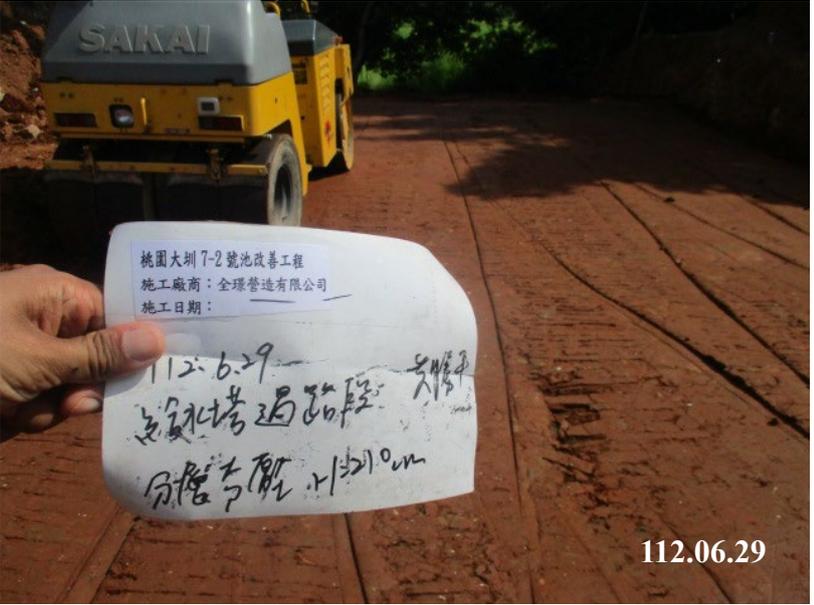
<p>工程名稱：桃園大圳「」號池改善工程</p>	<p>112.06.29 給水塔過路段 分層夯壓H=210cm</p>

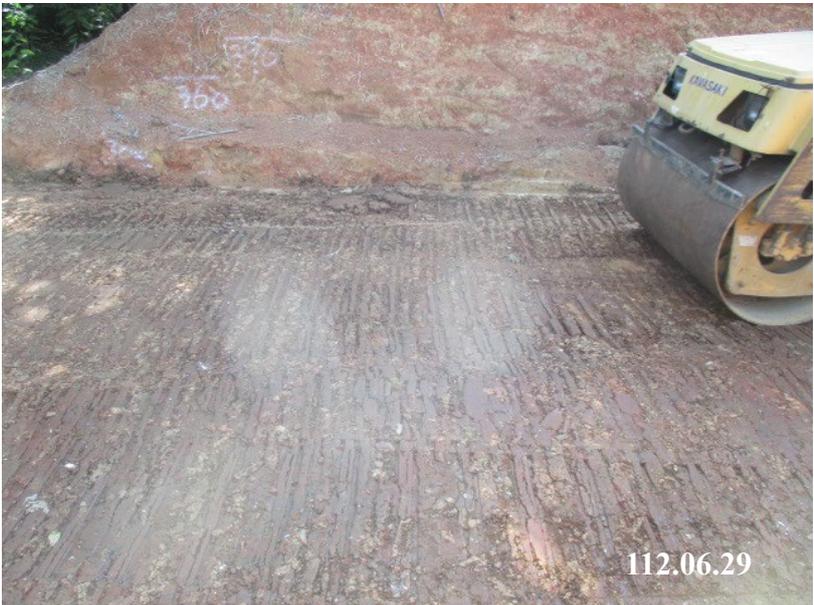
<p>112.06.29</p>
	<p>112.06.29 給水塔過路段 分層夯壓H=240cm</p>

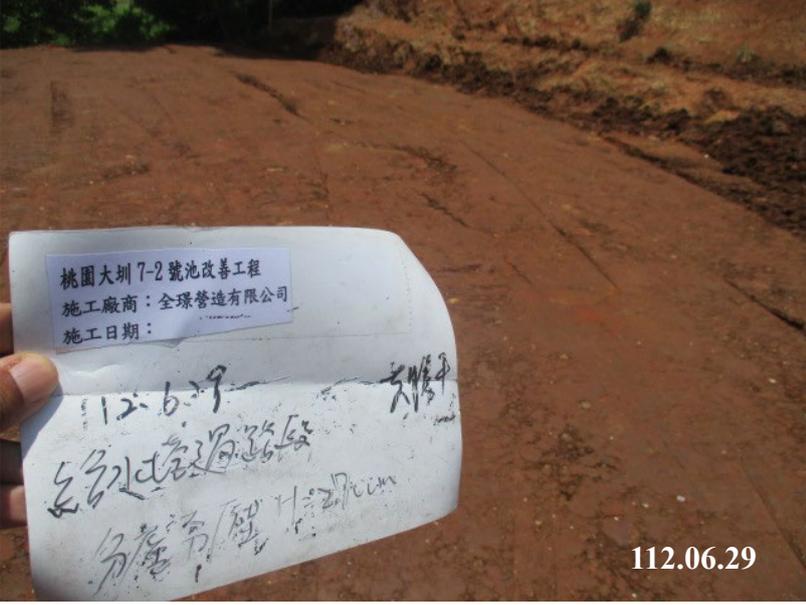
<p>112.06.29</p>
	<p>112.06.29 給水塔過路段 分層夯壓H=270cm</p>

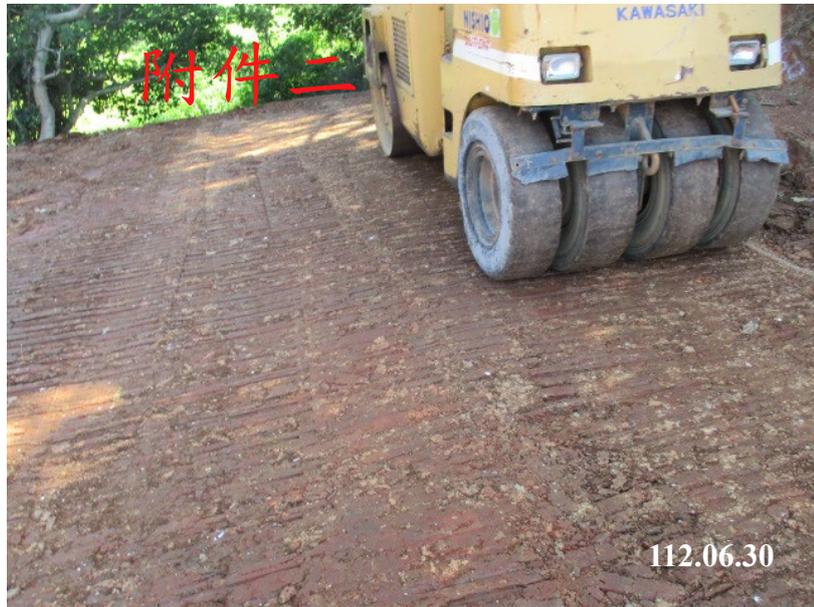
給水塔過路段
分層夯壓H=300cm

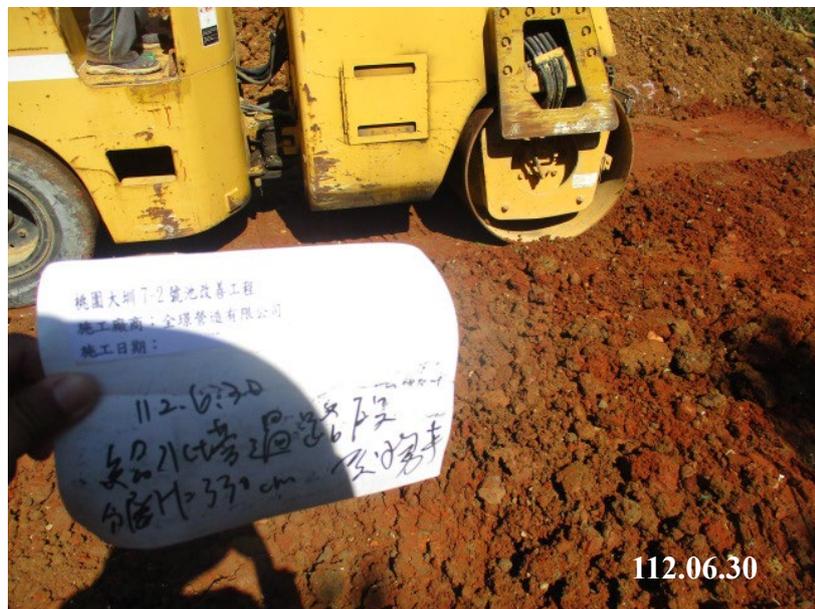
給水塔過路段
分層夯壓H=330cm

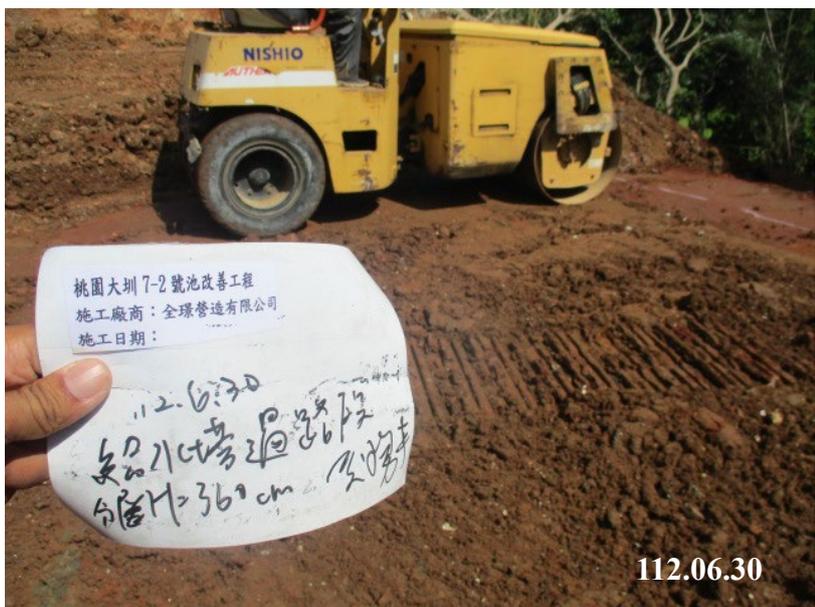
給水塔過路段
分層夯壓H=360cm

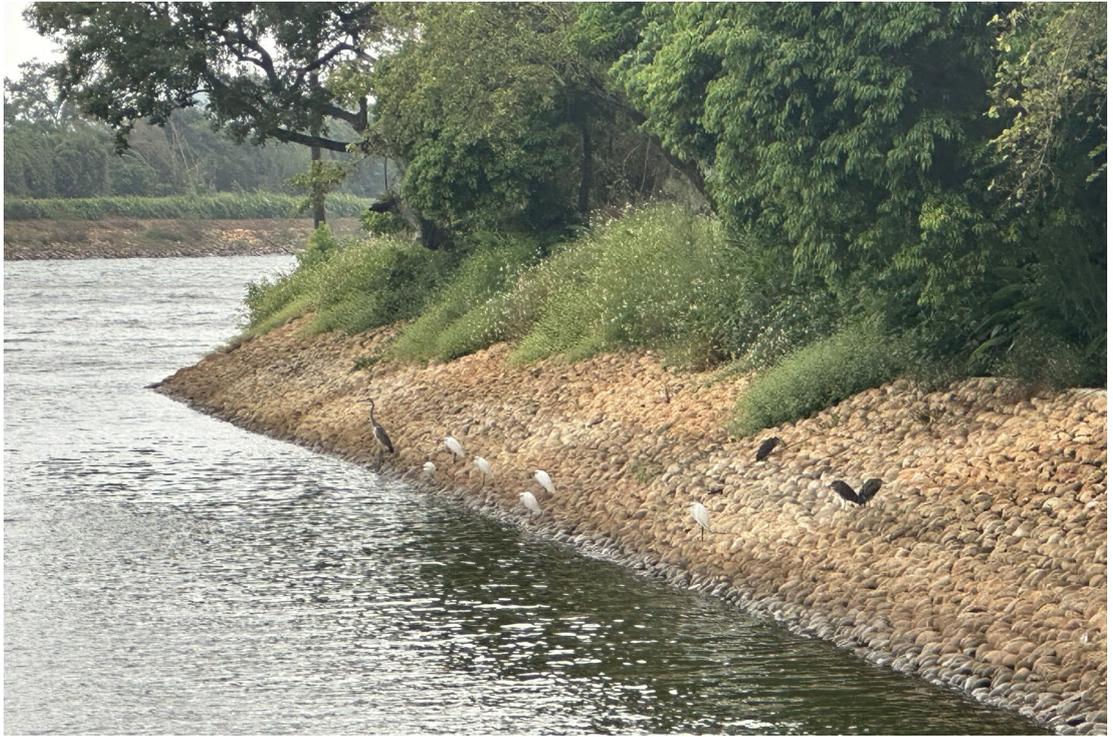
1. **拋石**工主要施作於迎風面及風吹距長之內面工(0+200~1+400)，除增加坡面孔隙利於植生生長，主要可抵抗風浪的拍擊及消能作用。
2. **砌石**內面工施作於埤塘南側入流口處(0+0~0+200、1+740~1+857)，由於非迎風面或風吹距極短，故無需考量風浪因素，但有零星喬木生長於坡頂上，故新建內面工穩固坡面，面層採砌石工增加坡面孔隙與粗糙度。
3. 相關里程與照片詳**附件四**。(第76頁)

1K+740~1K+857 砌石內面工與鳥類休憩現況照片

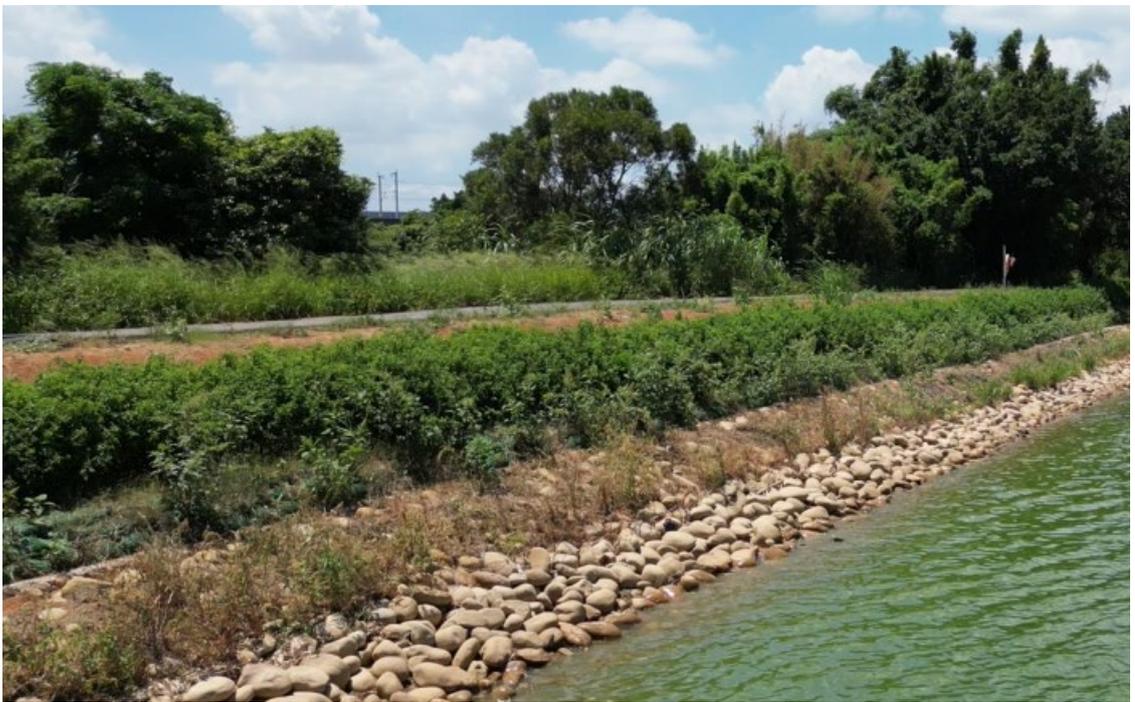
0K+200~1K+400 拋石內面工現況照片

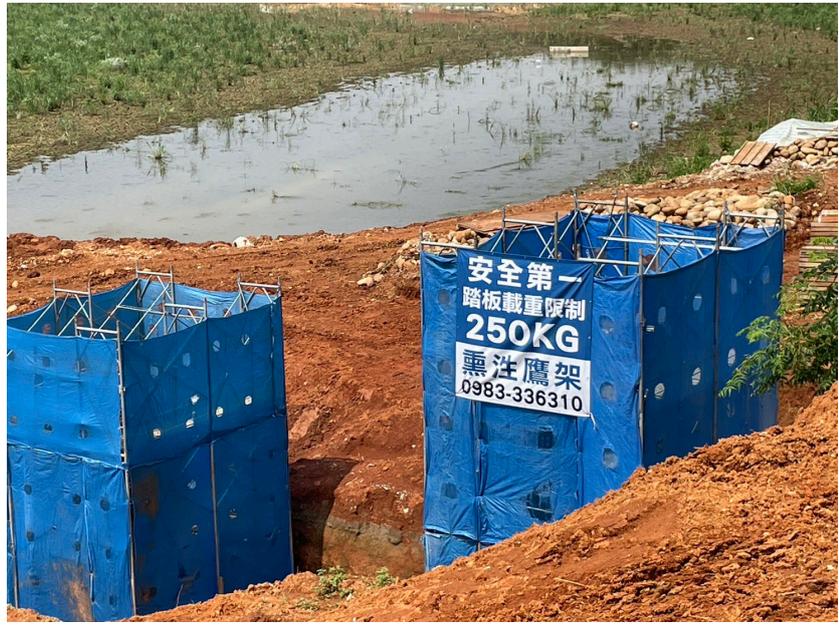
1. 給水塔施工架、高處防護(欄杆扶手)及勞工上下設備契約工項中皆有編列，當日確實疏失未能立即明確回覆。
2. 相關工項**編列於契約第二**.假設工程費與第五. 職業安全衛生設備費，相關契約內容與實際執行相片詳**附件五**。(第78頁)

給水塔 高處作業 施工架

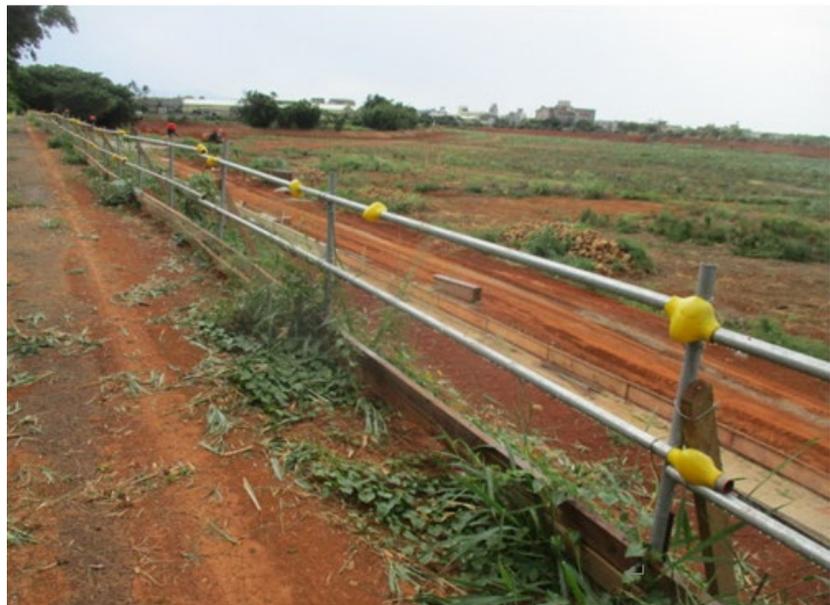
安全護欄 欄杆扶手

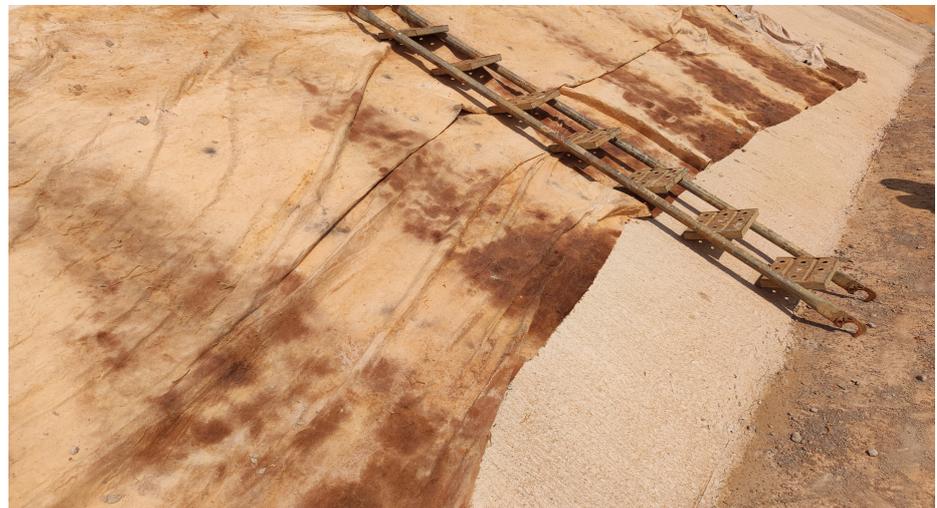
勞工上下安全設備
