113年度優良農業建設工程 治山防災類實地評審簡報

濁水溪事業區第28林班道路 崩塌地整治工程

主辦單位：林業及自然保育署南投分署

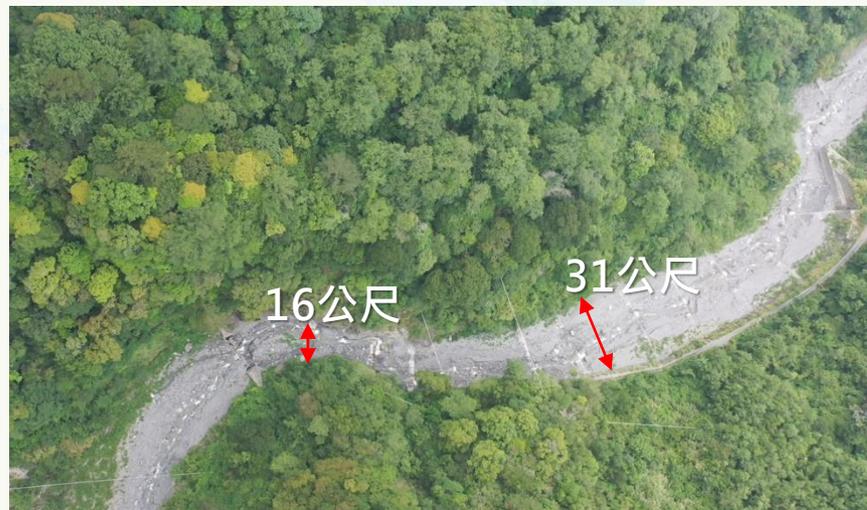
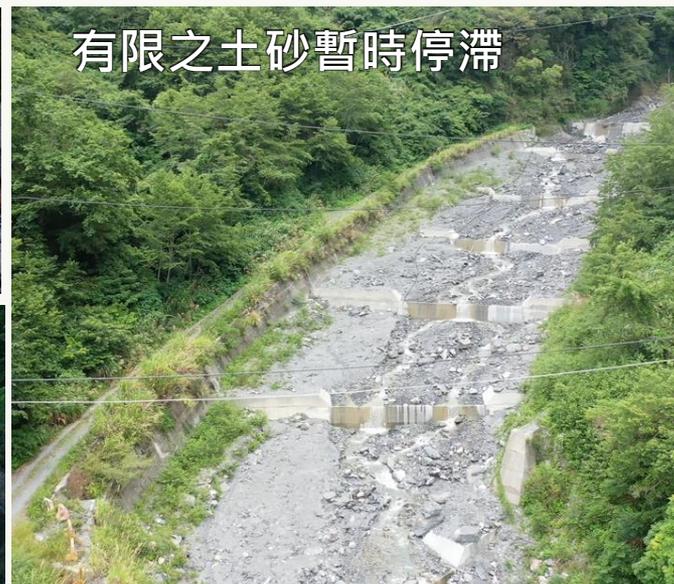
- 屯原野溪源頭崩塌地，為下游河道主要土砂來源。
- 本案河道寬度，自上游16公尺擴大至31公尺，既有固床工分段消能，土砂及巨石僅短暫停滯於此段河道。
- 缺乏更多庫容空間停留土砂，造成下游河道負擔。

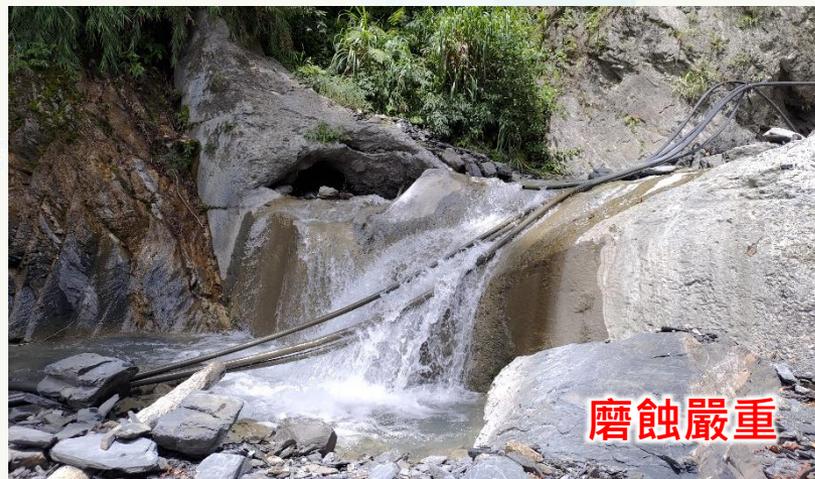
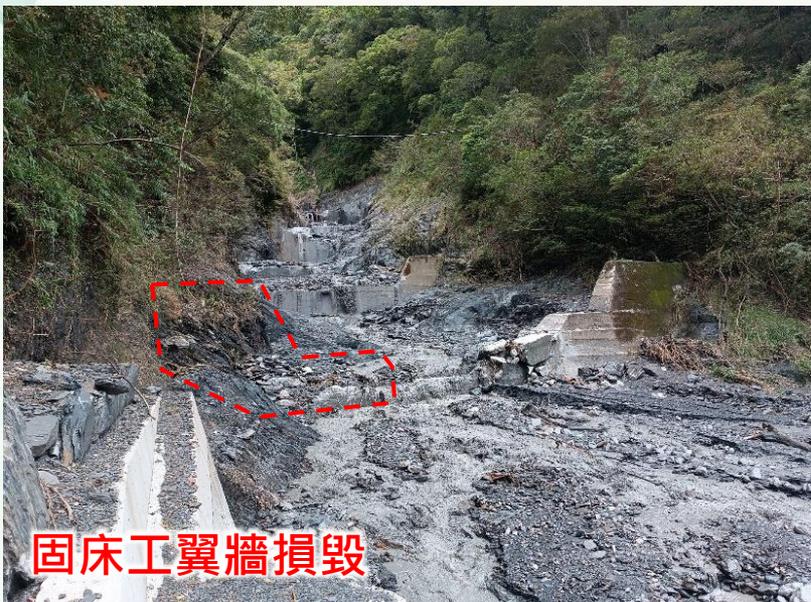
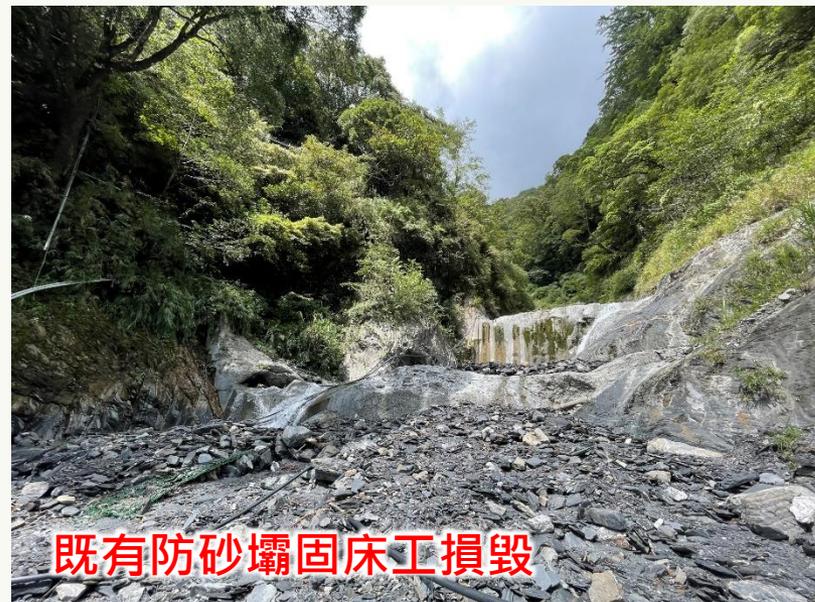
- 土砂尖銳及巨石長期運移，造成既有構造物遭撞擊、磨蝕損毀嚴重，減少土砂庫容空間。
- 翼牆遭土石撞擊受損，造成水流偏移，攻擊坡腳。

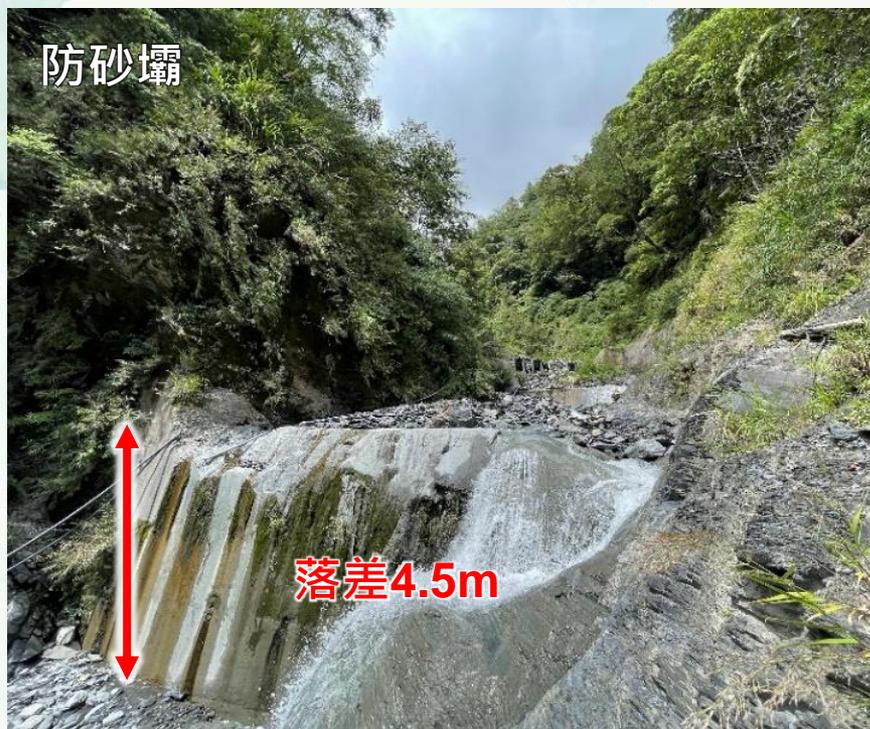
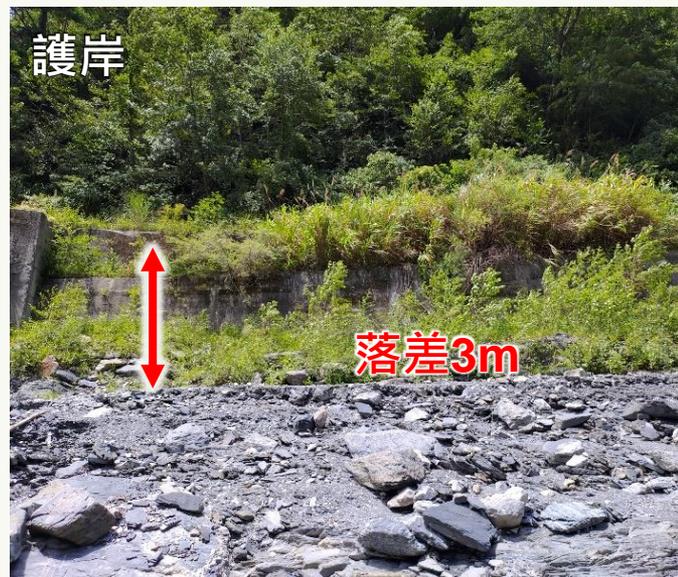
- 既有固床工及防砂壩，高度落差約1.5公尺及4.5公尺，護岸高度約3公尺，造成縱橫向動物通道阻隔。

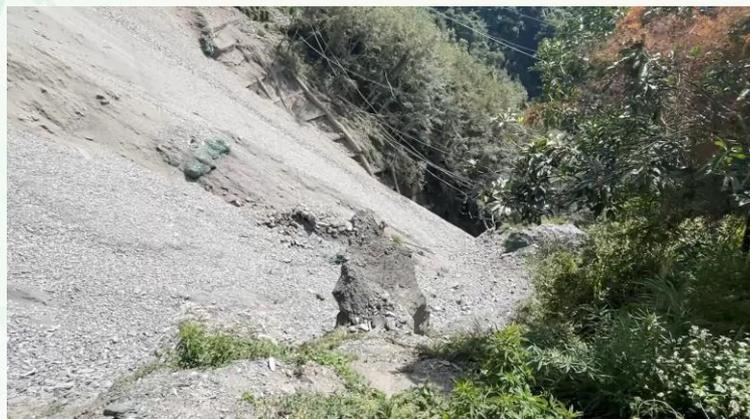
屯原崩塌地質破碎

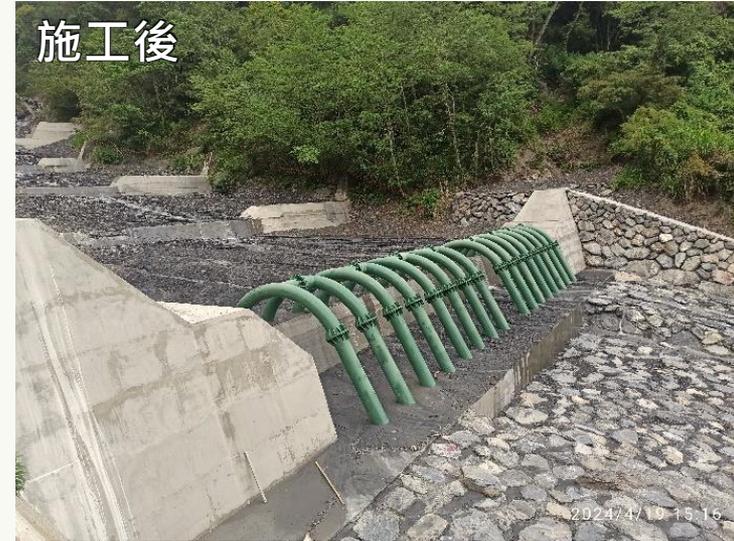
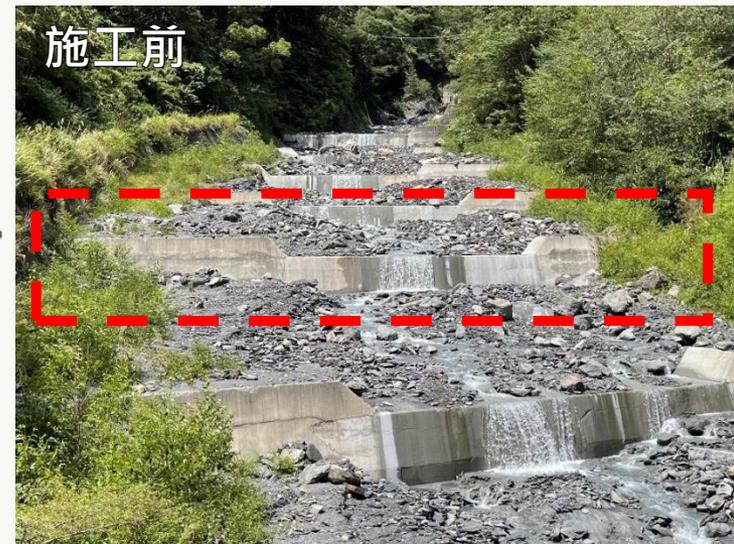
- ◆ 以既有固床工作為基座，結合**弧形鋼管**加高**1.5m**，改良為防砂壩，下游護坦修復，同時為鋼管下游支撐座，可增加整體穩定性，營造約**8500m³**沉砂空間。
- ◆ 鋼管結構提供細顆粒土砂通過，設計壩柱於河道中心間距加大為**2m**，控制流心，亦可供機具通行。

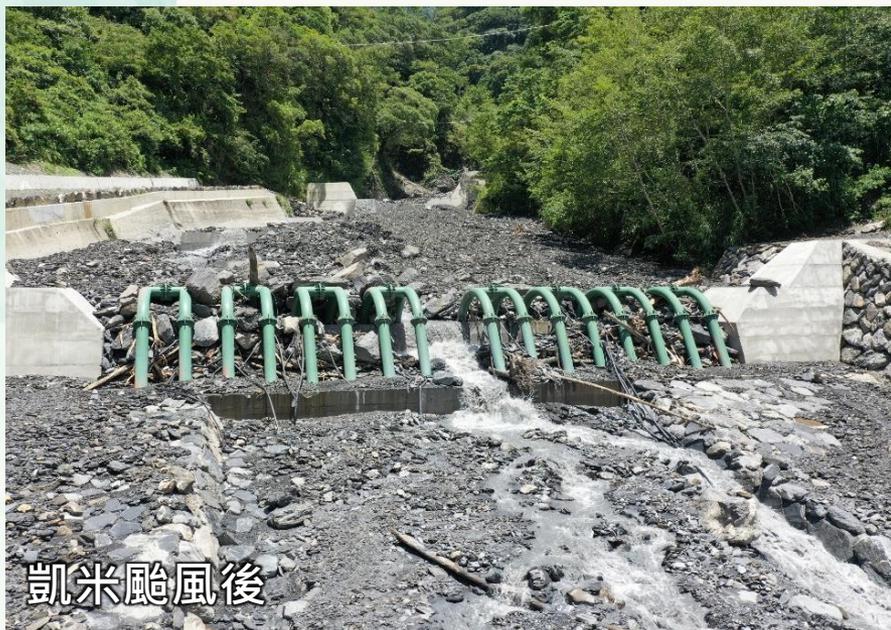
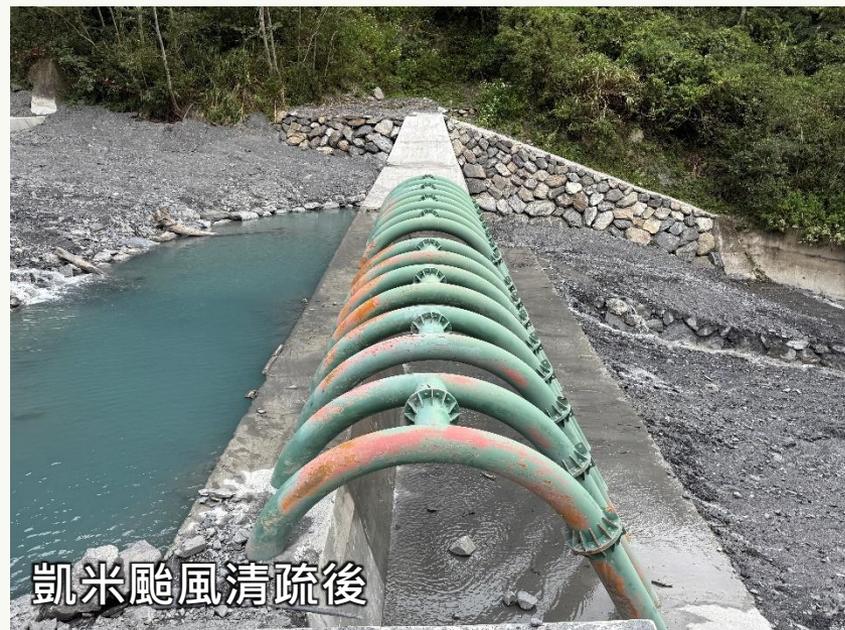
鋼管厚度檢測，設計厚度16mm

- ◆ 參考日本規範建議50年磨蝕厚度需求3.5mm及鏽蝕厚度需求0.5mm進行設計。
- ◆ 本工程鋼構壩設計鋼構材料版厚在扣除磨蝕及鏽蝕厚度後，通過凱米颱風考驗，仍安全無虞。

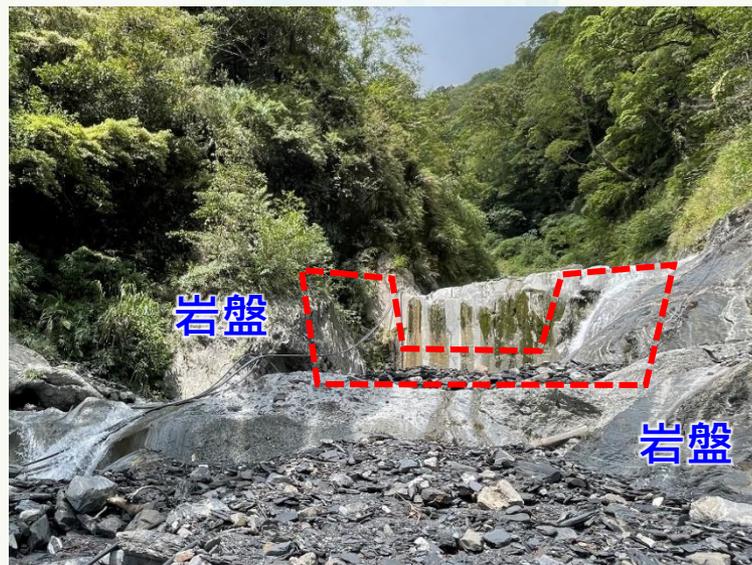
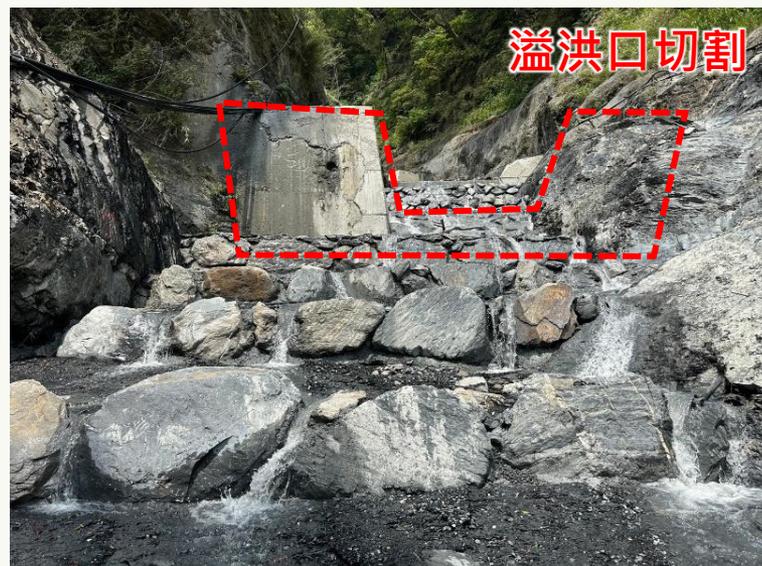
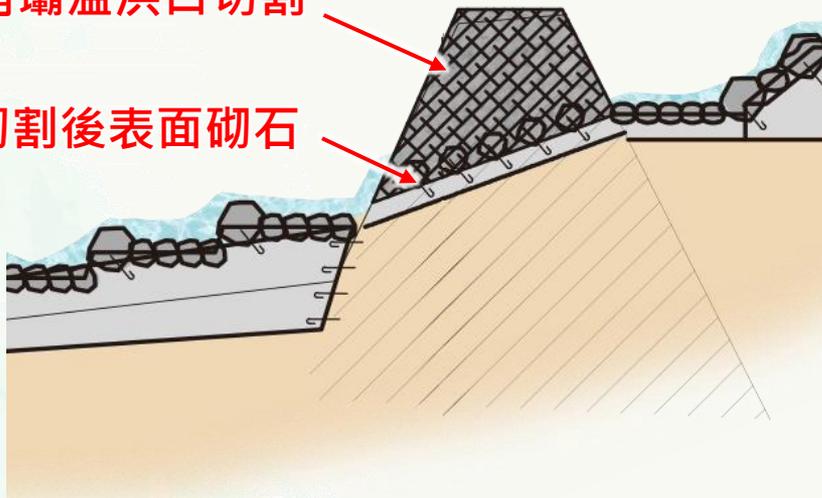
- ◆ 切除防砂壩溢洪口磨蝕部位，降低壩高，上下游河道以砌石階梯串聯，達到分段消能及穩定河道，並改善生態阻隔。
- ◆ 利用左岸天然岩盤做為防砂壩翼牆，形狀更貼近自然景觀。
