# 113年度優良農業建設工程 治山防災類 實地評審簡報

## 凌雲斷崖下方野溪整治工程

農業部農村發展及水土保持署南投分署 報告

113年11月06日

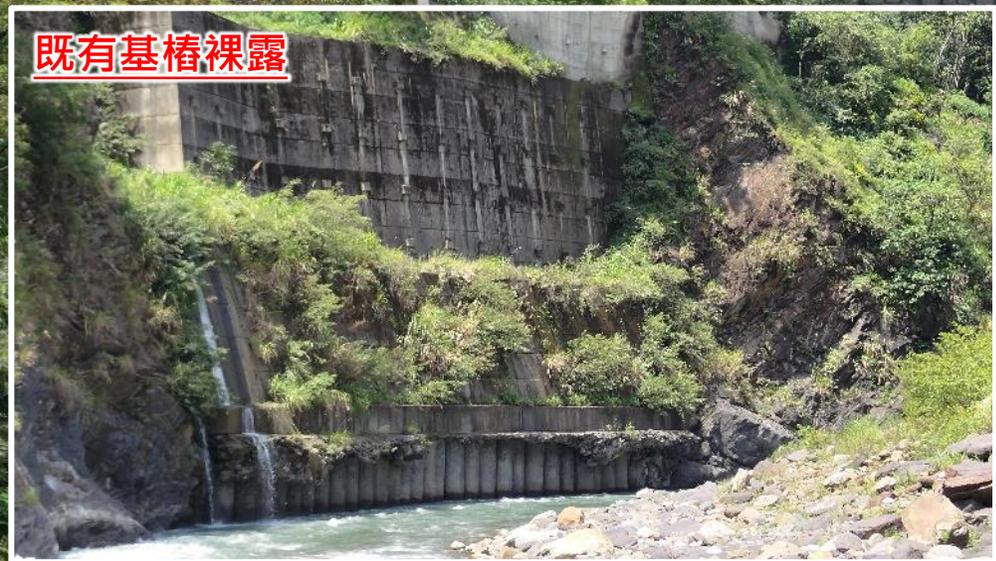
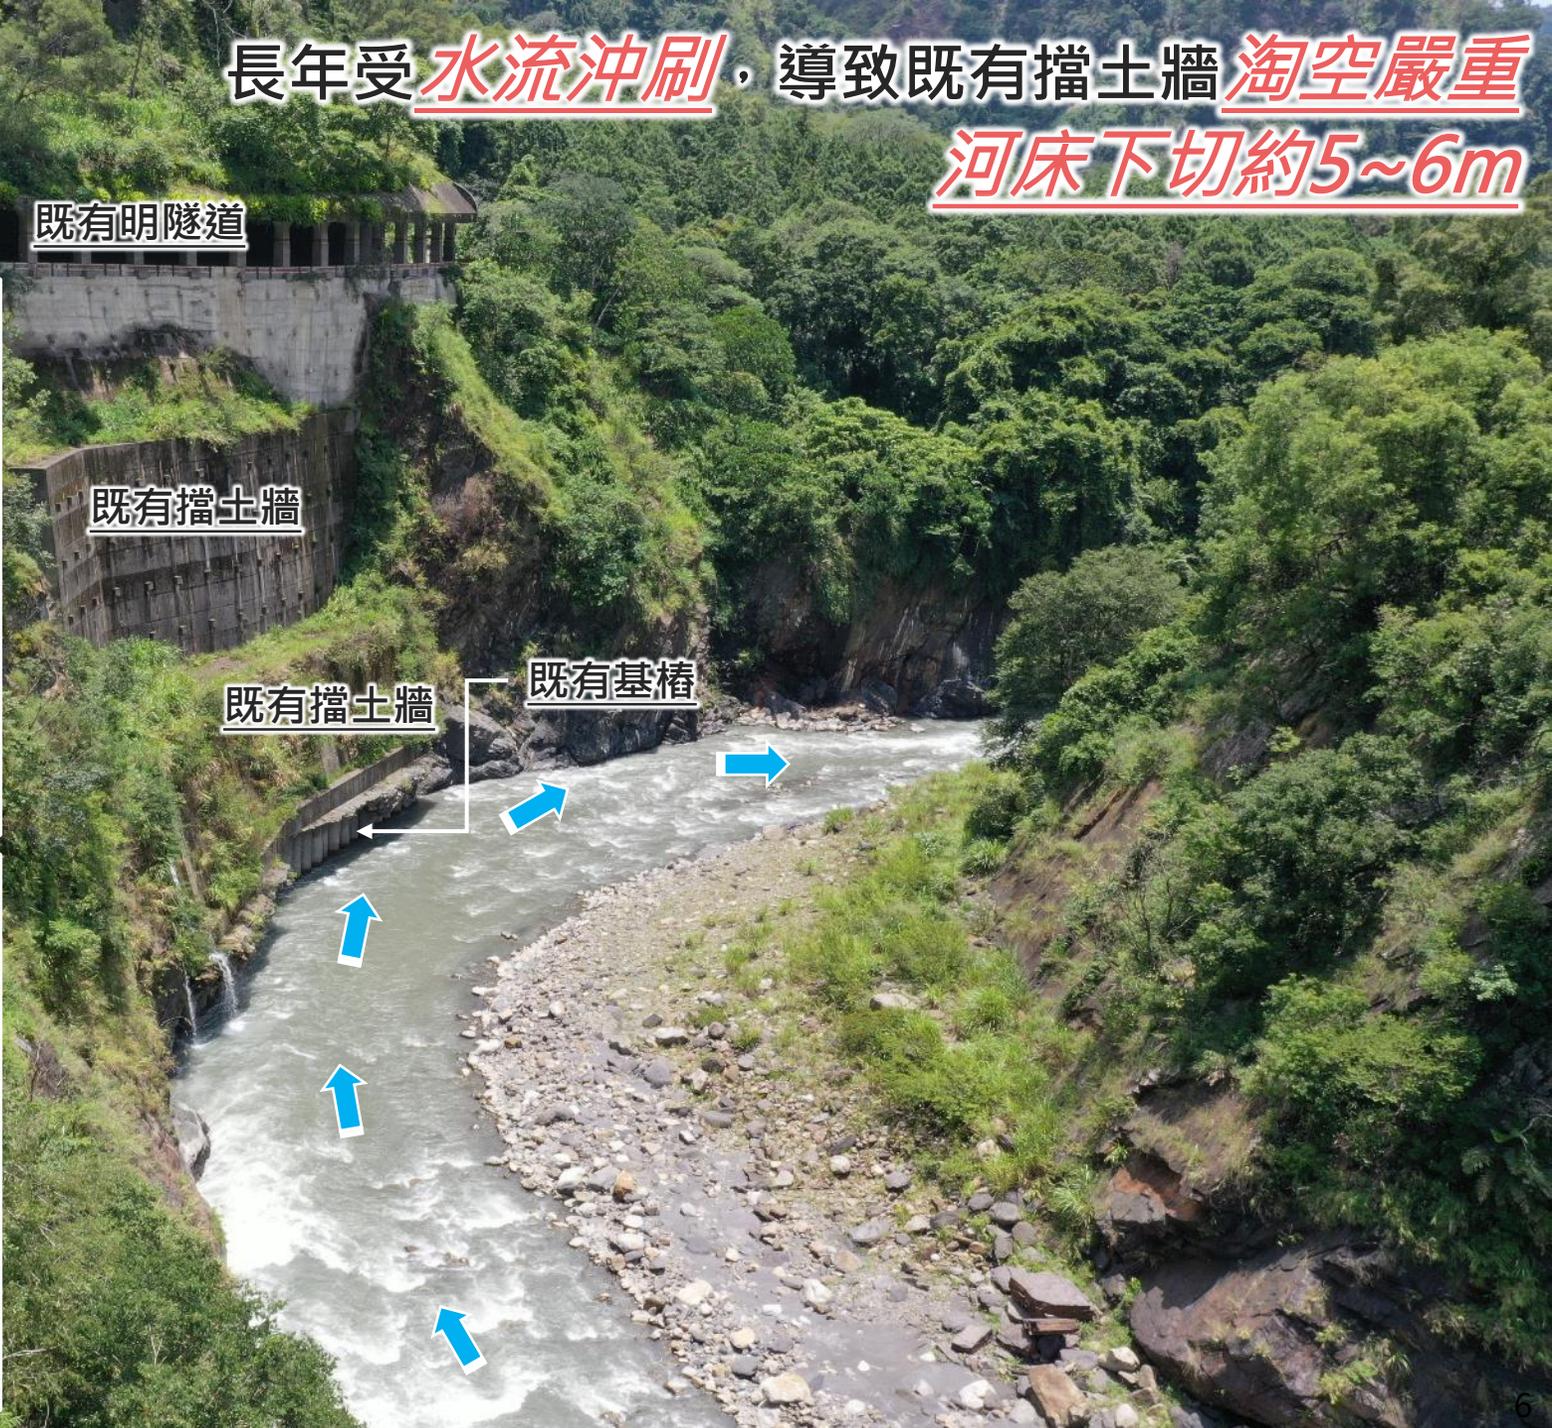
長年受水流沖刷，導致既有擋土牆淘空嚴重  
河床下切約5~6m

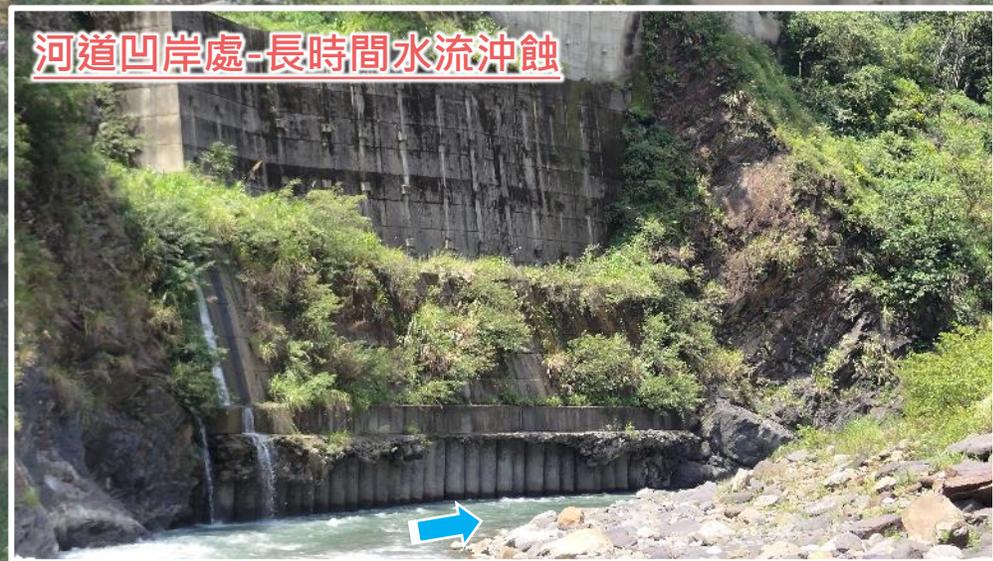
河道凹岸處長年受水流沖刷，造成既有基樁擋土牆基腳裸露，  
影響上邊坡明隧道之安全

河道凹岸處-長時間水流沖蝕

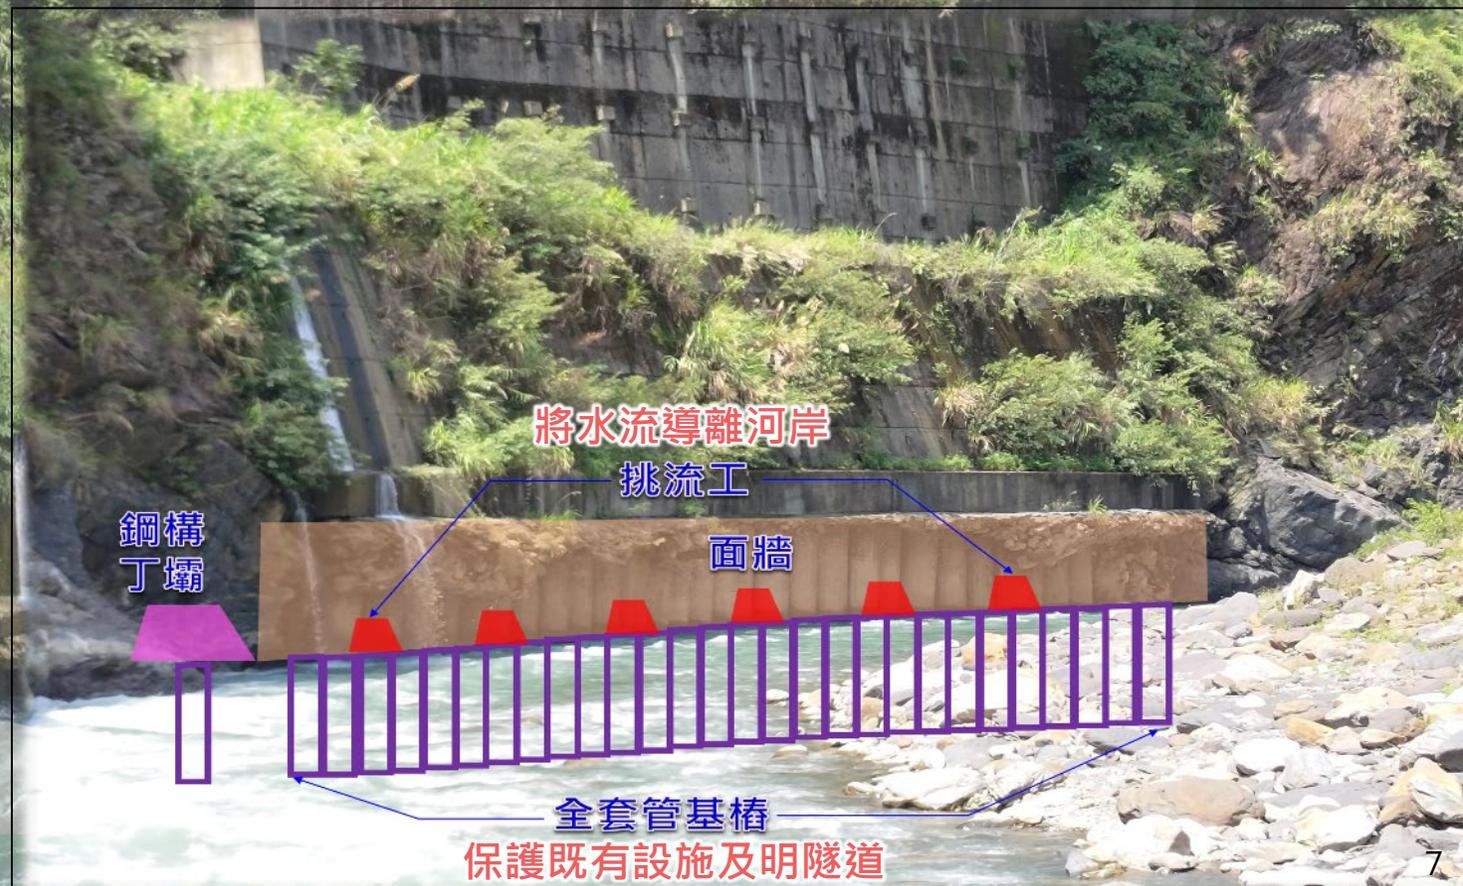
基樁裸露-恐造成上邊坡道路與明隧道有安全之虞

保護既有設施及明隧道

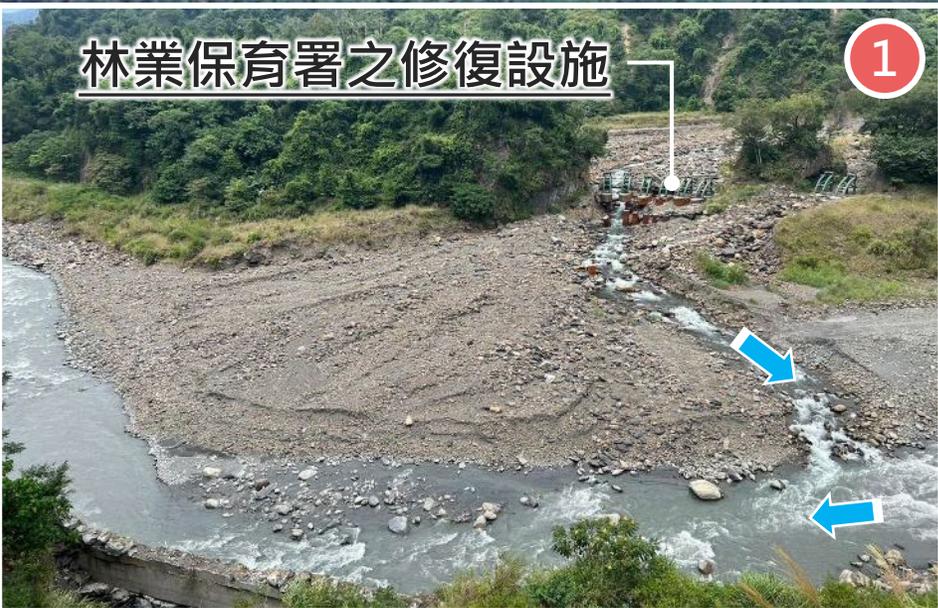
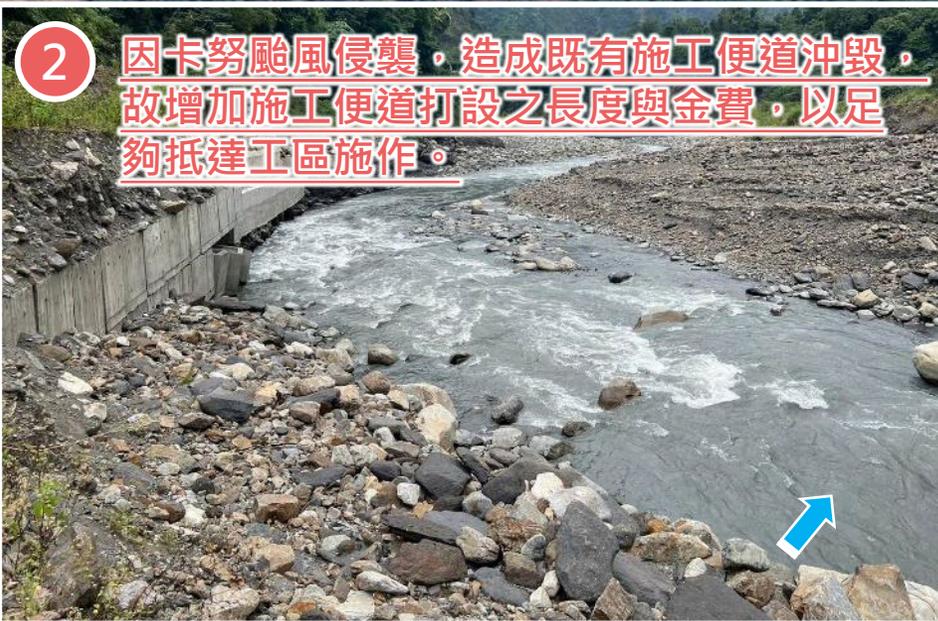
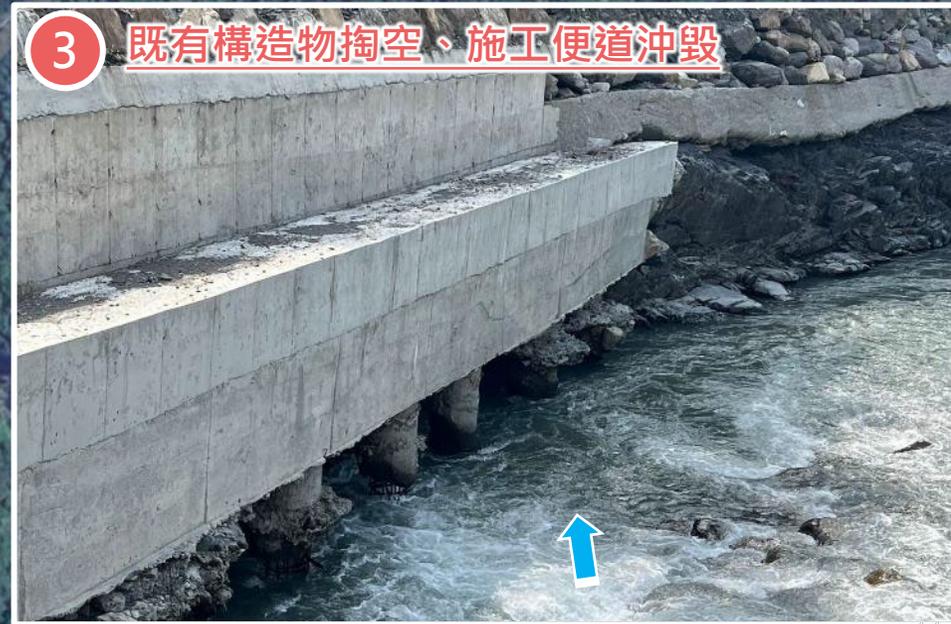
因卡努颱風侵襲，造成既有施工便道沖毀，故增加施工便道打設之長度與金費，以足夠抵達工區施作。

既有構造物掏空、施工便道沖毀

既有施工便道修復  
W=7m · L=250m

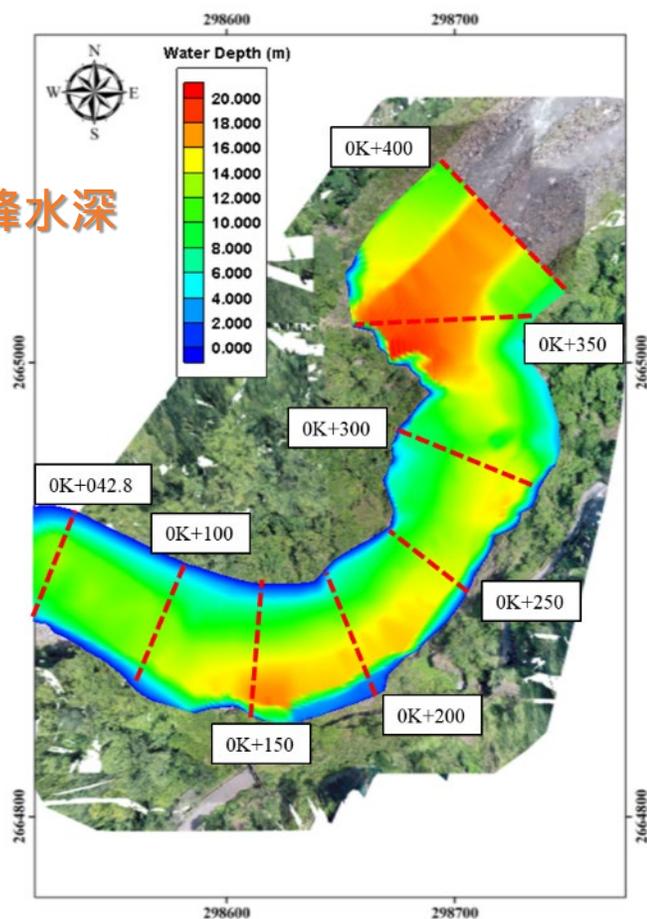
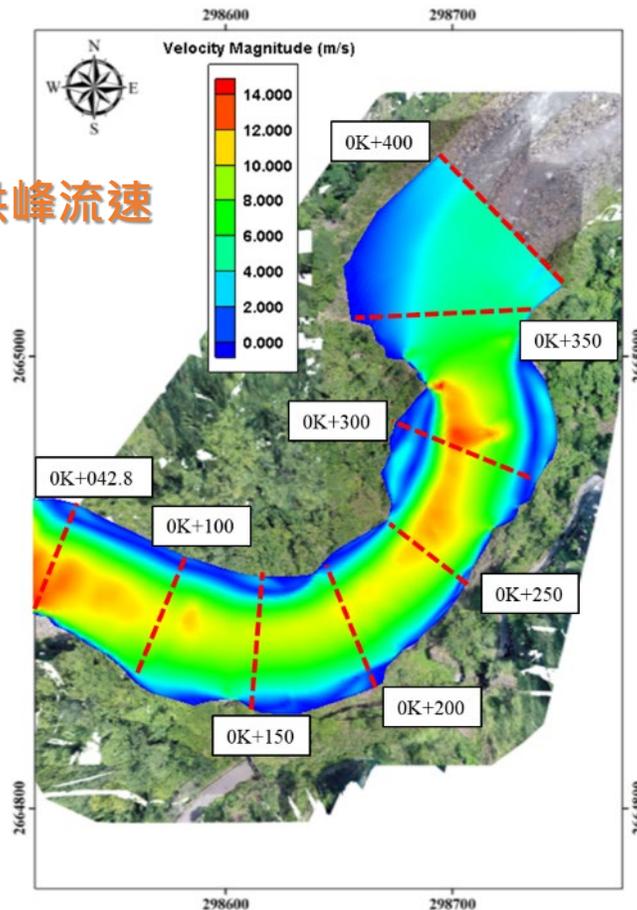
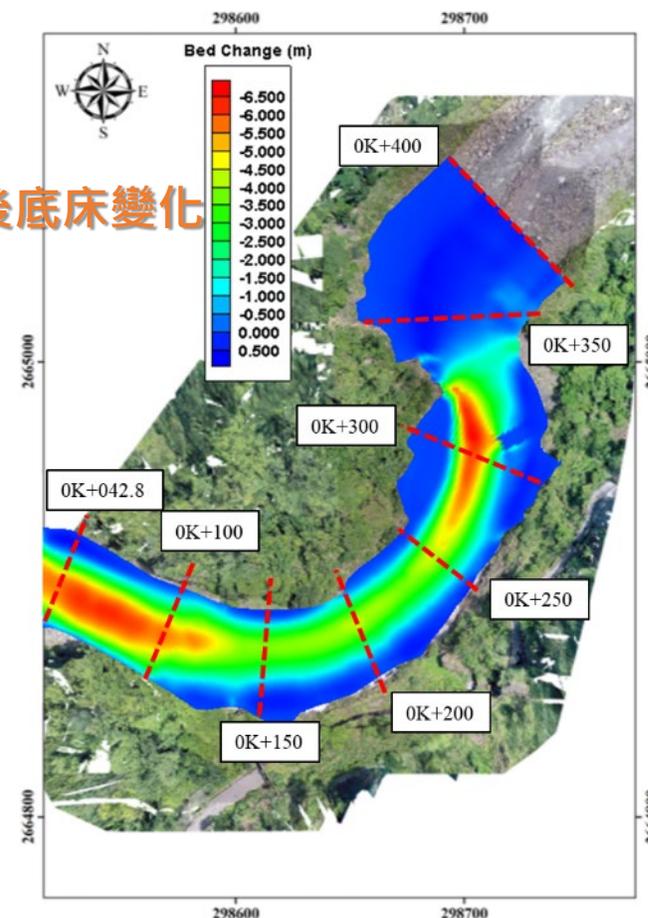
## 治理前遭遇 50年重現期 流量之模擬成果

0K+350及0K+200為河道彎道段，水流於凹岸處產生彎道超高現象，使水深分別達到18 m及16 m左右，河道水流未出現溢流之現象。

水流於0K+325因進入彎道而加速，河道流心處最高流速達13 m/s左右，且0K+250處之流心偏向河道左岸，有衝擊河道左岸岸壁之疑慮。

水流進入彎道後產生明顯之沖刷現象，其最大沖刷深度達6 m左右，而0K+250處近左岸之沖刷深度介於2.5 m至3 m間，恐危及左側邊坡之穩定安全。

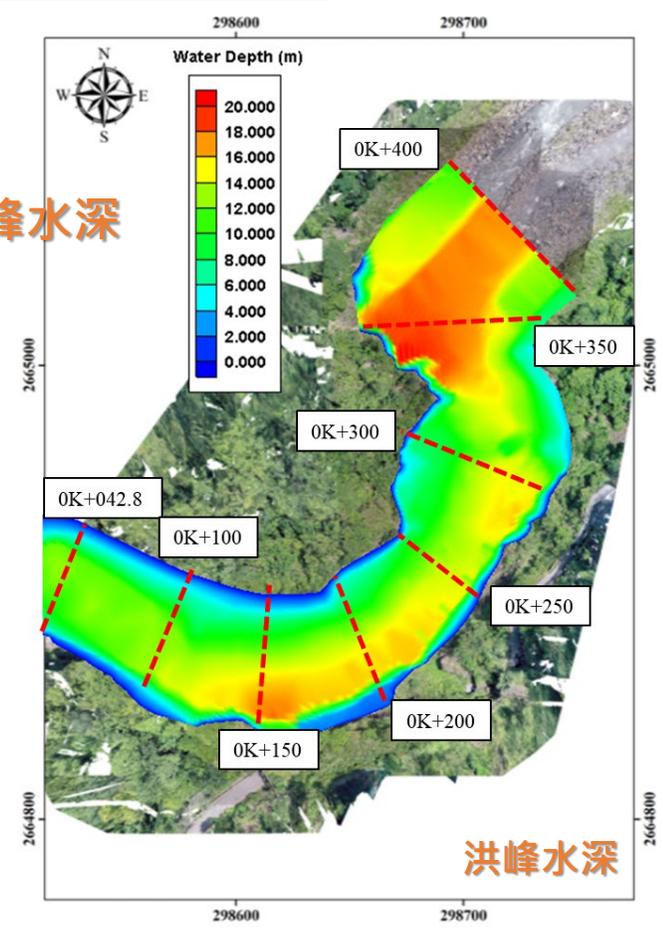
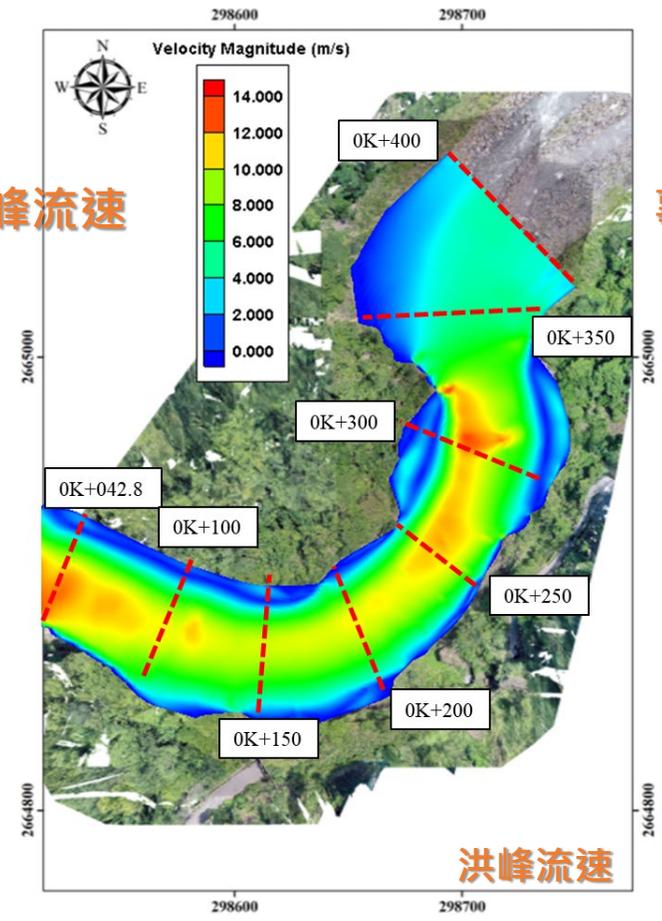
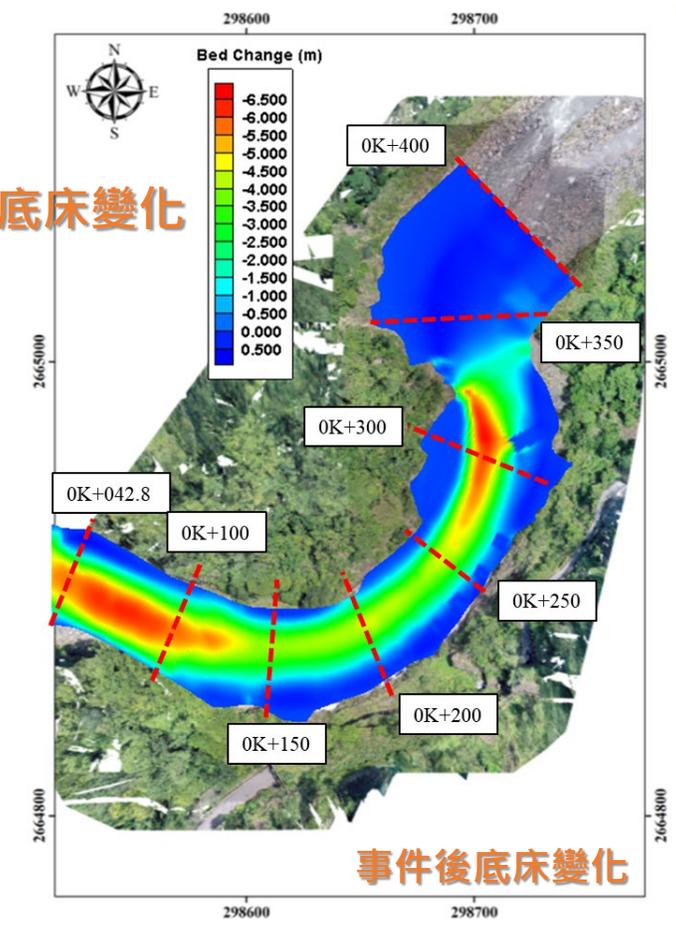
## 治理後遭遇 50年重現期 流量之模擬成果

0K+200至0K+350彎道段左岸設置連續鋼管丁壩，使河道左岸水深由治理前約15m，上升至16m左右，惟左岸邊坡高聳，河道亦未出現水流溢流之現象。

水流於0K+325進入彎道段，受鋼管丁壩影響，河道水深上升而流速下降，河道流心處流速由治理前13m/s，下降至12m/s左右，且流心位置往河道中心靠攏，解決水流可能直接衝擊左岸之情形。

治理後河道沖刷坑位置大致與治理前相似，惟受丁壩挑流影響，0K+250處因流速下降而沖刷深度降低，近左岸沖刷深度由治理前2m左右，減少至0.5m以下，判斷此沖刷不影響左側邊坡之安全。

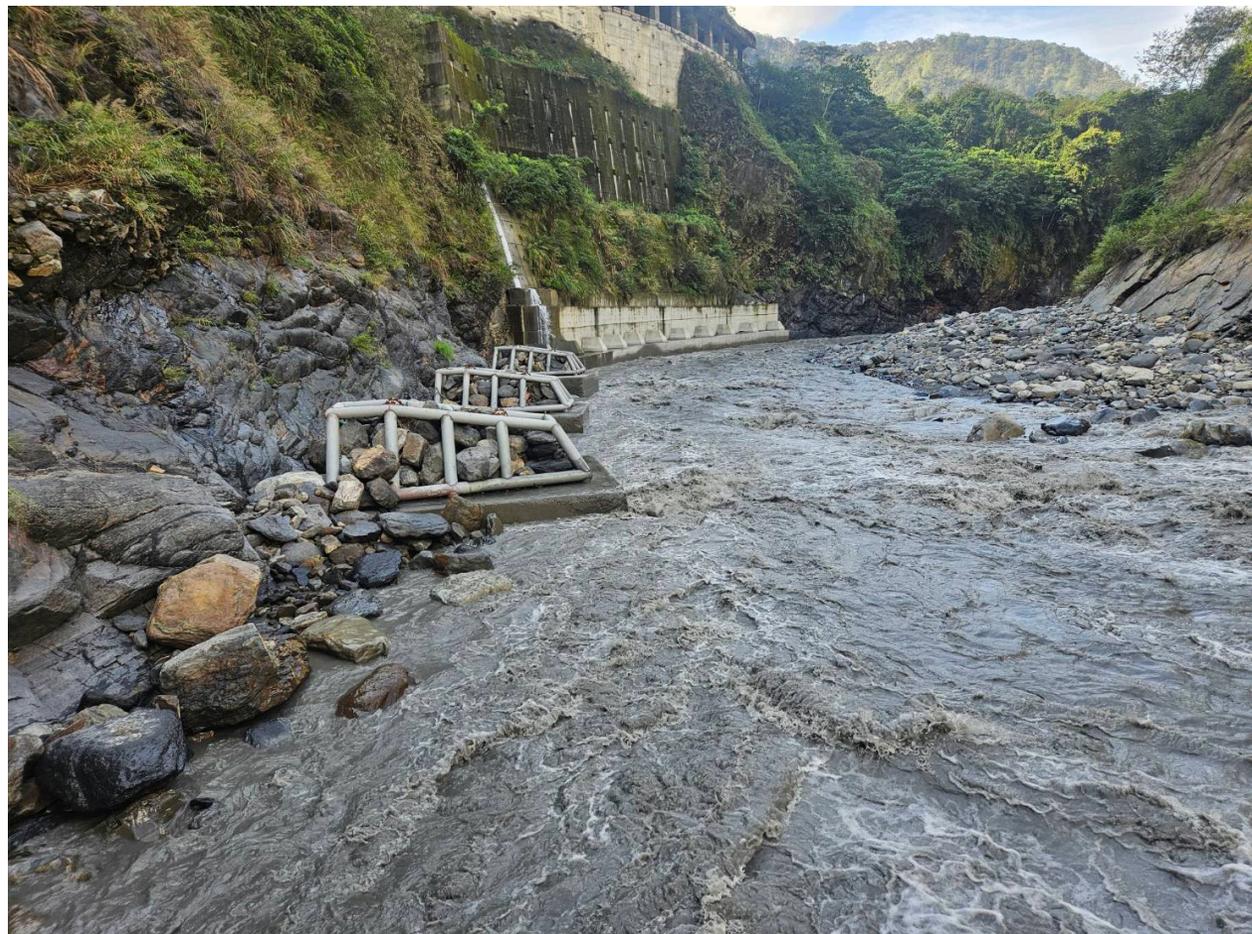
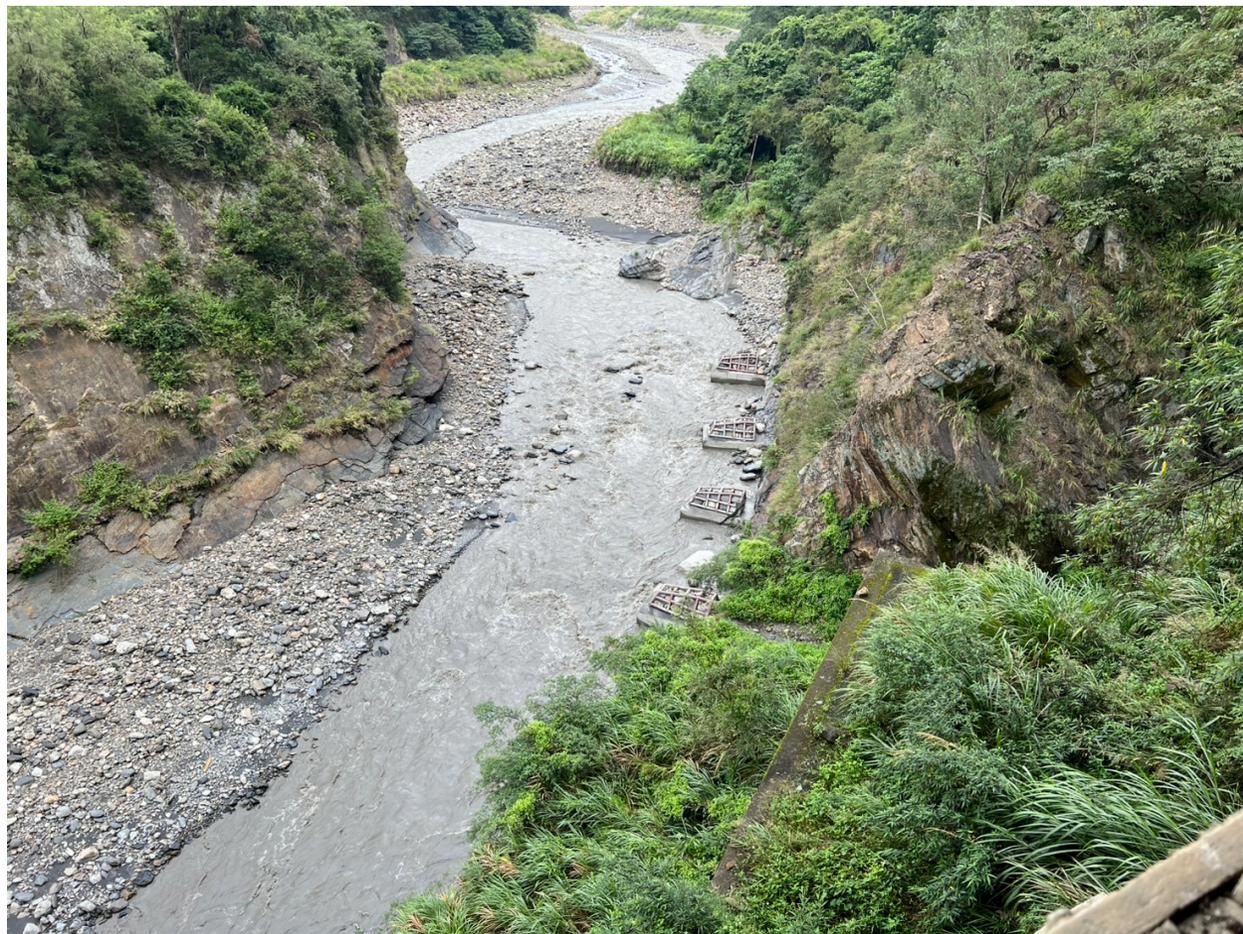
凱米颱風:累積雨量502mm

康芮颱風:累積雨量146mm

豪大雨時，營造挑流減緩攻擊面沖刷，有效保護河岸

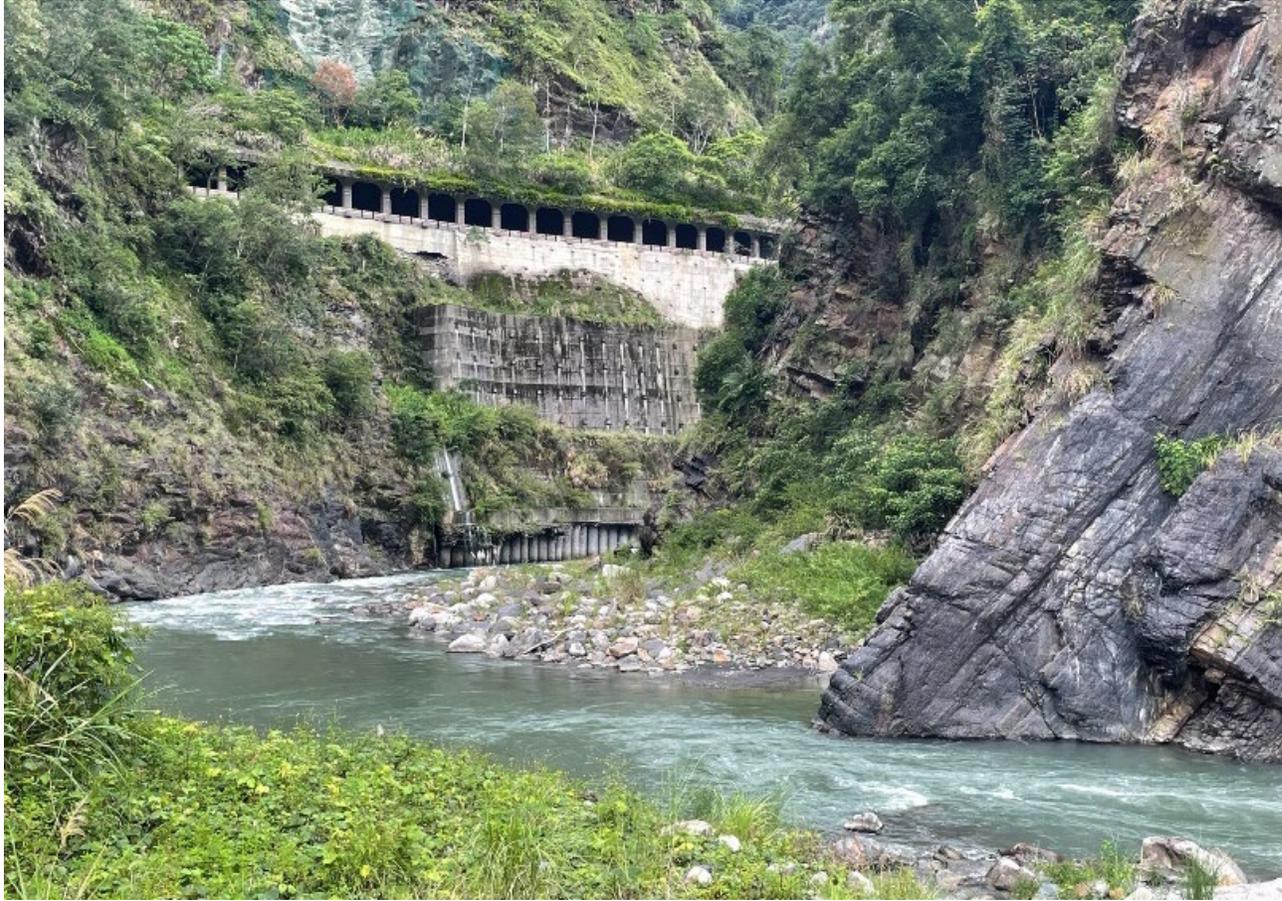
施工前:河道有嚴重淘刷情形，造成溪床下刷約5 m左右

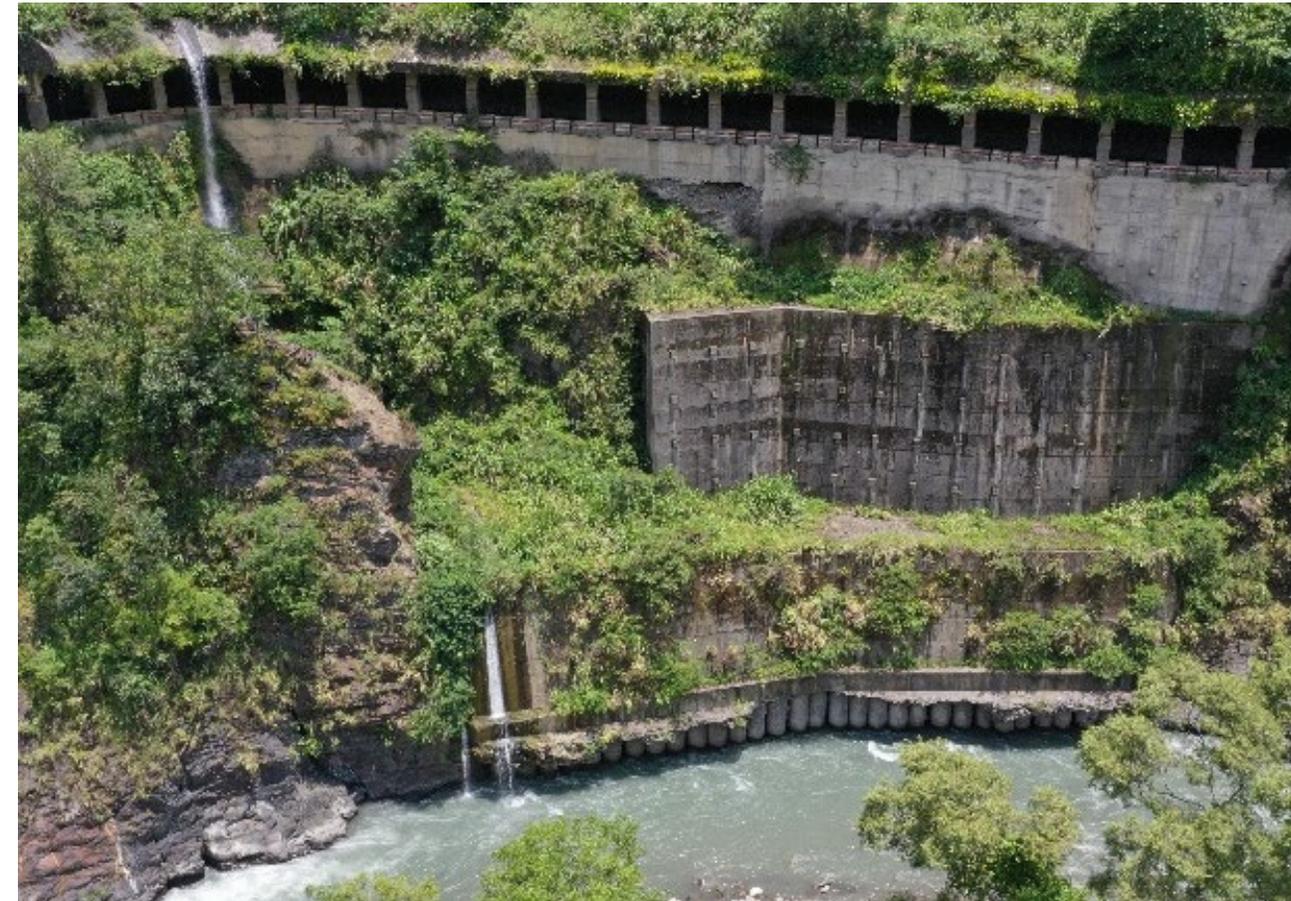
施工前:河道轉彎攻擊段,造成既有既有擋土牆基礎基樁裸露  
4~6m。

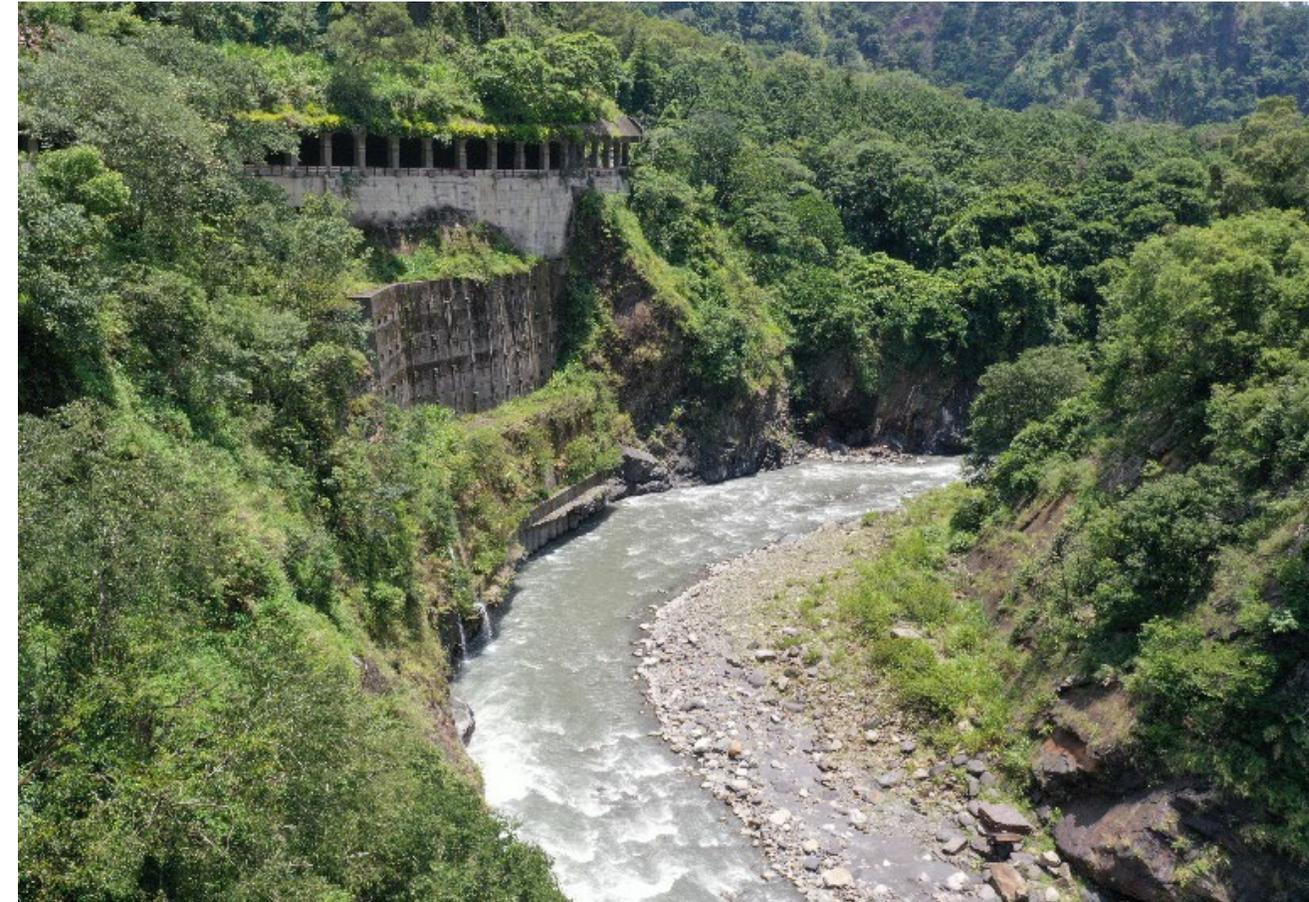
施工前: 既有擋土牆基礎裸露，恐危及既有構造物及上方明隧道與道路安全；NGO 團體期望不要大規模破壞
