### 113年度優良農建工程實地評審簡報 『東澳北溪支流災害防治工程』

農業部農村發展及水土保持署臺北分署 報告 114年01月03日

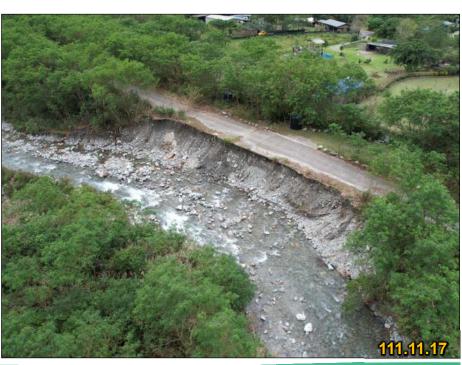
### 溪岸無保護措施

■ 溪岸為原有土坡,豪大雨 造成土壤流失,危及道路 安全。

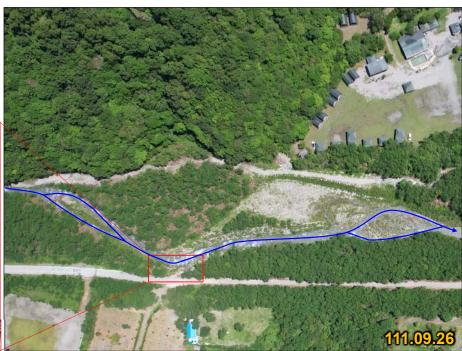
#### 流心偏移

■ 溪流流心偏移,攻擊岸邊坡加速淘刷。

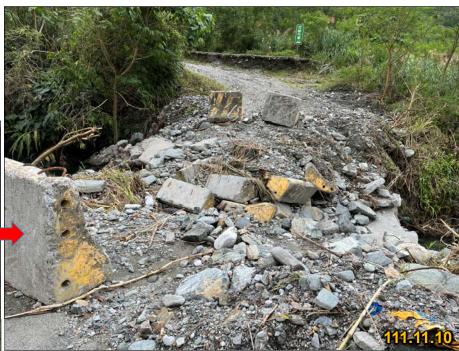
#### 過水管涵損壞

■ 過水管涵損壞,當地居 民無法通行。

擴大<mark>通洪</mark>斷面,提 高通路耐久性。

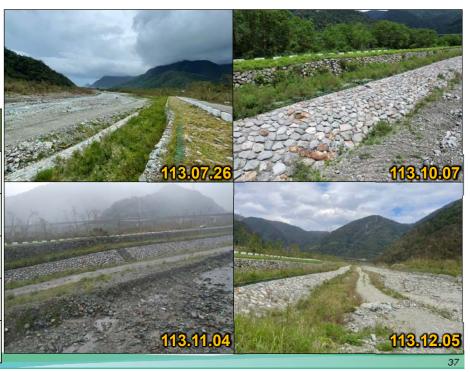
■ 完工後歷經5次颱風, 有效疏導洪水,構造 物無損壞。
