113年度優良農業建設工程獎

## 大溪事業區第153林班

## 坑溝整治工程

簡報人：山立工程顧問有限公司  
張德民 技師

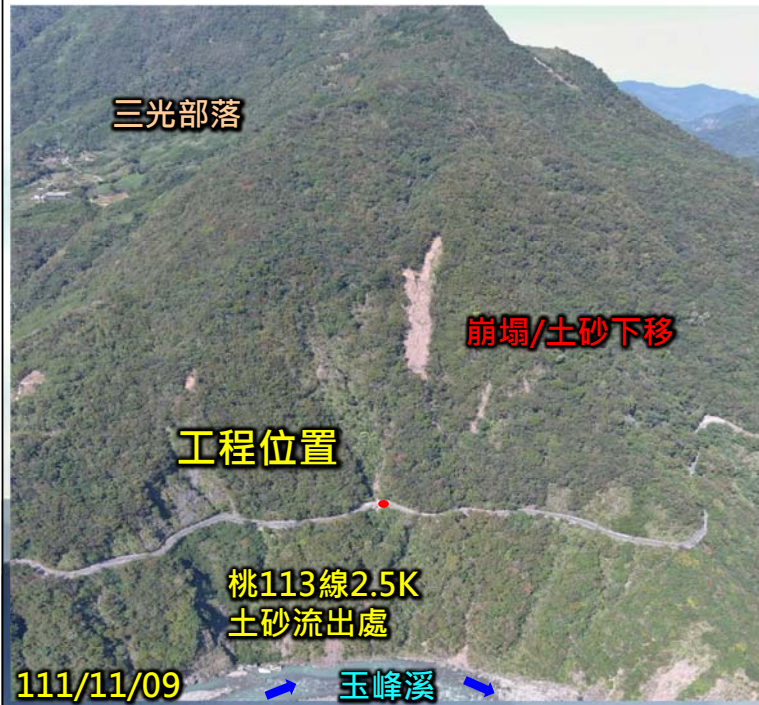
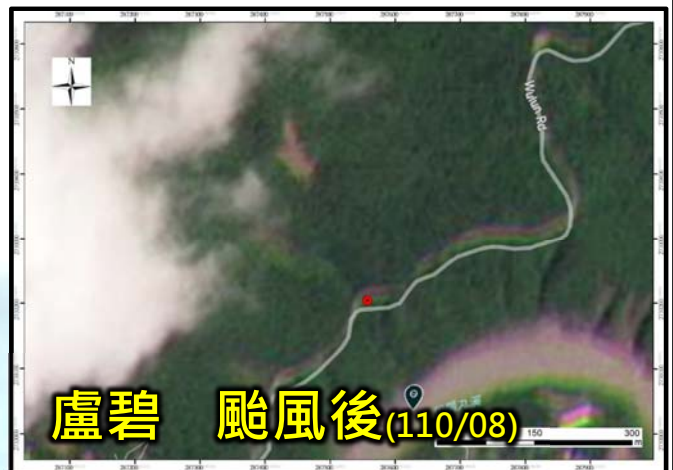
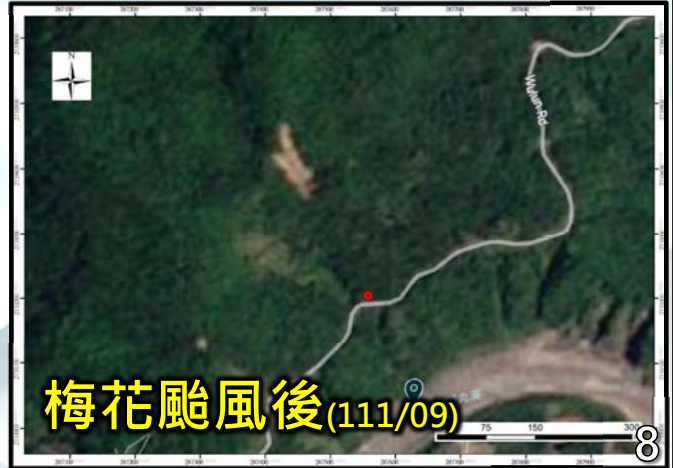
## 新生崩塌 土砂下移

- ◆ 面積約0.55ha，坡度約40度
- ◆ 崩塌土方量約4,000M<sup>3</sup>
- ◆ 頭部岩盤出露
- ◆ 坡面殘留不安定土石約2000M<sup>3</sup>

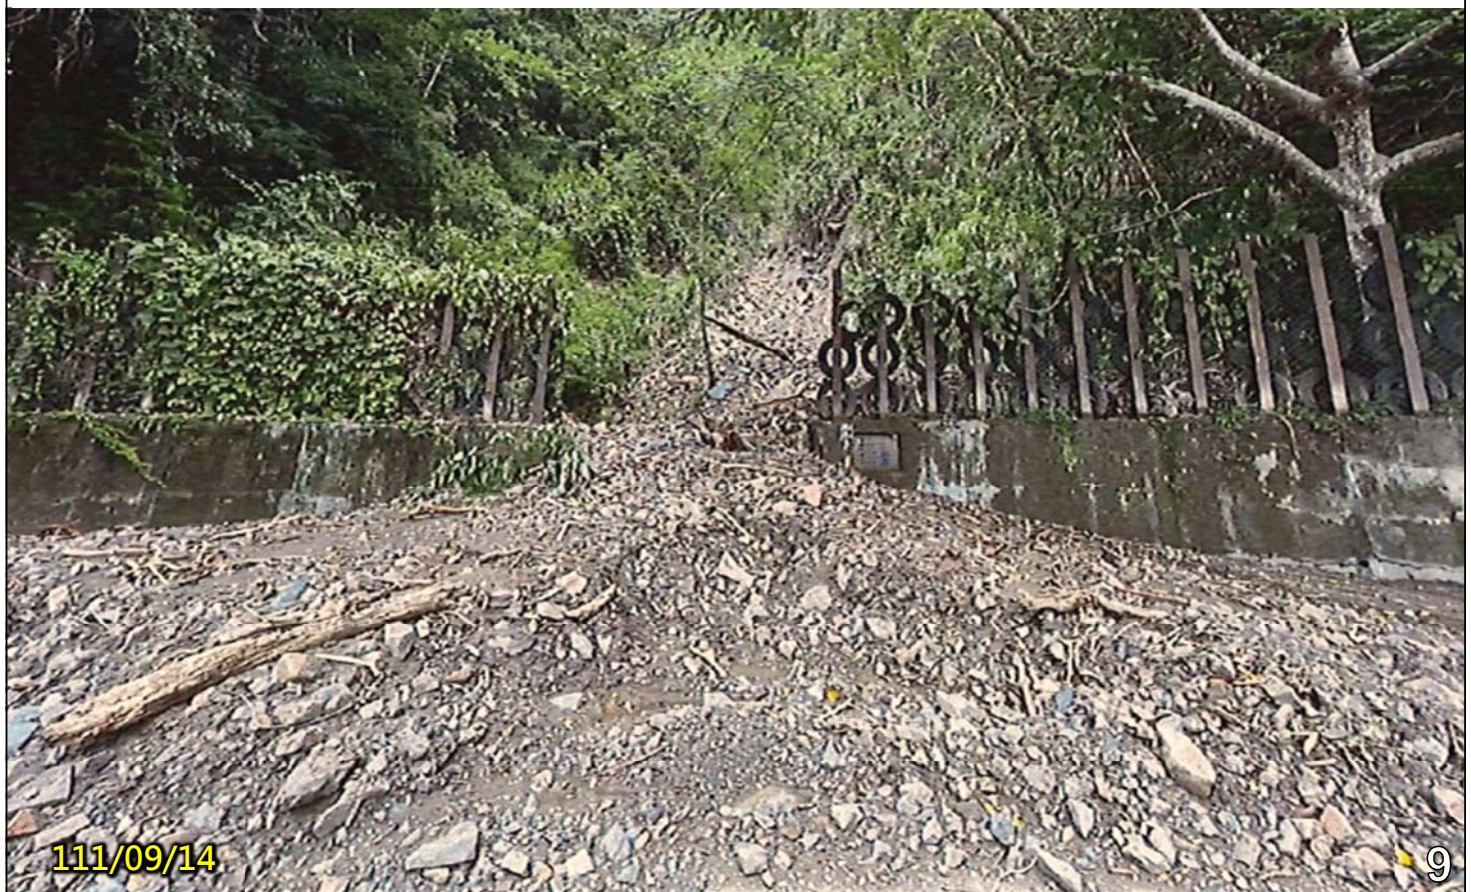
## 既有通洪瓶頸(箱涵、靜水池)

- ◆ 原設施功能因致災型態改變為土砂災害無法有效發揮。

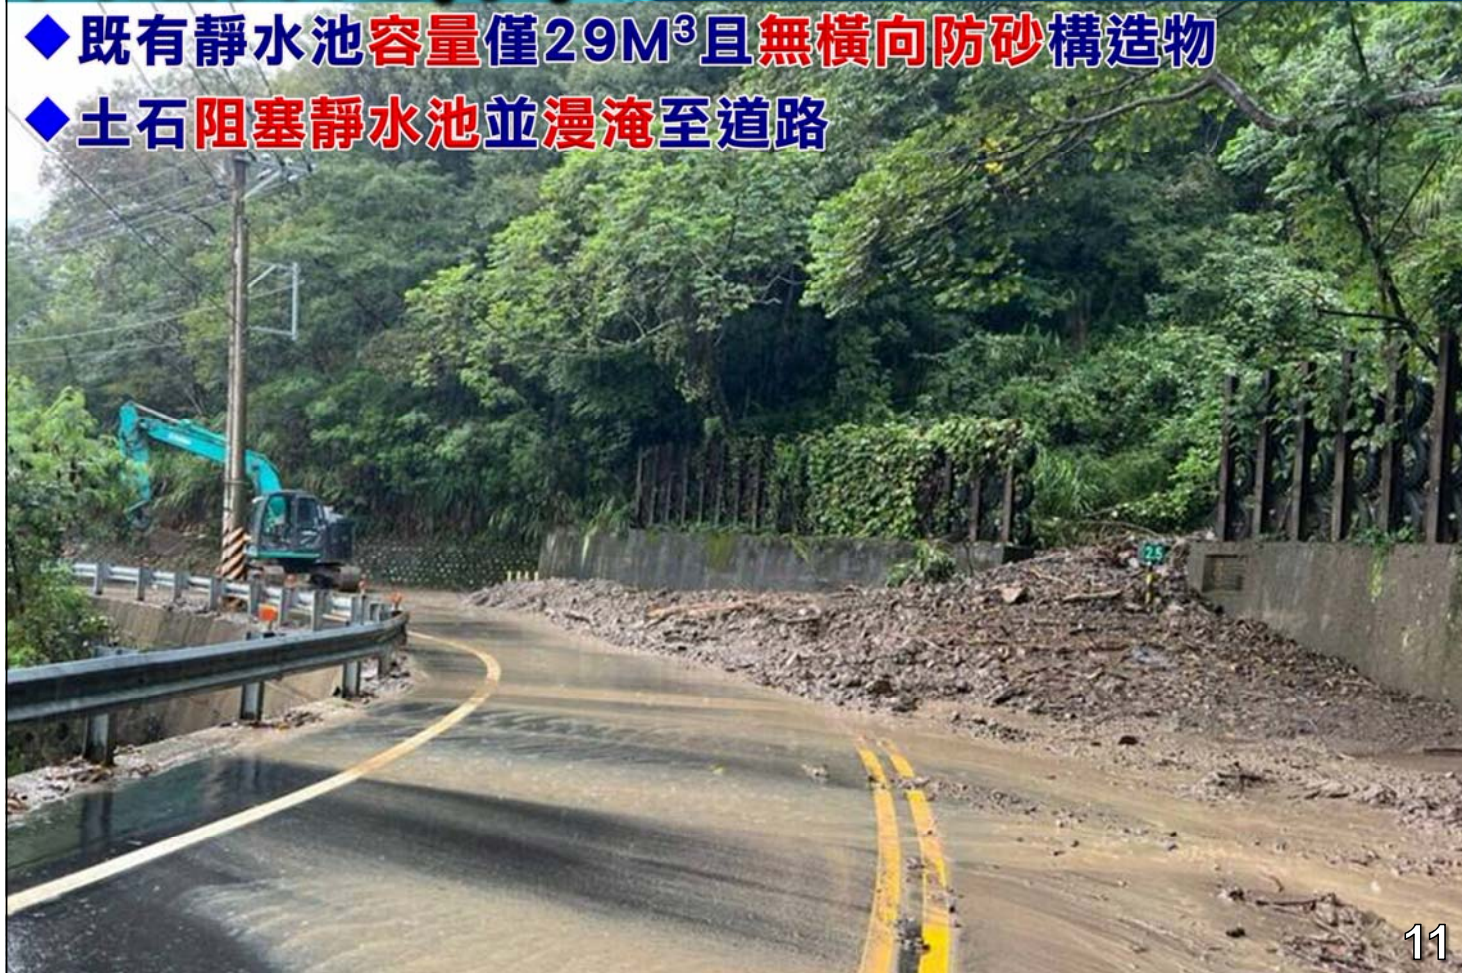
## 土砂下移 漫淹道路

◆既有靜水池容量僅29M<sup>3</sup>且無橫向防砂構造物

◆土石阻塞靜水池並漫淹至道路

◆加大既有靜水池容量，擴充原有容量至6倍

◆池底斜坡設計，土砂快速通過既有箱涵，避免堆積

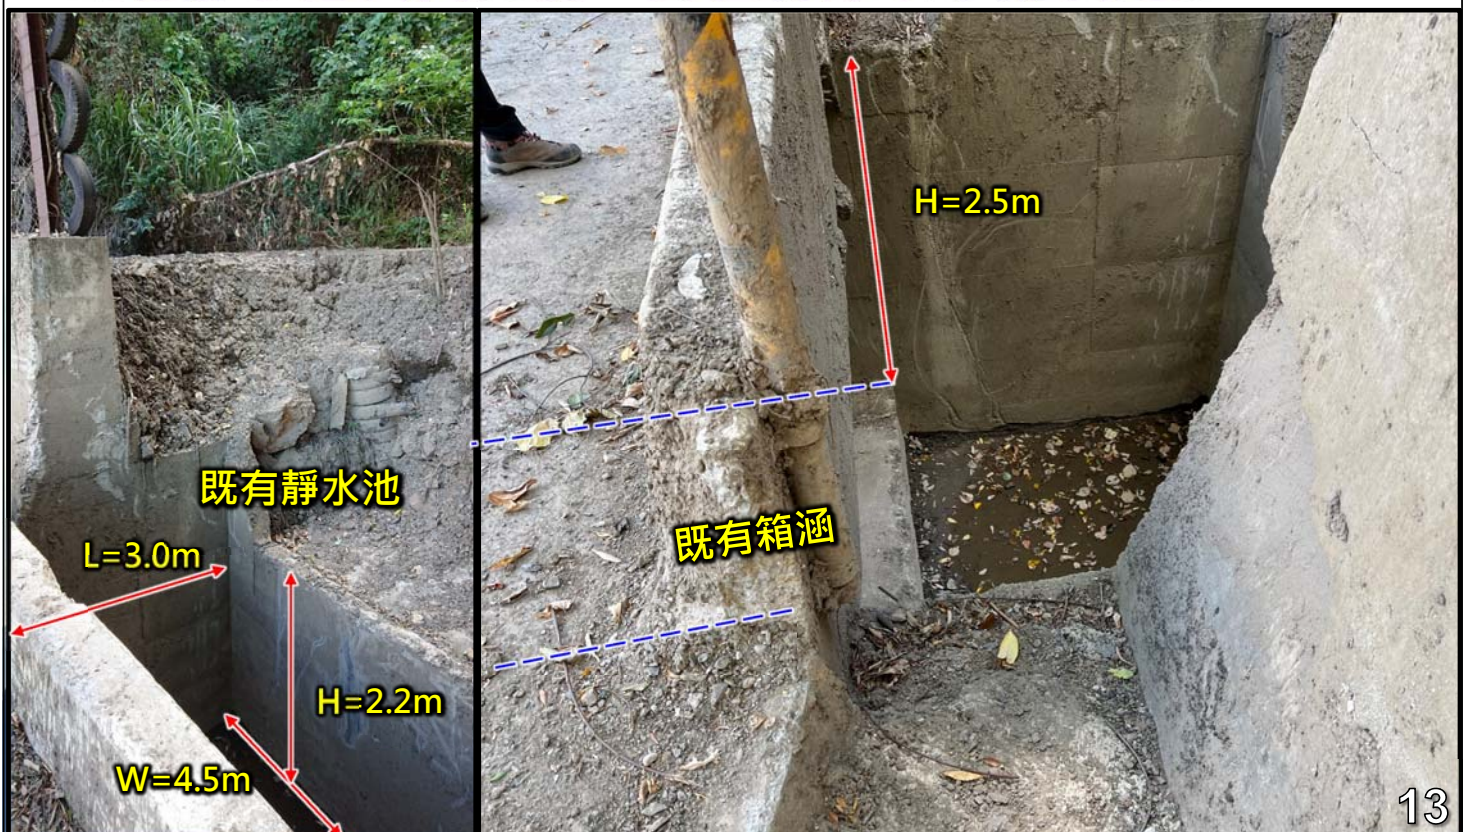
靜水池生態考量不足

- ◆既有靜水池垂直落差達2.2m
- ◆既有靜水池表面光滑，動植物難以攀附及逃脫

◆靜水池外露面皆使用GRC仿岩工法融合現地景觀增加表面糙度

◆於靜水池內右側設置動物通道，避免小型生物受困其中

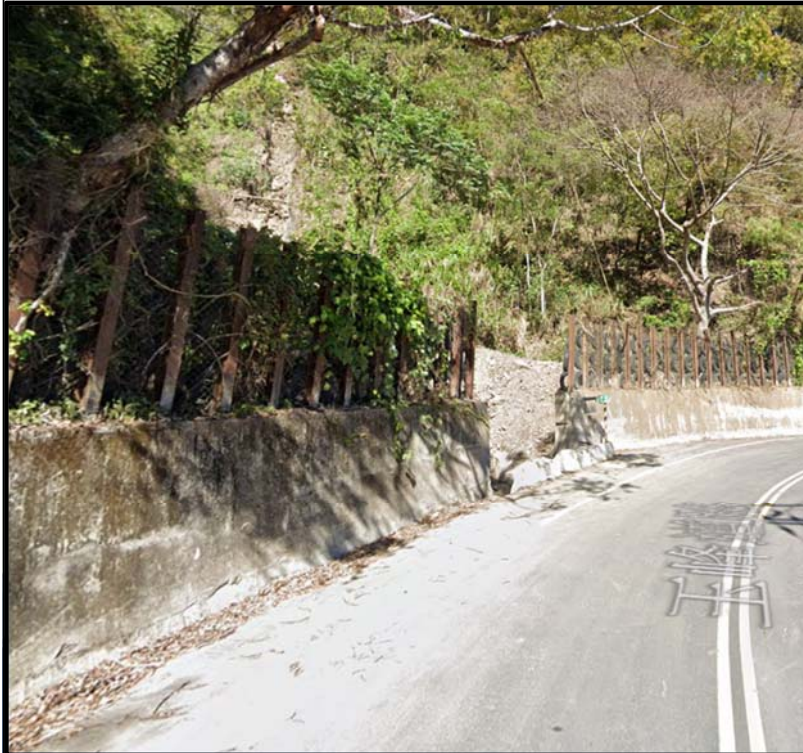
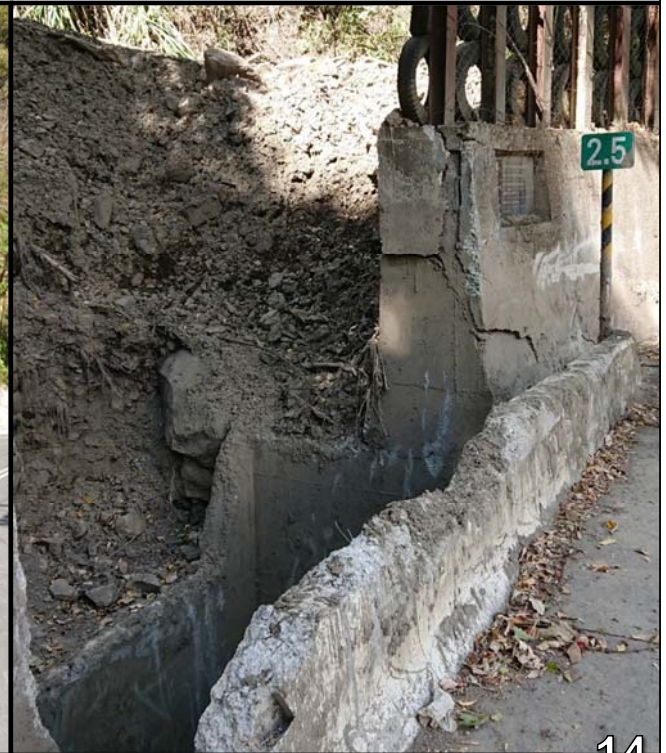
# 面臨課題(4/4) 既有設施老舊、警示不足

- ◆設施老舊影響景觀
- ◆護欄毀損及警示不足

◆使用半圓木美化護欄

◆重複利用廢棄輪胎掛設於護欄後方

◆增加反光導標及防撞桿提升警示

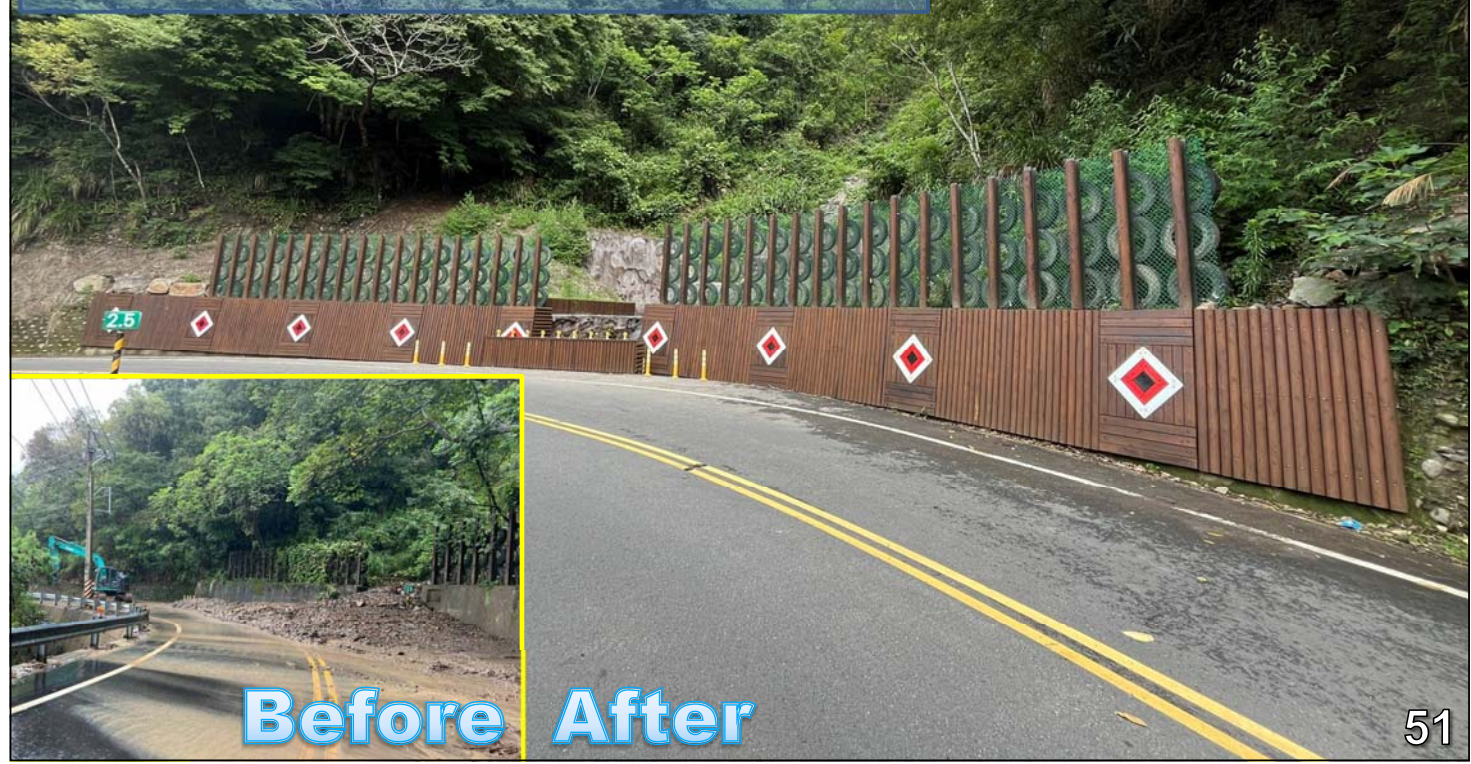
- ◆ 避免土砂堆積溢淹至道路上
- ◆ 保護部落居民、遊客通行之用路安全
- ◆ 美化及修繕既有構造物延長使用年限
