# 場長宿舍及122巷日式雙併宿舍 修復工程

單位：林業及自然保育署宜蘭分署

# 工程概要

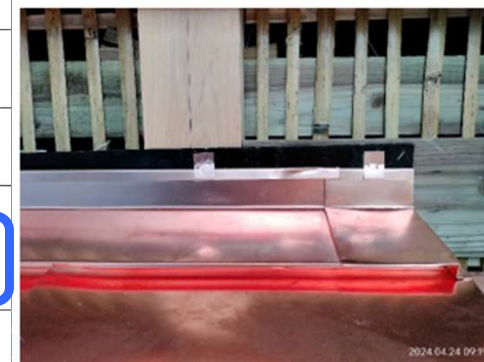
泛水板銅片延伸5cm, 立面鋪設無破口 (20240424)

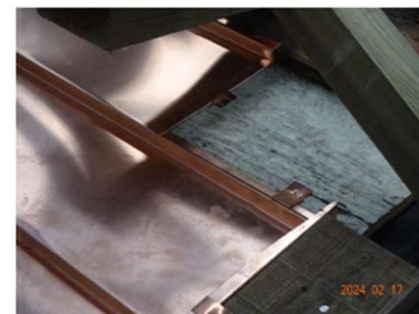
施作面平整，無漏釘或破口 (20240217)

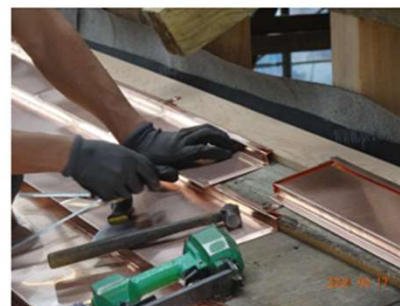
將鋼片卡扣敲打進下方的鋼片卡扣固定 (20240217)

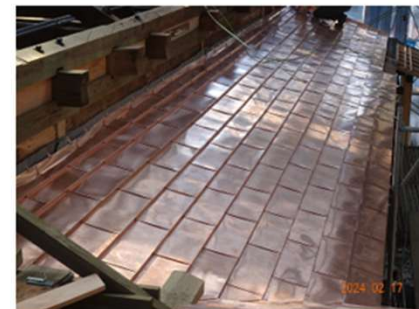
完成面表面平整無漏釘或破口 (20240217)

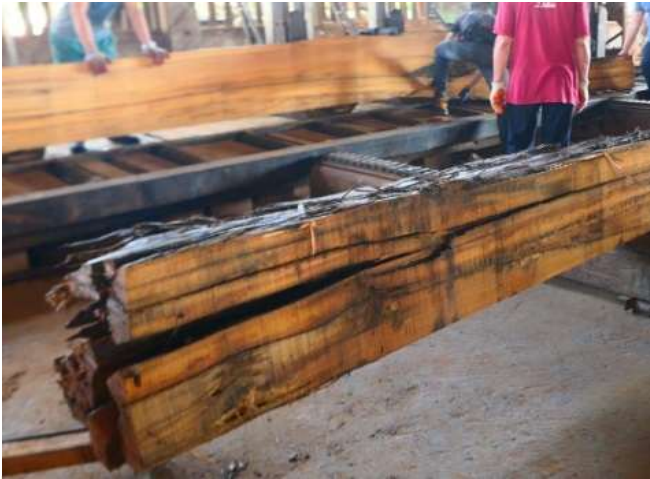
- 臺檜漂流木及風倒木缺陷多
- 取材困難 製材僅約19%

水傷、環裂、夾碎石

| 評分指標 | 評審項目 | 評審基準 | 索引 | 重點說明 |
|---|---|---|---|---|
| | 施工進度<br>落後因應<br>對策之有<br>效性 | 1. 進度落後是否提採適當改善措施<br>2. 改善措施實際運作是否有效 | 簡報P64 | 1.困難問題:工程第一批次製材作業於貯木場挑選漂流原木，計95根125立方公尺，因漂流木有水傷、環裂、內含碎石等情形，其貯存放時間亦久，蟲蟻蛀蝕嚴重，紅檜大剖內部高機率有孔洞，製材取得約計23.7立方公尺，製成建材比率約19%。<br>解決對策:場長宿舍為歷史建築故仍由甲方供料(台檜)修復，另雙併宿舍則改採外購國產材柳杉及相思木修復建物。<br>2.經辦理變更設計後，調整施工材料，無進度落後情形。 |

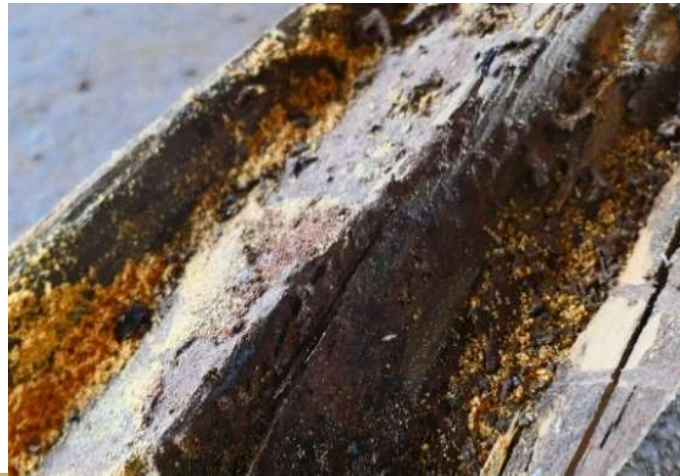
蟲蟻蛀蝕、樹心空洞

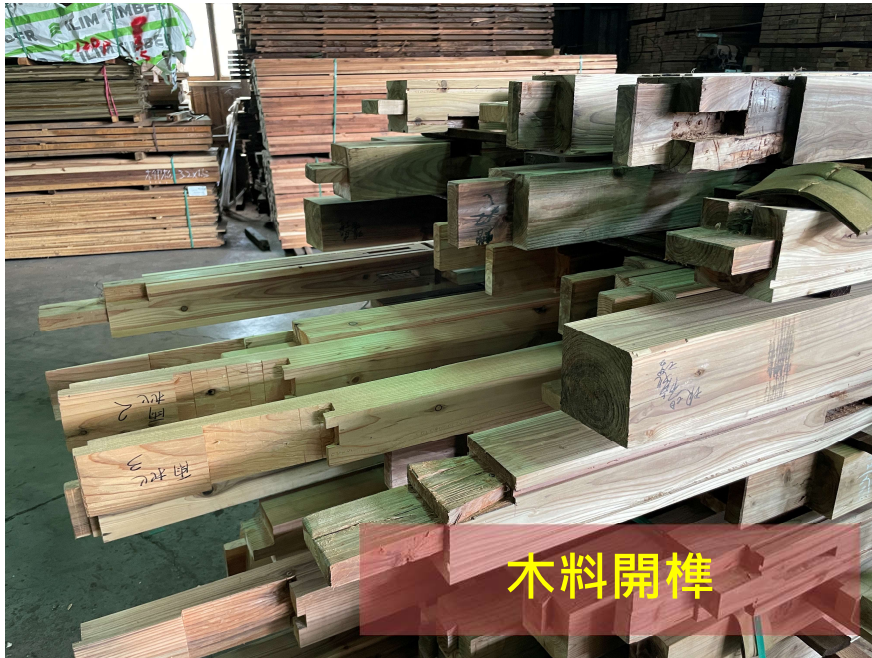
木料開榫

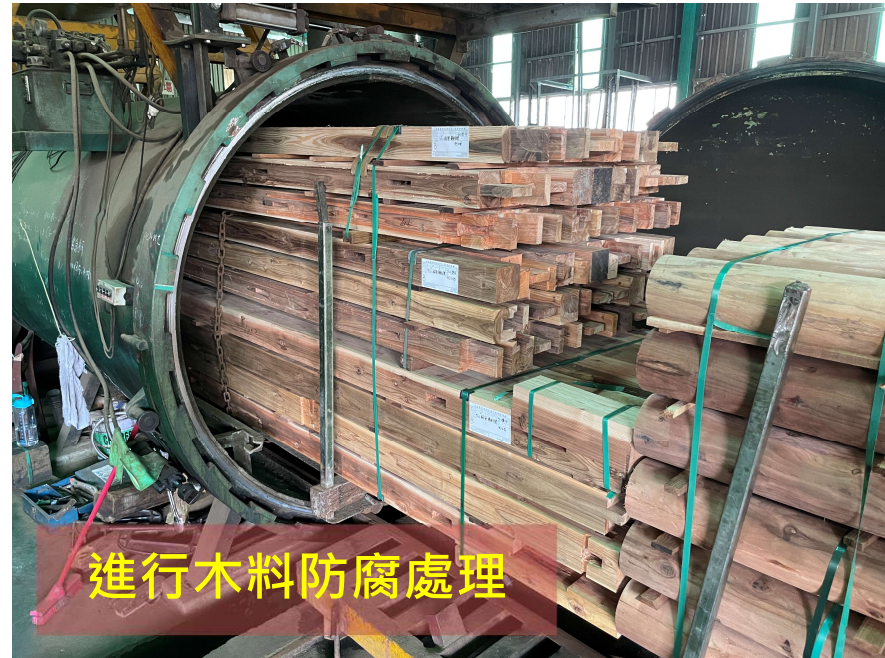
進行木料防腐處理

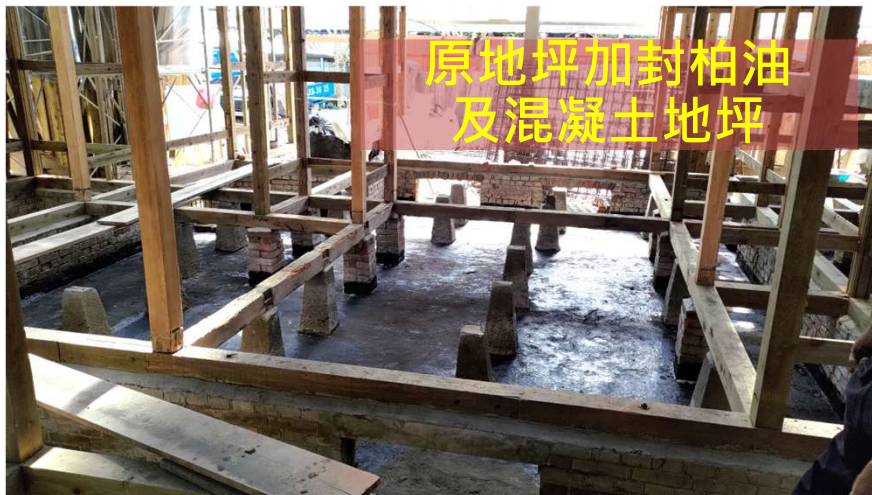
原地坪加封柏油  
及混泥土地坪

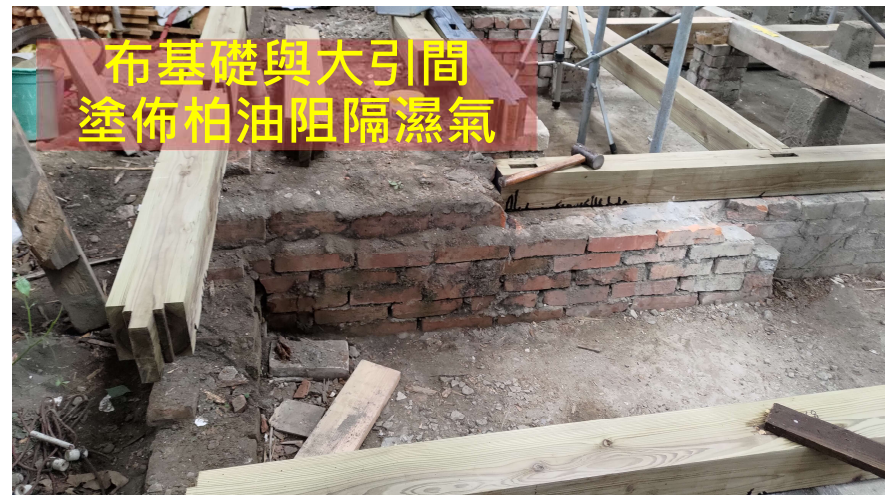
布基礎與大引間  
塗佈柏油阻隔濕氣
