114年度優良農建工程評選

113年度田中鎮1704保安林 王爺廟坑整治工程

簡報單位：農業部林業及自然保育署南投分署
簡報人：黃技士英華

114年12月15日

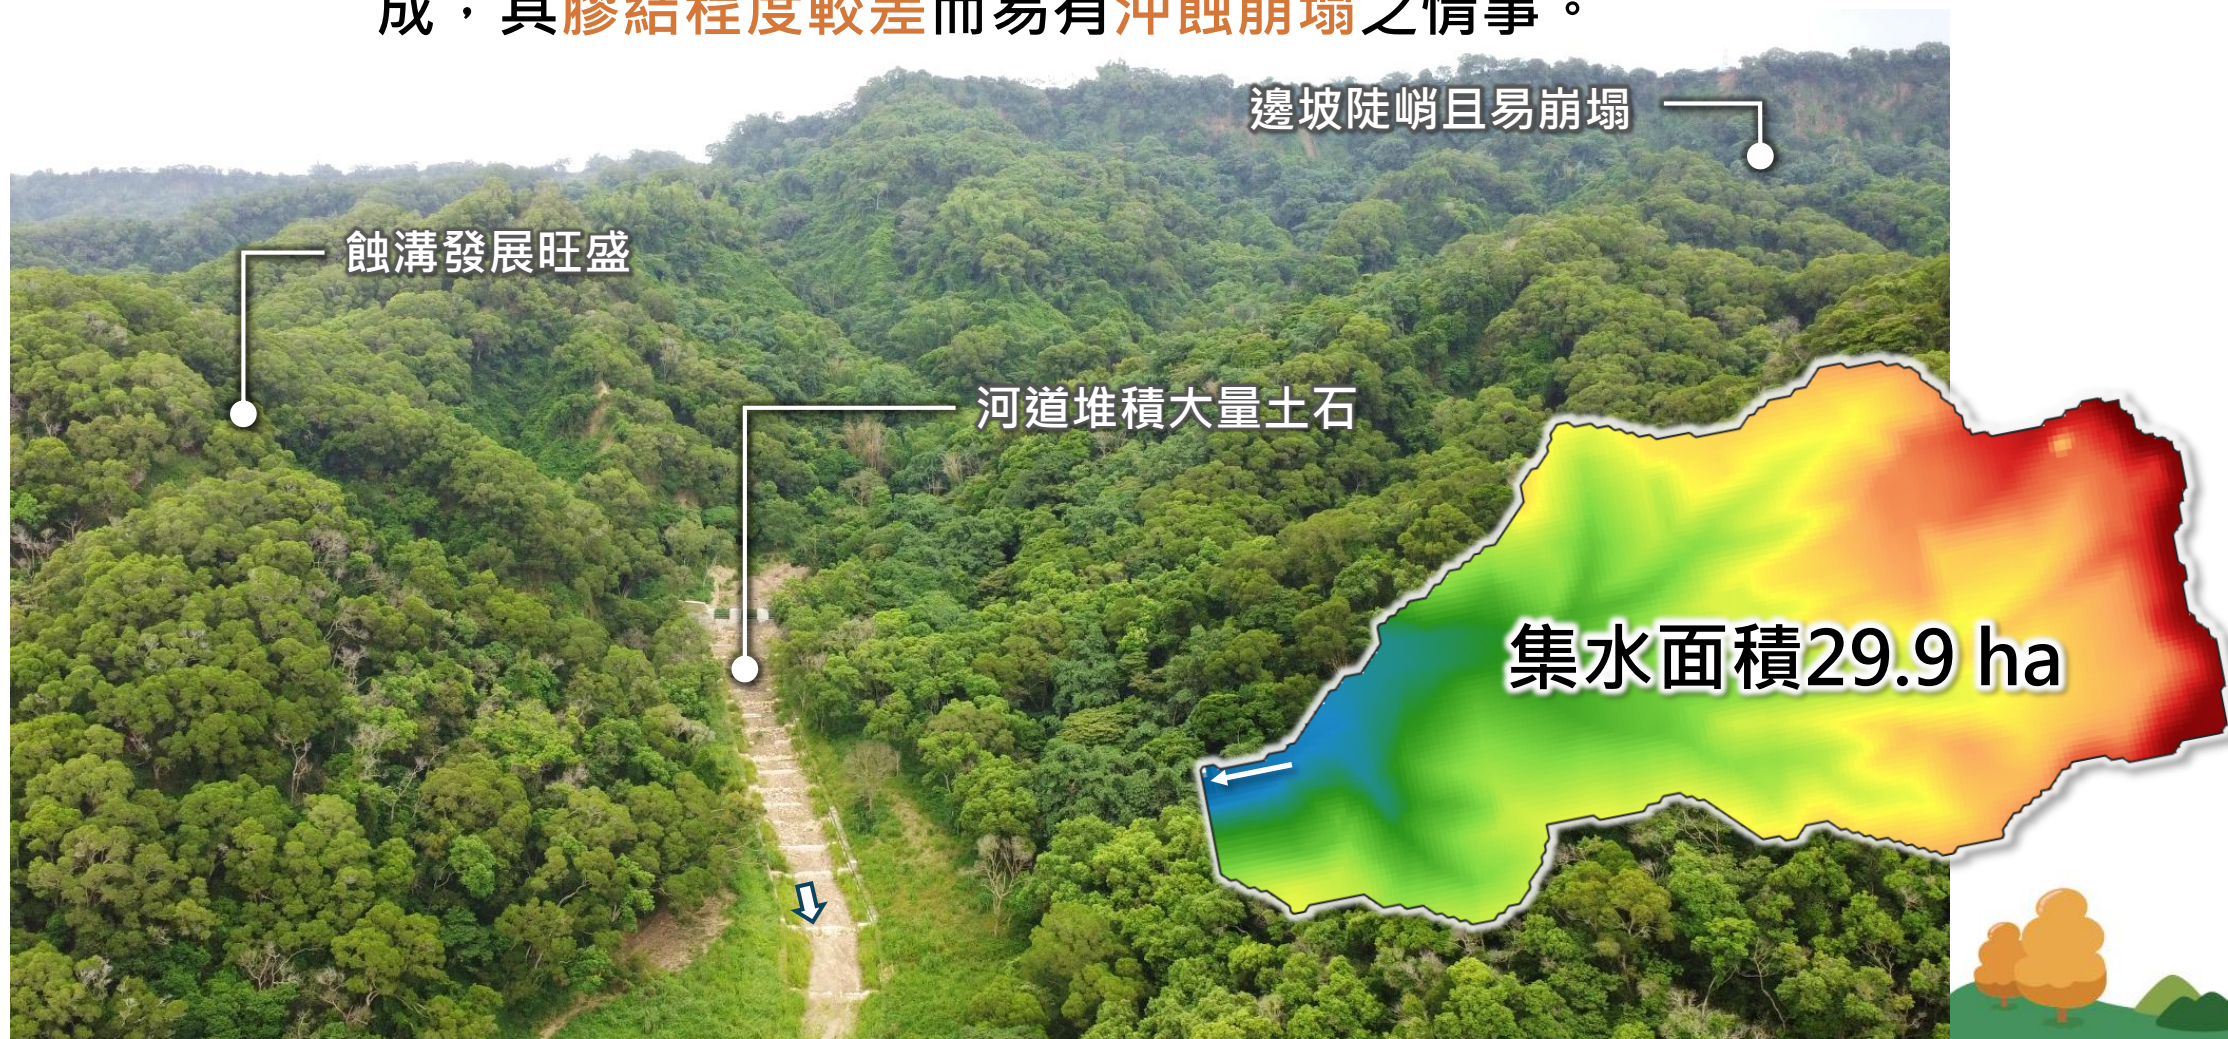
災害情形

- 由於水流持續沖刷，且頭崙山層火炎山相其膠結程度較差而常有沖蝕崩塌之情事。
- 由於部分河段無構造物保護，於颱風或豪雨時肇致兩岸崩塌土石流失、危木倒臥河道等問題，危及下游保全對象安全。
- 舊有防砂壩體年久失修，受水流沖刷而有破損和基礎淘空之情事發生。

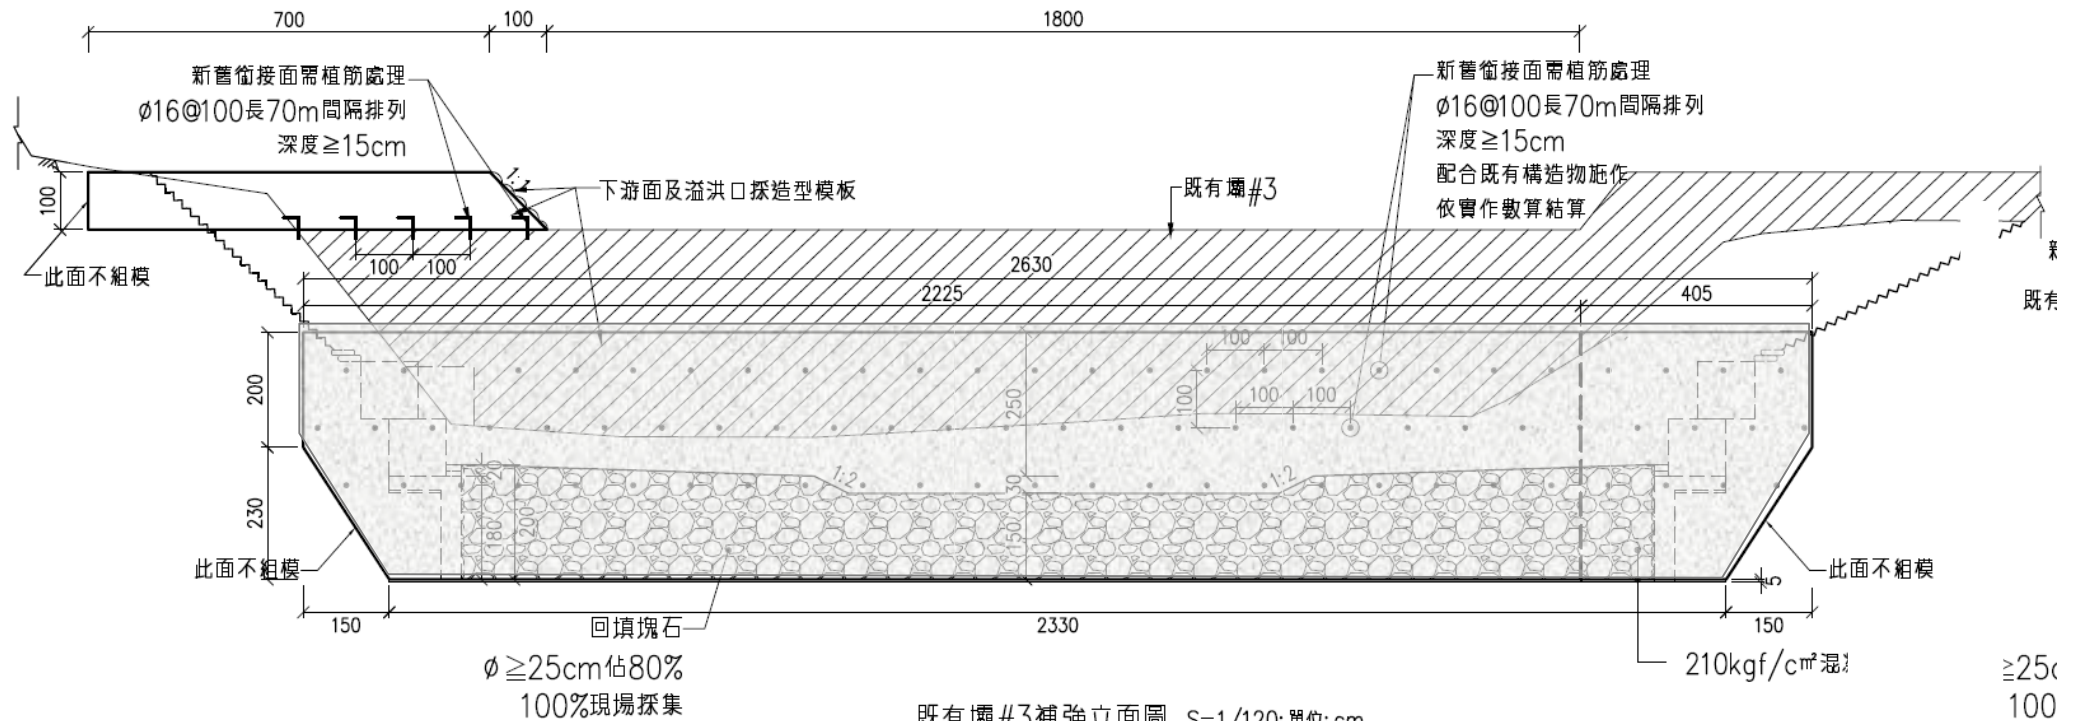
既有壩補強

- 既有壩體由於水流持續沖刷基礎淘空及塊石撞擊而有損壞，為減少開挖擾動及廢棄物處理造成之污染，故以補強構造物方式延長既有壩體壽命。
- 新舊銜接面植筋處理，破損之水墊打除後以現地塊石回填保護基礎，並於兩岸設置土包袋動物通道。

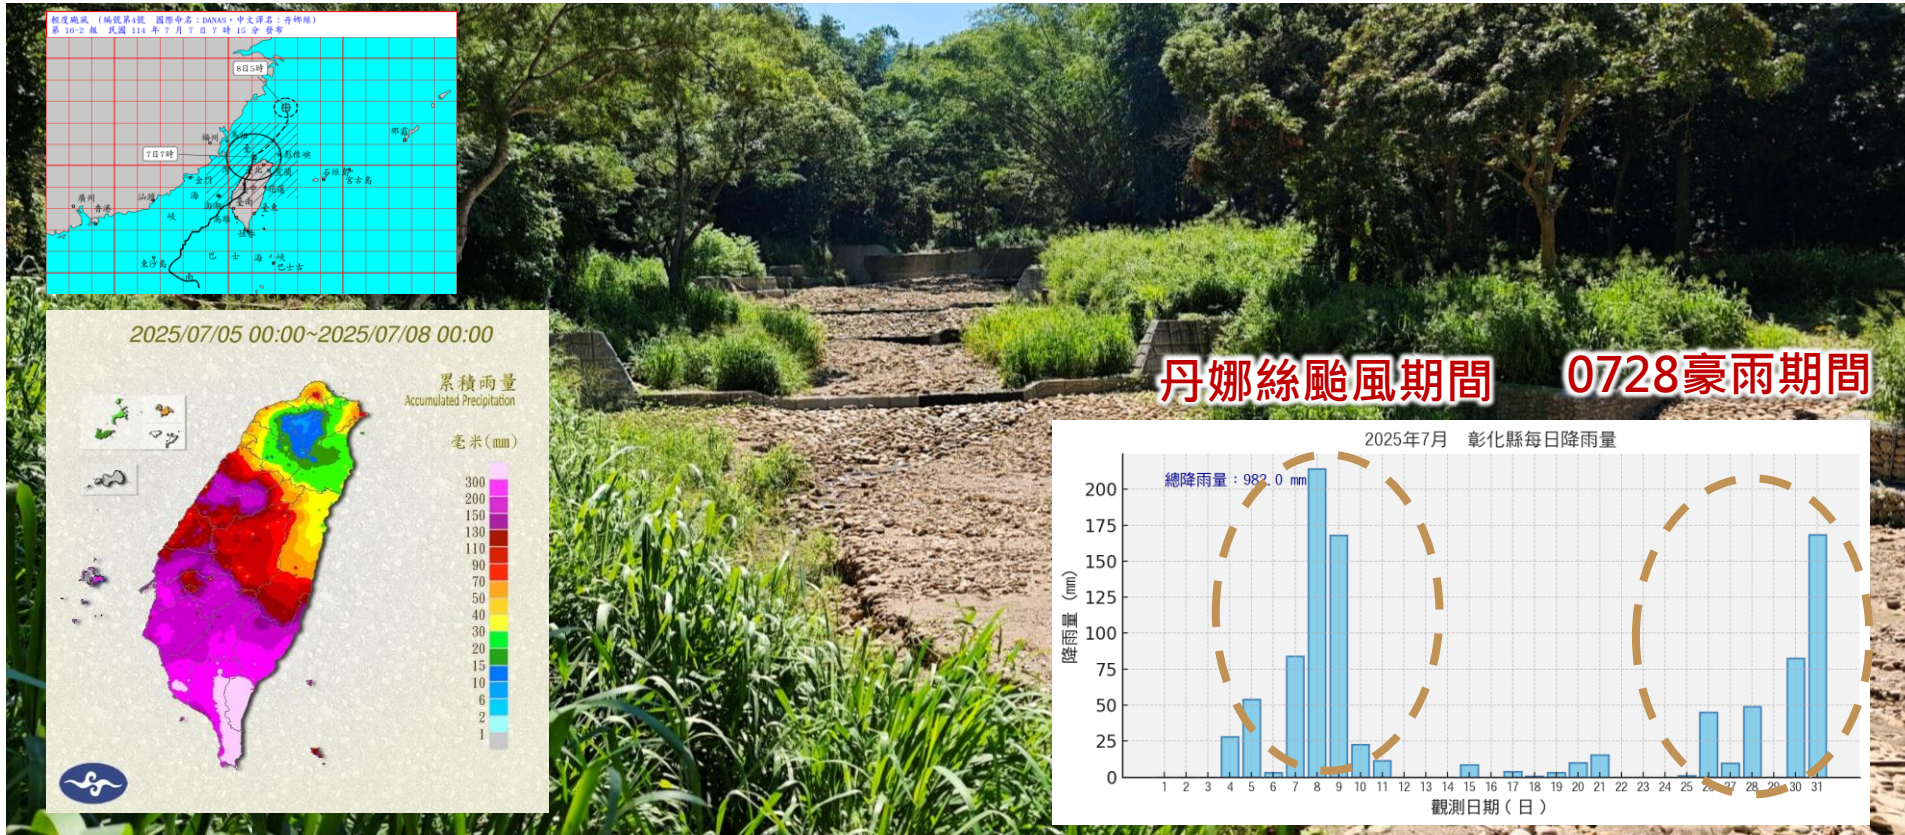
環境多變 工程安全韌性

- 丹娜絲颱風以及0728 豪雨期間，本工程有效攔阻上游土砂下移，並削減洪水能量；各項構造物皆維持穩定，無受損或失效情形，展現出自然工法的防災效益與工程韌性，確保下游保全對象安全。
