第肆章 農村社區生活現況

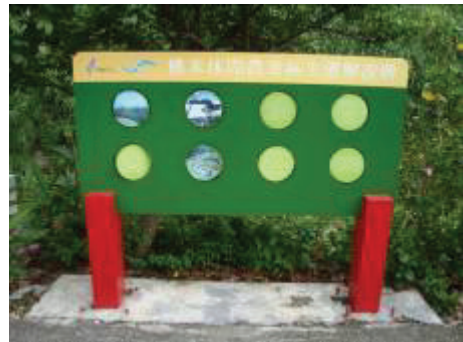
桃米休閒農業區生態解說牌趣味性足，但色彩造型突兀

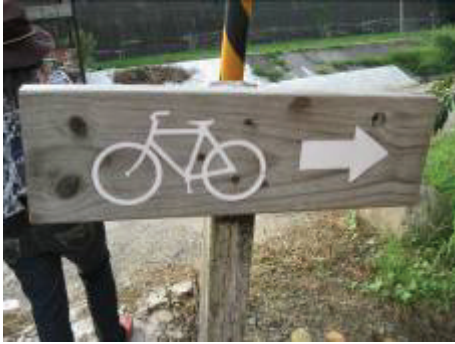
社區自行車路線指標缺少相關路線資訊

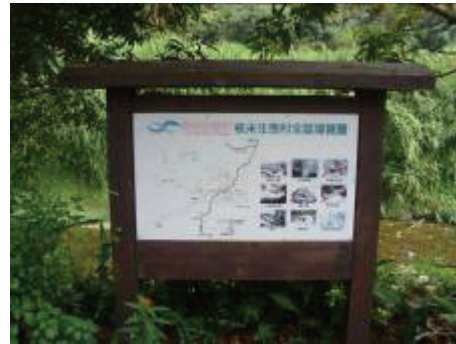
社區避難收容安置圖內容已經無法辨識

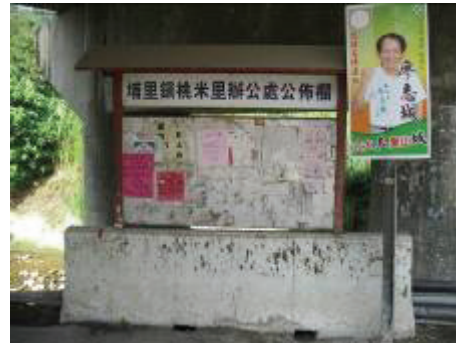
里辦公處公佈欄髒亂、無特色

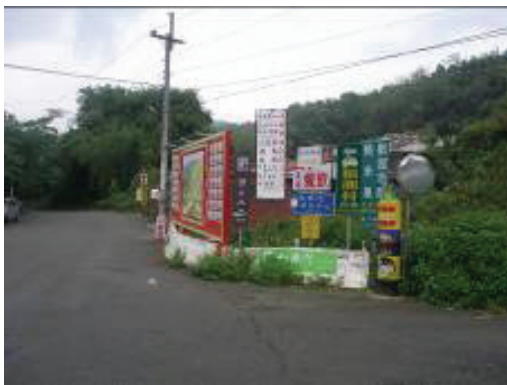
入口處凌亂民宿招牌及後方公墓

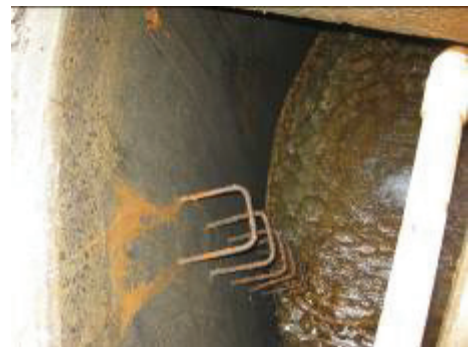
冬季時集水槽儲水量平均未達 1/5

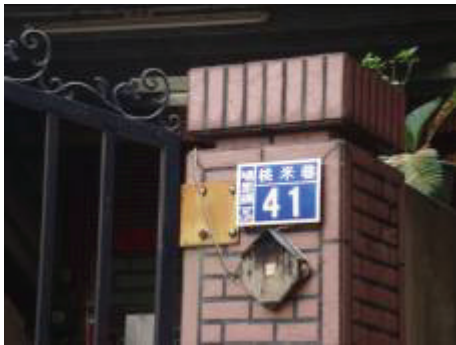
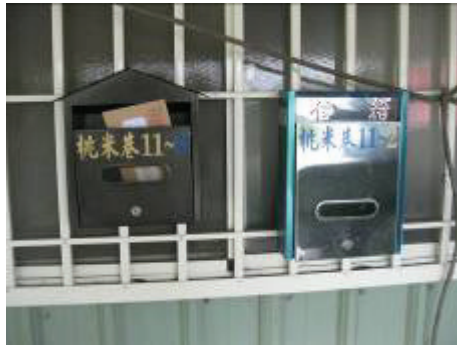
傳統制式門牌、信箱，缺少桃米生態村之特色

現地調查發現桃米社區幾乎都是傳統至是的門牌、信箱，極度缺乏特色，建議可與社區生態資源結合發展，透過每戶居民參與門牌、信箱之設計，以展現桃米生態村之特色及凝聚社區向心力。

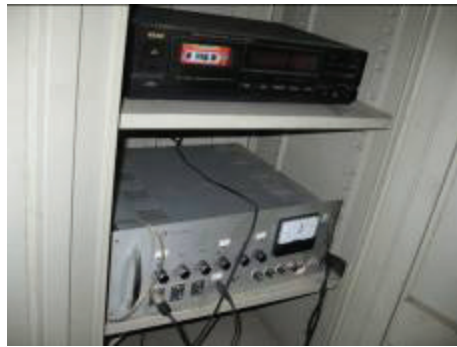
現有兩套廣播系統主機老舊

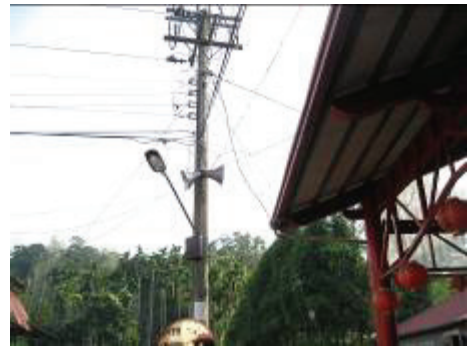
廣播喇叭設置於電桿上視覺凌亂

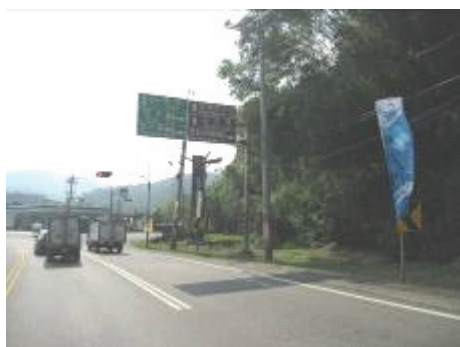
主要入口意象遭電桿、道路指標等道路設施遮蔽

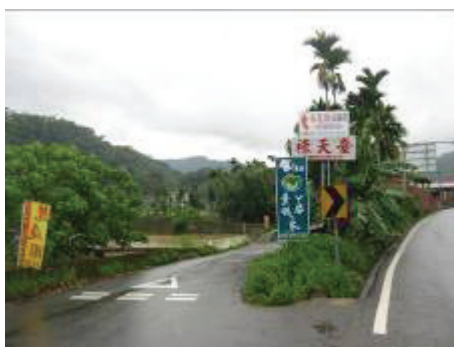
次要入口指標、意象不明確

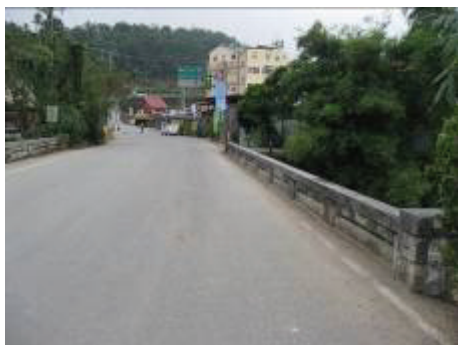
缺乏特色的桃米橋

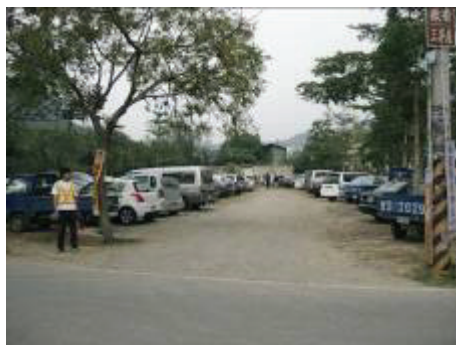
塵土飛揚的簡易停車場

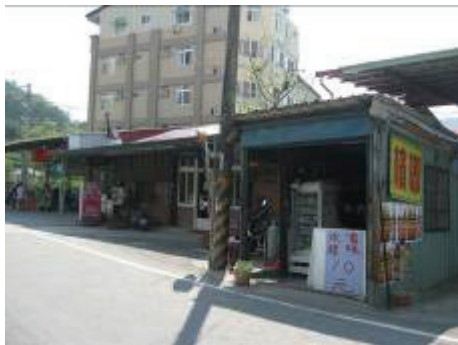
桃米路旁鐵皮搭建的簡陋檳榔攤

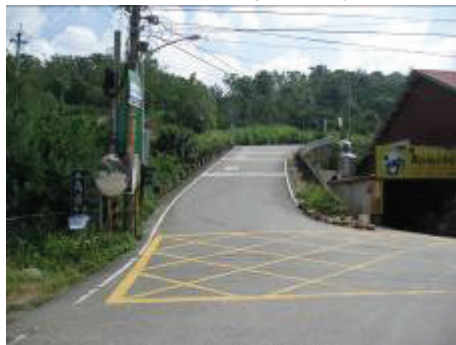
銜接台 21 線的陡坡

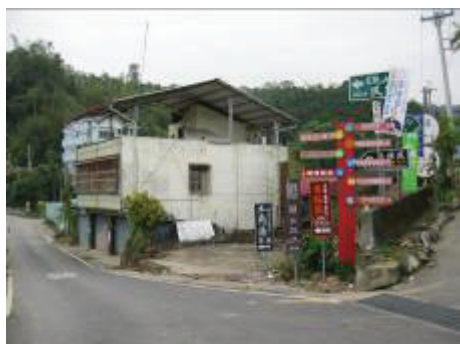
雜亂的民宿指標

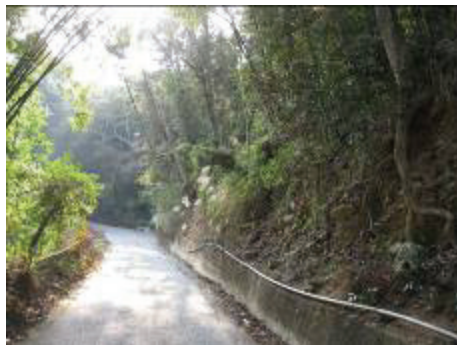
建裕筍廠後方道路邊坡土石坍方

民國 98 年莫拉克颱風雖未對桃米社區造成淹水災情，但豐沛的雨量仍使得部份山區道路邊坡、河床護岸受創，包括：1.種瓜路 11-2 號週邊產業道路有長約 300 米的邊坡坍方，嚴重阻塞排水，亦中斷通往暨南大學科技大樓之道路；2.水上巷 2-3 號建裕筍廠後方道路邊坡坍方，長度約 100 米，未來大雨石恐有大型土石流淹沒民宅之慮；3.

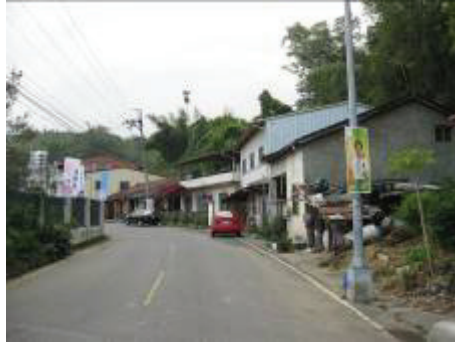
燈具、指標、民宅立面、圍牆缺乏特色

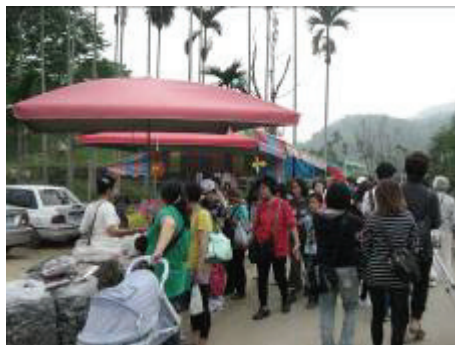
攤販簡陋攤位及遮陽傘影響視覺景觀美質

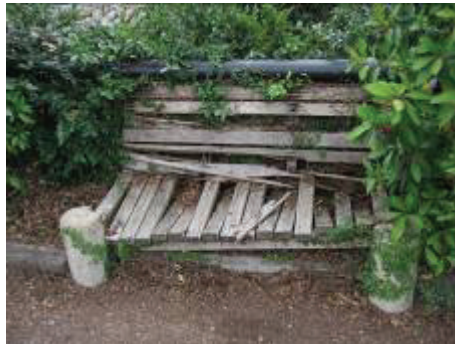
木座休憩座椅嚴重損壞

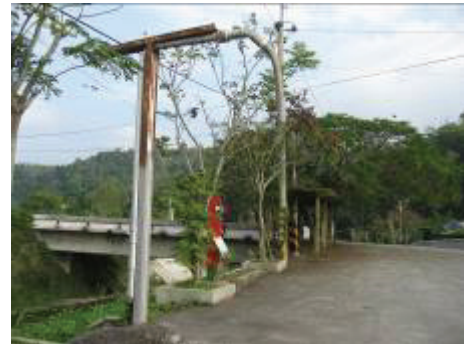
加水設施造型、材質突兀

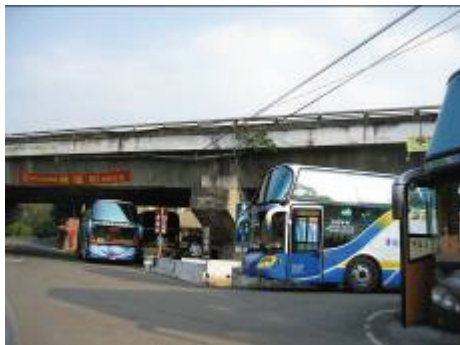
福同橋下停放大型遊覽車

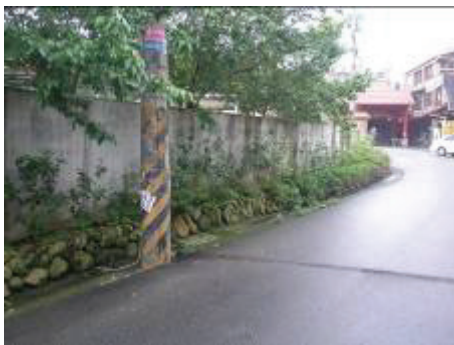
福同宮廟前生硬混凝土擋土牆

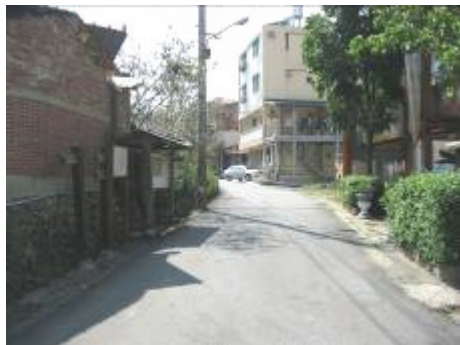
震災紀念館前損壞的解說、指標系統

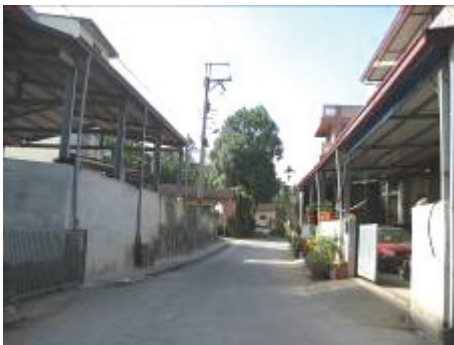
第 3 鄰水泥化的民宅圍牆及鐵皮雨遮

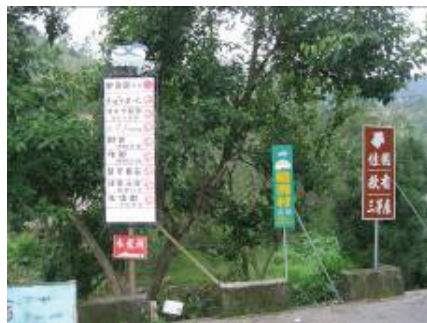
民宿業者私人設立的指示牌視覺凌亂

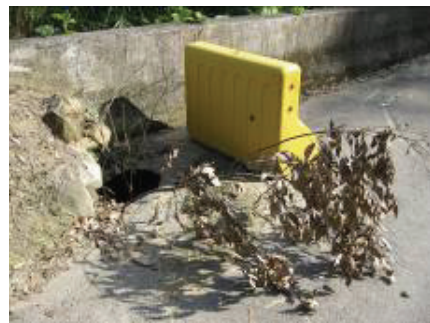
因茅埔坑溪護岸損壞造成多處路基下陷路面破洞

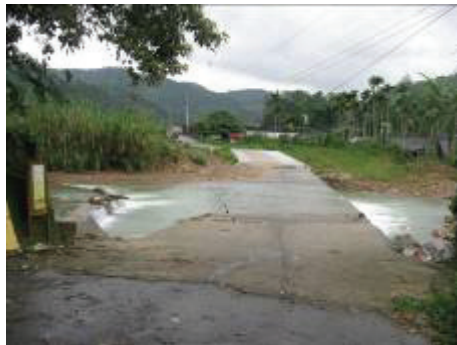
本路段起自桃米溪橋，沿桃米河岸北行至桃米巷-E 路段，總長度約 1.4 公里，寬度約 5 米的混凝堤頂道路。現況問題包過：1.堤岸邊有座 2 層樓高觀景台，設有一座社區工班自行設計施工之無動力升降梯，基於兒童安全考量目前封閉暫停使用；2.另有一處需行經桃米坑溪床之過水路，逢雨季水量暴增時便無法通行，造成交通不便。

過水路現況

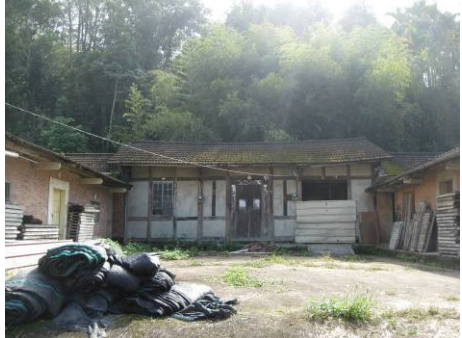
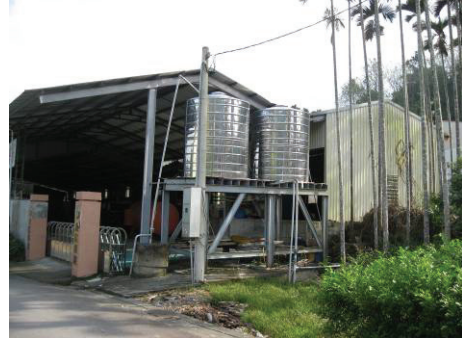
三合院，無人居住	大順靈芝加工廠

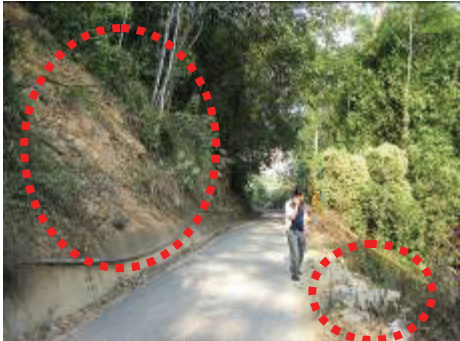
樹蛙亭停車場旁 邊坡坍方	243435	2648686	98/8/8	 
中路坑溪上游水 源頭旁種瓜路邊 坡坍方	242068	2649175	98/8/8
