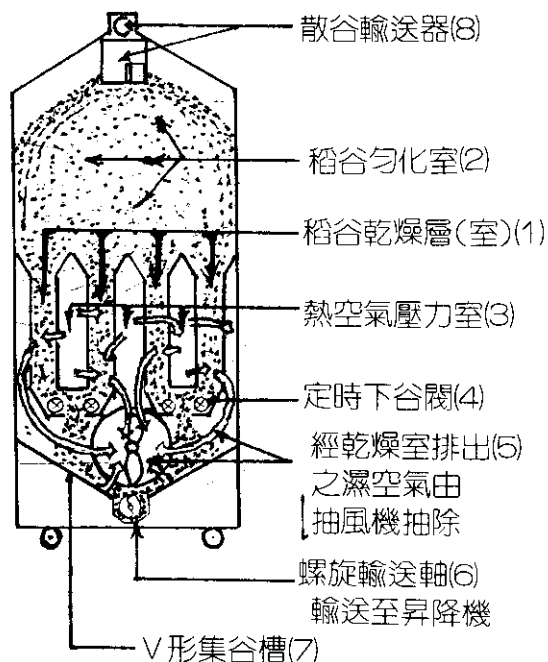
圖2 橫斷面作用圖

**原因1：**乾燥室稻谷通往V型槽的定時「下谷閥」阻塞（見圖2之(4)），或螺旋「排谷器」故障，導致谷粒不能定時定量輸送至勻化室勻化。因此，應經常注意乾燥箱上的玻璃窗口，觀察箱內稻谷層，是否在定時向下滑落，如果谷層滑落太慢或未滑落時，宜即時檢查「下谷閥」是否阻塞。

**原因2：**乾燥箱頂部之稻谷「散布器」分配不均（見圖2之(8)）導致勻化室浮動谷層的「密度」不均勻，因而造成稻谷的「乾燥度」不均勻。

**檢修：**應先停機、熄火，打開乾燥箱後面的鐵板「窗口」用一支「鐵鉤」把「下谷閥」口阻塞的殘莖葉、雜物清除，或檢修其故障機件。

**檢修：**應調節稻谷「散布器」（見圖2之(8)），使能均勻分散稻谷。
