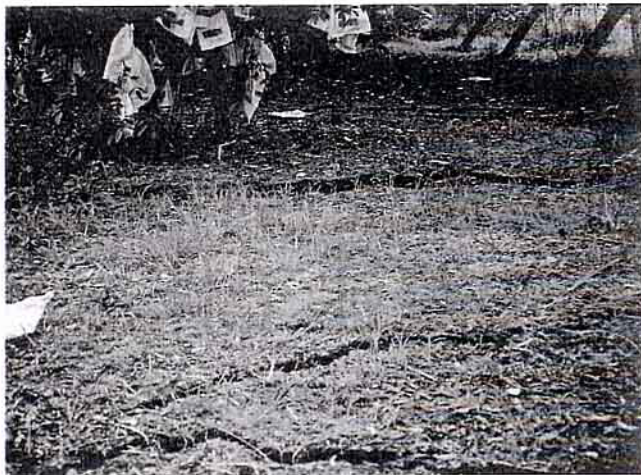
卓蘭內灣楊桃園地層龜裂情形

九、地層滑動或鬆動後應注意水土保持，根部露出及裂縫嚴重者，應及早客土，以免根系再受到傷害，中斷水、養份

供應，導致樹勢衰弱。新根系生長前不宜施用化學肥料，以免發生肥害而影響地上部生長。

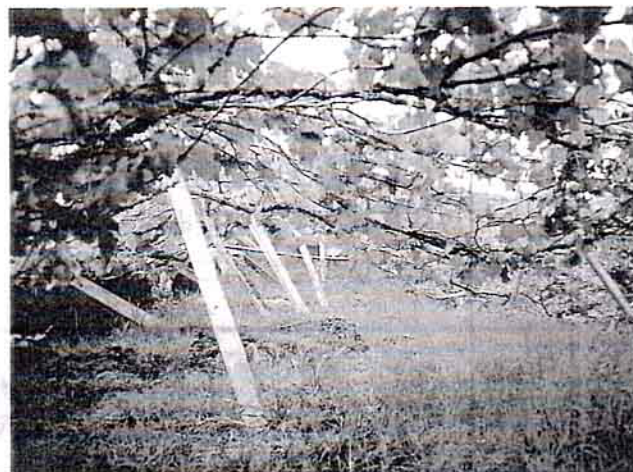
卓蘭內灣葡萄園棚架倒塌

十二、棚架若有毀損斷裂，應儘快修復，避免危及自身安全。
