斷層活動機制與山地災害

國立成功大學防災研究中心 / 賴文基、劉彥求、翁燈景、王旭彬、林慶偉

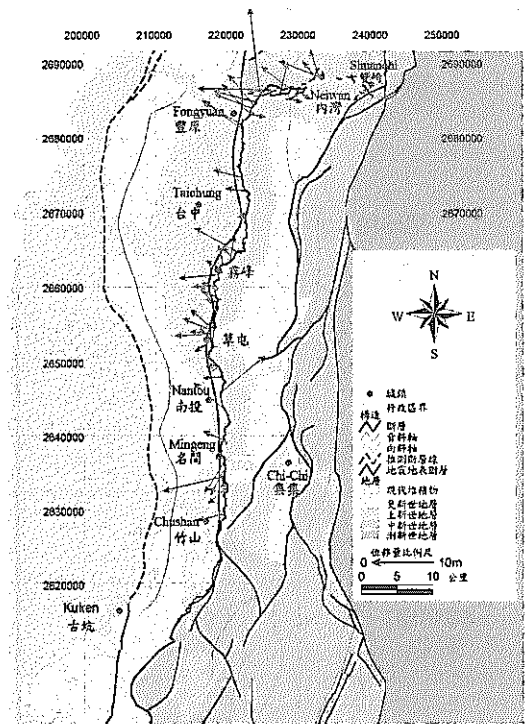
圖1 921集集地震地表斷層軌跡及斷層位移量圖

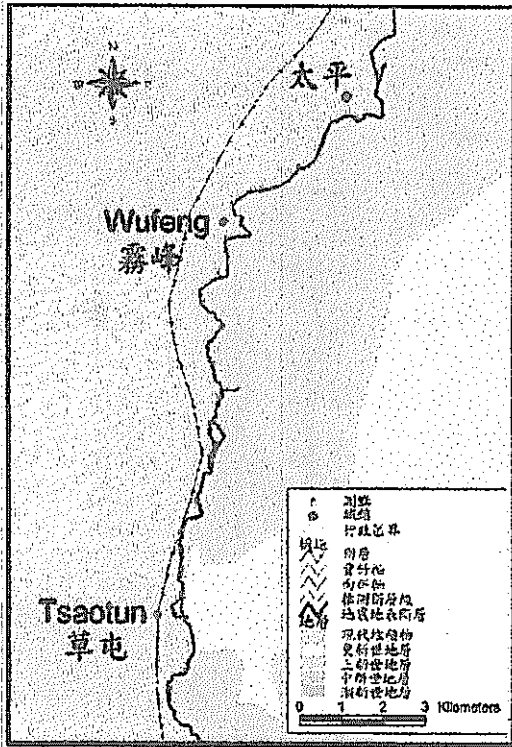
由古坑至豐原的南北段部分，所造成的地表斷層其斷面兩側之垂直落差由南邊之數10公分向北漸增至竹山附近的

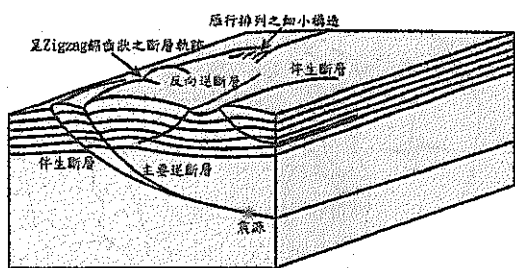
圖4 典型地震地表斷層出露之地表現象及構造
(修改自池田安隆等人, 1996)

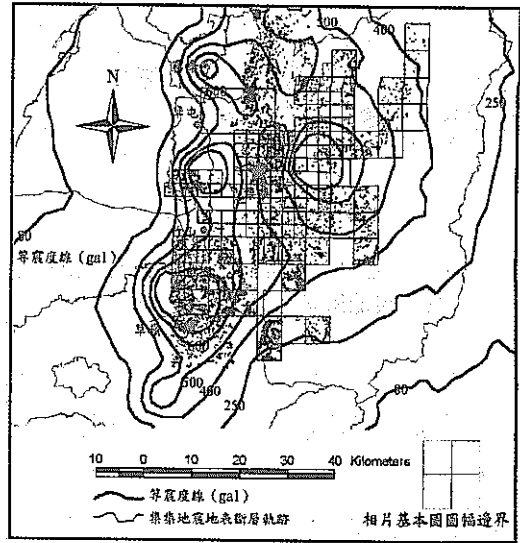
圖6 921集集地震南投縣部分崩塌及等震度分佈圖

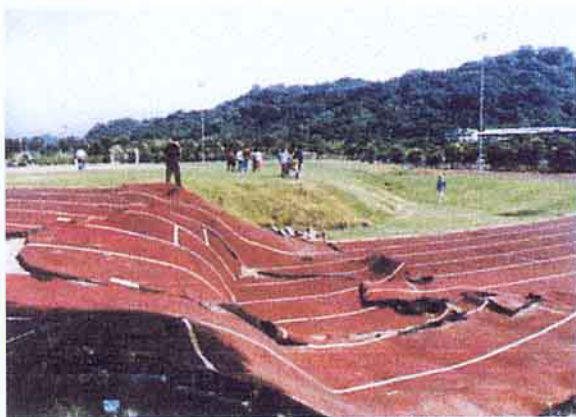
照片1 地震地表斷層以具有良好延伸性，並有一致且明顯的地表錯移為特徵（台中縣霧峰鄉光復國中）

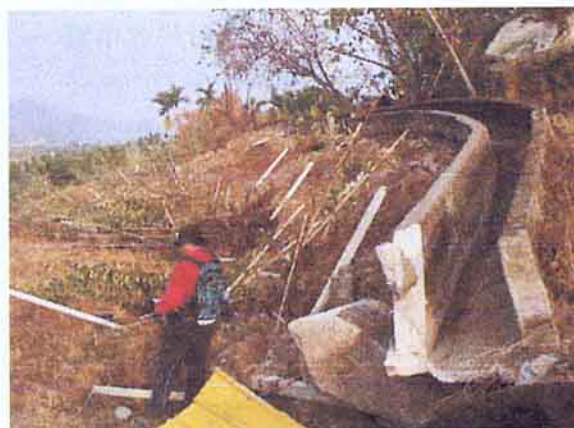
照片5 斷層造成的地面錯移造成排水溝斷裂，也嚴重威脅到排水的正常功能（台中縣東勢鎮泰興里）

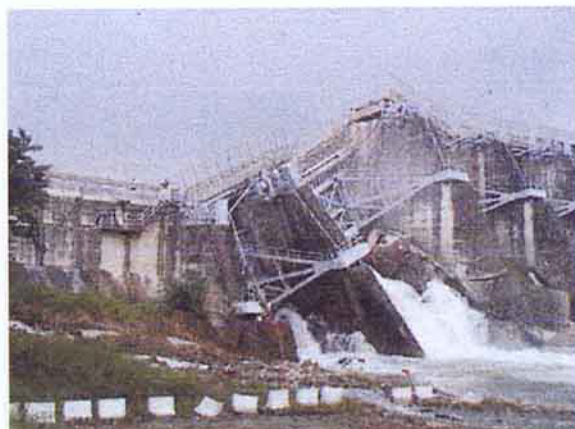
照片6 橫越河道的蓄水壩因為斷層之截切造成壩體受損情形（台中縣石岡鄉石岡壩）
