表 3-4-2 道路水土保持資本資料一覽表

3.5 排水系統現況調查與分析

表 3-5-1 易淹水區域排水系統一覽表

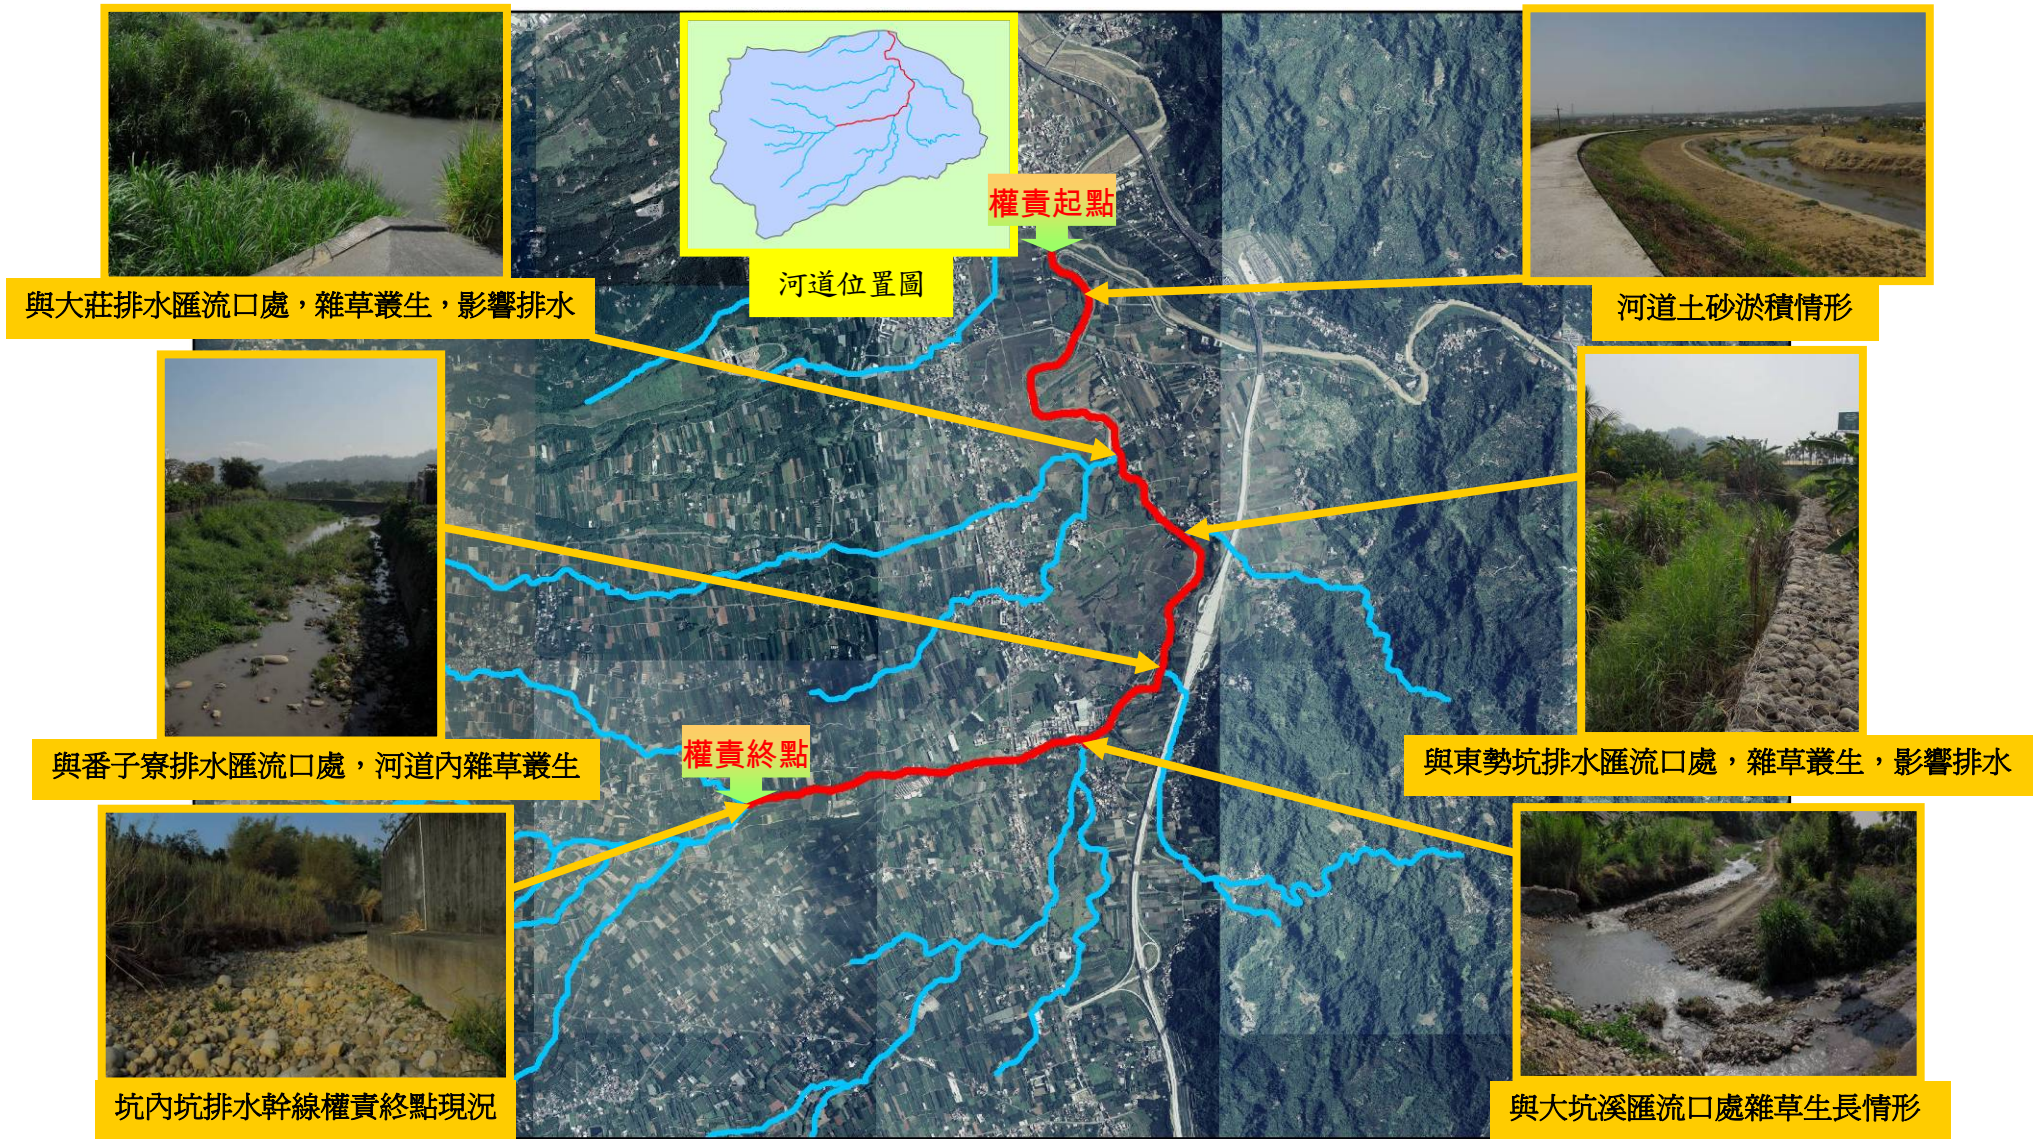
圖3-5-1 坑內坑排水幹線現況說明及現勘照片

| | 現況 |
|---|---|
| 河道上游 | 土石堆積,雜草叢生 |
| 備註 | 坑內坑排水幹線為排水系統總匯集河道,終點匯入貓羅溪 |

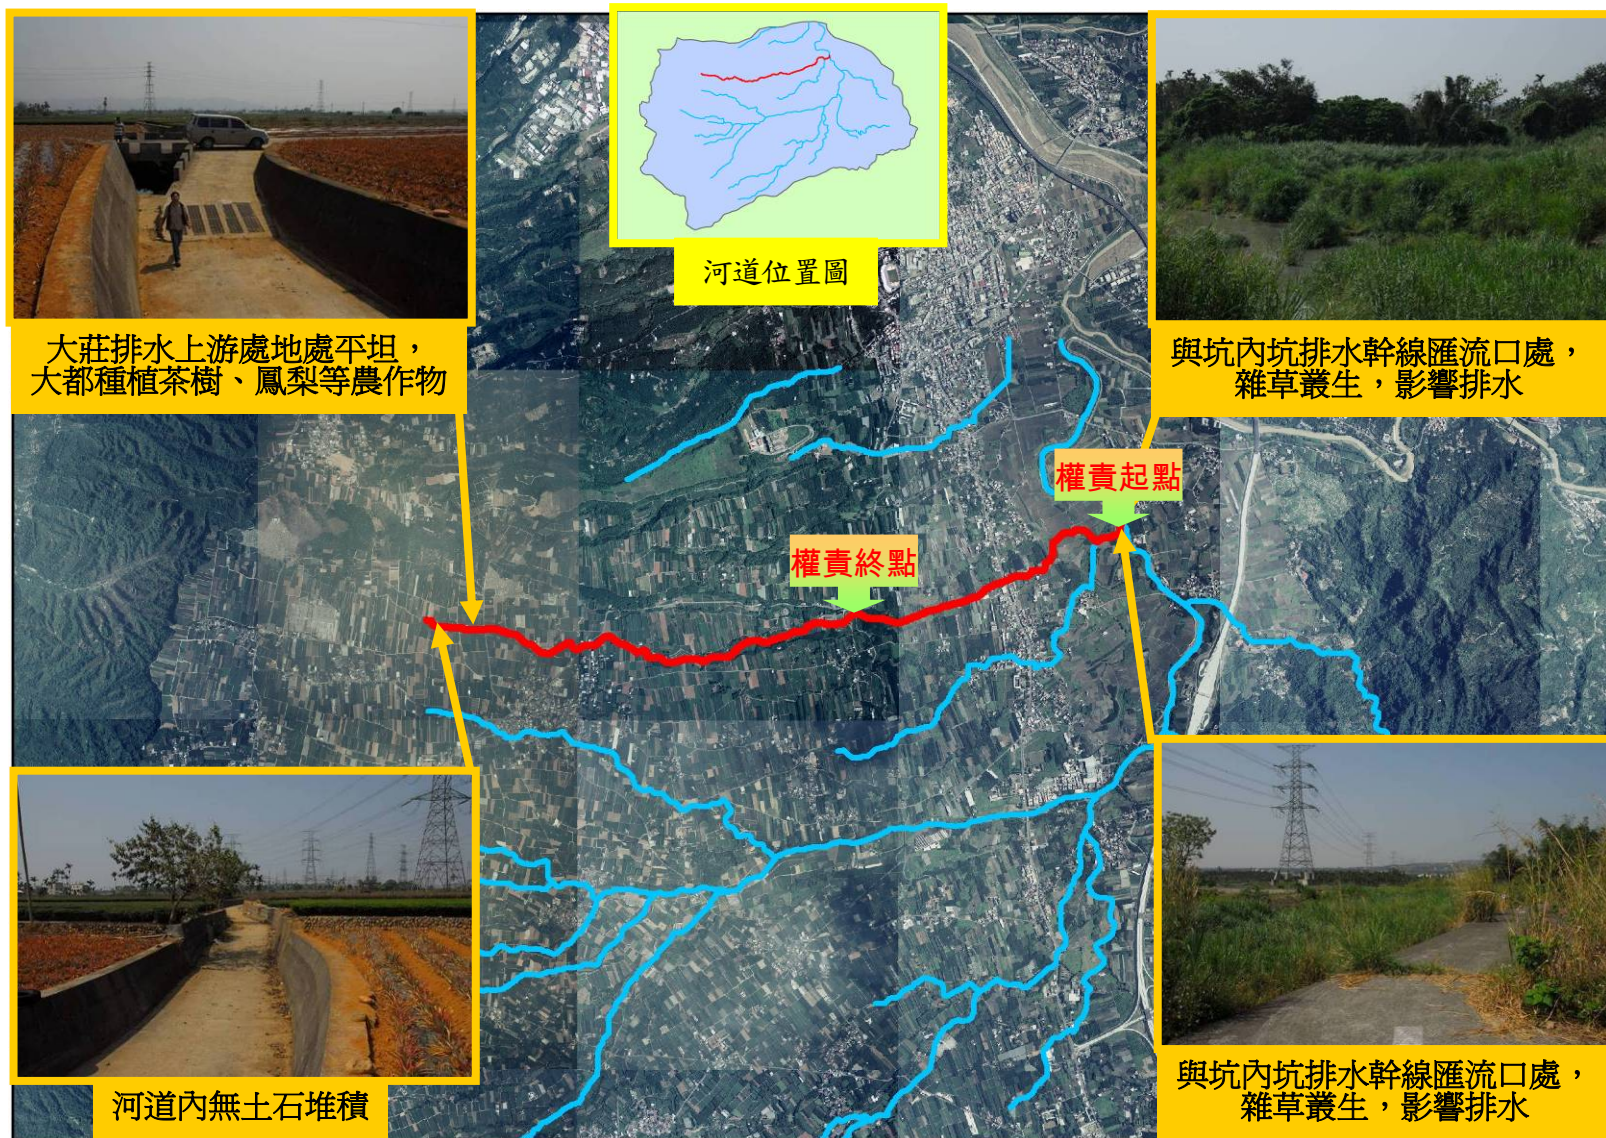
圖3-5-2 大莊排水現況說明及現勘照片

| | 現況 |
|---|---|
| 匯流口 | 與坑內坑排水幹線匯流口處雜草叢生，影響排水 |
| 備註 | 大莊排水上游處地處平坦，大都種植茶樹、鳳梨等農作物 |

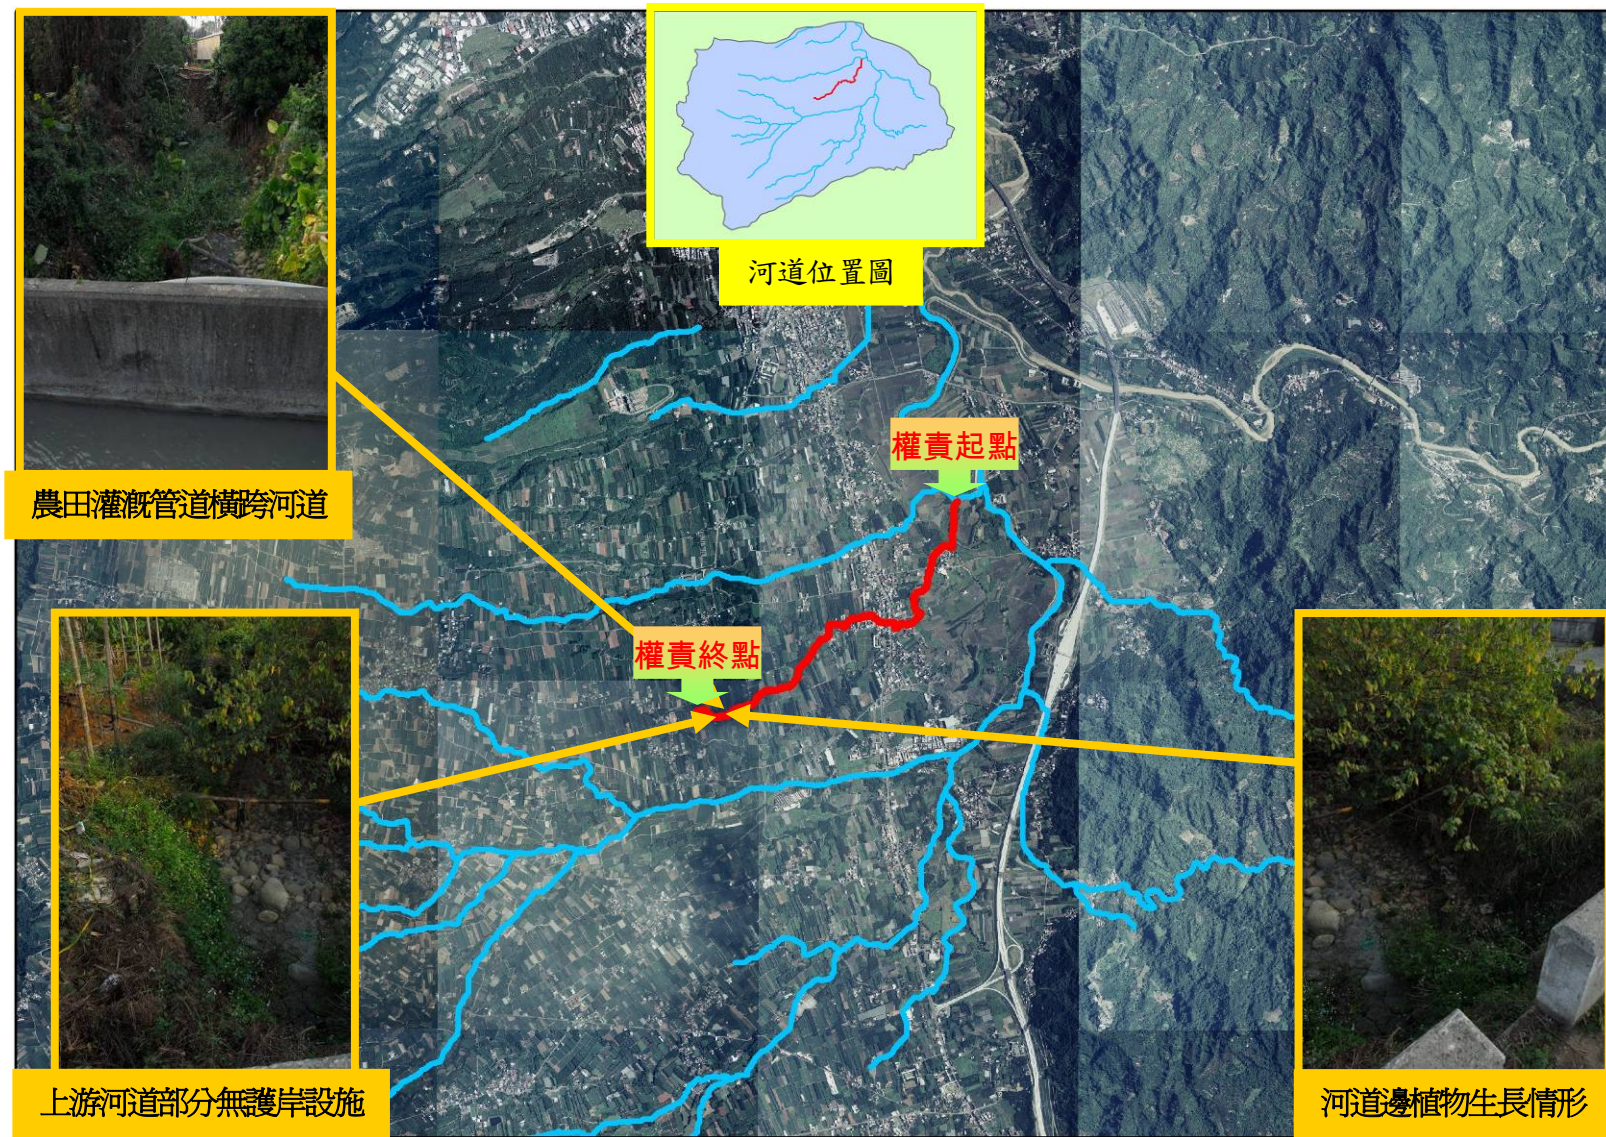
圖3-5-3 新街排水現況說明及現勘照片

| | 現況 |
|---|---|
| 河道上游 | 河道內雜亂，植物生長 |
| 匯流口 | 與大莊排水幹線匯流口處只達2年之保護標準 |

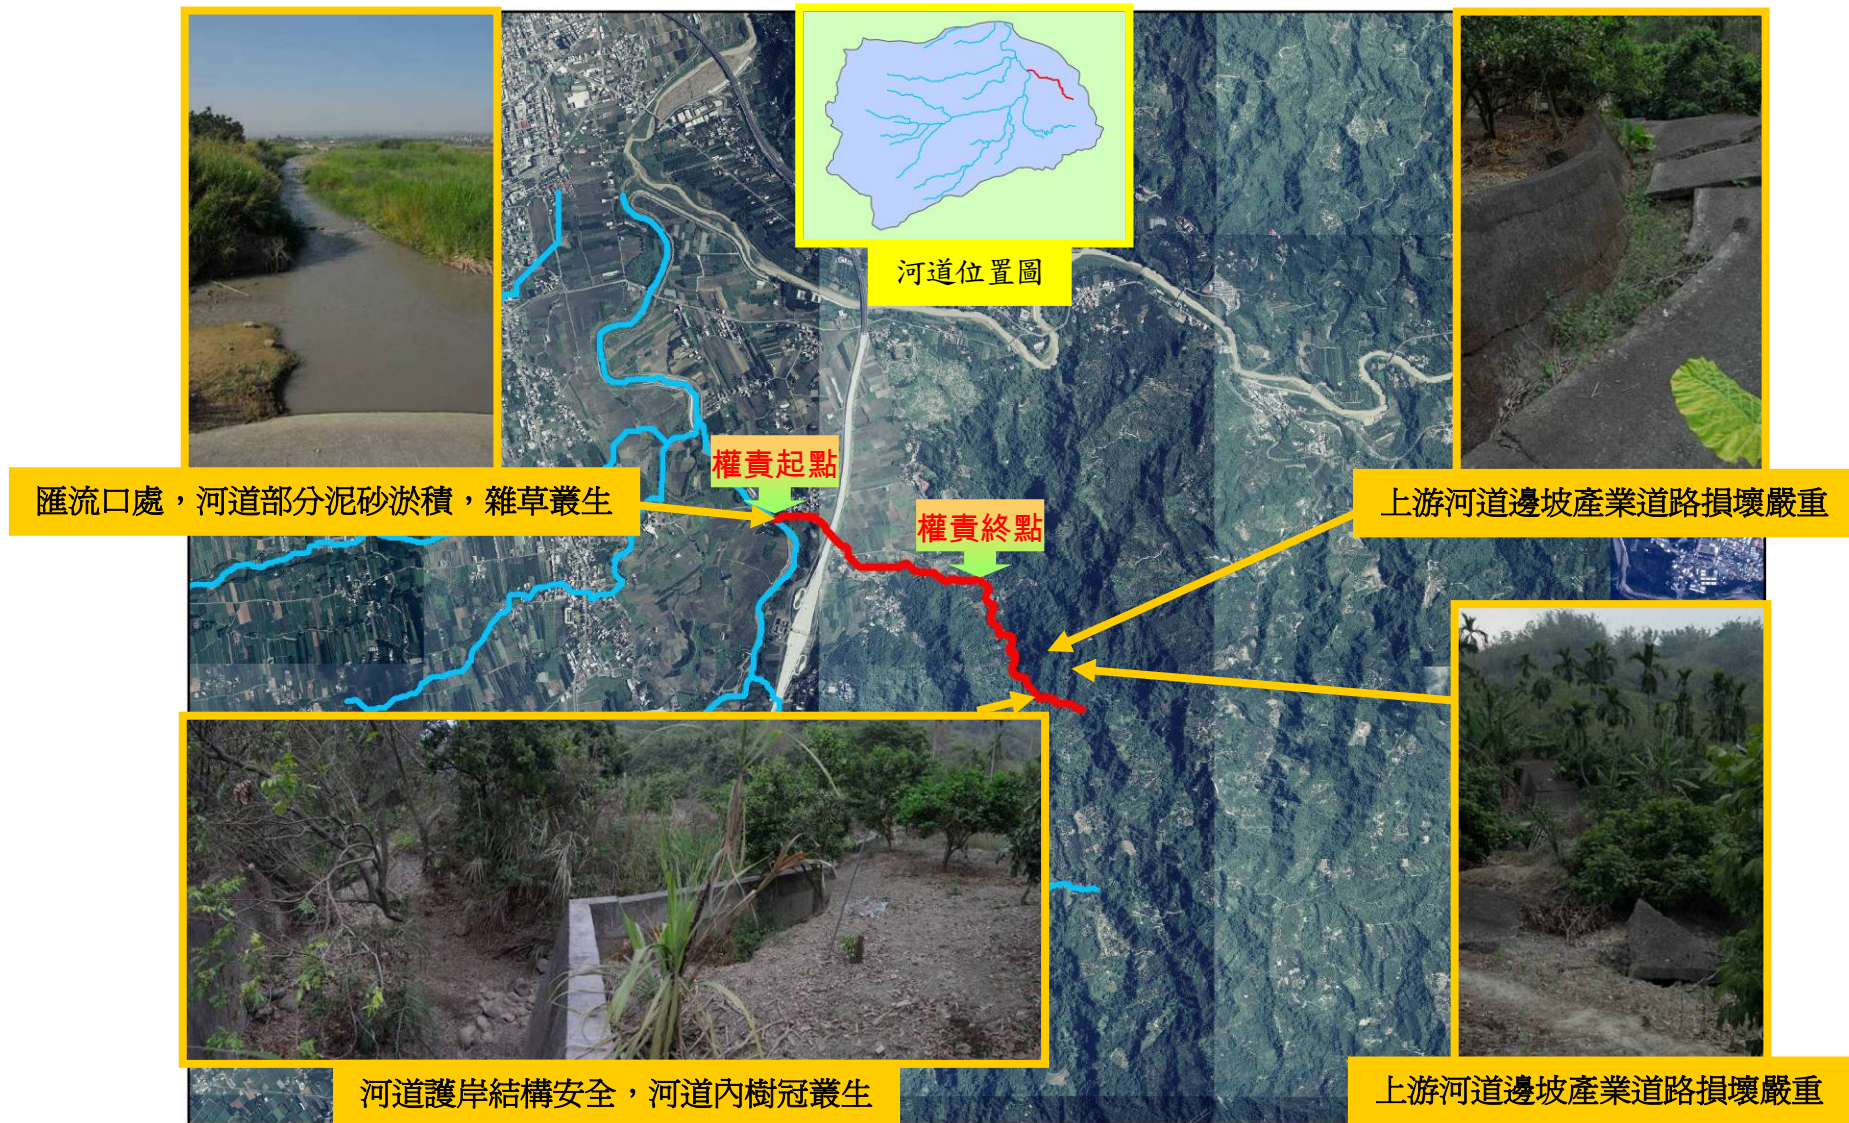
圖3-5-4 東勢坑排水現況說明及現勘照片

| | 現況 |
|---|---|
| 匯流口 | 與坑內坑排水幹線雜草叢生，影響排水；部分河道泥砂淤積 |
| 備註 | 上游河道邊坡產業道路損壞嚴重 |

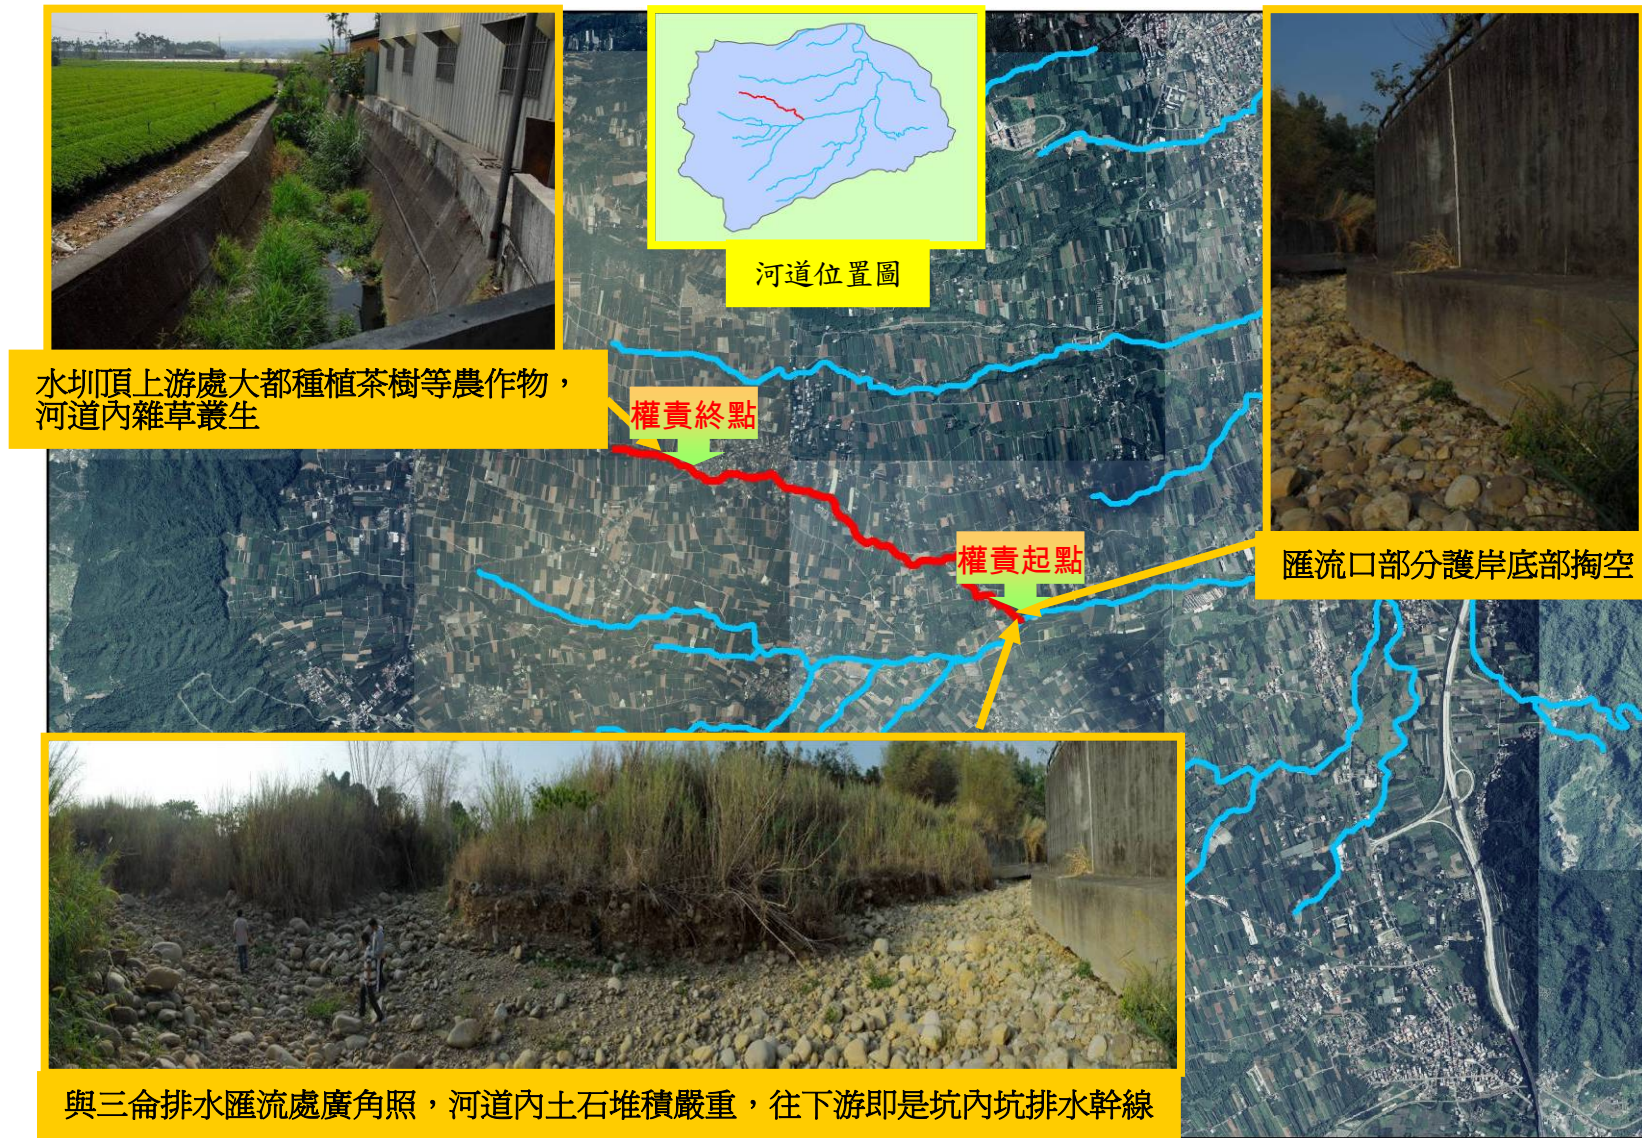
圖3-5-5 水圳頂排水現況說明及現勘照片

| | 現況 |
|---|---|
| 匯流口 | 與三侖排水匯流口土石堆積嚴重，影響排水 |
| 備註 | 水圳頂排水上游處地處平坦，大都種植茶樹等農作物 |

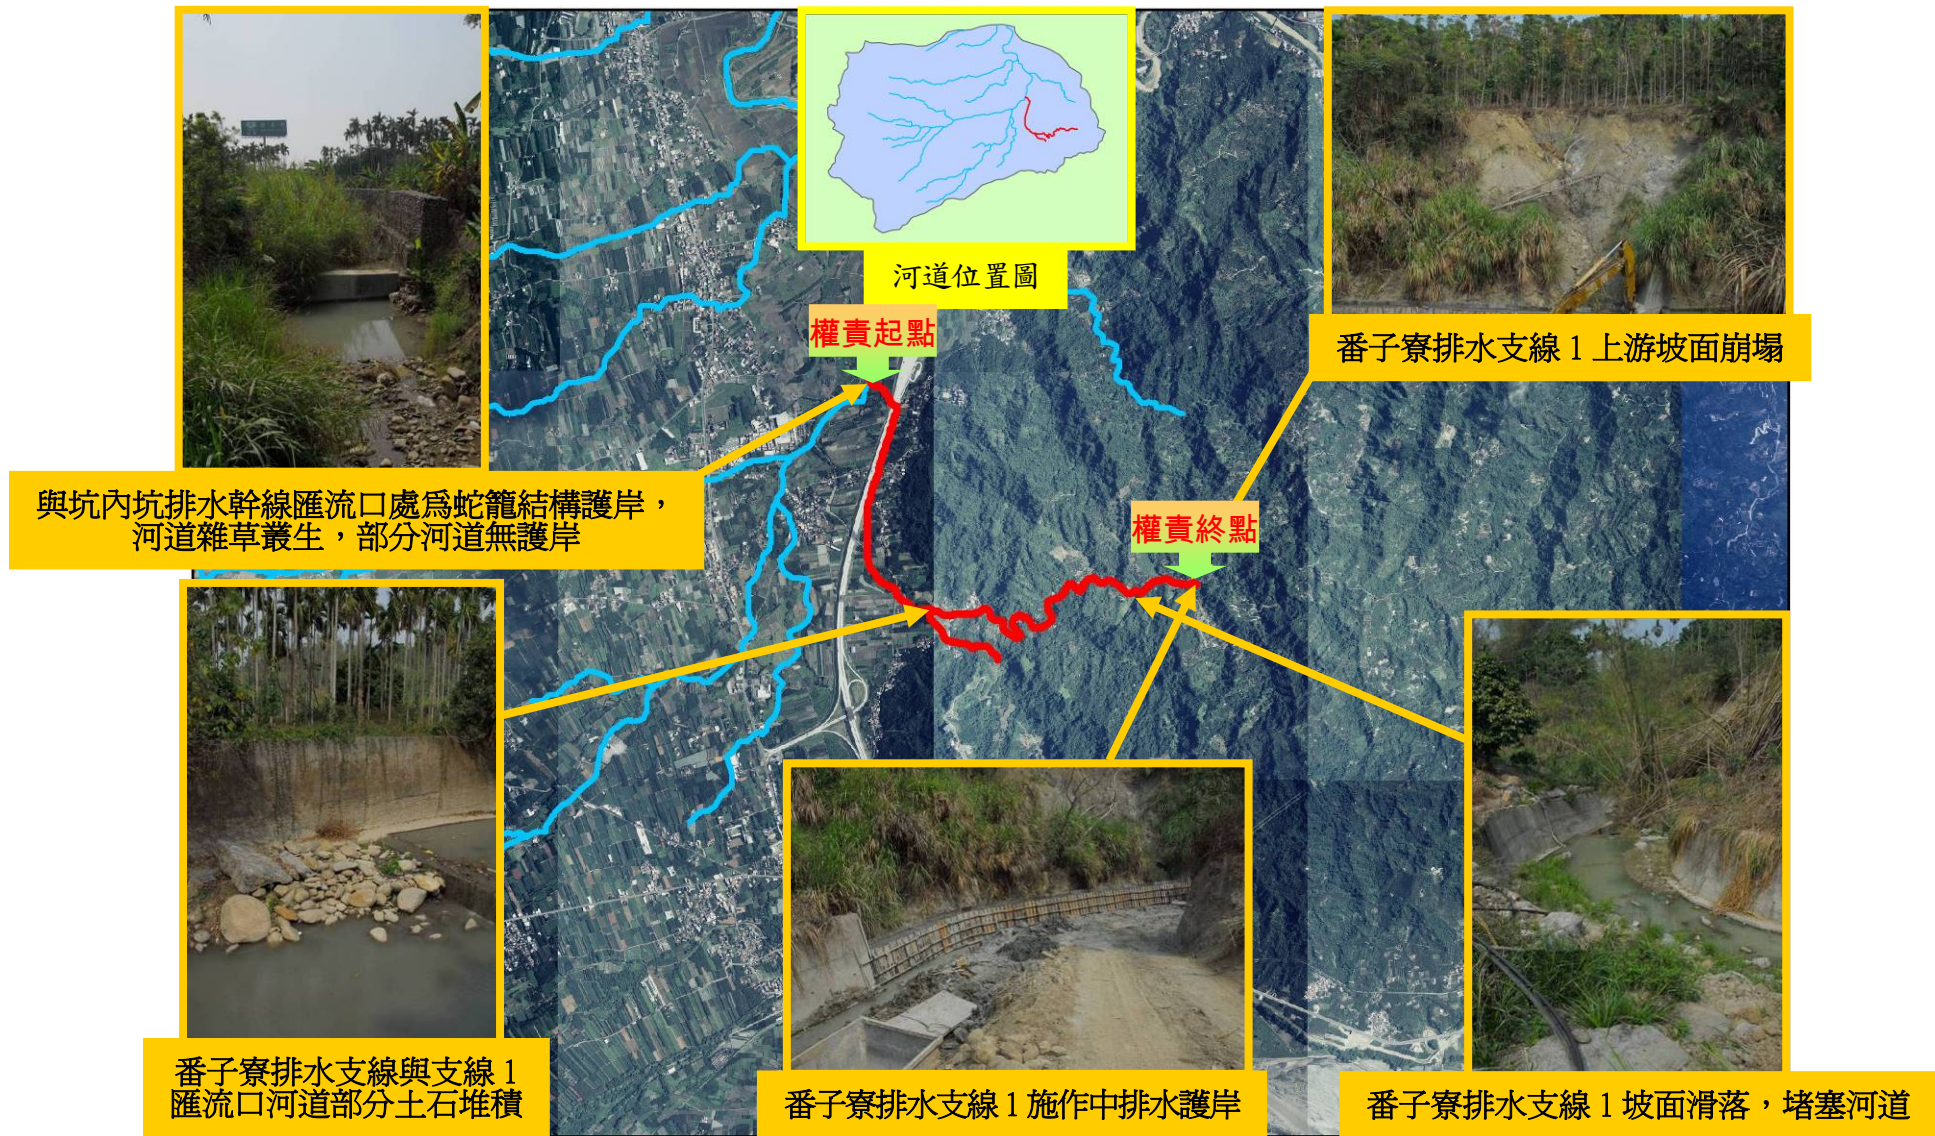
圖3-5-6 番子寮排水現況說明及現勘照片

| | 現況 |
|---|--|
| 河道上游 | 河道內土石堆積，影響排水；坡面部分土石崩落 |
| 匯流口 | 與坑內坑排水幹線匯流口雜草叢生，影響排水； 部分河道無護岸 |

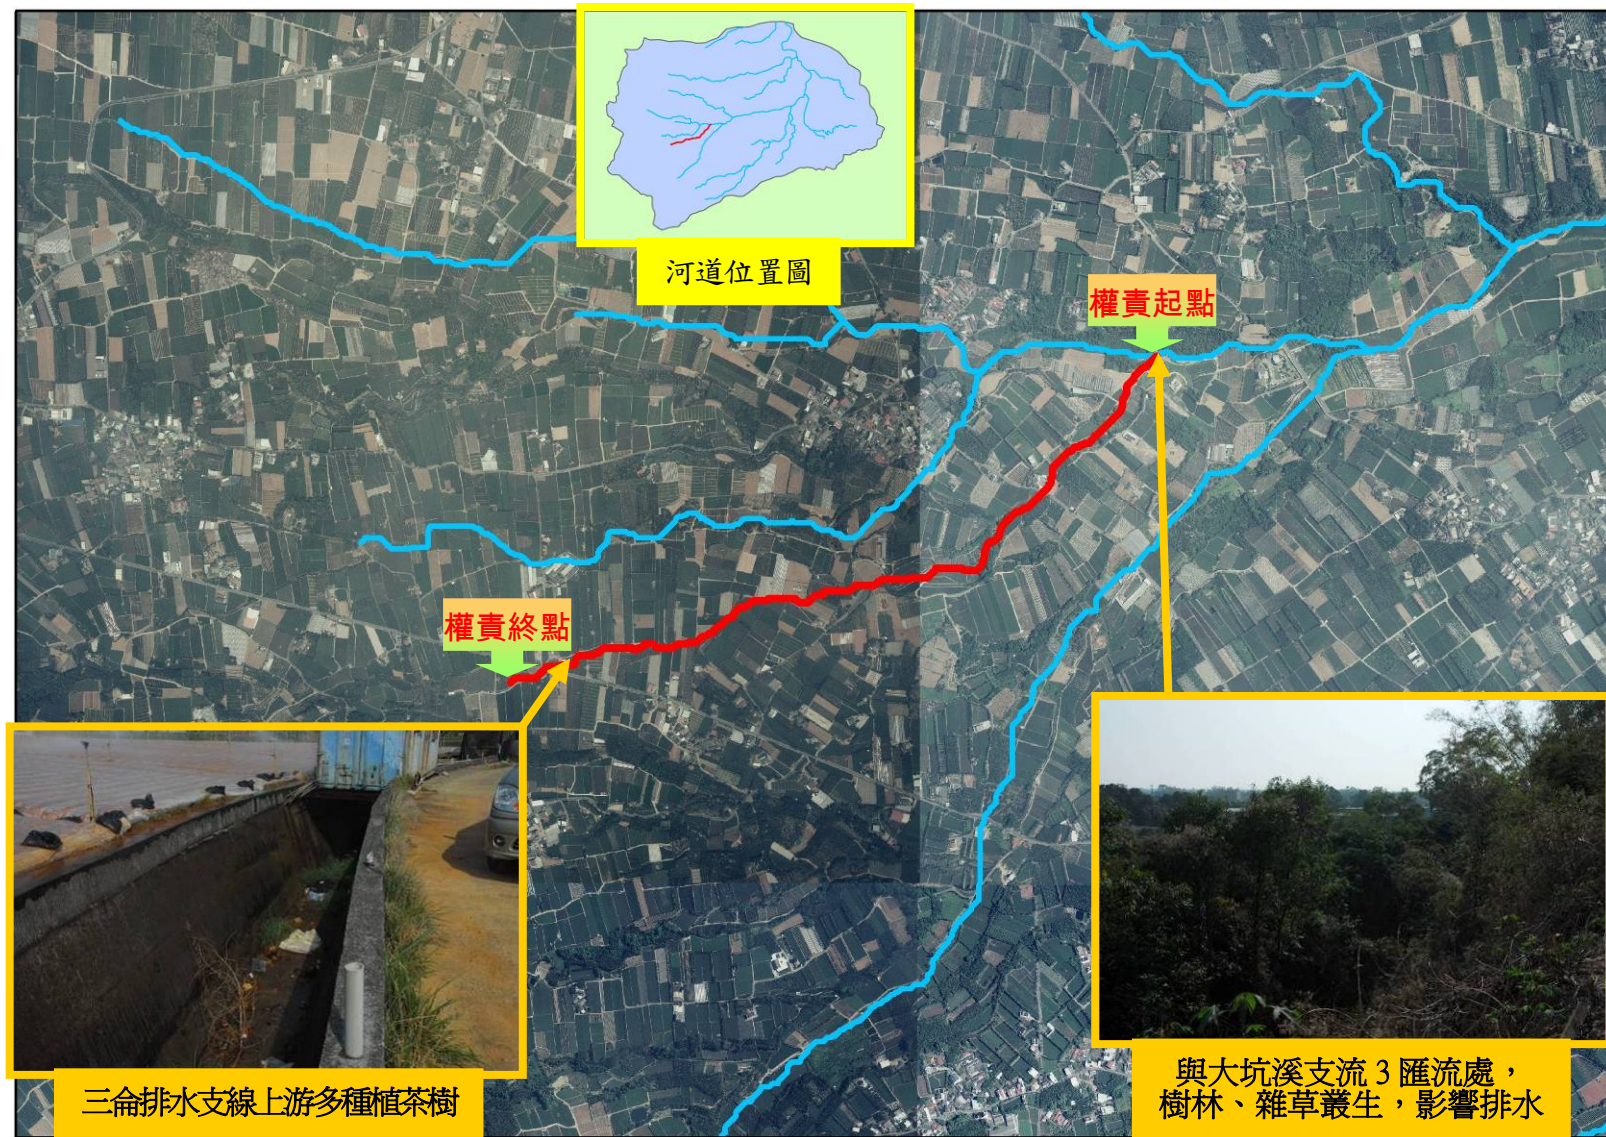
圖3-5-7 三侖排水支線現況說明及現勘照片

| | 現況 |
|---|---|
| 匯流口 | 樹林、雜草叢生，影響排水 |
| 備註 | 三崙排水上游地形平坦，大多種植茶樹等農作物 |

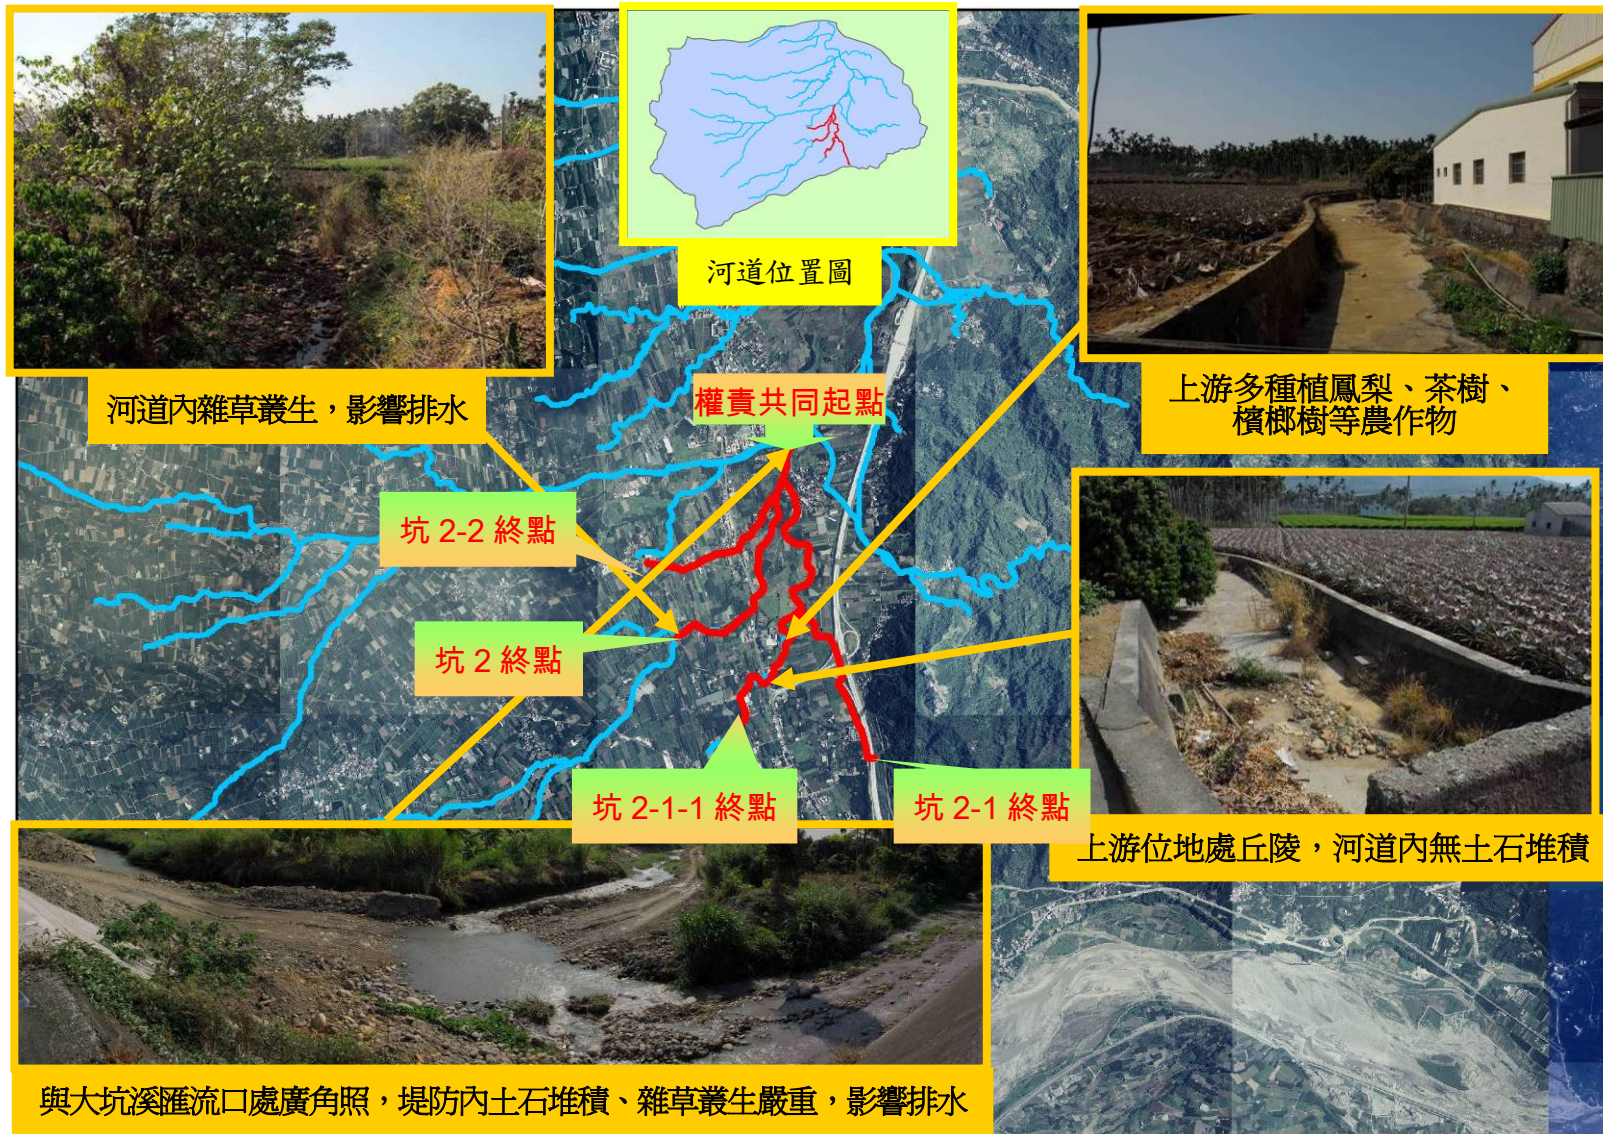
圖3-5-8 坑內坑排水幹線2-1現況說明及現勘照片

| | 現況 |
|---|---|
| 匯流口 | 與大坑溪匯流口處，堤防內土石堆積、雜草叢生嚴重，影響排水 |
| 備註 | 上游位處丘陵，多種植鳳梨、茶樹、檳榔樹等農作物 |

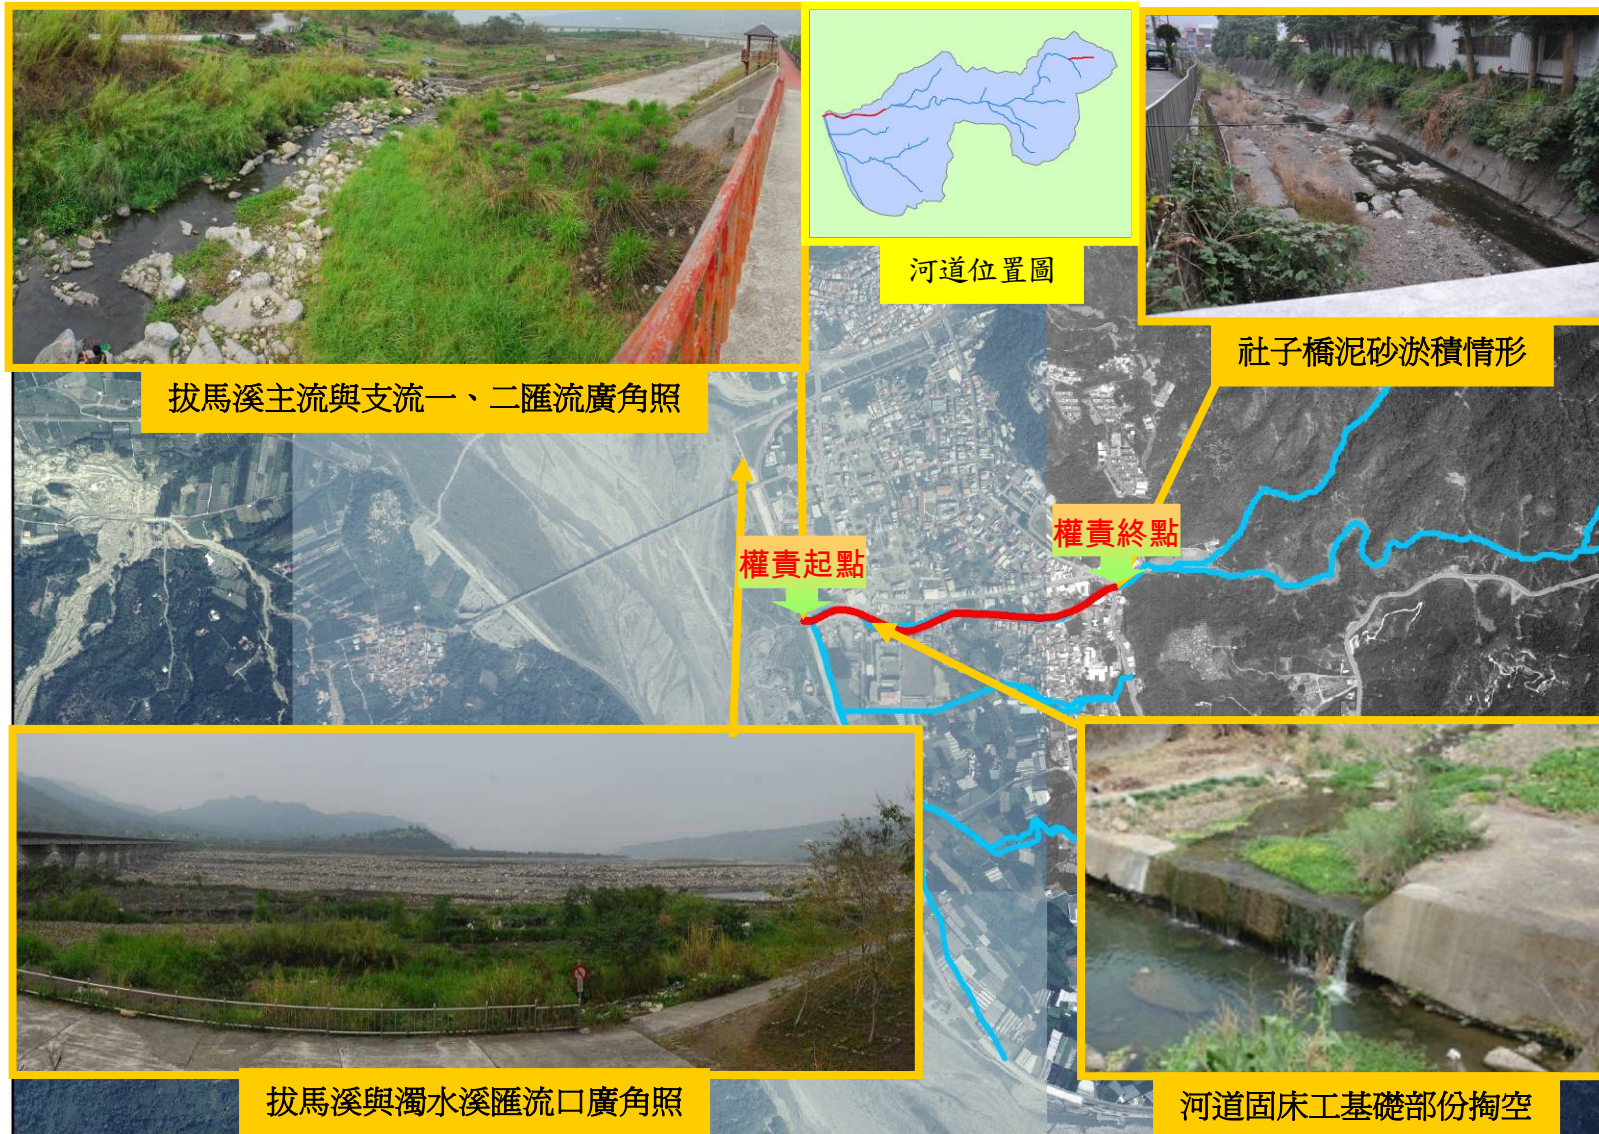
圖3-5-9 拔馬溪排水現況說明及現勘照片

| | 現況 |
|---|---|
| 匯流口 | 拔馬溪排水與支流一、二匯流處,河道雜草叢生,影響排水 |
| 備註 | 拔馬溪於玉峰大橋附近與濁水溪匯流 |

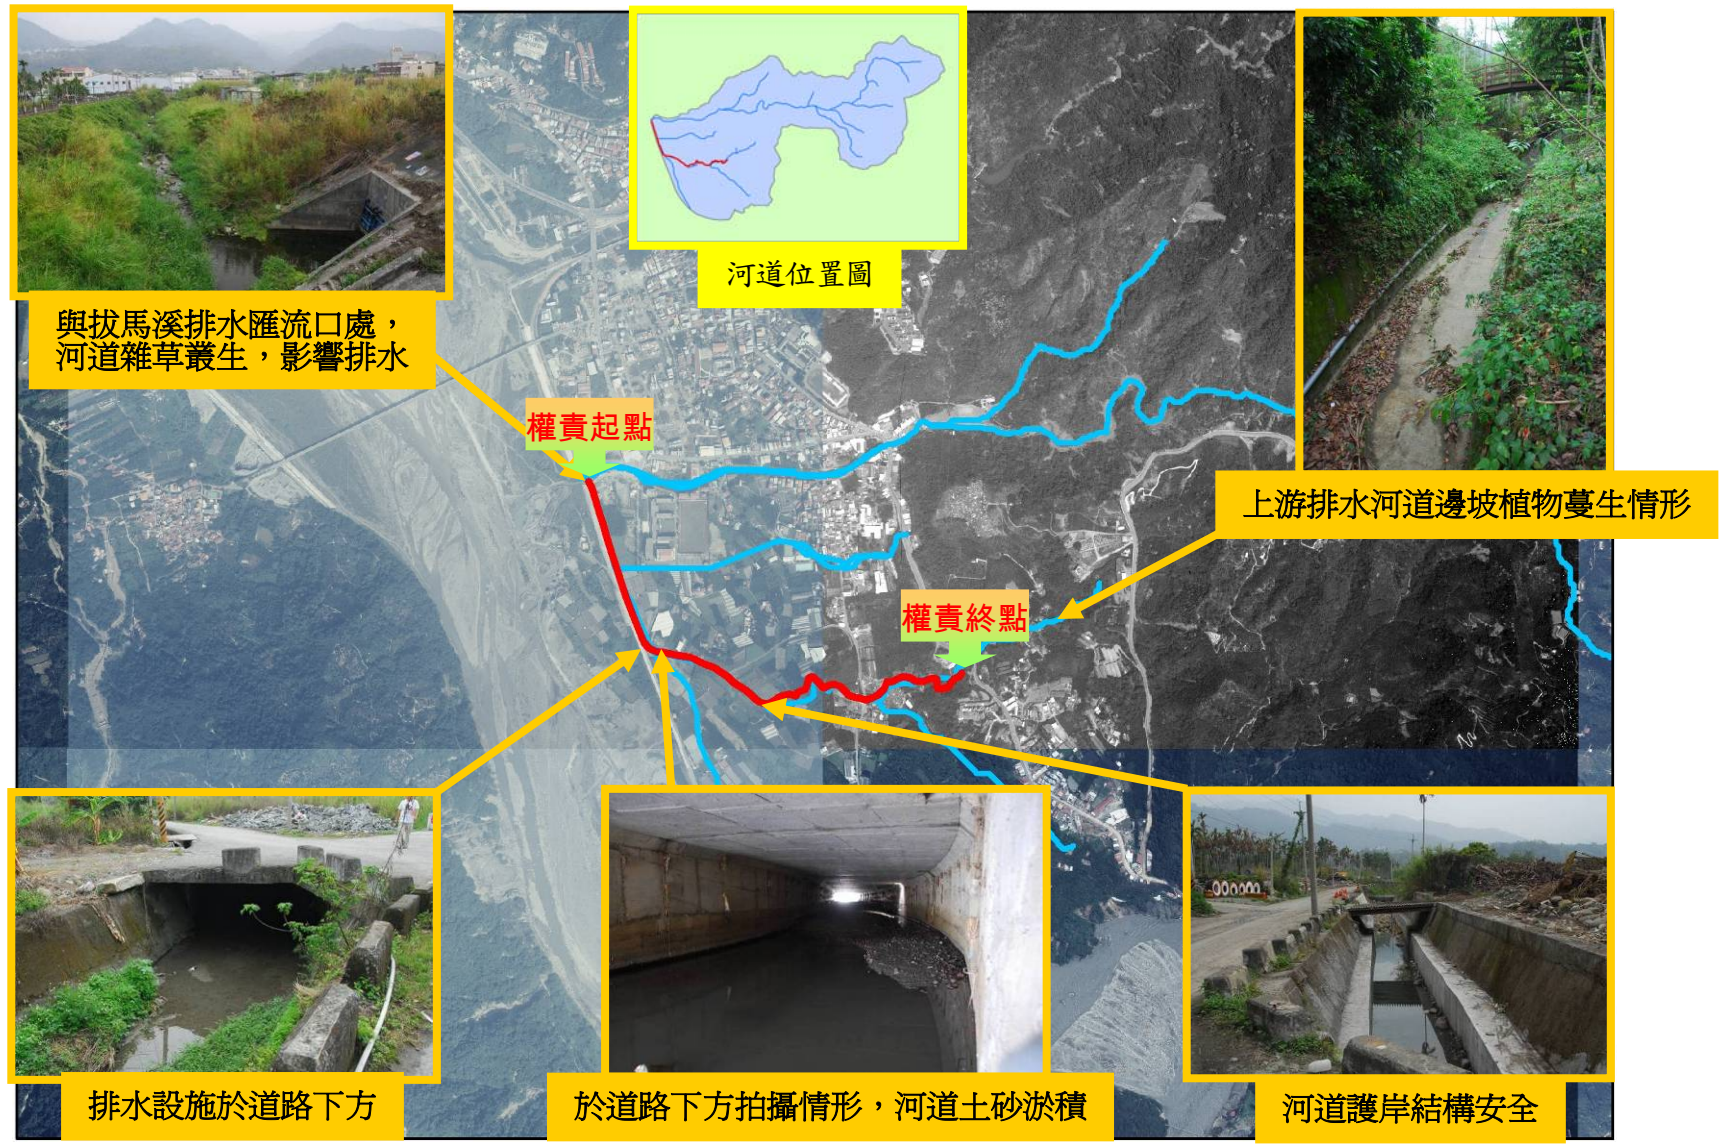
圖3-5-10 拔馬溪支流一現況說明及現勘照片

| | 現況 |
|---|---|
| 匯流口 | 與拔馬溪排水匯流口處，雜草叢生，影響排水 |
| 備註 | 道路下方河道土砂淤積 |

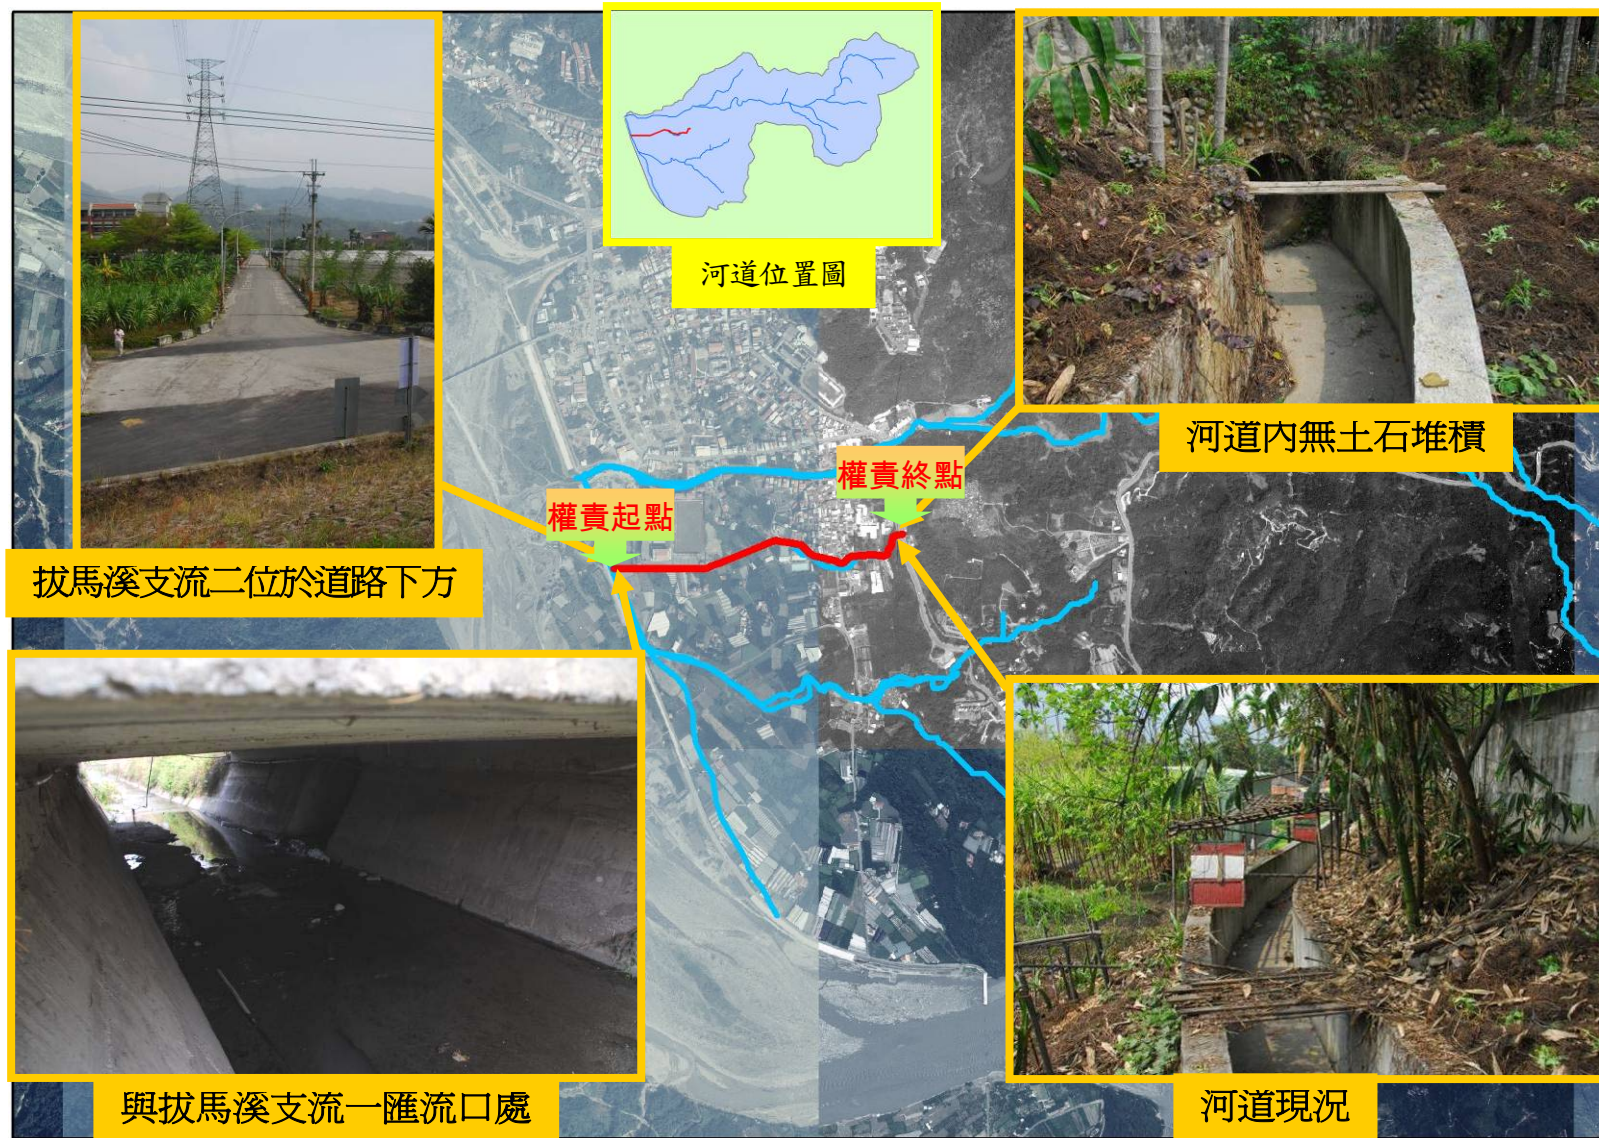
圖3-5-11 拔馬溪支流二現況說明及現勘照片

| | 現況 |
|---|---|
| 匯流口 | 與拔馬溪排水匯流口土石淤積 |
| 備註 | 邊坡上產業道路損壞嚴重 |
