表 3-4-2 道路水土保持資本資料一覽表

3.5 排水系統現況調查與分析

表 3-5-1 易淹水區域排水系統一覽表

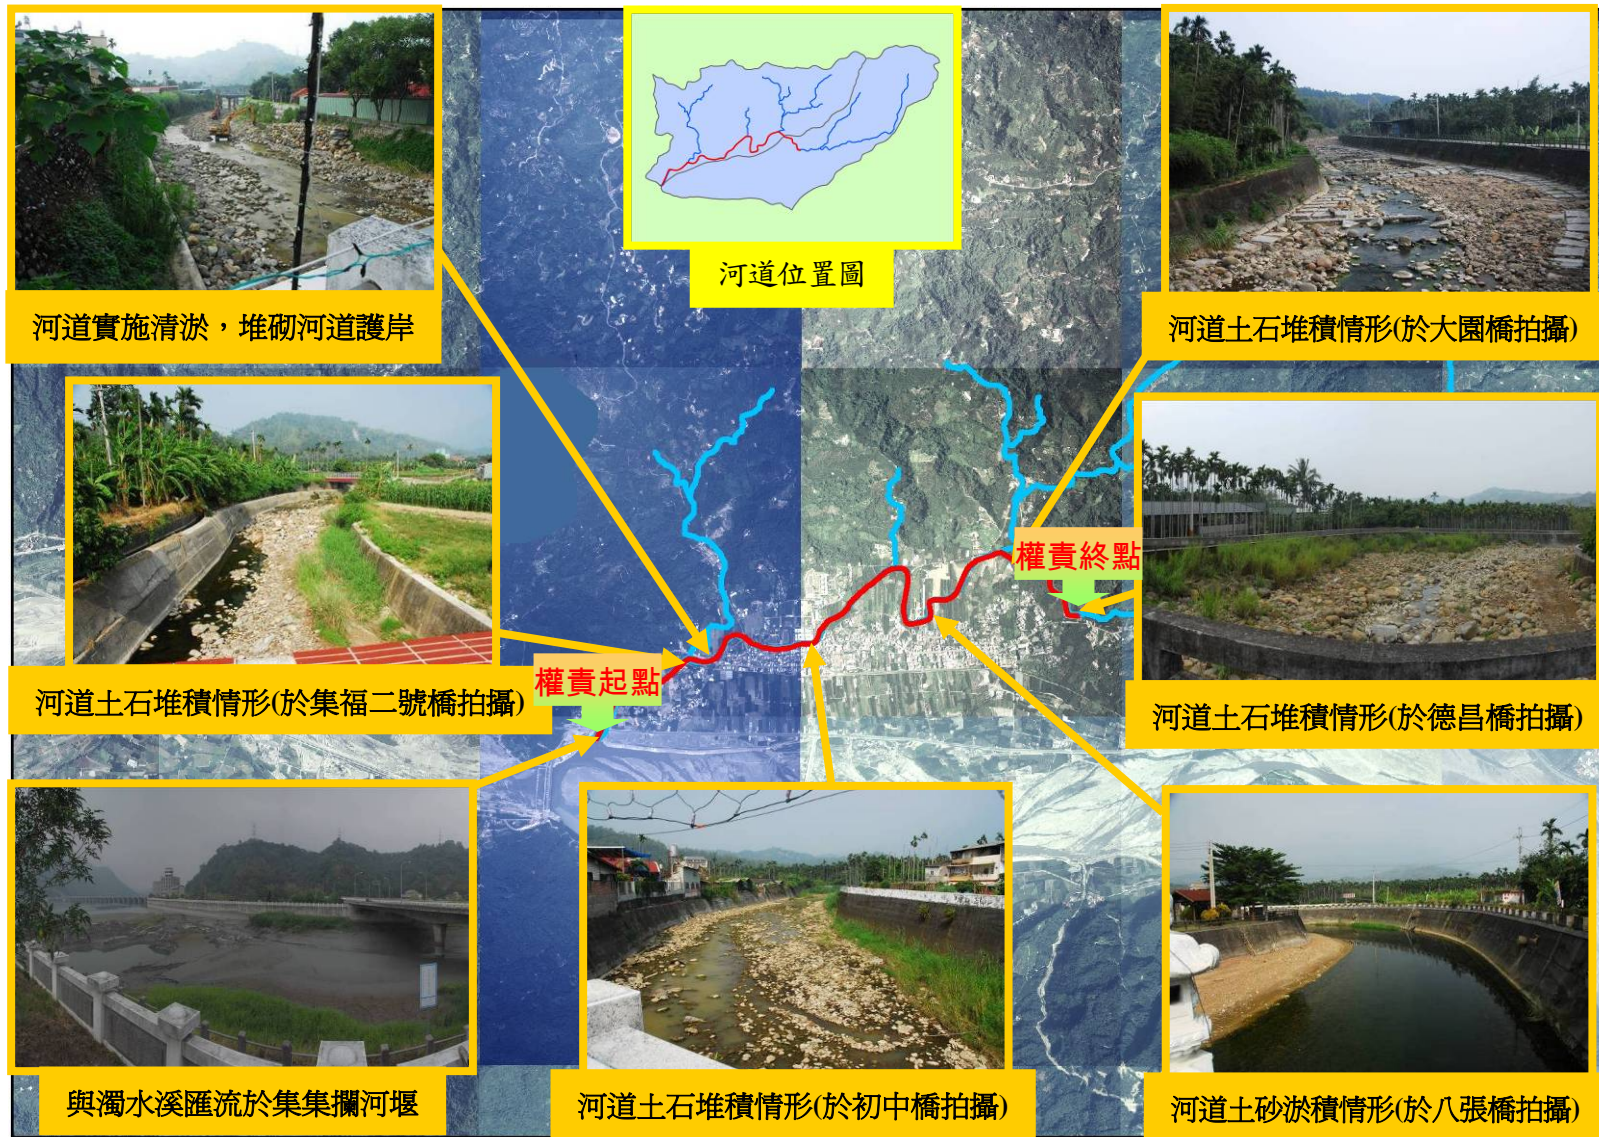
圖3-5-12 清水溝排水現況說明及現勘照片

| | 現況 |
|---|---|
| 河道上游 | 河道土石堆積、泥砂淤積嚴重 |
| 匯流口 | 與濁水溪匯流口處土砂淤積 |

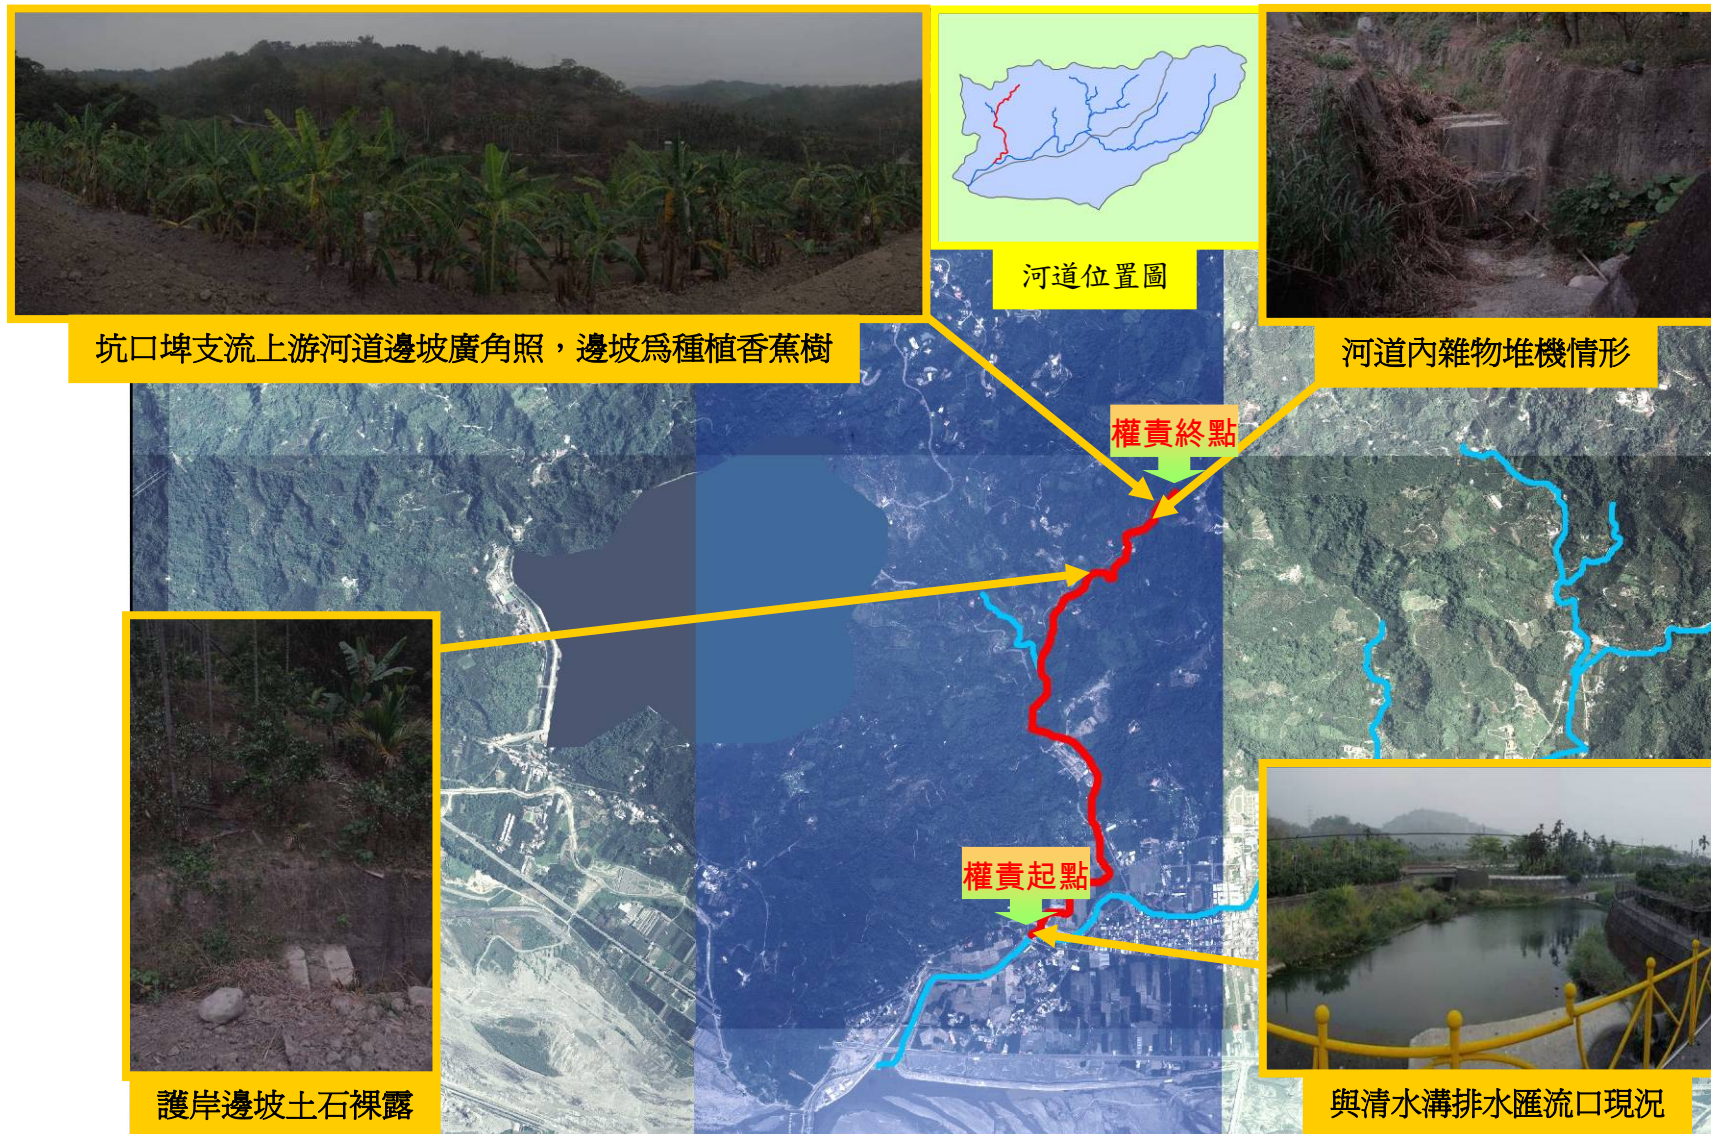
圖3-5-13 坑口埤排水現況說明及現勘照片

| | 現況 |
|---|---|
| 匯流口 | 與清水溝排水匯流口處部份雜草，影響排水 |
| 備註 | 坑口埤上游邊坡土石裸露，上游坡地多種植香蕉等農作物 |

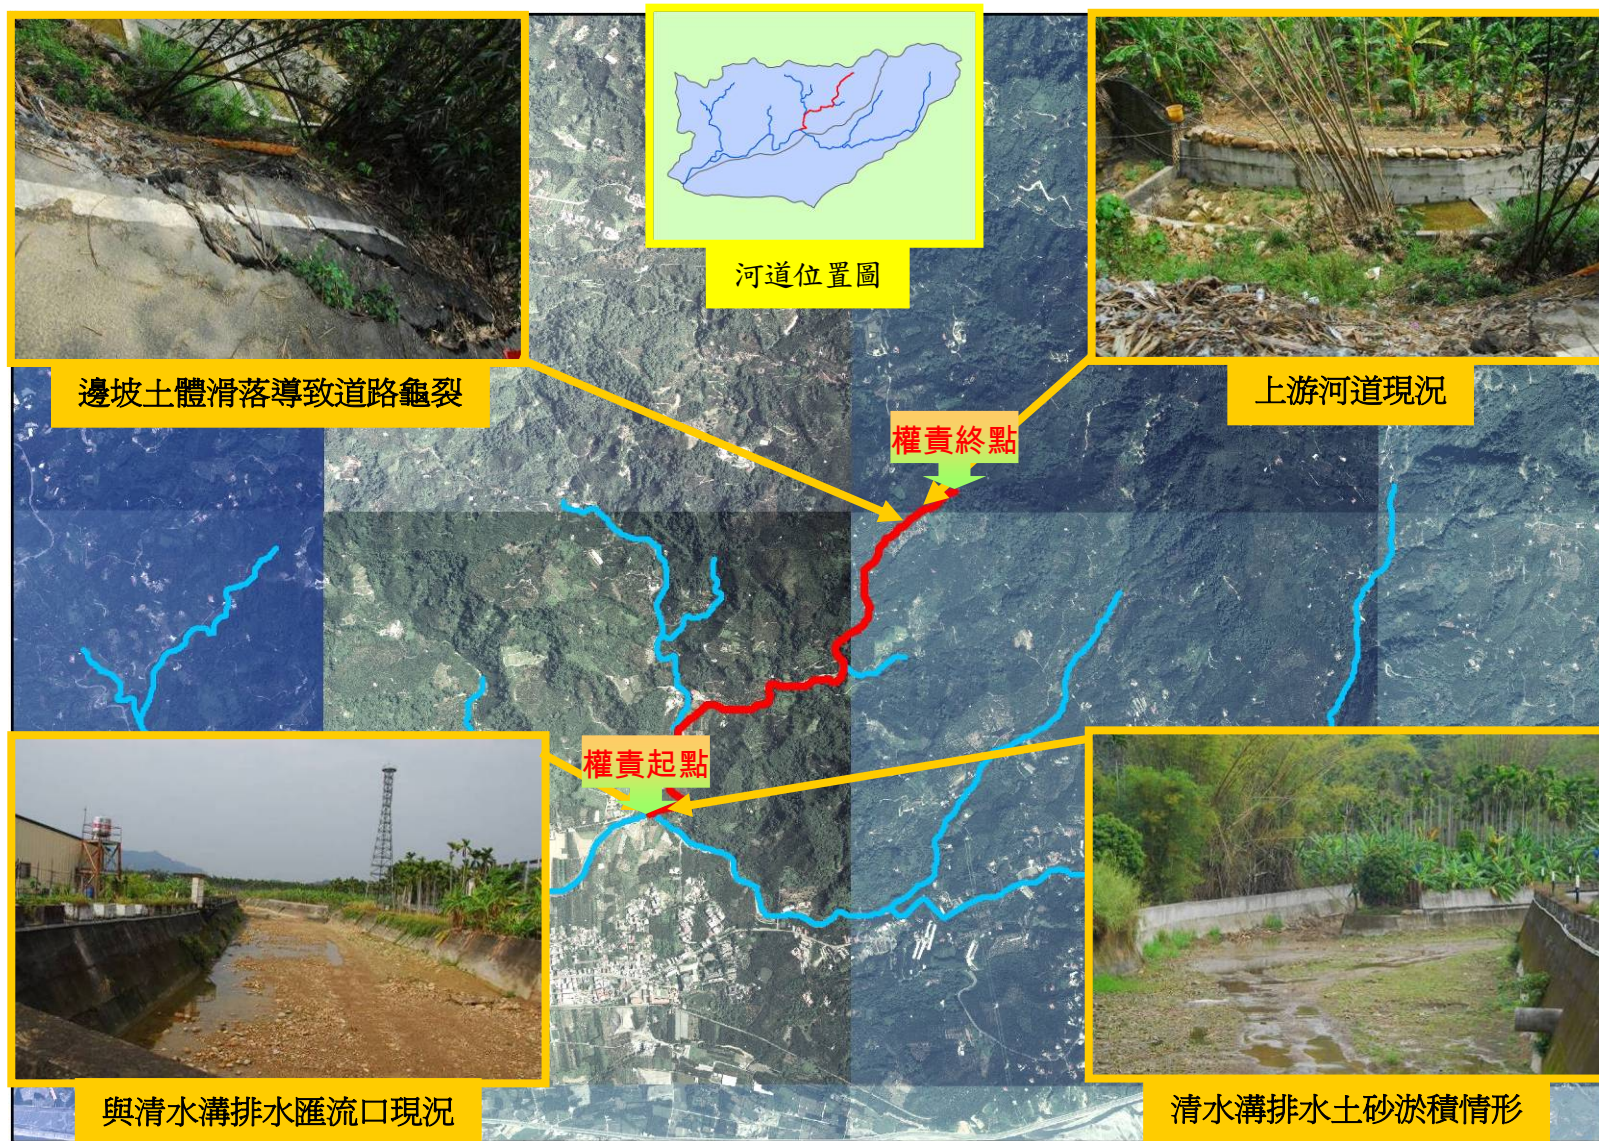
圖3-5-14 北勢溪排水現況說明及現勘照片

| | 現況 |
|---|---|
| 匯流口 | 與清水溝排水匯流口土石淤積 |
| 備註 | 河道邊坡有滑落現象 |

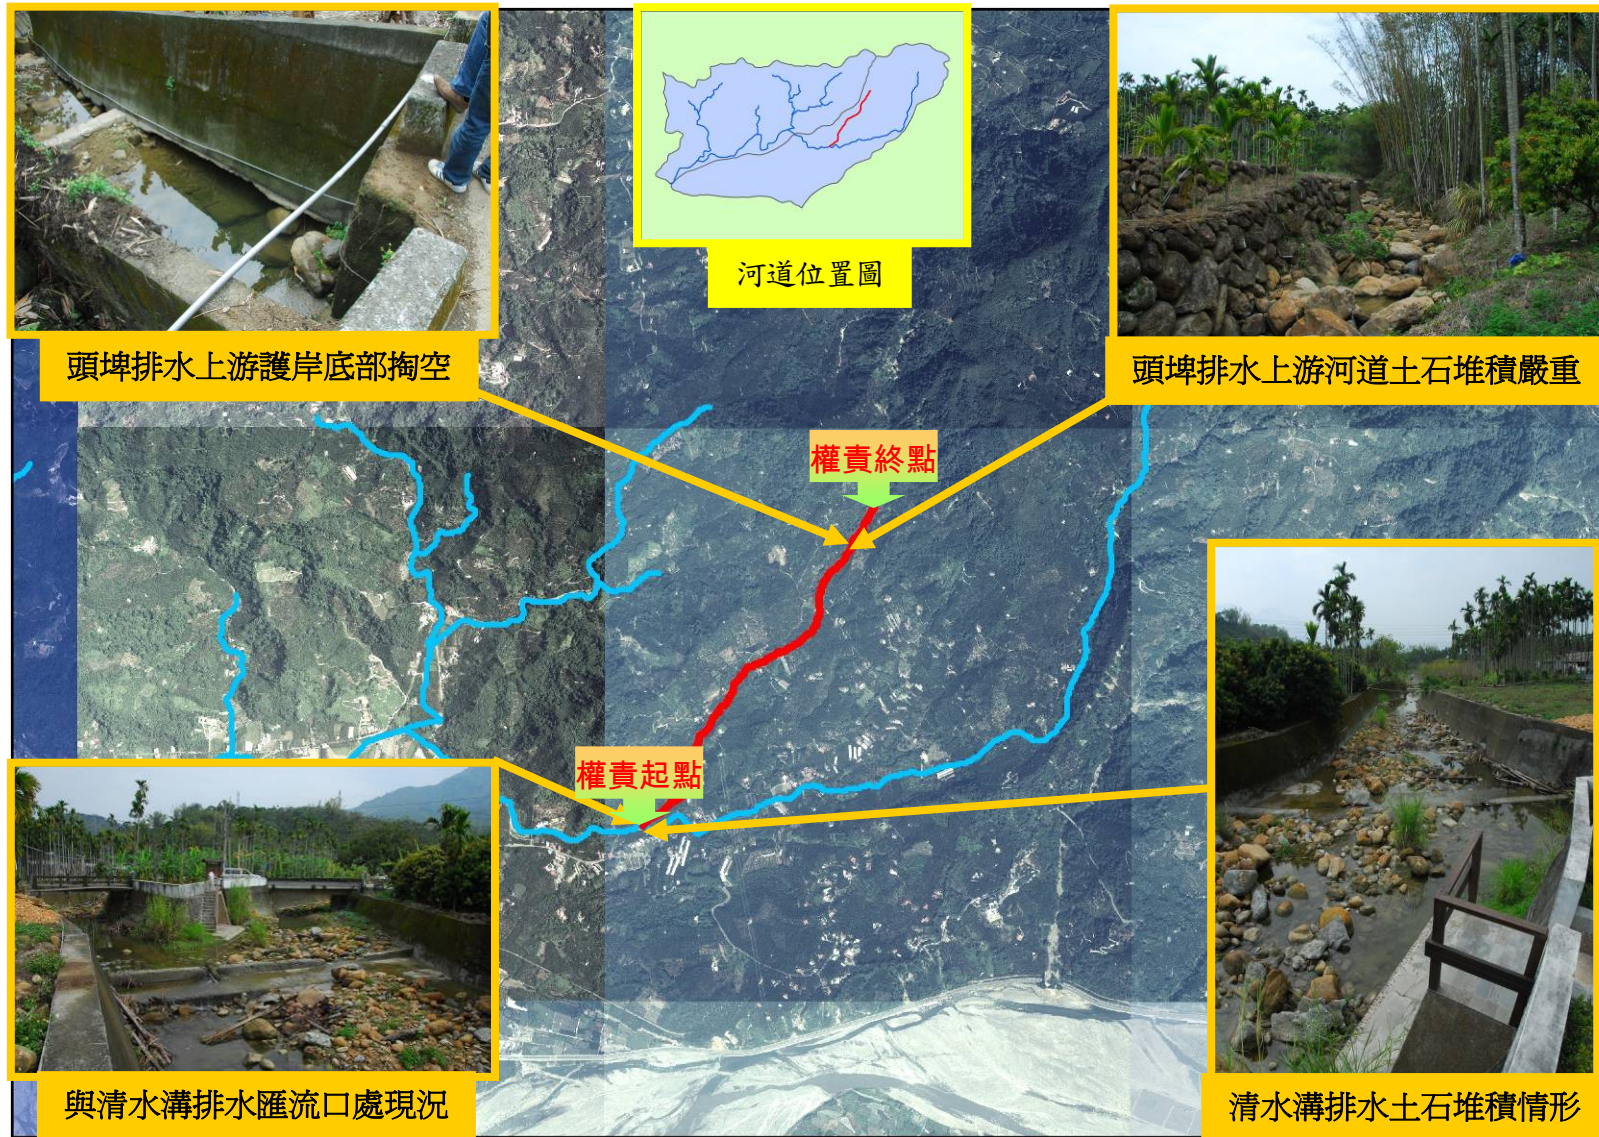
圖3-5-15 頭埤排水危現況說明及現勘照片

| | 現況 |
|---|---|
| 匯流口 | 與清水溝排水匯流口處土石堆積 |
| 備註 | 頭埤排水河道土石堆積嚴重 |

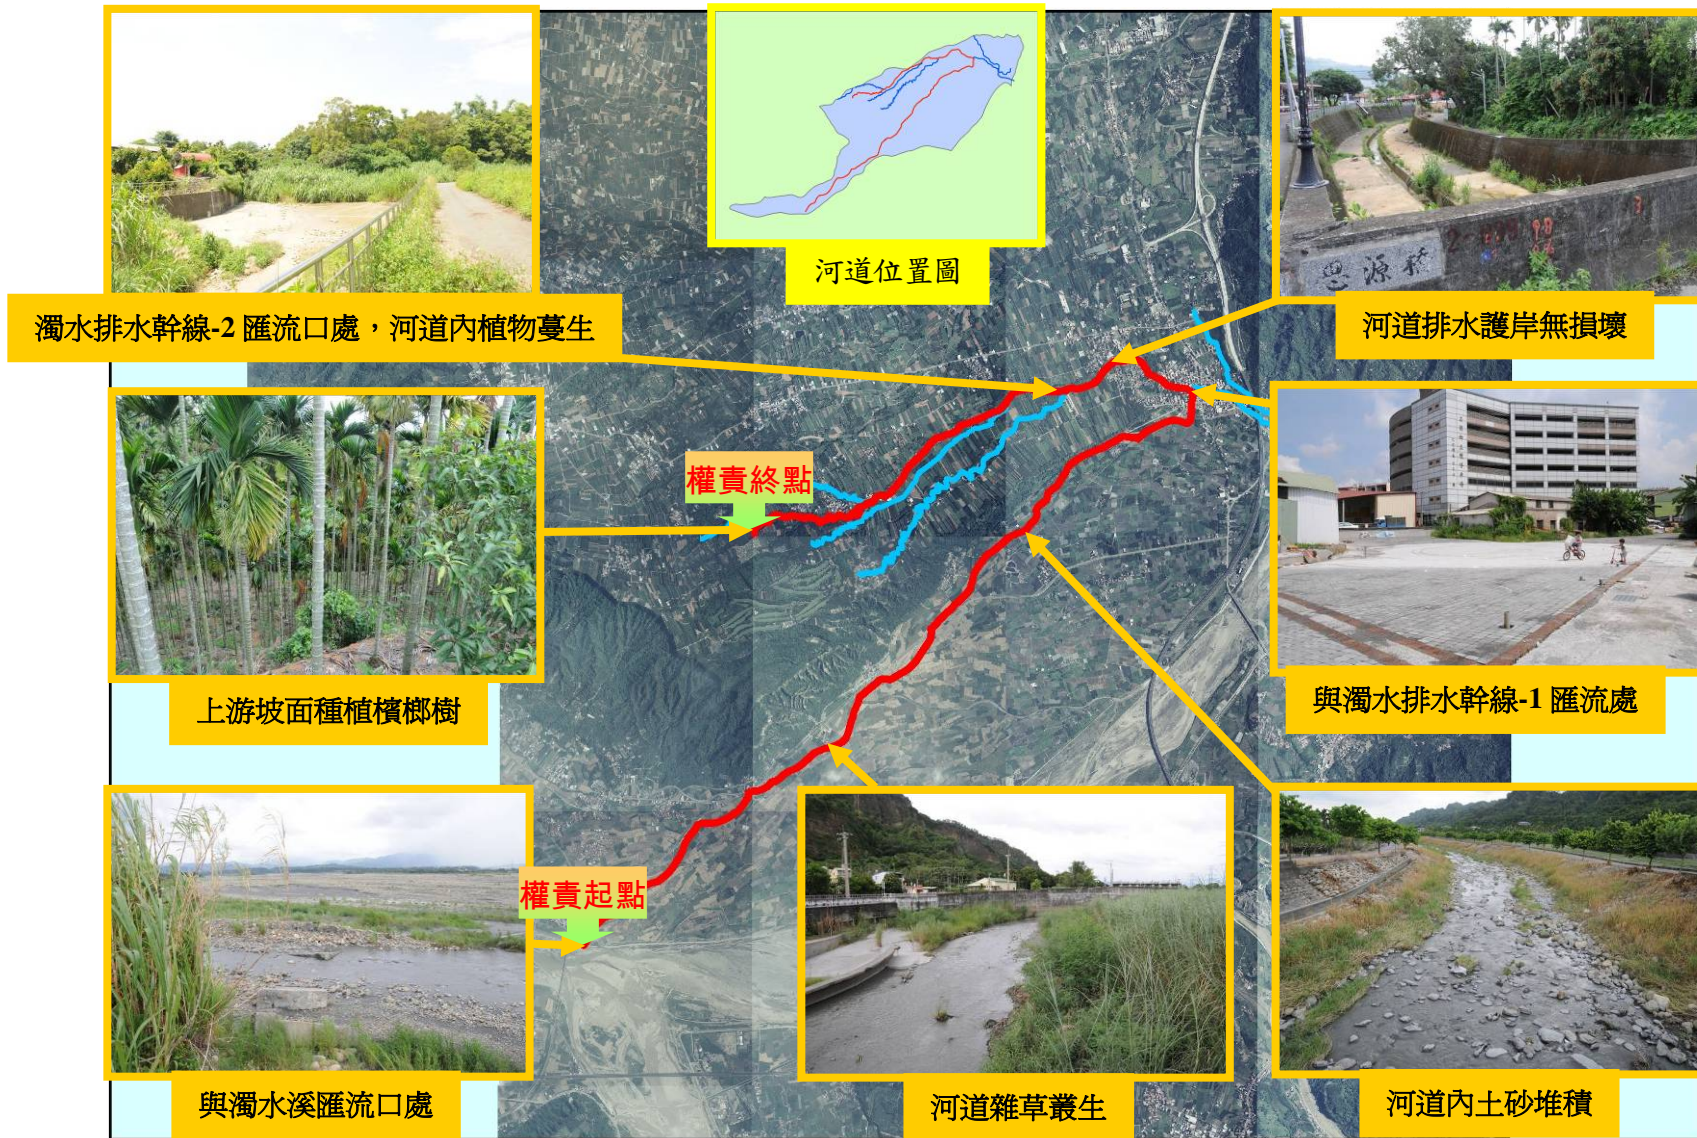
圖3-5-16 濁水排水幹線現況說明及現勘照片

| | 現況 |
|---|---|
| 河道上游 | 上游河道大多無水，且河道內雜草叢生 |
| 備註 | 濁水大排中下游地勢平緩 |

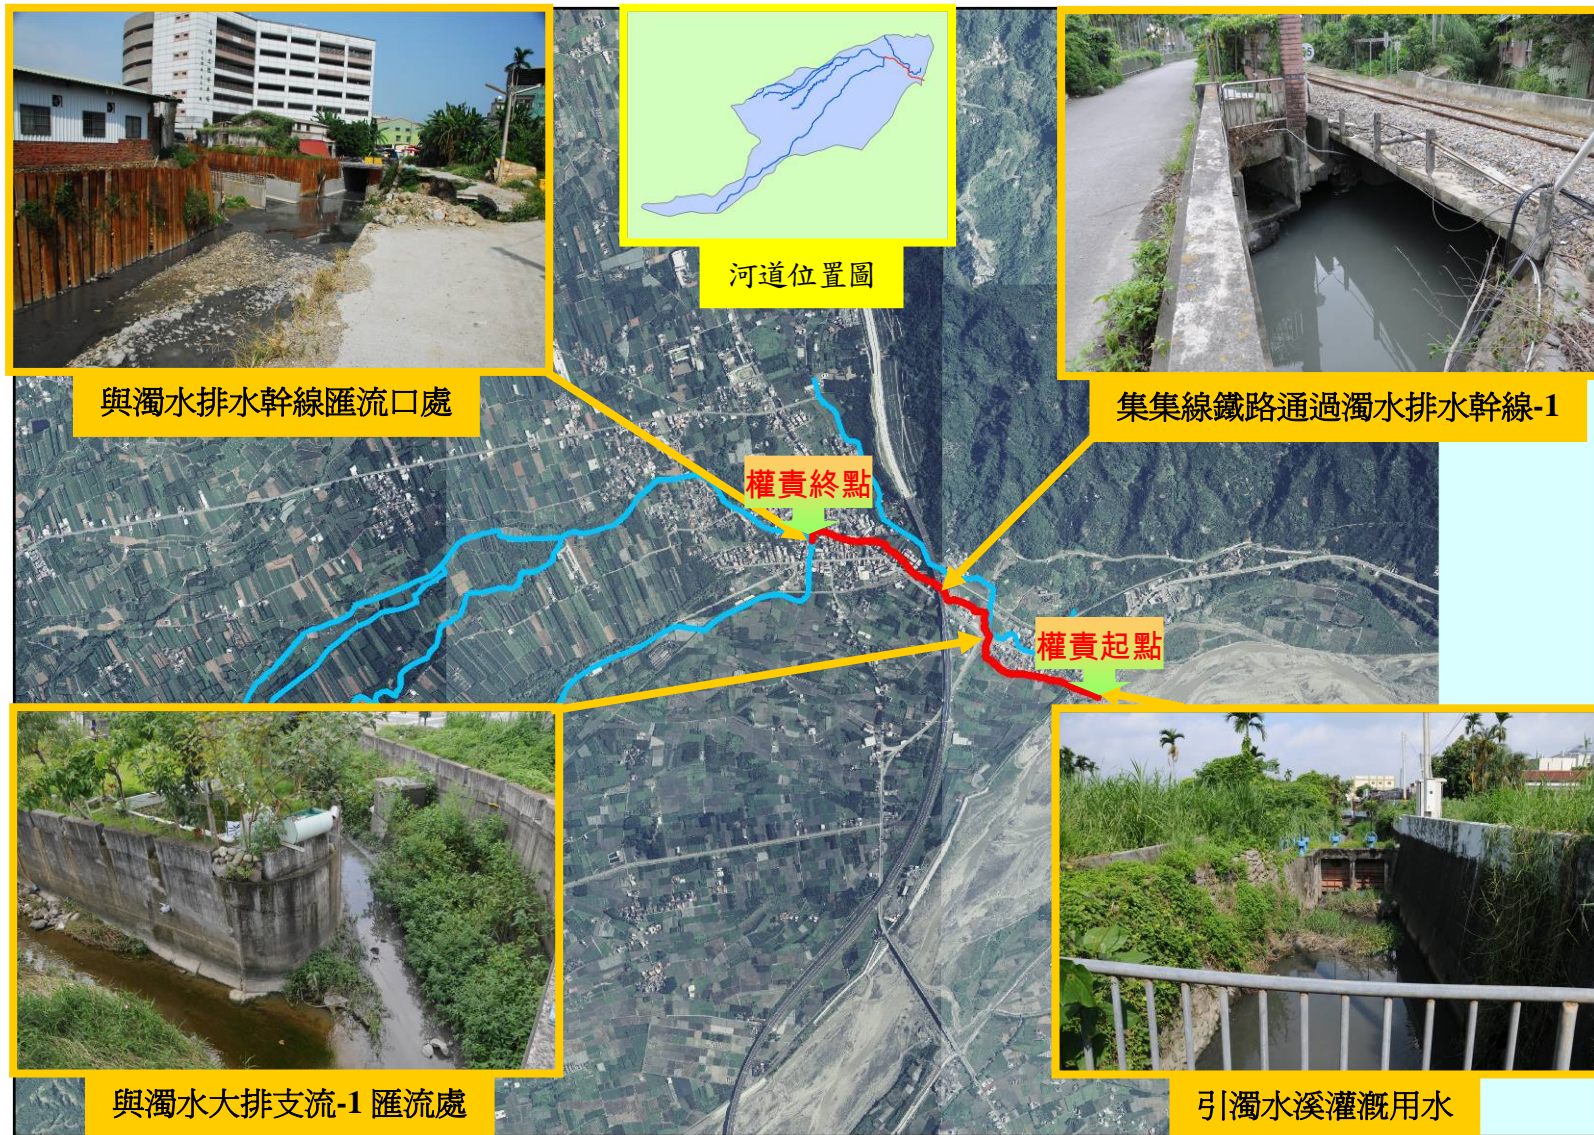
圖3-5-17 濁水排水幹線-2現況說明及現勘照片

| | 現況 |
|---|---|
| 河道上游 | 河道上游無土石堆積 |
| 備註 | 此幹線為引濁水溪做灌溉用水 |

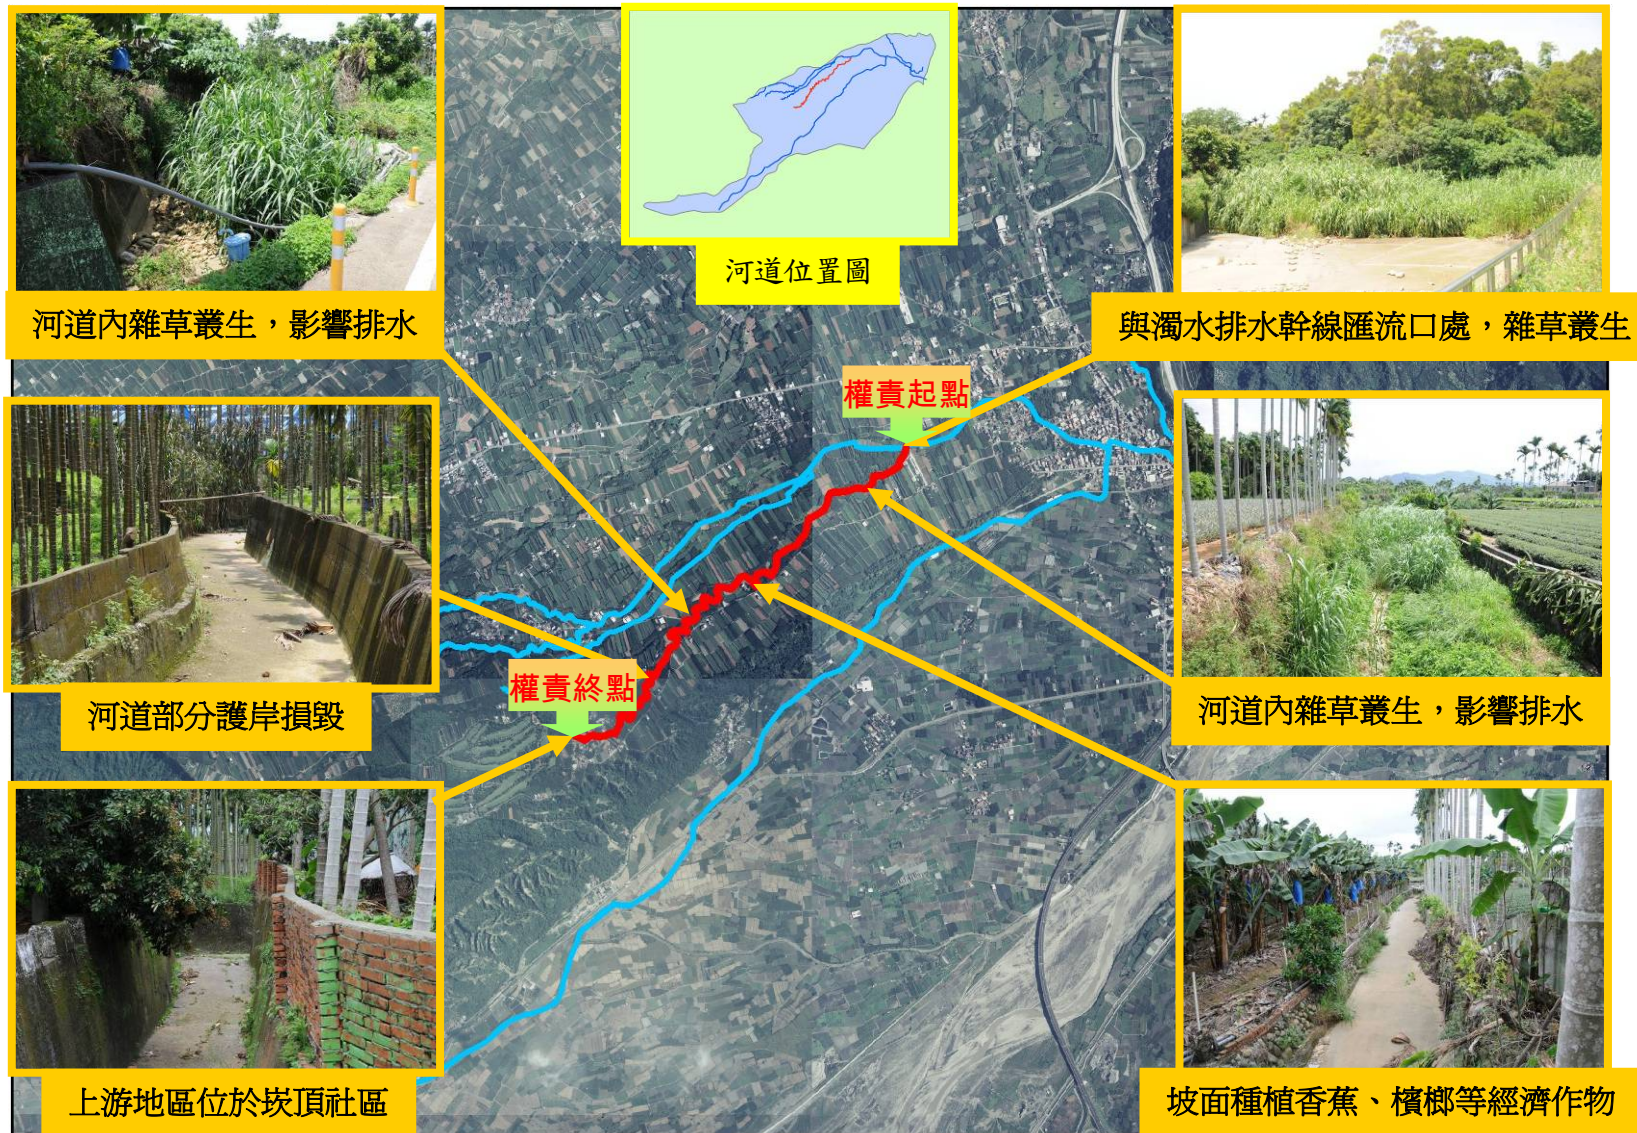
圖3-5-18 濁水排水幹線-2況說明及現勘照片

| | 現況 |
|---|---|
| 匯流口 | 與濁水排水幹線匯流口處，雜草叢生 |
| 備註 | 坡面種植香蕉、檳榔等經濟作物 |

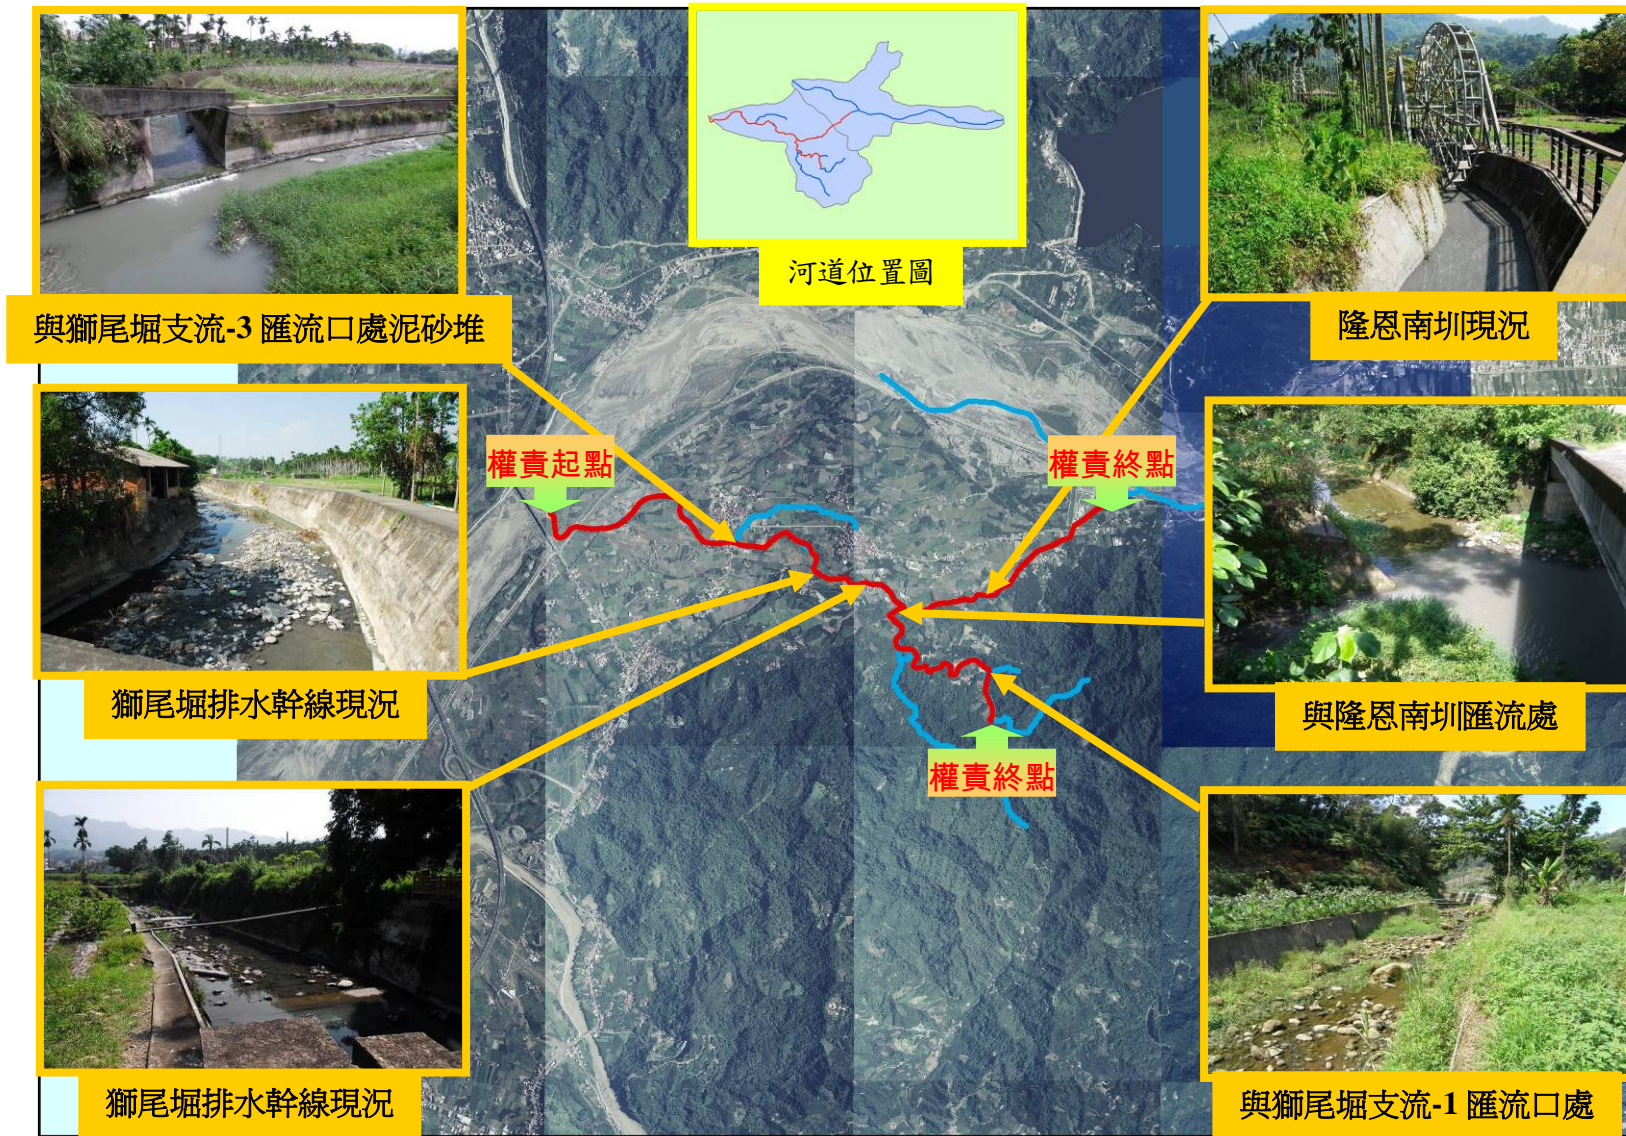
圖3-5-19 獅尾堀排水現況說明及現勘照片

| | 現況 |
|---|---|
| 匯流口 | 與濁水溪匯流口於名竹大橋附近 |
| 備註 | 上游坡面無大型明顯之崩塌 |

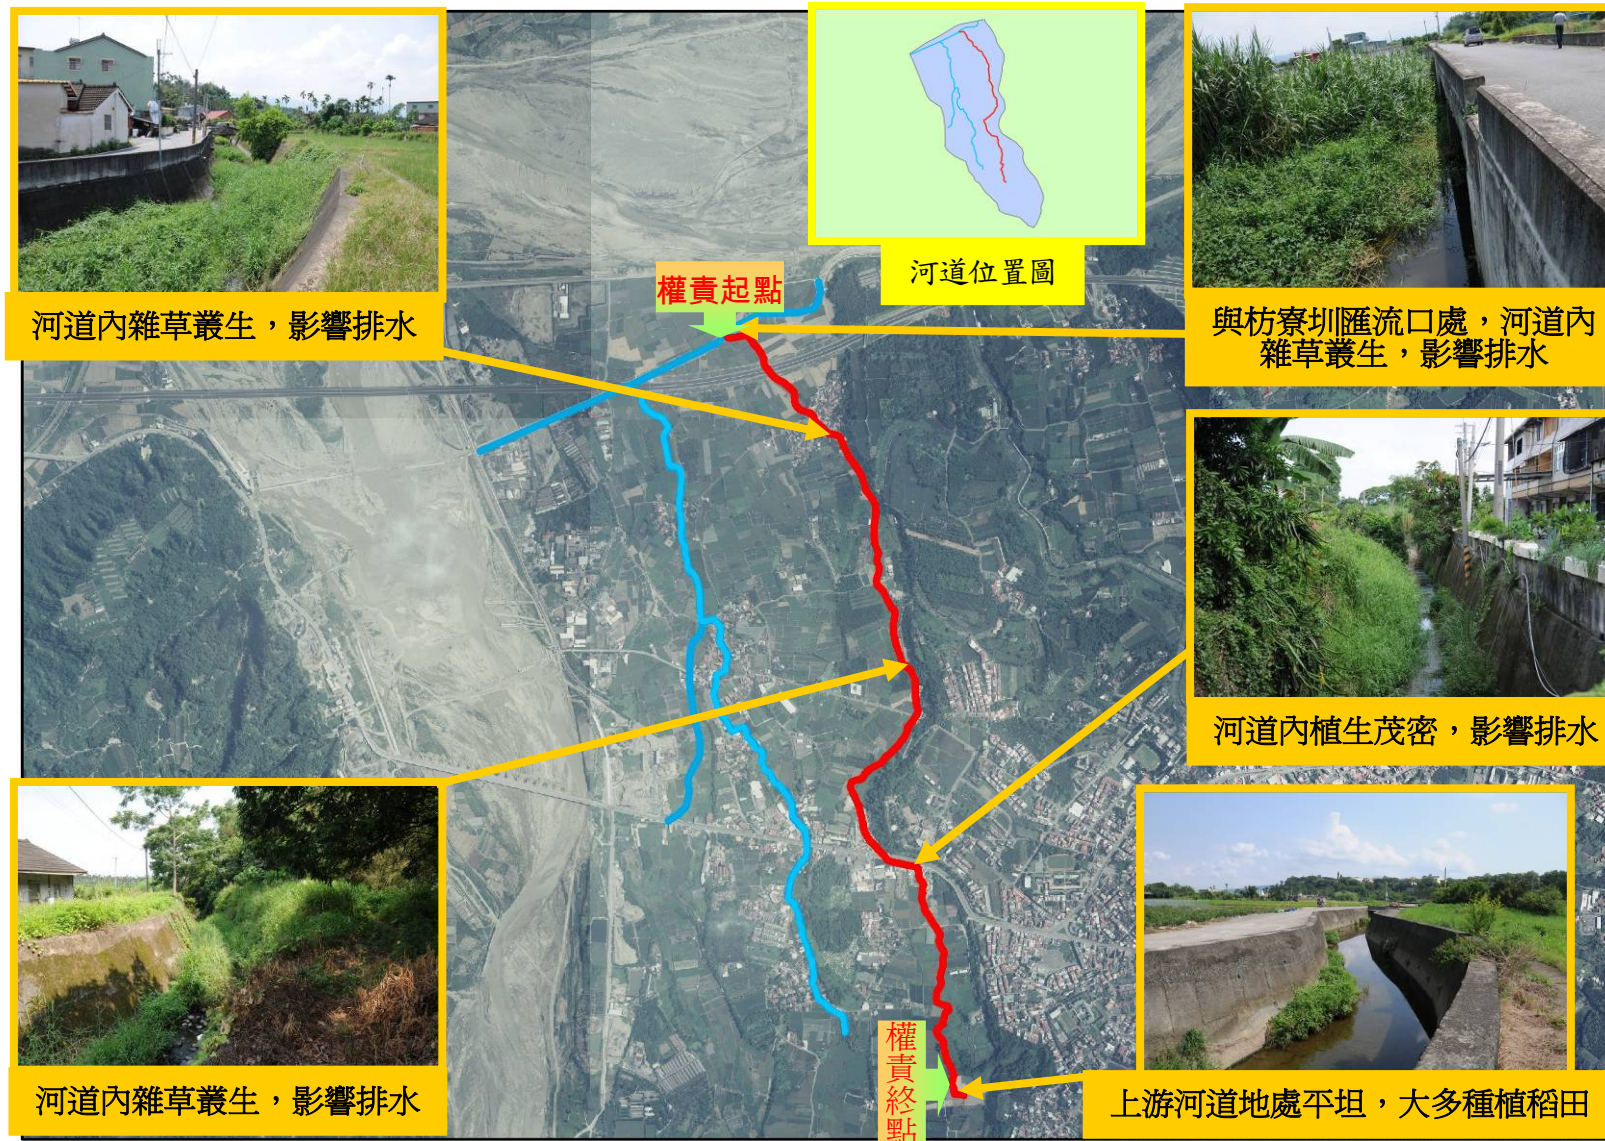
圖3-5-20 崎腳排水幹線現況說明及現勘照片

| | 現況 |
|---|---|
| 匯流口 | 與枋寮圳匯流口處，雜草叢生嚴重 |
| 備註 | 崎腳排水幹線位於平坦處，大多種植稻米等經濟作物 |

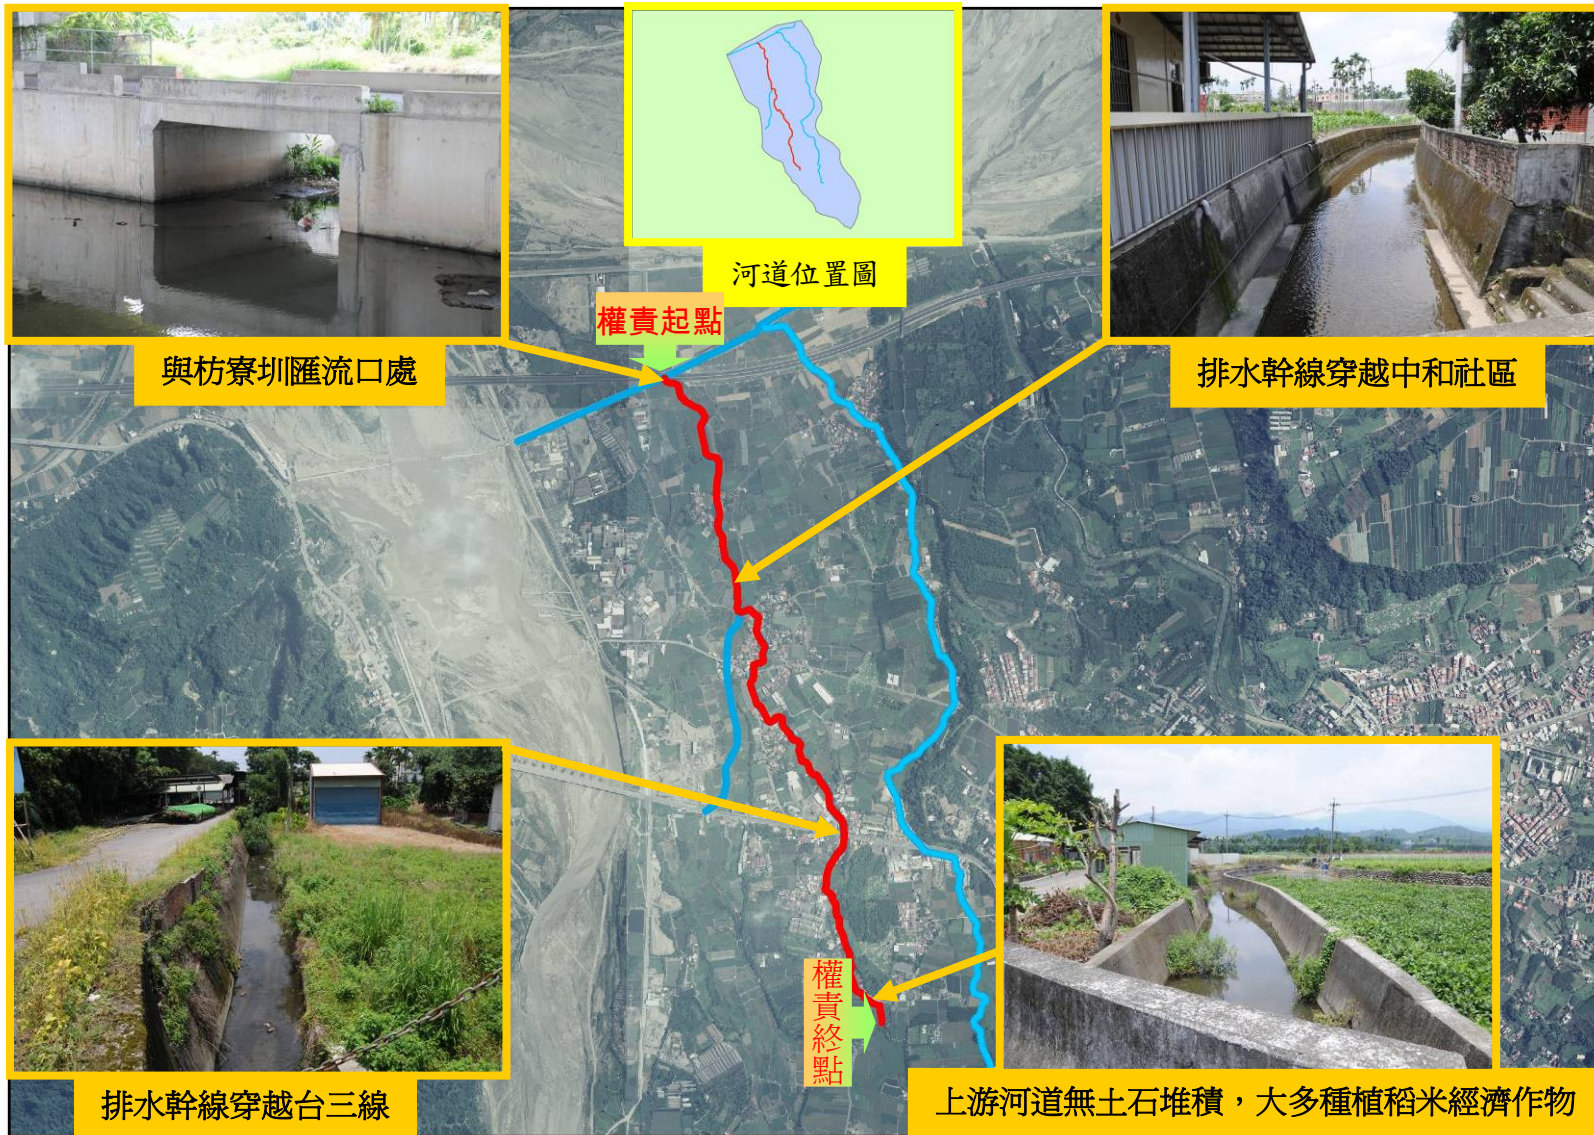
圖3-5-21 冷水坑排水幹線現況說明及現勘照片

| | 現況 |
|---|---|
| 匯流口 | 與枋寮圳匯流口處，雜草叢生嚴重 |
| 備註 | 此河道為農業用水渠道；護岸安全無虞 |

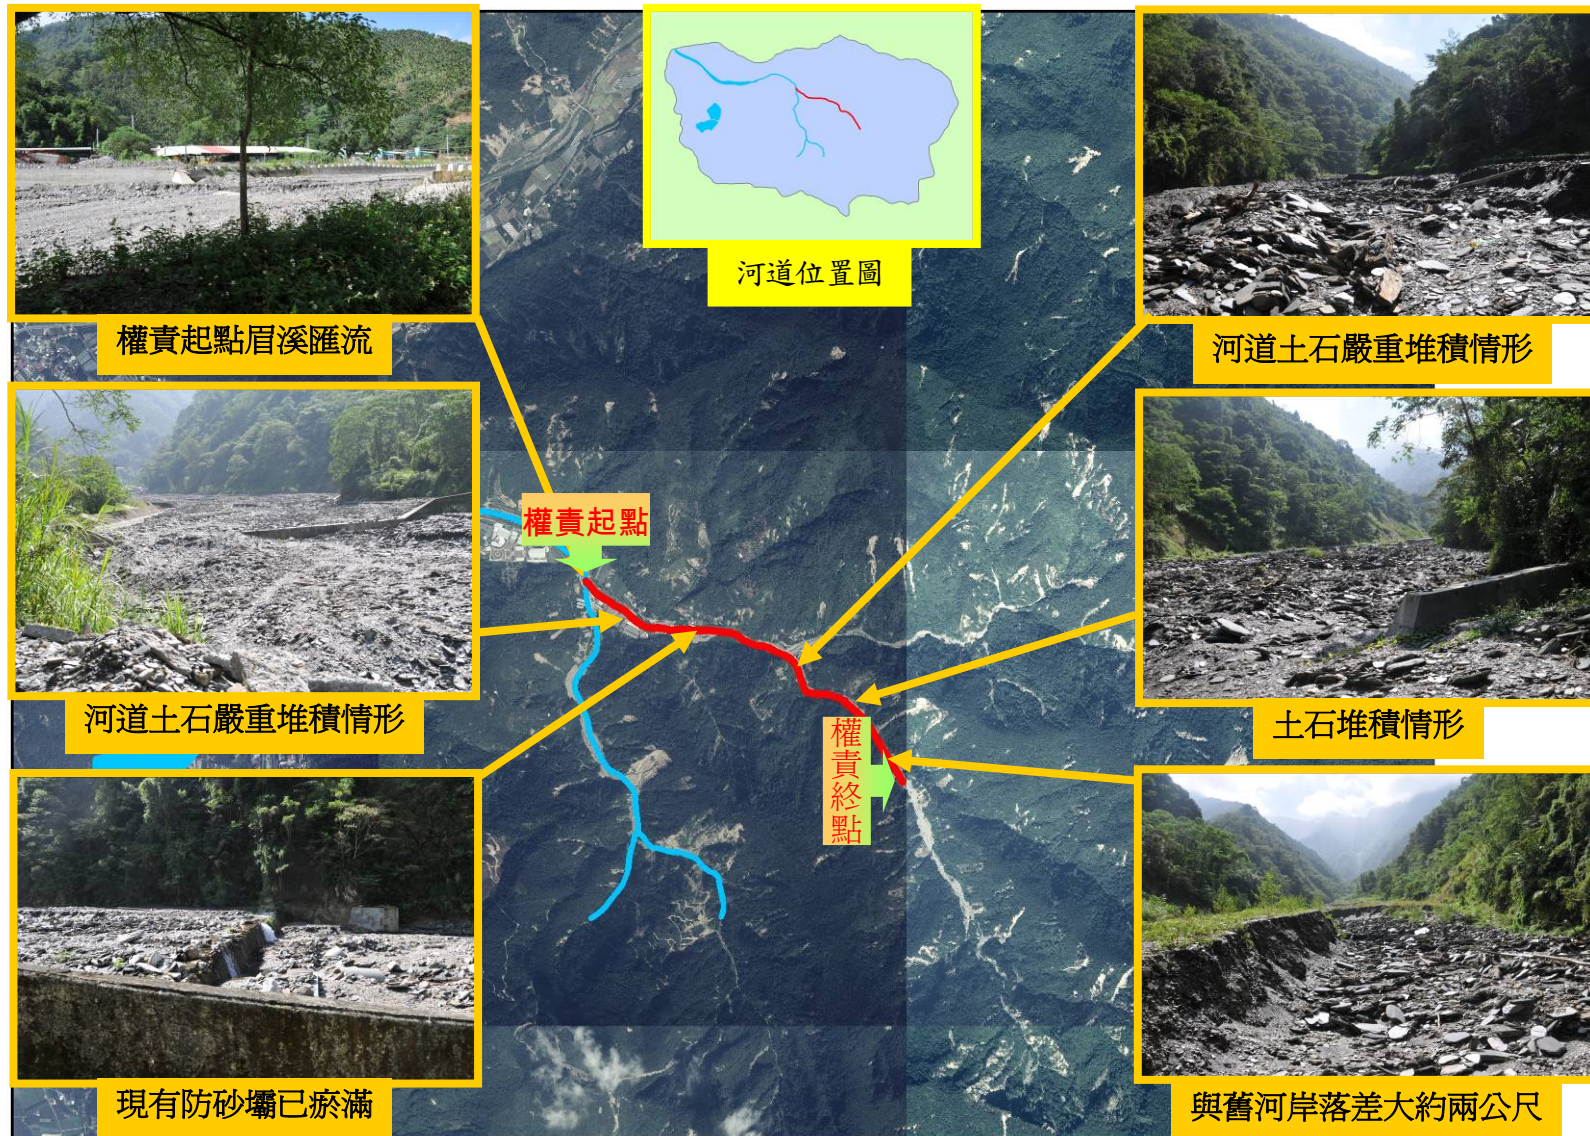
圖3-5-22 蜈蚣崙排水幹線現況說明及現勘照片

| | 現況 |
|---|---|
| 匯流口 | 下游與壠溪匯流 |
| 備註 | 上游多處崩塌，河床沖刷嚴重 |

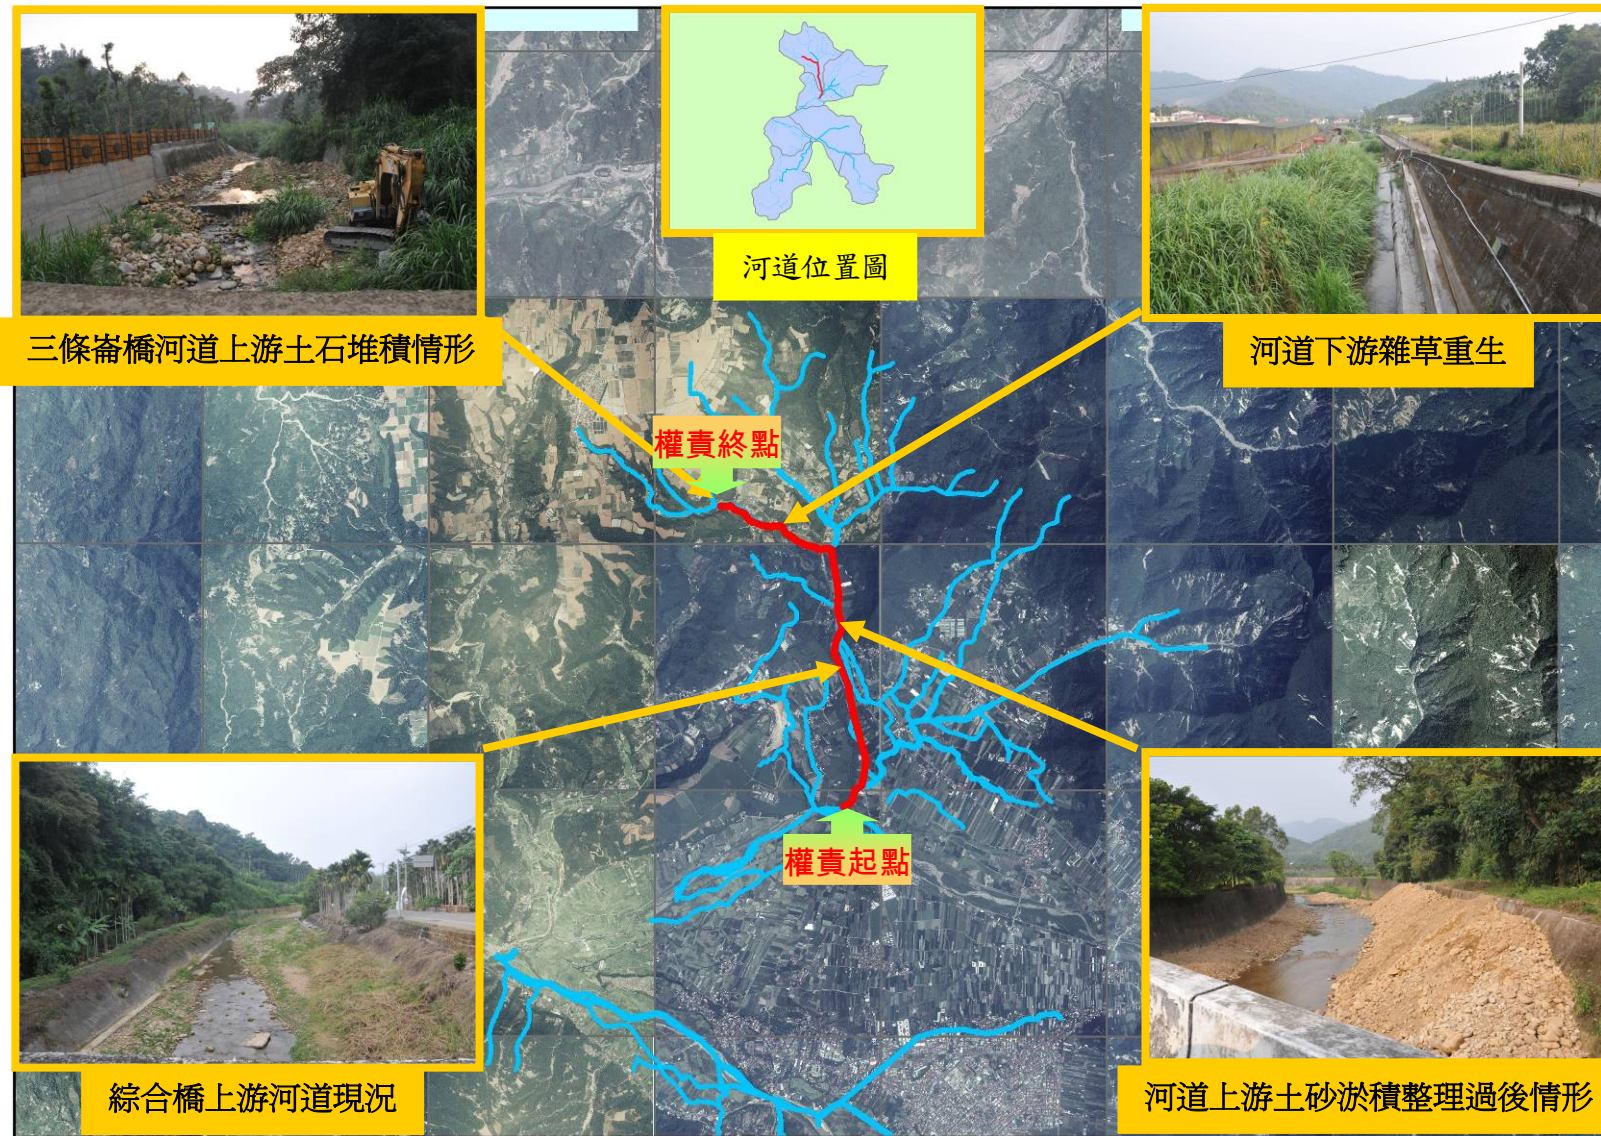
圖 3-5-23 史港溪排水幹線現況說明及現勘照片

| | 現況 |
|---|---|
| 河道上游 | 上游河道部分土石堆積 |
| 備註 | 部分河段正實施清淤工程 |
