表 3-4-2 道路水土保持資本資料一覽表

3.5 排水系統現況調查與分析

表 3-5-1 易淹水區域排水系統一覽表

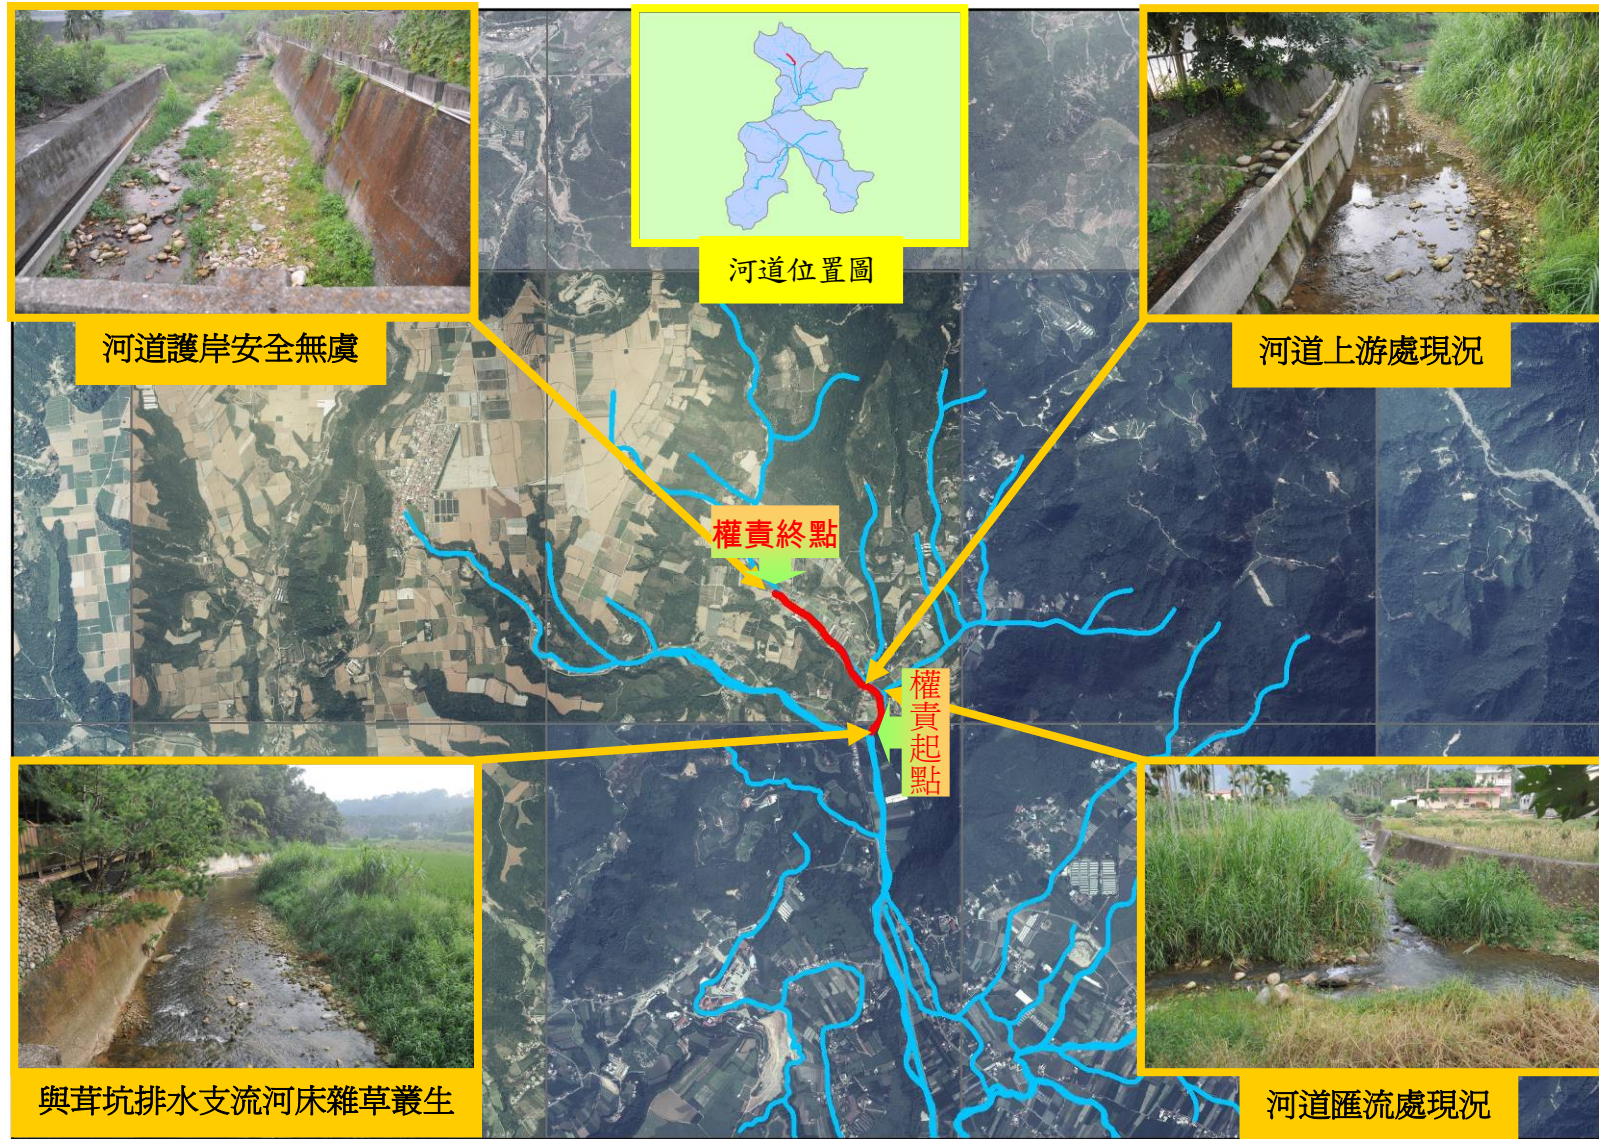
圖 3-5-24 史港溪排水幹線-1 現況說明及現勘照片

| | 現況 |
|---|---|
| 河道上游 | 河道內雜草叢生，影響排水 |
| 匯流口 | 與史港坑排水幹線匯流口處雜草叢生 |

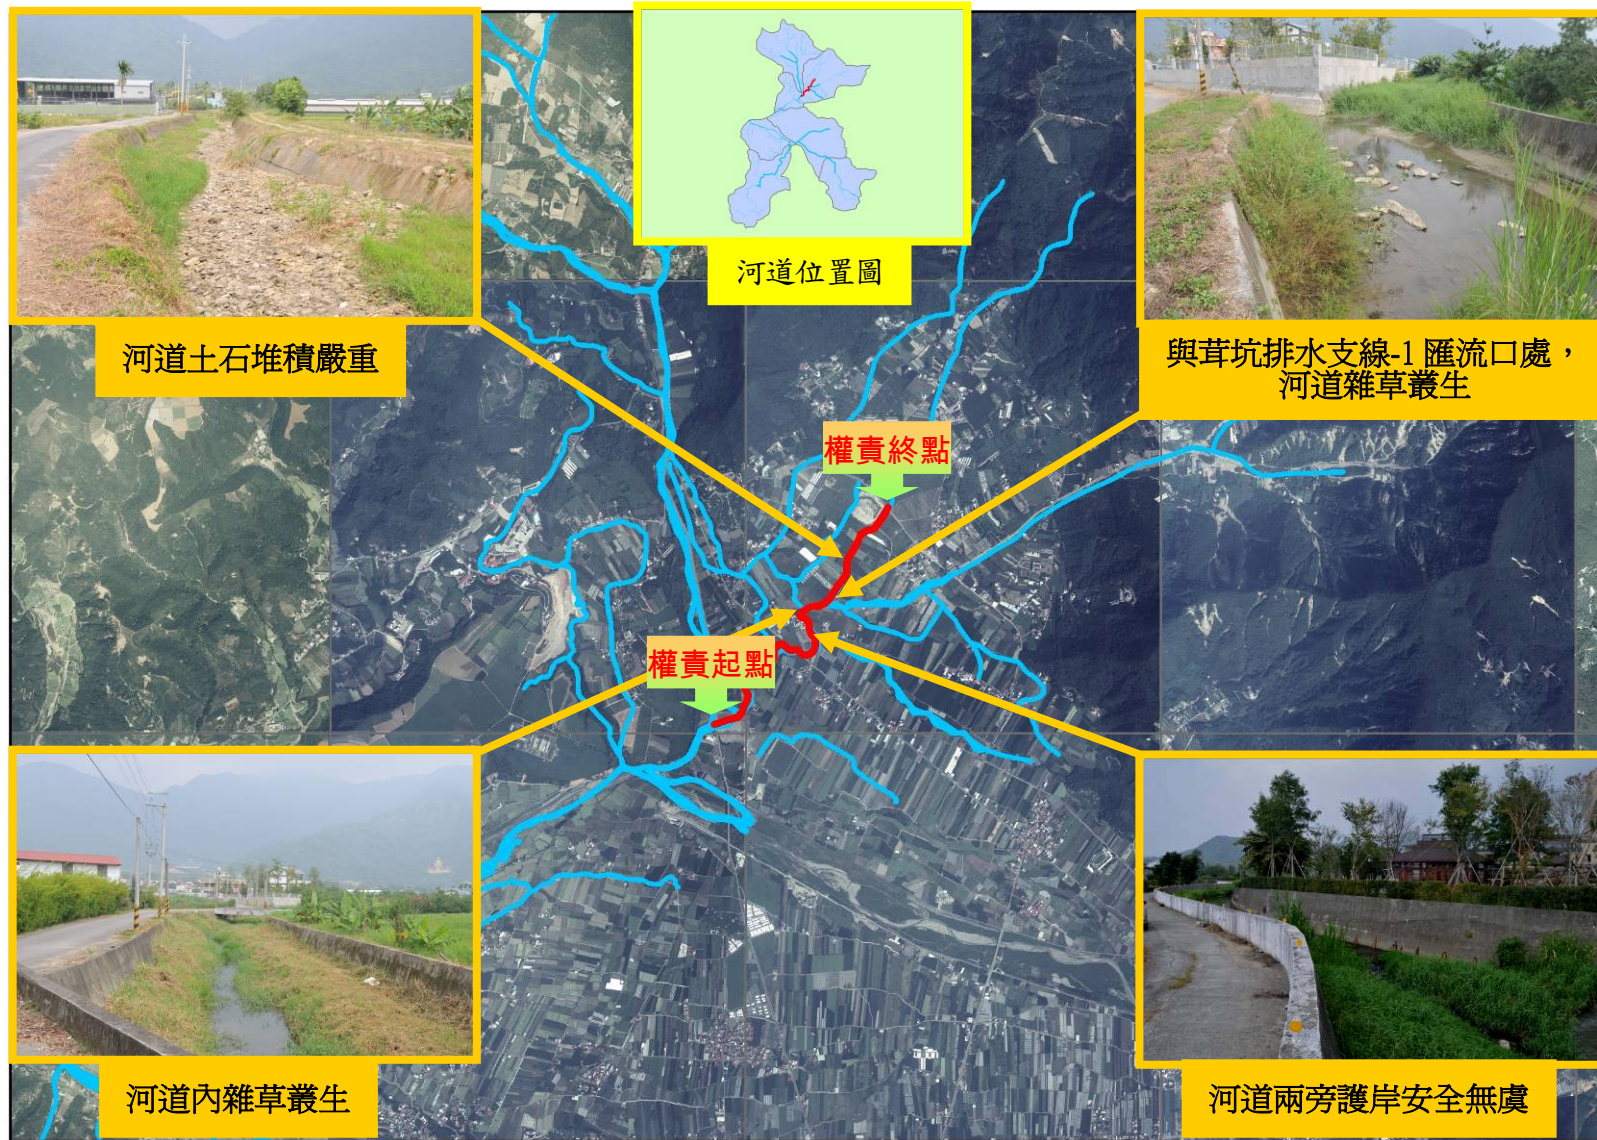
圖 3-5-25 茸坑排水支線現況說明及現勘照片

| | 現況 |
|---|---|
| 匯流口 | 與荳坑排水支線-1 匯流口處，河道雜草叢生 |
| 備註 | 上游河道土石堆積 |

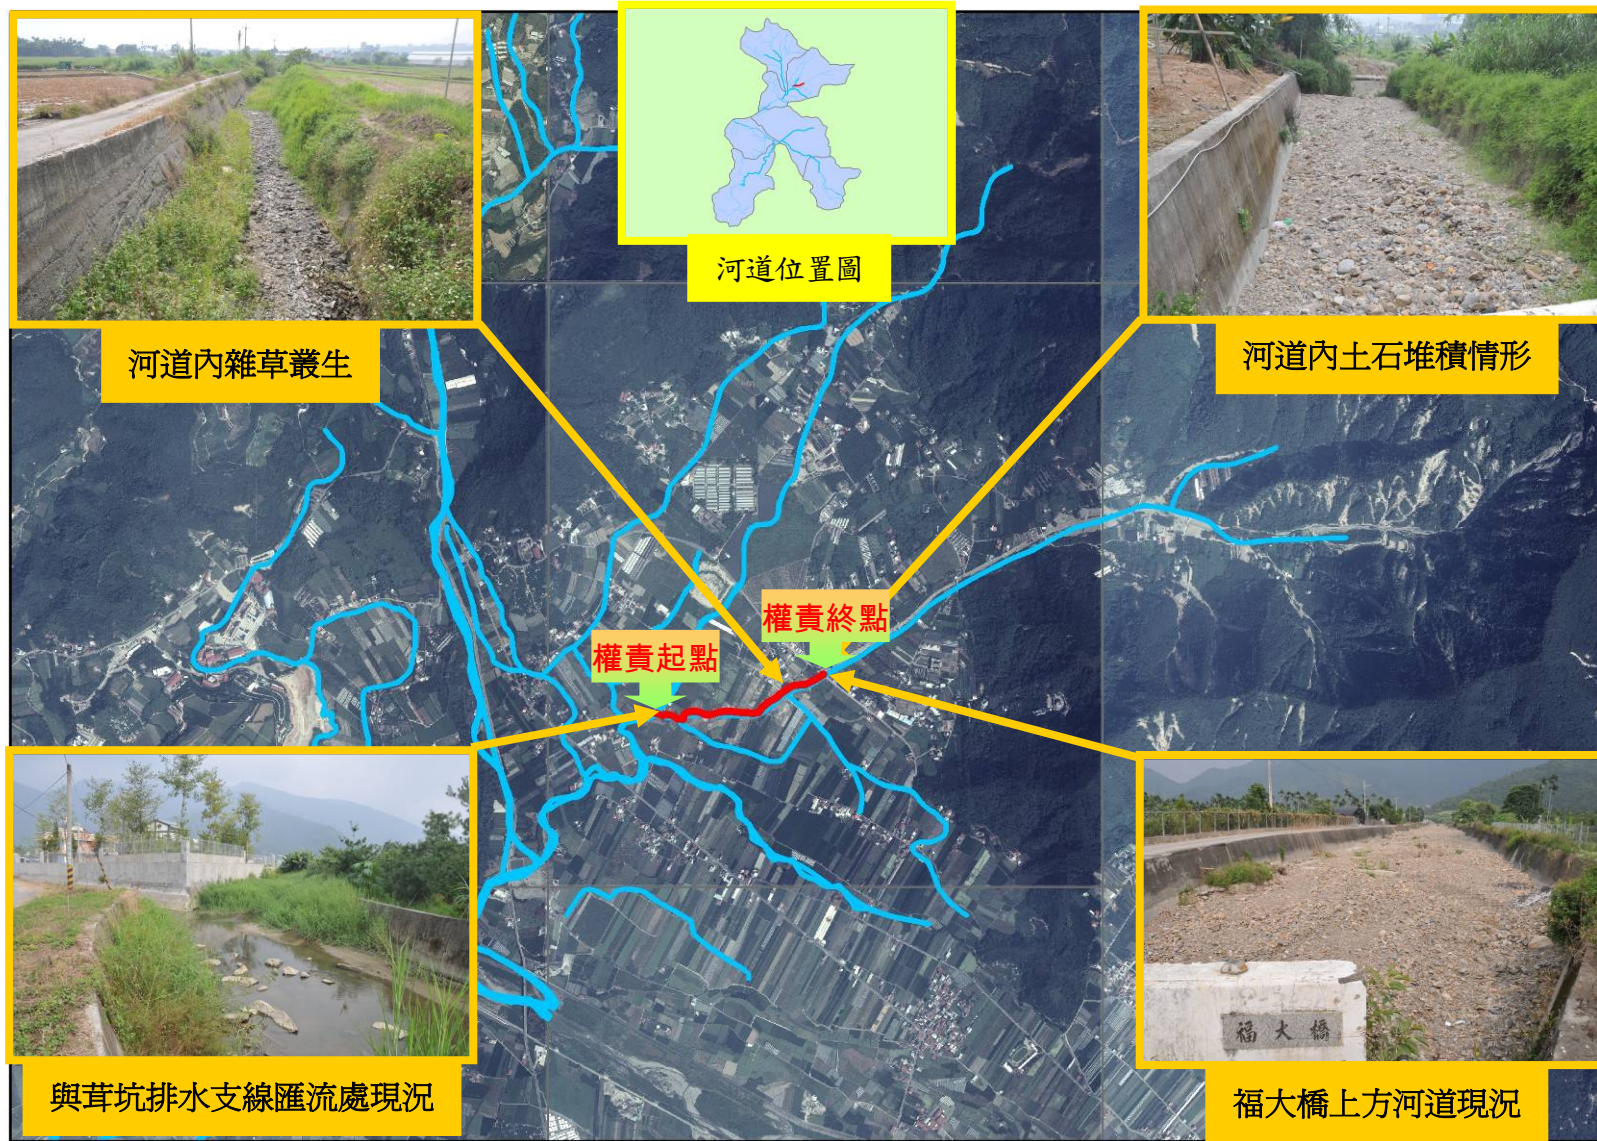
圖 3-5-26 茸坑排水支線-1 現況說明及現勘照片

| | 現況 |
|---|---|
| 匯流口 | 與茸坑排水支線-1匯流口處，河道雜草叢生 |
| 備註 | 上游為投縣DF075土石流潛勢溪 |

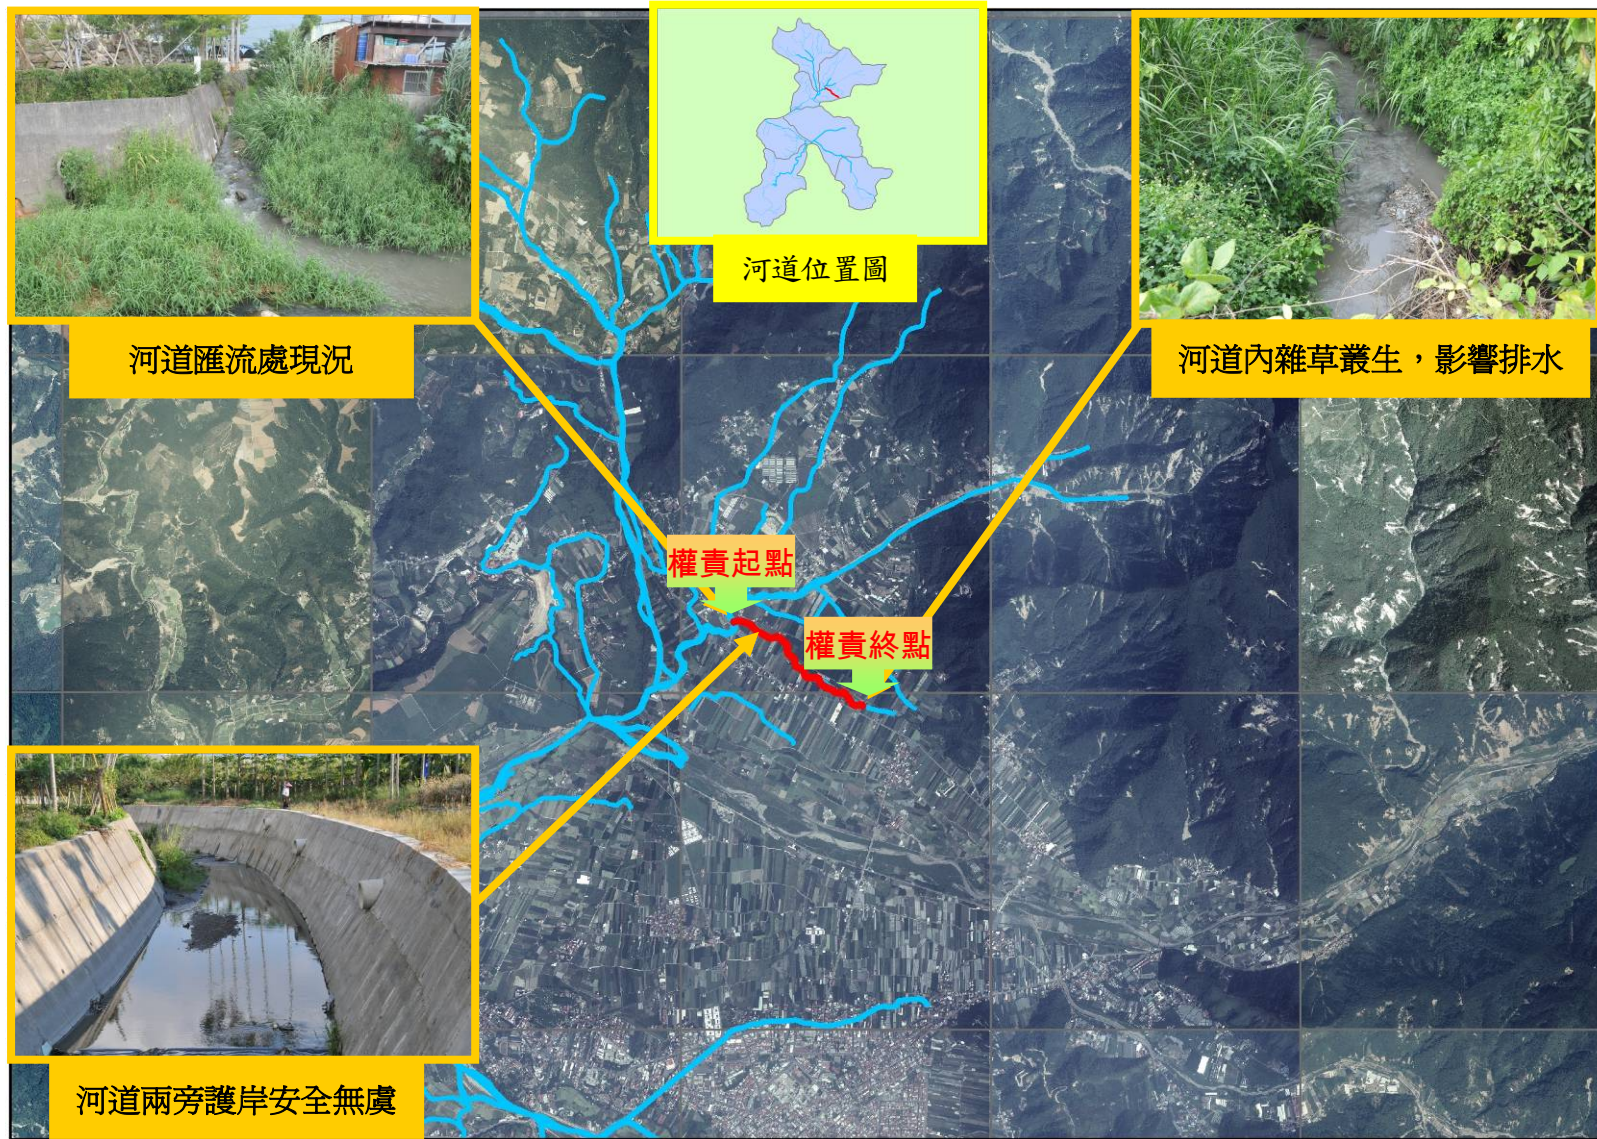
圖 3-5-27 大坑排水分線現況說明及現勘

| | 現況 |
|---|---|
| 匯流口 | 與茸坑排水支線匯流處雜草叢生 |
| 備註 | 中段河道通順 |

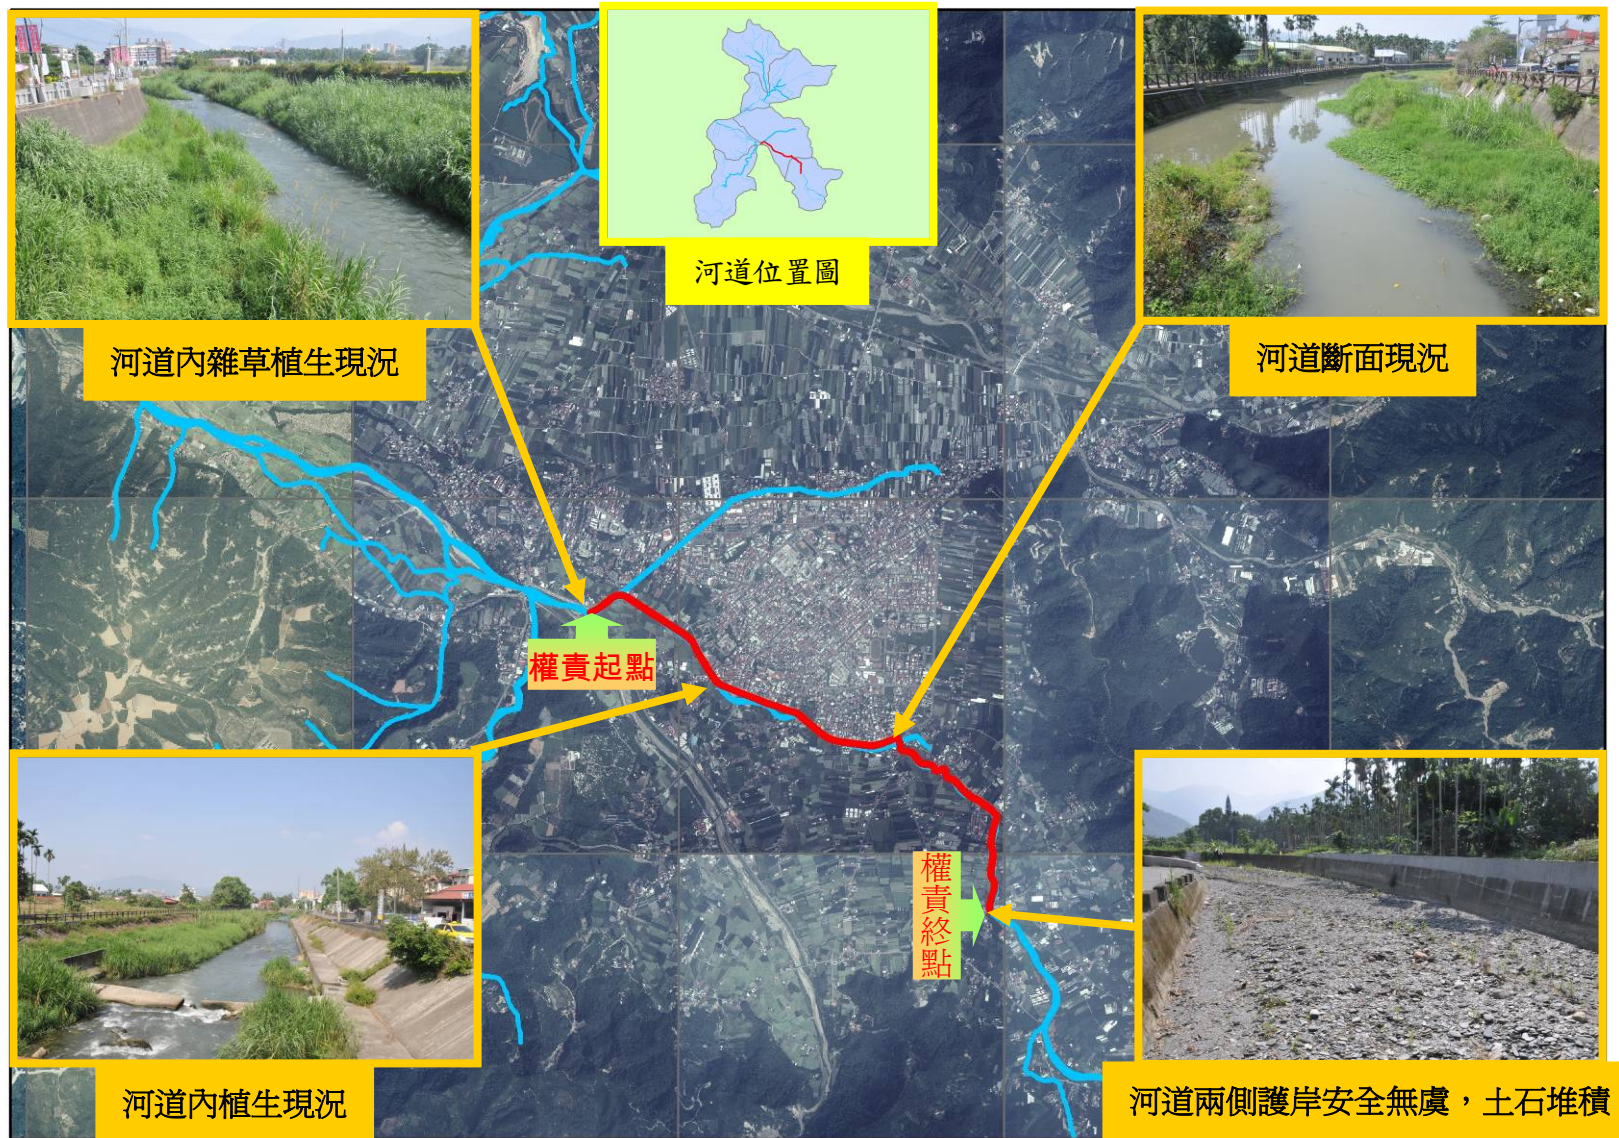
圖 3-5-28 枇杷城排水幹線現況說明及現勘照片

| | 現況 |
|---|---|
| 河道上游 | 河道上游土石堆積 |
| 備註 | 兩岸雜草密布 |

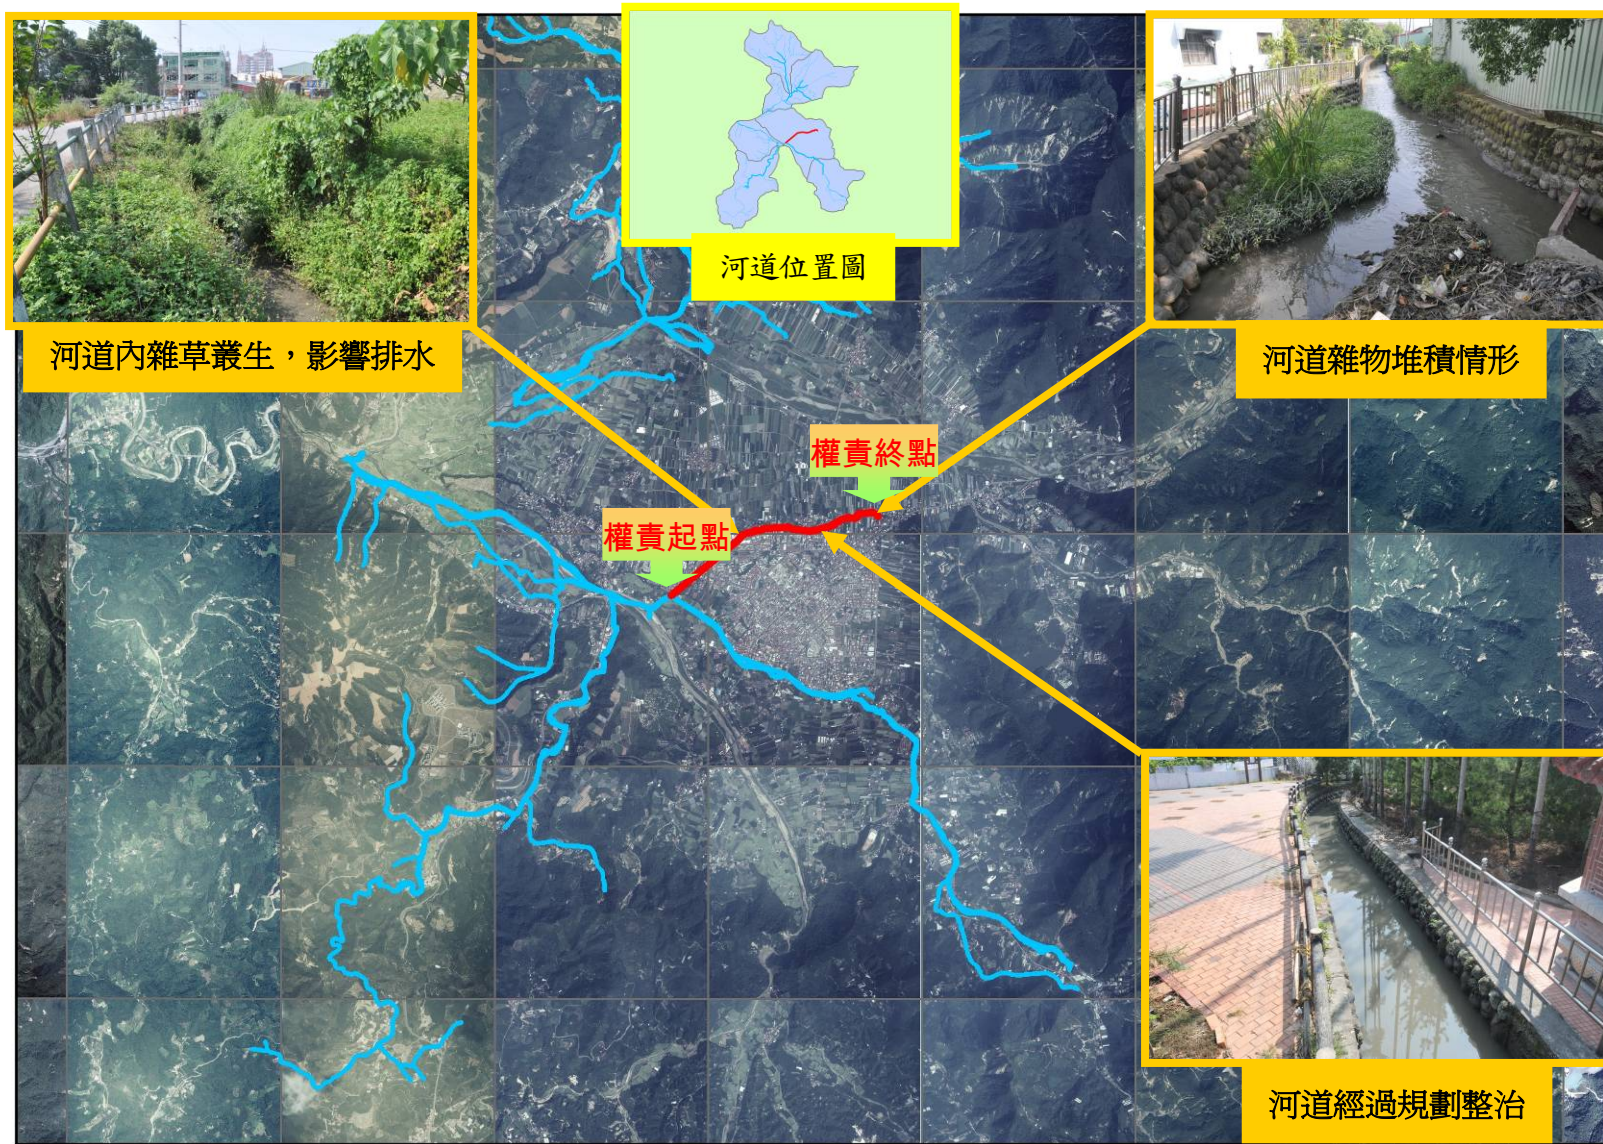
圖 3-5-29 虎仔耳排水支線現況說明及現勘照片

| | 現況 |
|---|---|
| 河道上游 | 上游河道狀況良好 |
| 備註 | 河道內雜草叢生 |

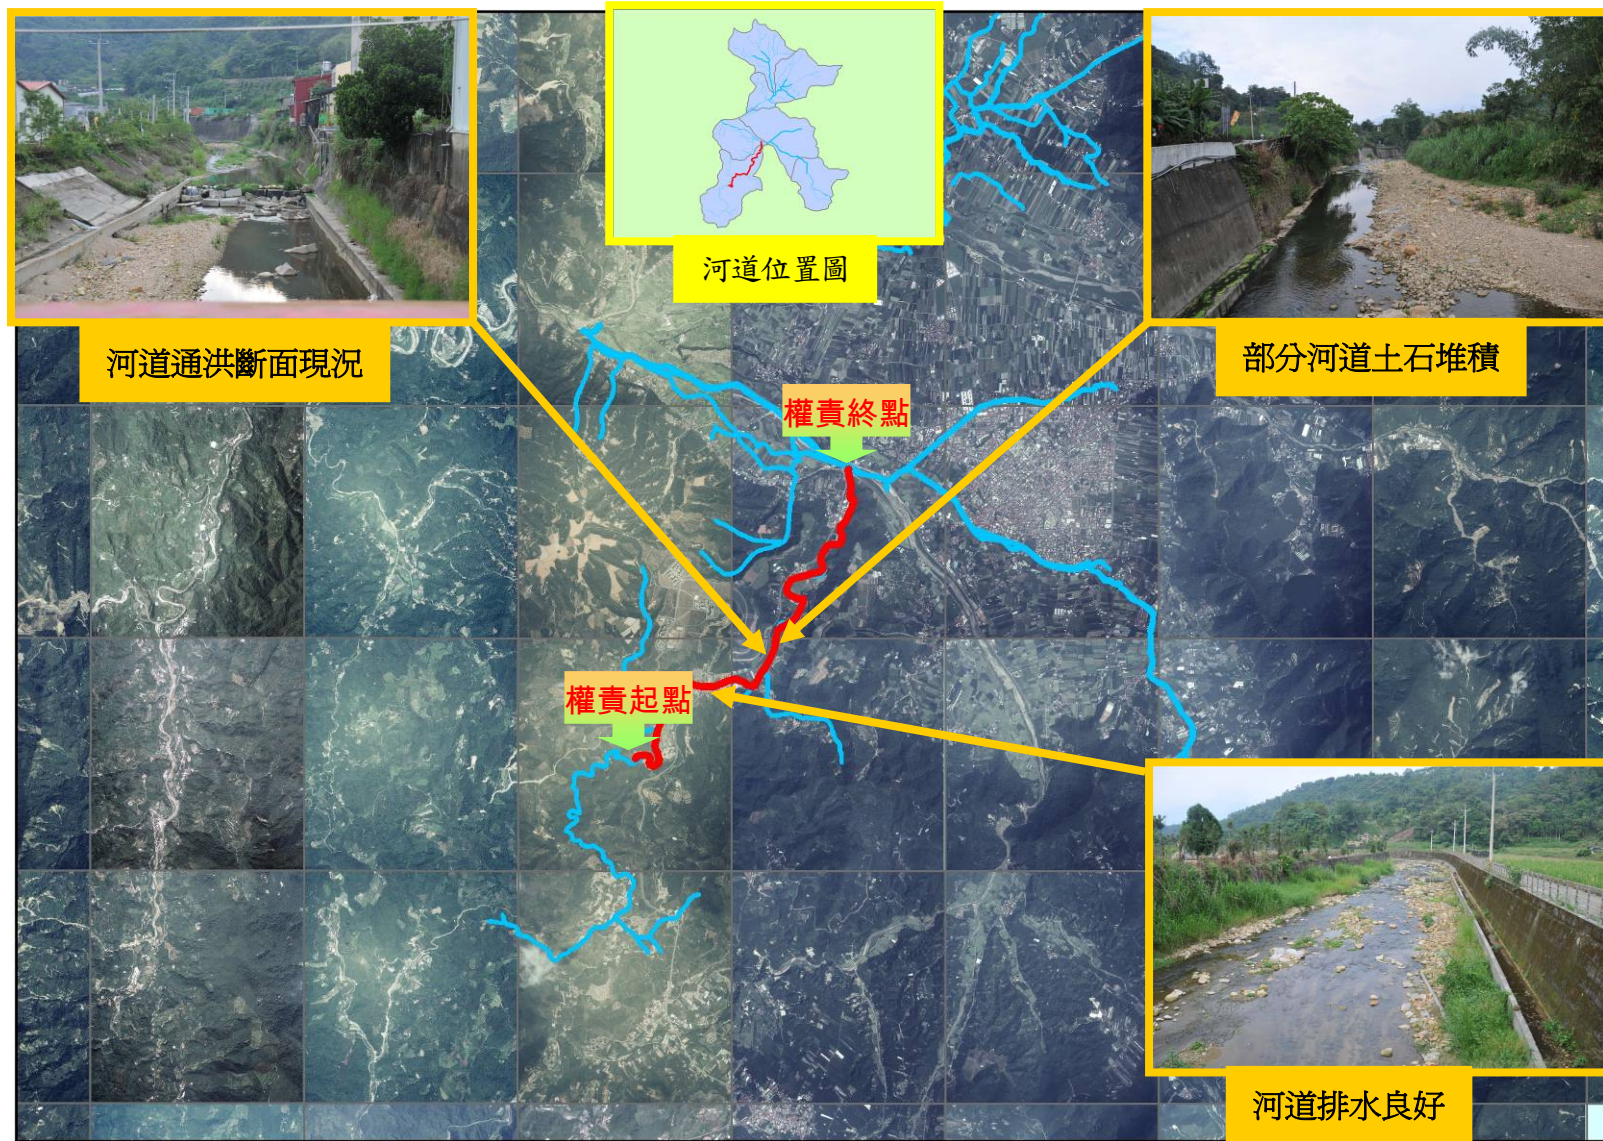
圖 3-5-30 桃米坑排水幹線現況說明及現勘照片

| | 現況 |
|---|---|
| 排水構造物 | 完整無破壞 |
| 河道上游 | 護岸安全無虞 |
| 備註 | 河道排水良好，部分河道有土砂堆積。 |

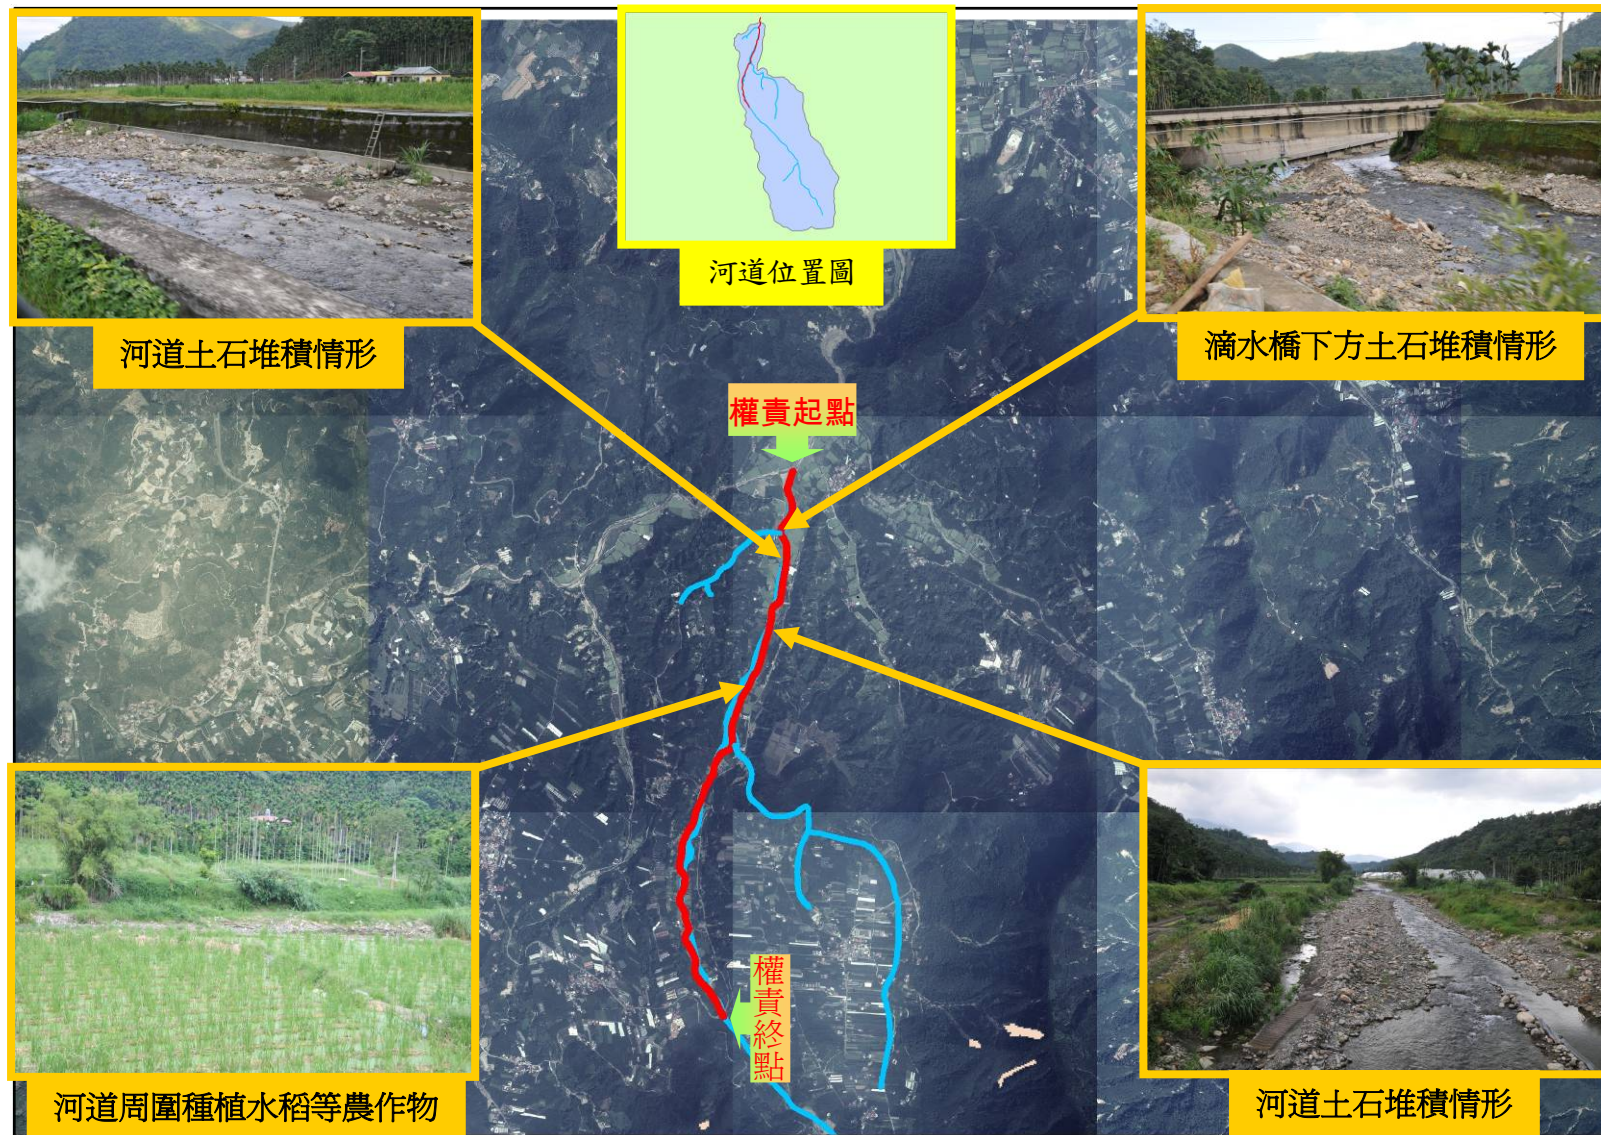
圖3-5-31 木屐蘭溪排水幹線現況說明及現勘照片

| | 現況 |
|---|---|
| 河道上游 | 河道土石堆積 |
| 備註 | 部分河道無護岸 |
