## 第貳章 工作範圍與執行流程

### 2-1 委託工作範圍及項目

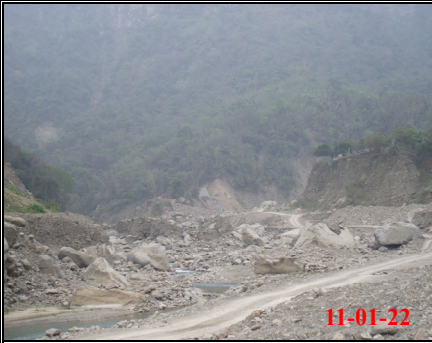
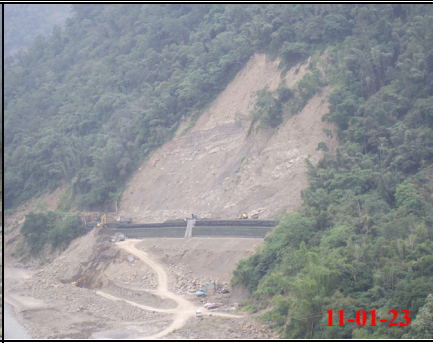
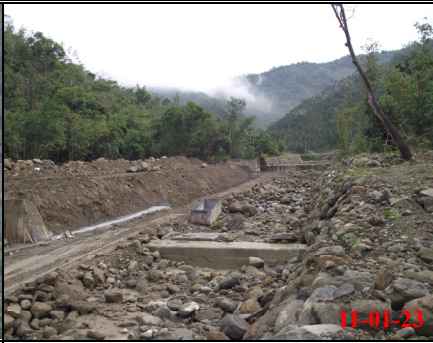
<p>11-01-23</p>
10.新美治理分區達娜伊谷溪匯入曾文溪主河道附近，河道土砂淤積明顯。(217625,2586559)	11.大埔橋上游右岸崩塌坡面堆積大量土方量，目前正進行坡腳基礎及坡面植生處理。(215184,2577140)	12.大埔治理分區龍蛟溪目前正進行野溪整治一期工程，主要以設置防砂設施及護岸導流。(209212,2577404)

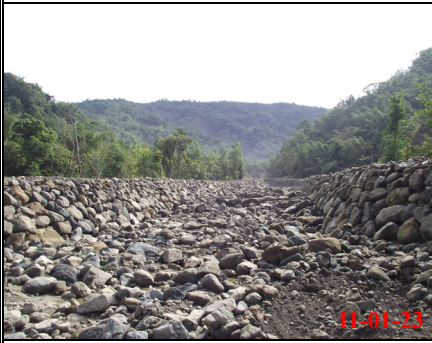
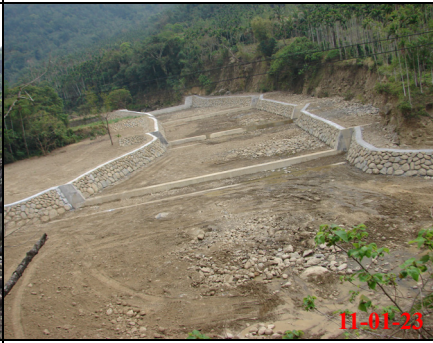
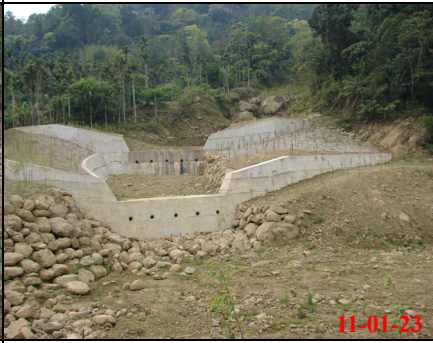
<p>11-01-23</p>
13.大埔治理分區龍蛟溪神釜橋上游，已完成部分河道之疏濬，可作為土砂停淤空間。(209206,2577407)	14.大埔治理分區東西坑溪中游河道，淤積土砂已清除完成，且新設護岸業已完工。(208222,2574471)	15.大埔治理分區東西坑溪中上游河段，以連續防砂設施攔阻下移土石及控制流心。(211165,2571884)

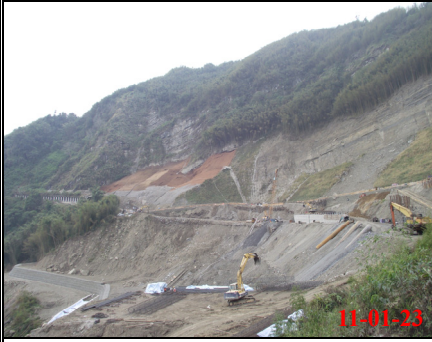
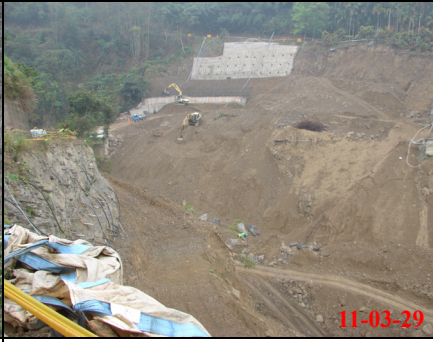
<p>11-03-29</p>
16.龍美地區於省道台 18 線崩塌地，正進行整坡與鋪網、自由梁、噴植。(217169,2594491)	17.草山產業道路於標示牌旁道路邊坡崩塌災害，目前以掛網植生方式處理。(215220,2588685)	18.茶山治理分區頓阿巴娜野溪與嘉 129-1 線道路邊坡崩塌災害，目前工程進駐中。(216450, 2577493)
