第五章 遙測影像多元尺度監測及分析

5-1 重大土砂災害後之衛星影像變異點研究

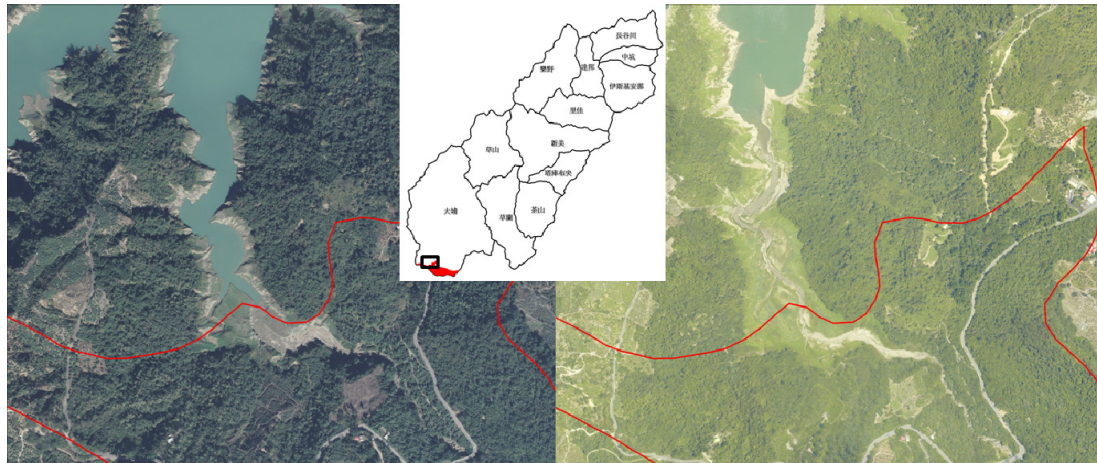
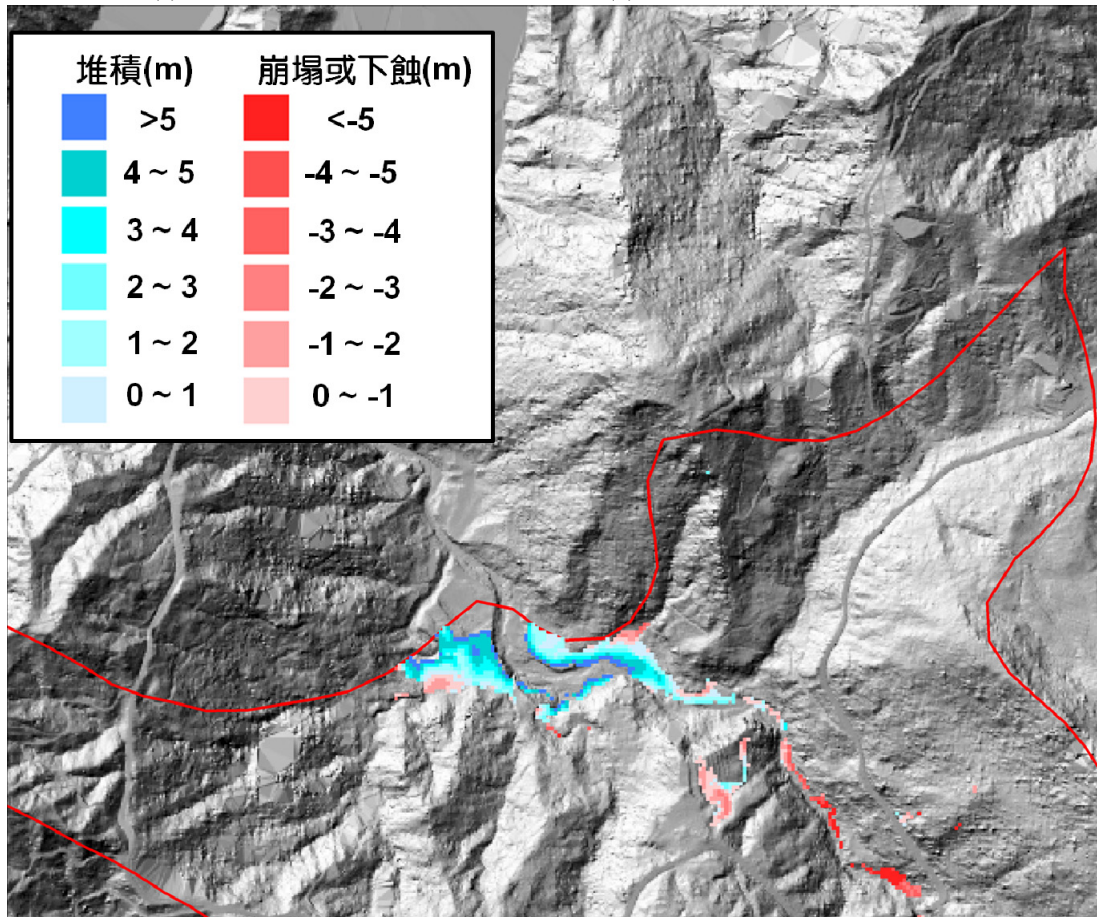
圖 5-4.5 摸乳巷坑溪出口處

圖 5-4.4 為大埔治理分區之土砂生產量及土砂攔阻率成果圖。因近期並無災害事件發生且部分子集水區治理工程已進駐且陸續完竣中，故境內子集水區之土砂生產量皆已下降，降低為治理前土砂總產量之 5%至 97%，相關數據整理如表 5-4.1 所示；另就土砂攔阻率而言，集水區治理後大致優於治理前，且現階段土砂攔阻率介於 4.9%~37.8%(相關數據詳見表 5-4.1)，平均可達 19.5%；惟摸乳坑溪於莫拉克颱風後仍堆積大量砂於溪床出口處，故僅治理後攔阻率高於治理前，又該土砂堆積區緊鄰曾文水庫庫區(如圖 5-4.5)，故治理較屬困難，後續需注意該區域土砂生產量變化，以適時進行土砂防治工作。

綜以上述，本計畫建議後續仍應持續追蹤監測、蒐集現況保育治理情資及規劃後續健檢治理工程，以利進行治理成效追蹤、經常性野溪清疏及工程修繕等災害防治及降低致災風險之工作規劃參考。

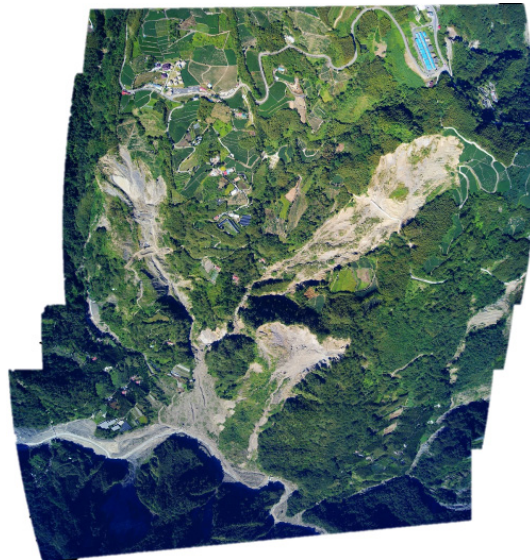
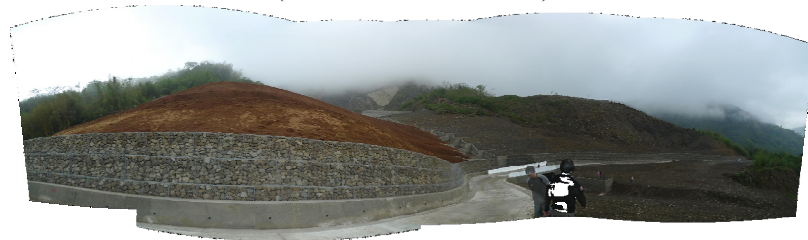
圖 5-5.3 本計畫無人載具拍攝地點莫拉克後現況

(a) 莫拉克災後空拍：崩塌面積大且道路遭受阻斷
(摘自 水保局，2010^a)

(治理工程接近完成；拍攝日期：100年3月28日)

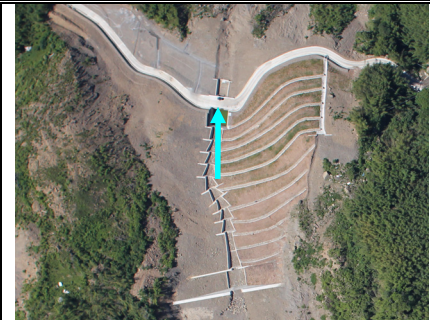
拍攝區河道內計完成施作 15 座橫向防砂工程與砌石護岸，用以攔阻土砂及幫助溪水導流(如圖 5-5.6 照片 1)。本處河道治理設施主要集中於溪流中上游河段，藉由現場及中低空拍攝照片發現，各座壩體結構屬新建構造物，且此溪流於防砂設施結構體大致完成後並無較明顯土砂災害發生，壩體外觀堪稱完整，且無明顯毀壞情形，各防砂壩後方河床仍具餘裕囚砂

1.目前拍攝區河道內計完成15座橫向防砂工程與砌石護岸。(219441,2594983)	2.河道內15座防砂設施，其壩體後方均仍具餘裕囚砂空間。(219450,2594929)	3.樂野野溪溪流左右兩岸各可見乙處崩塌坡面，其崩塌面積廣大。(218996,2594996)

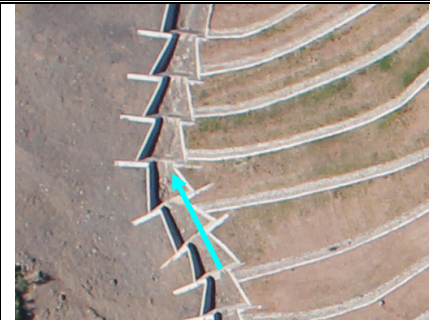
空間及調節溪床坡度與攔阻土砂之功能(如圖 5-5.6 照片 2)。此段河道源頭處存在乙處大型崩塌，仍有零星崩落土砂直接掉落於此河段，形成溪床堆積物，目前治理區域河道內土石材料多以細顆粒堆積，此處材料粒徑大小相對於河道其他區位，粒徑尺寸較小且較破碎。

綜以上述，除源頭處崩塌處河段流心變動會較大外，已治理區域河道流心堪稱穩定，而各座防砂壩因砂空間仍充足，可供土石停淤及調節溪床坡度。

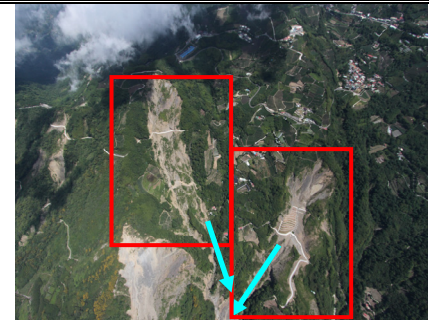
樂野野溪中、上游集水區於上游源頭處可見兩處大範圍崩塌裸露面(如圖 5-5.6 照片 3)，兩處坡面周圍植生係以竹林為主，目前崩塌處左側已由水保局完成三期崩塌地整治工程，包含鋪網、噴植草種與縱、橫向截排水工法進行坡面整治(如圖 5-5.6 照片 4 及 5)，整治完成之坡面業已完成邊坡植生復育，目前該處坡頂與坡腹植生復育狀況良好，原本裸露區域之土砂均逐漸獲得保護與控制；四至五期崩塌地整治工程施工中。而右側崩塌於莫拉克颱風後坡面存大量崩積土方及砂岩類之塊石，判斷蘊藏大量土砂(如圖 5-5.6 照片 6 及 7)。現階段已有兩期崩塌地整治工程進駐，整治內容包含固床工、防砂壩、掛網植生等，且第三期崩塌地治理工程亦已核定目前發包中。由於源頭處崩塌坡面較為陡峭，目前植生復育速度較為緩慢，建議持續觀察源頭處坡面後續發展。

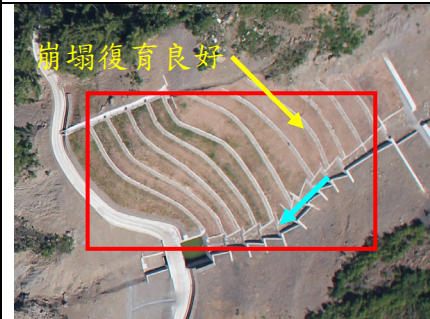
4.源頭處左岸崩塌坡面右趾部，可見防砂設施構築及坡面植生復育，以使邊坡穩定。(219374,2594965)	5.左岸崩塌左半側坡面坡面目前以鋪網植生復育積極整治中。(219513,2894875)	6.右岸崩塌面緊臨曾文溪，土石易直接進入河道內。(218518,2595064)

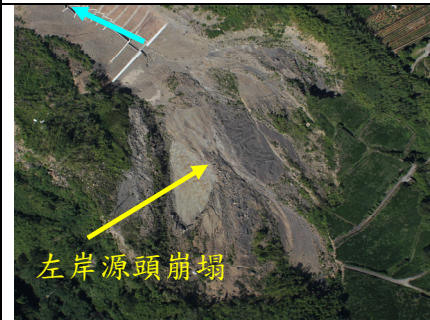
7.溪流左岸崩塌坡冠處因地勢陡峭且施工不易，裸露狀況明顯。(219450,2595235)	8.鄰近保全對象為兩崩塌地之間住戶。(219099,2595231)	9.鄰近道路為省道台18線以及嘉169線，其受災風險性較低。(218813,2596060)

目前樂野大崩塌左岸處崩塌右半部已由水保局整治完成，坡面植生穩定復育中；而崩塌坡址左半側坡面目前正積極以鋪網、噴植草種與縱、橫向截排水工法進行坡面整治。另由於樂野大崩塌源頭處崩塌坡面較為陡峭，目前植生復育速度較為緩慢，建議持續觀察源頭處坡面後續發展。

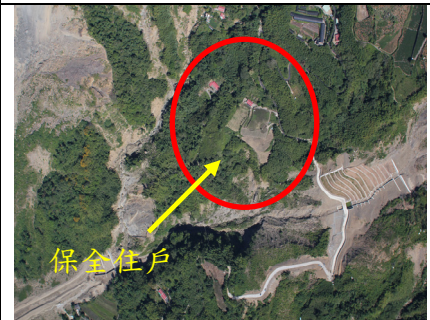
鄰近保全對象為兩崩塌地之間住戶、省道台 18 線以及嘉 169 線，另外，此兩道路為通往樂野聚落之主要幹道，影響居民出入通行甚鉅。上述保全對象均位於地勢較高處，其受災風險性相對較低(如圖 5-5.6 照片 8 及 9)。而崩塌下游處因坡面蘊含豐富土砂量，於災害發生時下游道路因易受土砂直接衝擊，其受災風險性相對較高。
