雲林沿海地區保安林現況調查評估

文／圖 ■ 李祈德 ■ 南投林區管理處林政課技士

林信輝 ■ 中興大學水土保持學系教授（通訊作者）

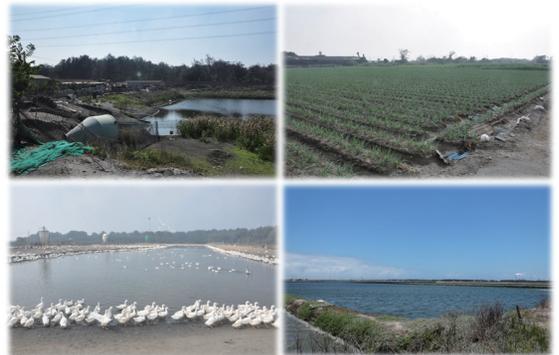
▲部分保安林地遭設置房舍、魚塢、養鴨場及農耕地等，減少了林帶的面積及寬度，也降低了設置的功能。

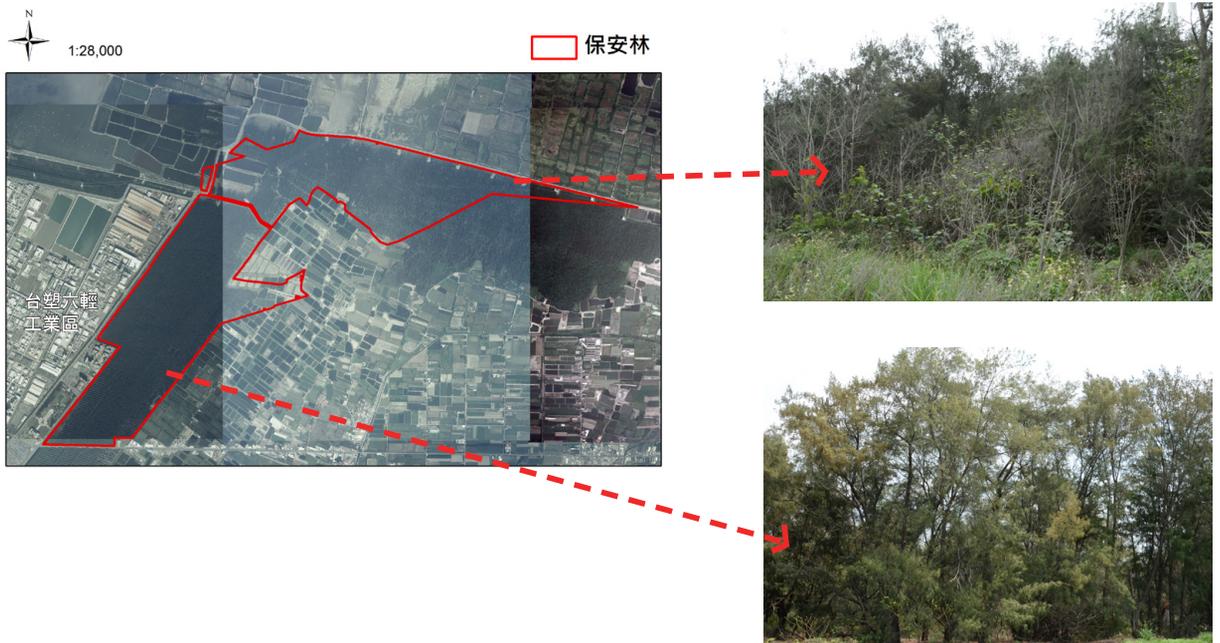
▲圖4、麥寮鄉1833號衛生保健林緊鄰濁水溪南岸及台塑六輕工業區。

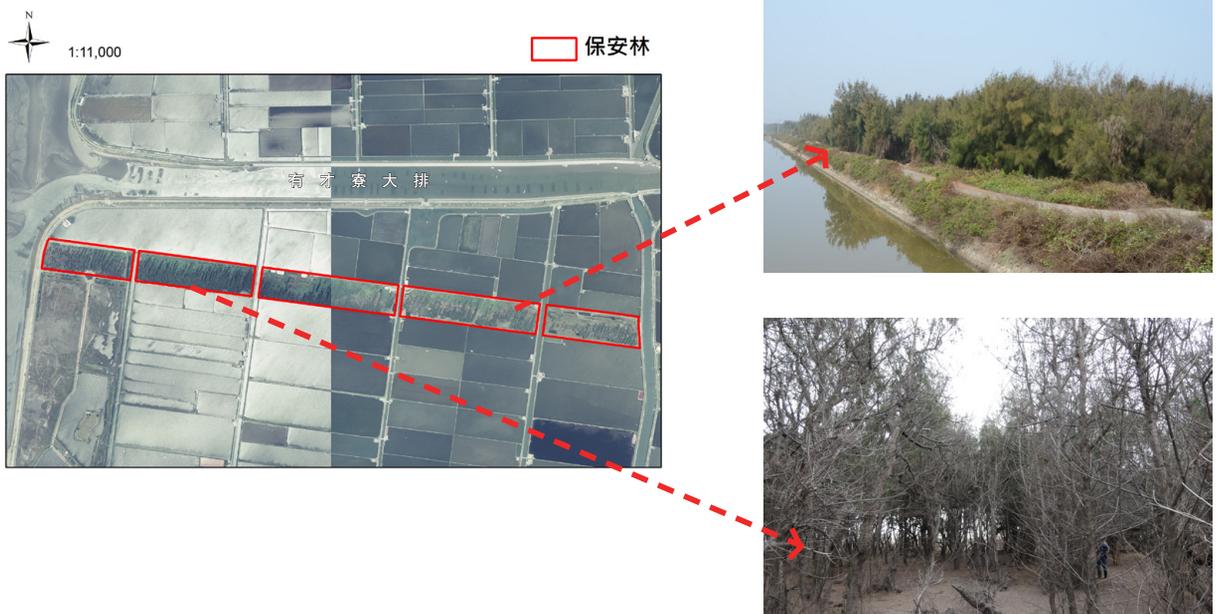
臺西鄉「1834 號防風保安林」，為臺西海埔新生地所規劃之防風林帶，為東西走向之長條林帶，寬度約 100 公尺（圖 5），樹種除木麻黃、黃槿外，尚有欖李、海茄苳等紅樹林植物。林帶雖具有有效環境改善效益，但依據雲林縣誌稿（雲林縣文獻委員會，1980），關於臺西海埔地登錄測量面積資料顯示，林地面積僅占 4%，實顯不足。另縣府鄰近規劃有臺西海園觀光區及臺西海口生活館，可提供遊客做為休憩觀景之功能。

▲圖5、臺西鄉1834號防風林為臺西海埔新生地設置長條防風林帶，除木麻黃外，尚栽植欖李及海茄冬等紅樹林進行復育。

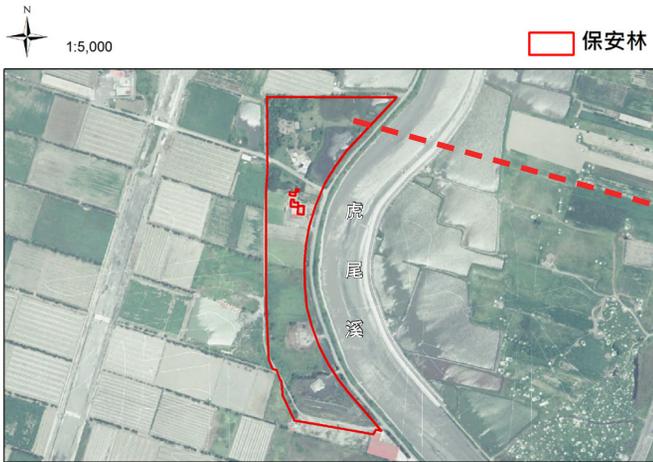
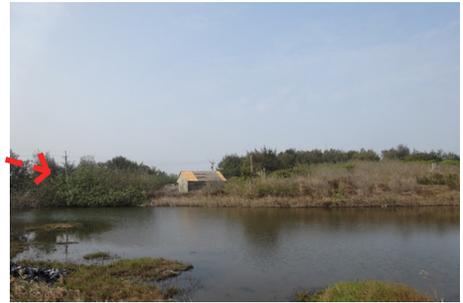
麻黃、黃槿、構樹等，惟因該區域地層嚴重下陷，約 40% 土地已經形成水塘濕地，可提供周遭野生動物適合的棲息環境（圖 6）。「1809 號飛砂防止保安林」主要也是沿四湖鄉海岸線構築之防風林帶（圖 7），部分區域因地層下陷，已形成溼地景觀，周遭有林試所的四湖海岸植物園及縣府規劃的自行車道，近年三條崙海水浴場積極爭取開放，加上周遭有供奉包青天達 260 餘年的「海清宮」，除發揮保安林原有功能外，亦具有吸引遊客前往遊憩觀光之功能。

▲圖6、四湖鄉1831號防風林面積最小，因地層嚴重下陷形成水塘，提供周遭鳥類覓食及棲息環境。

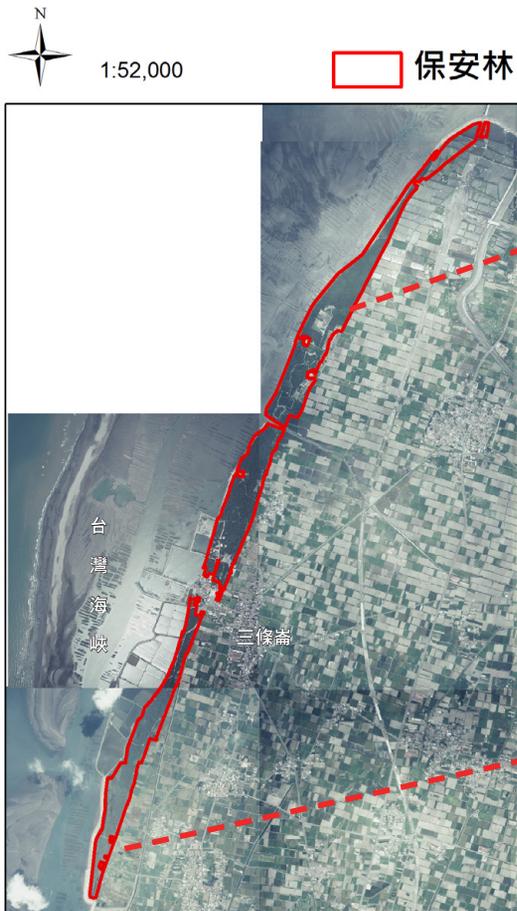
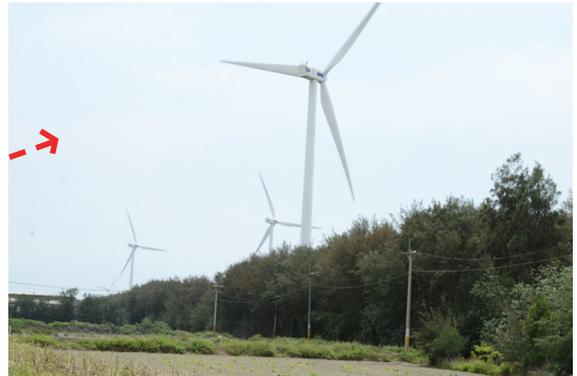
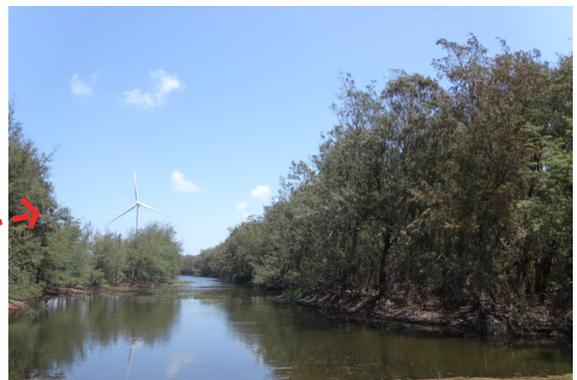
▲圖7、四湖鄉1809號飛砂防止林是沿海岸線構築之防風林帶，沿線有台電公司設置風力發電機組，另部分區域因地層下陷，已形成溼地景觀。

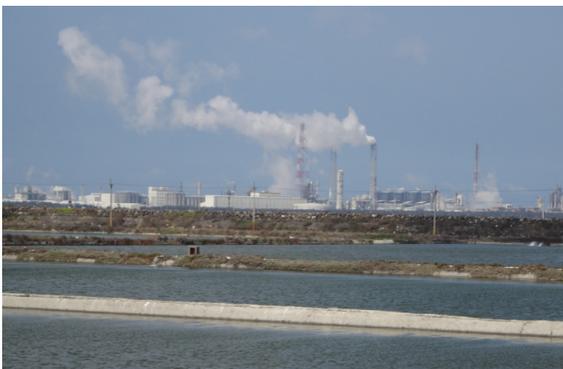
▲麥寮之臺塑六輕工業區目前使用石油焦及生煤發電，排放出大量二氧化硫影響周遭居民生活品質。
