# 提升臺灣森林火災緊急應變能力—就武陵森林大火為例

文／圖 ■ 李彥興 ■ 林務局東勢林區管理處林政課課長

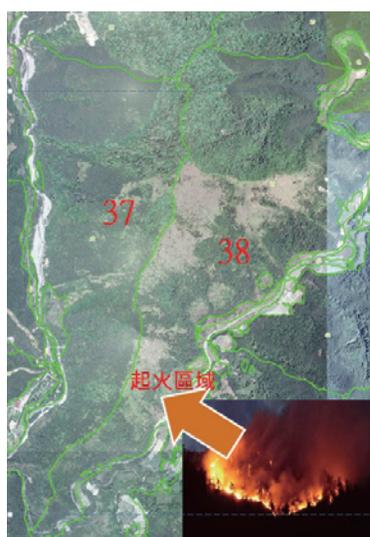
1. 第 38 林班屬於東南向坡，在冬天乾燥季節接受日照時間長，致使地表植物多為芒草等輕質且乾燥燃料 (Fine fuels) (引燃指標)，再加上原有的臺灣二葉松純林，樹幹松針

富含油脂，地表堆積層厚而不易腐化之重質燃料 (Heavy fuels) (大火指標)，使本區域形同「隨時引爆的火藥庫」，從二次大火起火點均位於該林班之南方，得以佐證 (如圖 1)。

▲圖1、大甲溪事業區第38林班起火區域影像圖

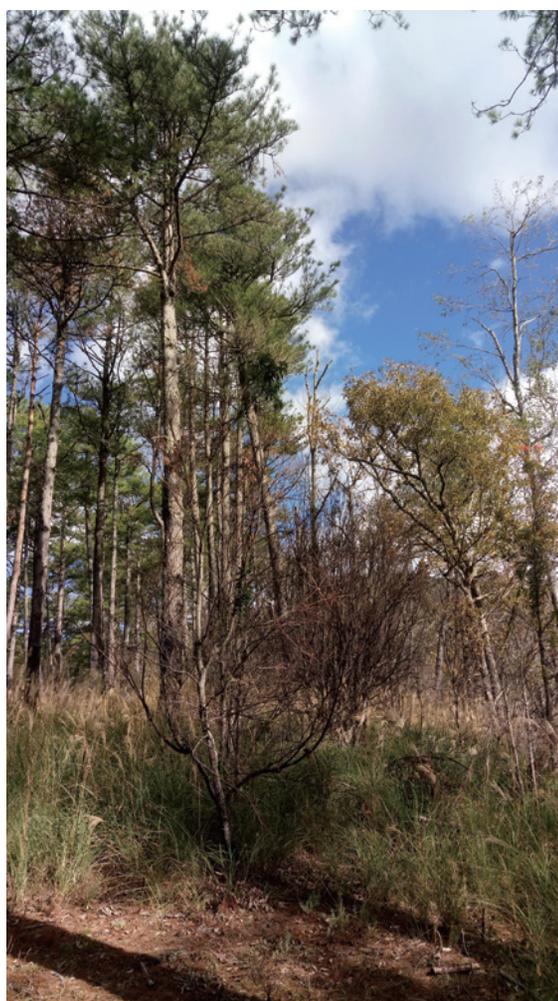
2. 比較第 37 林班，雖仍多存有臺灣二葉松生長，但因屬西或西北向坡，地表較為陰濕，地被灌木較為密集，抑制芒草生長，雖二次大火均有波及，僅屬小區域點狀之地表火，為何臺灣二葉松樹林無法引發大規模的森林火災？探究原因應與林火能量不足有關，重質燃料的林木，如果沒有足夠的對流及幅射熱能，無法降低林木燃料濕度，就難以引燃造成樹冠火，因此觀察此區域之林火，僅因燃燒期短的芒草落葉而作局部水平擴散，無法達到垂直延伸，故具備天然阻隔之能力 (如圖 2)。

▲圖2、火災後，左側第37林班之臺灣二葉松仍然茂盛。

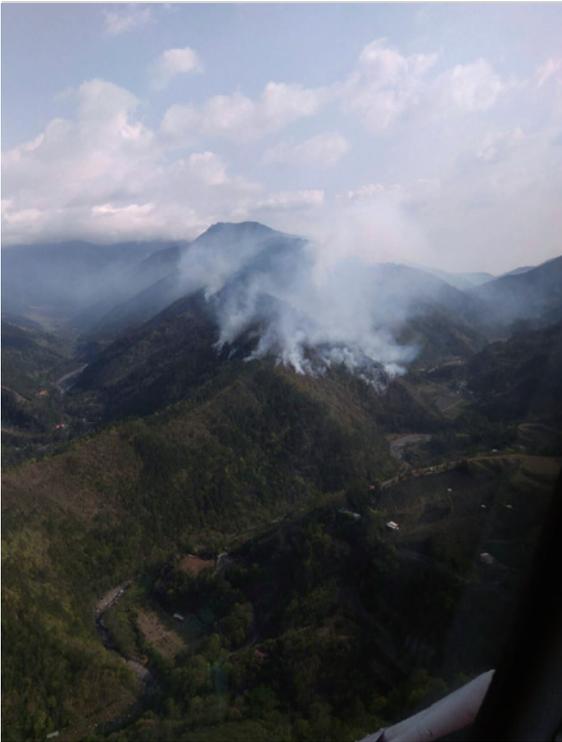
本地區坡度約 25 ~ 45 度之間，呈東西走向，屬陡峭地形，在火災發生後，白天易於向上延燒，且速度快，無法防堵。另林木遭火燃燒後斷裂，受陡峭地形影響，掉落至下坡處又引起另一團火。從空中拍攝火場照片清楚得知東西二側火場擴散的狀況有明顯差異 (如圖 3)。因此，本區林火阻隔帶應採南北方向較安全且效果較佳。

▲圖3、民國105年森林大火空拍照片

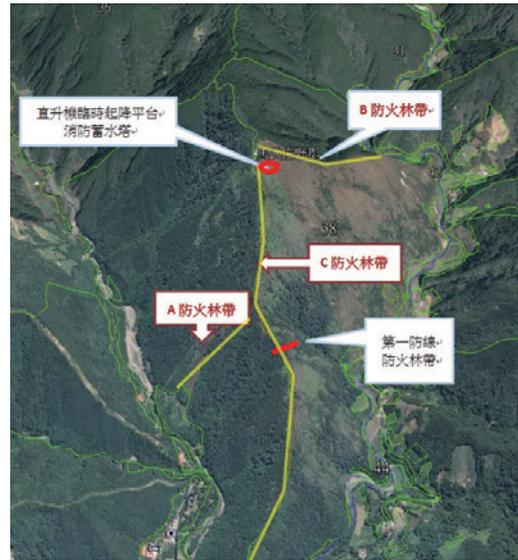
早期，對於本區的預防措施，除既有防火宣導或人員器材整備外，已建立 3 條防火林帶（如圖 4），這些林帶的阻隔火場能力，分述如下：

▲圖4、防火設施位置圖

位於37林班武陵農場茶園北側，東西走向，目的是阻隔南北延燒，惟經二次大火驗證，其阻隔的南北側均無發生大火，反因為林帶內的草生輕質燃料或尚未成林之造林木，成為林火迅速蔓延之路徑，致使無法發揮防火林帶的功能。

位於38林班北側，東西走向，寬度10公尺，為臺灣二葉松與闊葉樹林交界林帶，目的是阻隔南北延燒，目前由退輔會森林保育事業處辦理造林中，林況良好，二次大火均波及該地，但幸有此林帶及闊葉樹林保護，林火均未有大規模擴散。

為37、38林班稜線之防火林帶，受限於南北走向，寬度僅10公尺，白天山風強勁之原因，二次大火均未觀察到有阻隔林火之功能。

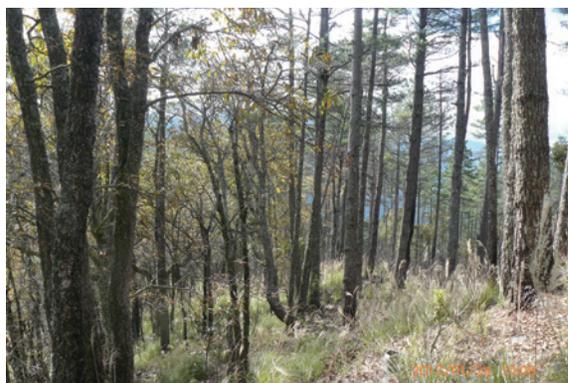
▲圖5、第一防線之林況

位置：利用第38林班之溪谷闊葉樹林本身阻絕林火能力，向西延長約80公尺，可整建新防火林帶（80公尺×50公尺），海拔高2,080公尺，可連接至第37林班，將火場區隔南北二大區塊（如圖5），稱「第

方法：以往之造林方式係全面積整地新植規定造林株數，此方法雖有益於造林木生長，但也易使雜草蔓生。因此，本防火林帶建議以減少產生輕質燃料為目標，施作方式如下：

1. 維護栓皮櫟、木荷、青剛櫟等闊葉樹之上層林木。
2. 維護下層灌木，抑制雜草生長。
3. 空隙地實施點狀造林。
4. 每年勘查地表燃料累積情形，必要時實施清除。

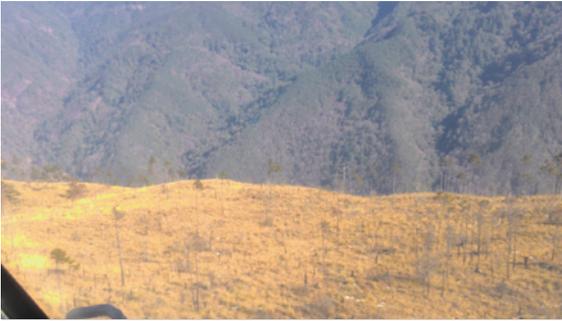
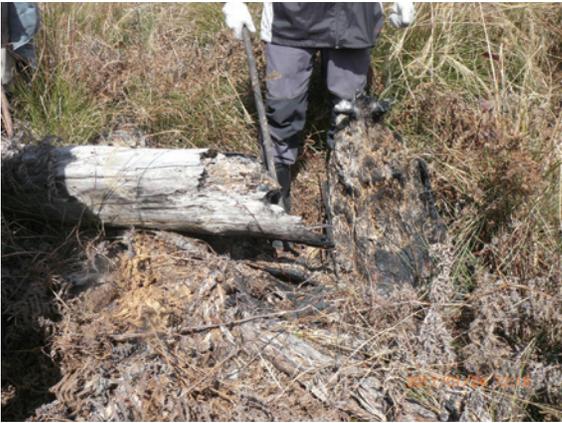
1. 地面初勘：由於直升機起降平台應著重平坦，且附近無突出之障礙物（如山丘、林木、架空纜線等），避免影響進／離、繞場空域之飛行安全。經勘查發現第38林班馬武佐野山三角點旁，地勢平坦，腹地有80×40公尺，海拔高2,360公尺，足夠UH-60M黑鷹直升機臨時起降空間。此平台之原有林木遭大火嚴重燒毀，現地多為芒草及樹頭（0～1公尺高）（如圖6、7），但為安全起見仍需砍除數株臺灣二葉松。

▲圖6、預定直升機臨時起降平台

▲圖7、火災後之樹頭

2. 空中勘查平台可行性：請空中勤務總隊派遣直升機對此平台進行空勘，提供整建意見。
3. 整地作業：平台為 80×40 公尺範圍，其中地面停降區設定為 30 公尺直徑之圓形，但因為該地點步行需 3 小時，怪手機具無法到達，故將依下列方式施作：（1）採用人力進行除草及挖除樹頭之整地作業，達到表面平整；（2）協調直升機載運小型機具（例如：夯土機）進場，壓實地面；（3）清除碎石或其他鬆動物體（例如枝條），避免因直升機旋翼轉動產生之下沖氣流而捲起；（4）清除地面尖銳之物，保護直升機機輪安全；（5）設置白色字母「H」直

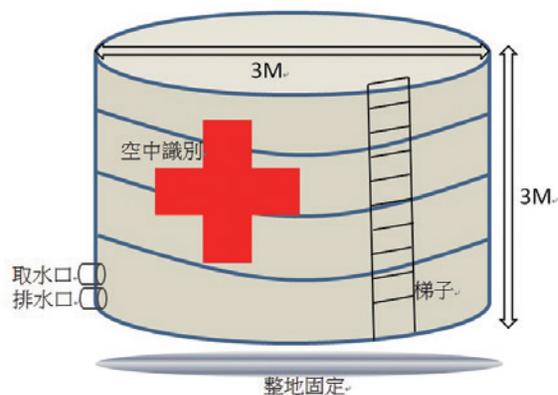
▲圖10、消防水池示意圖

在此模式下，未來可於直升機臨時起降平台旁鄰近高點處（海拔高 2,380 公尺），設置鋁製「21 噸消防蓄水塔」（直徑 3 公尺，高度 3 公尺。內部加強支撐架。取水口及排水口）（如圖 10），座底穩固基礎，塔頂開口供直升機注

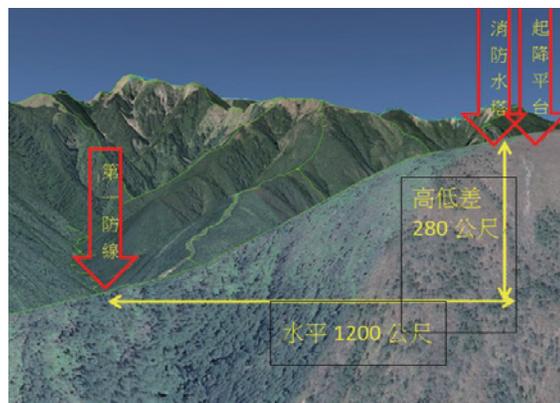
▲圖11、消防水塔與第一防線

「救災視同作戰」，前述「第一防線」除有關葉樹林之防火林帶保護外，透過空中水線模式事先佈置水線，更能有效控制火勢，或增加救火隊員安全。因此，可建置管線（距離約 1,200 公尺，高低差 280 公尺）及壓力調節設施，使水塔水源第一時間送至第一防線（如圖 11），可利用水壓自動噴灑，或人力抵達後加裝高壓幫浦管線延長供水，或使用個人式背負式水袋，再加上空勤總隊直升機對本防線重點投水，發揮多重效果，假若防線有被林火突破危機，可退至下一個山頭之第二防線防火林帶固守，以此類推，全力控制火場在山頭之間的範圍。
