## 應用 H.O.S.T 地圖判釋土石流潛勢溪流影響範圍地形特徵

### —以南投縣神木村 DF199 潛勢溪流為例

#### Interpretation Terrain Features of Potential Debris Flow Torrent Influence Zone Using H.O.S.T Map—A Case of Potential Debris Flow DF199 in Shenmue Village, Nantou.

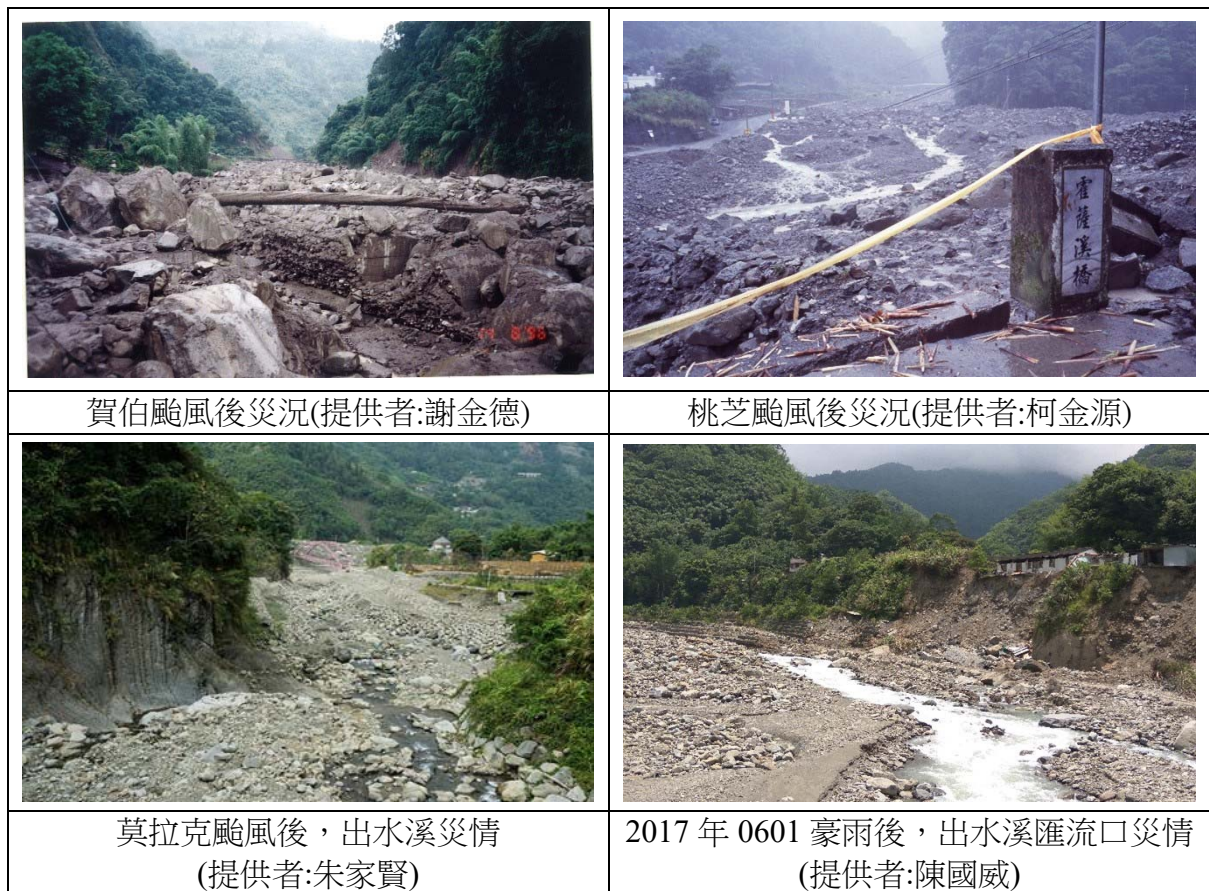
圖2 投縣DF199土石流災害影像(摘錄自水保局歷史影像平台)

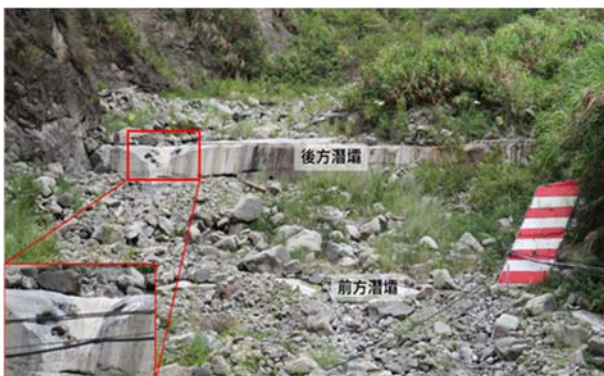
圖14 查核點⑤潛壩現狀

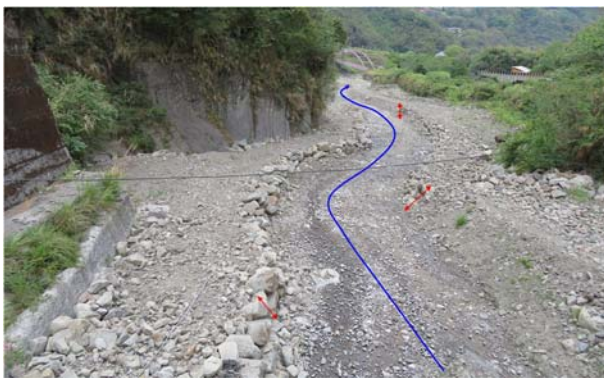
圖15 查核點⑥河道明顯下切河道地形

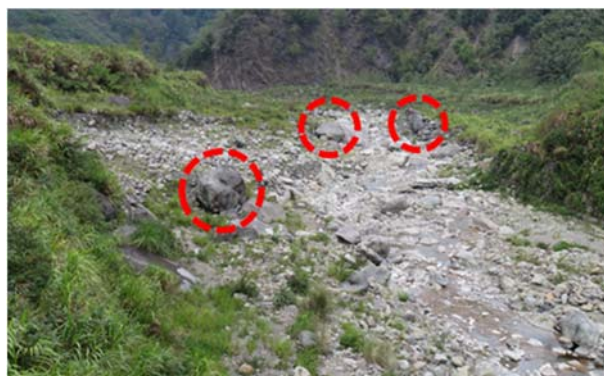
圖16 查核點⑦匯流口河道有巨礫堆積

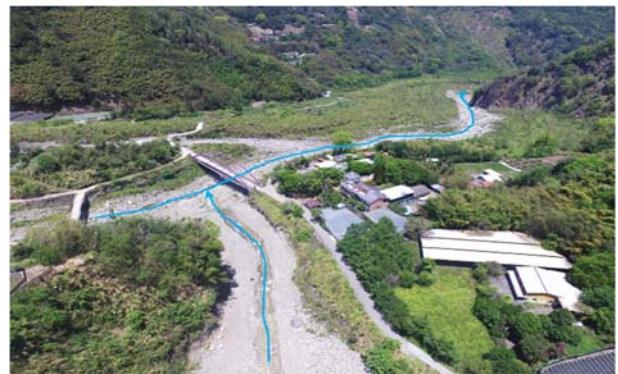
積扇上(河道右岸)，其與溪流高差小於10公尺，目前仍有民眾實際居住的情形。

圖17 查核點⑧保全對象  
多集中於河岸右側之沖積扇
