# 南側舊建築更新活化再利用工程

工程主辦機關：行政院農業委員會林務局羅東林區管理處

111年度優良農建工程  
實地評審簡報  
111年11月18日

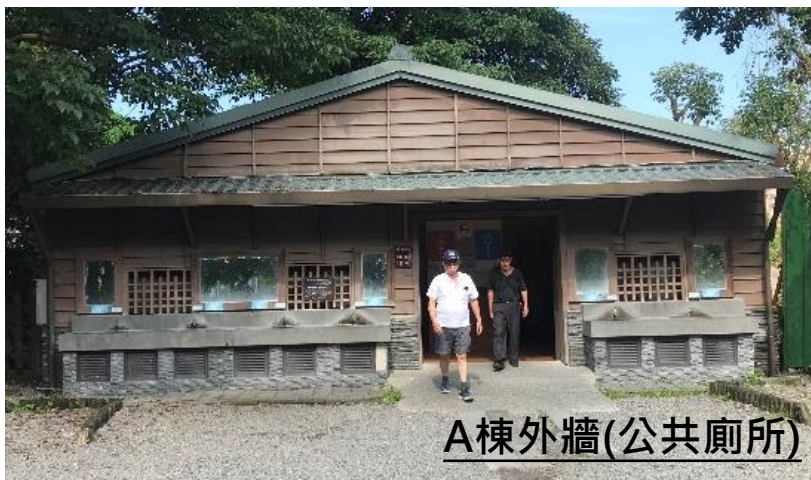
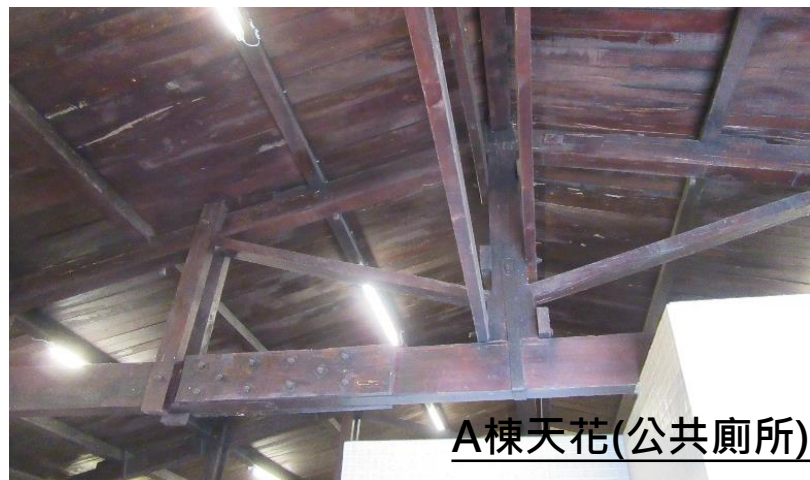
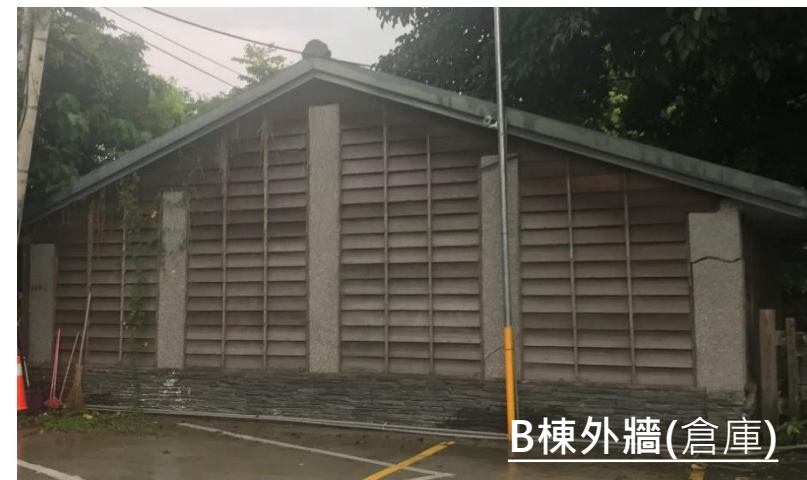
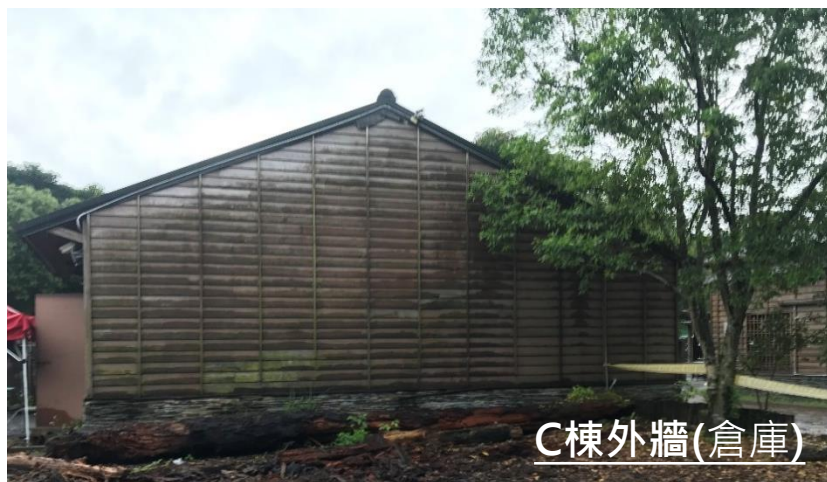
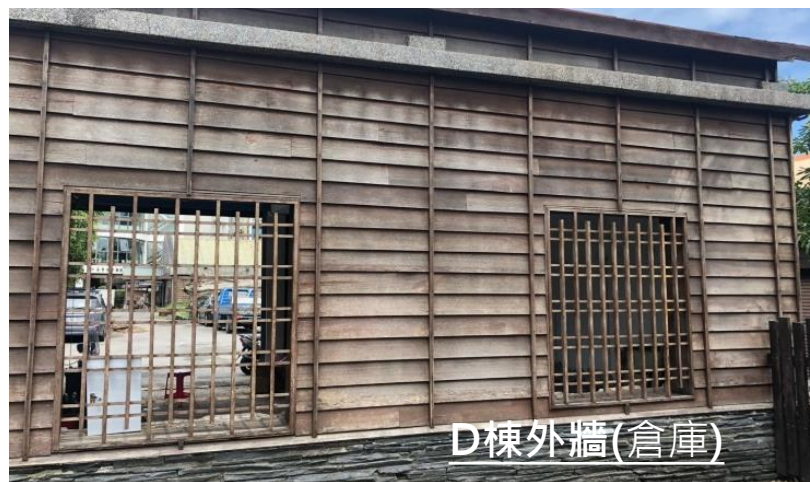
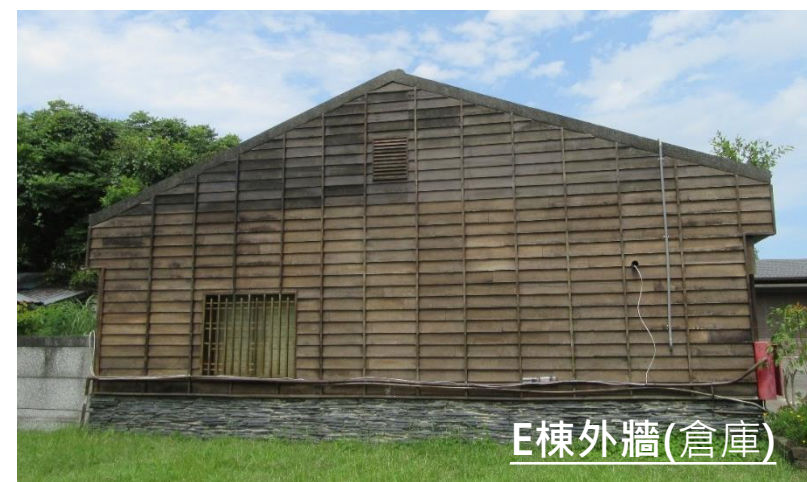
1. 現況日式木造建築風格外觀。木板外牆、木屋架等，**木材料均已老舊化**。

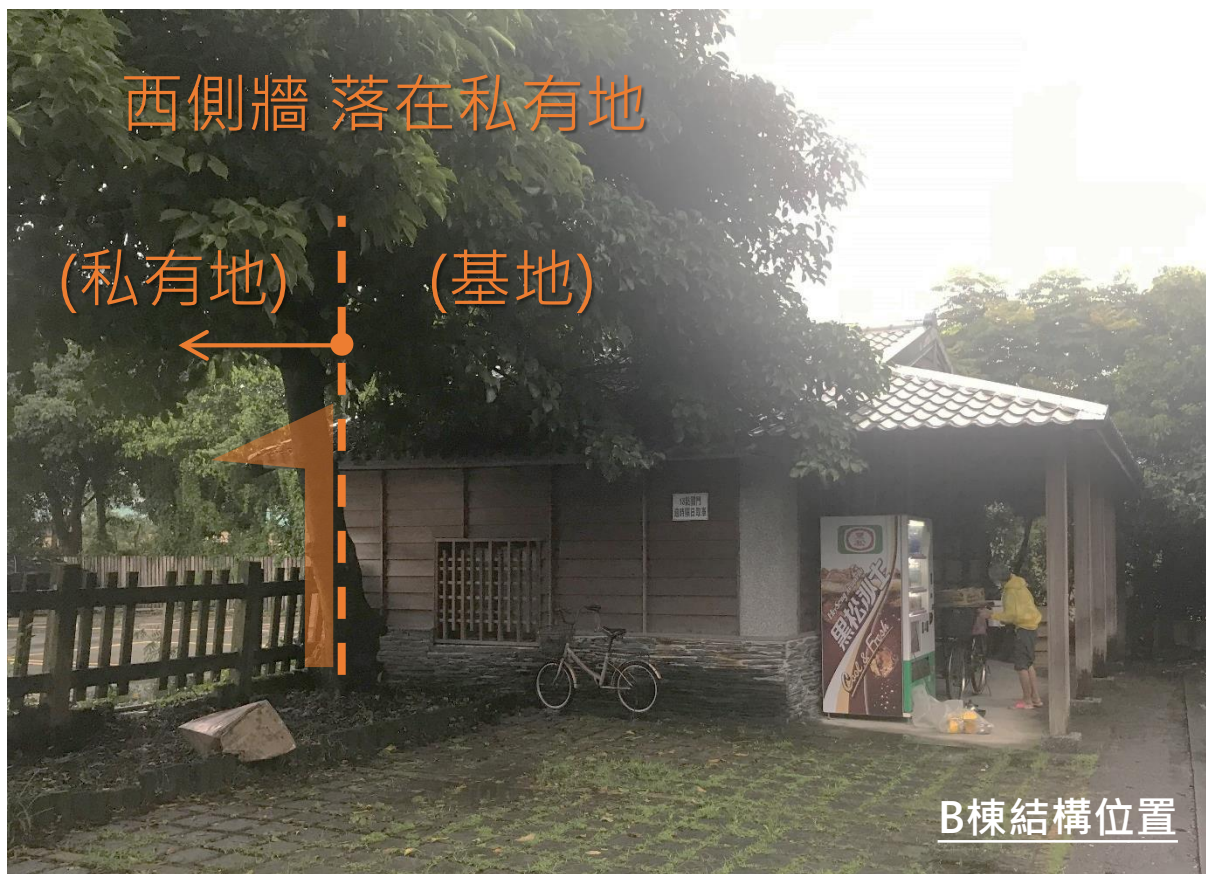
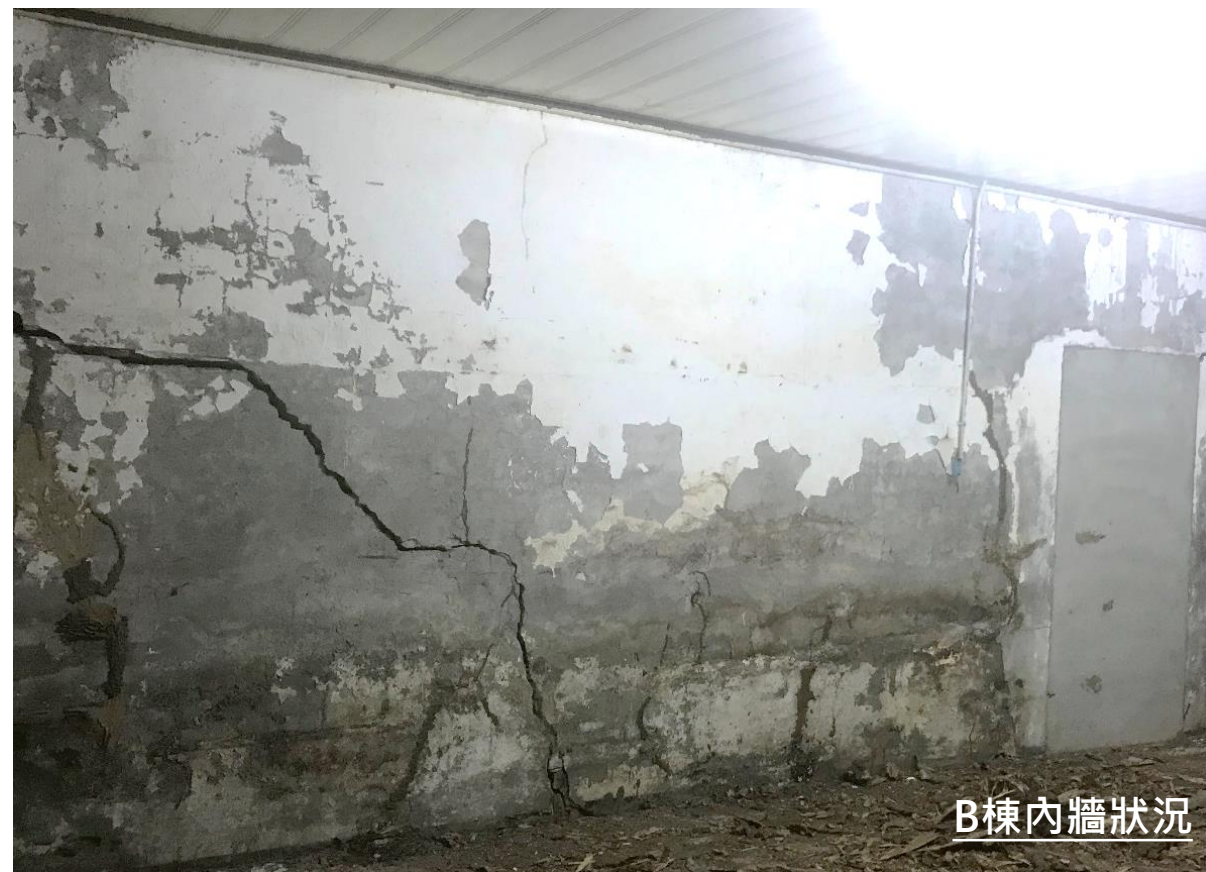
2. B棟建築物局部占用私有地，並磚造牆已裂縫很嚴重，結構安全性有疑慮。

本案前階段進行調查研究階段，與主辦單位不斷的討論 本棟處理方式可能性。  
考量 園區製材廠區的歷史脈絡、結構安全，依保留原本位置、局部拆除整修方式，進行細部設計。

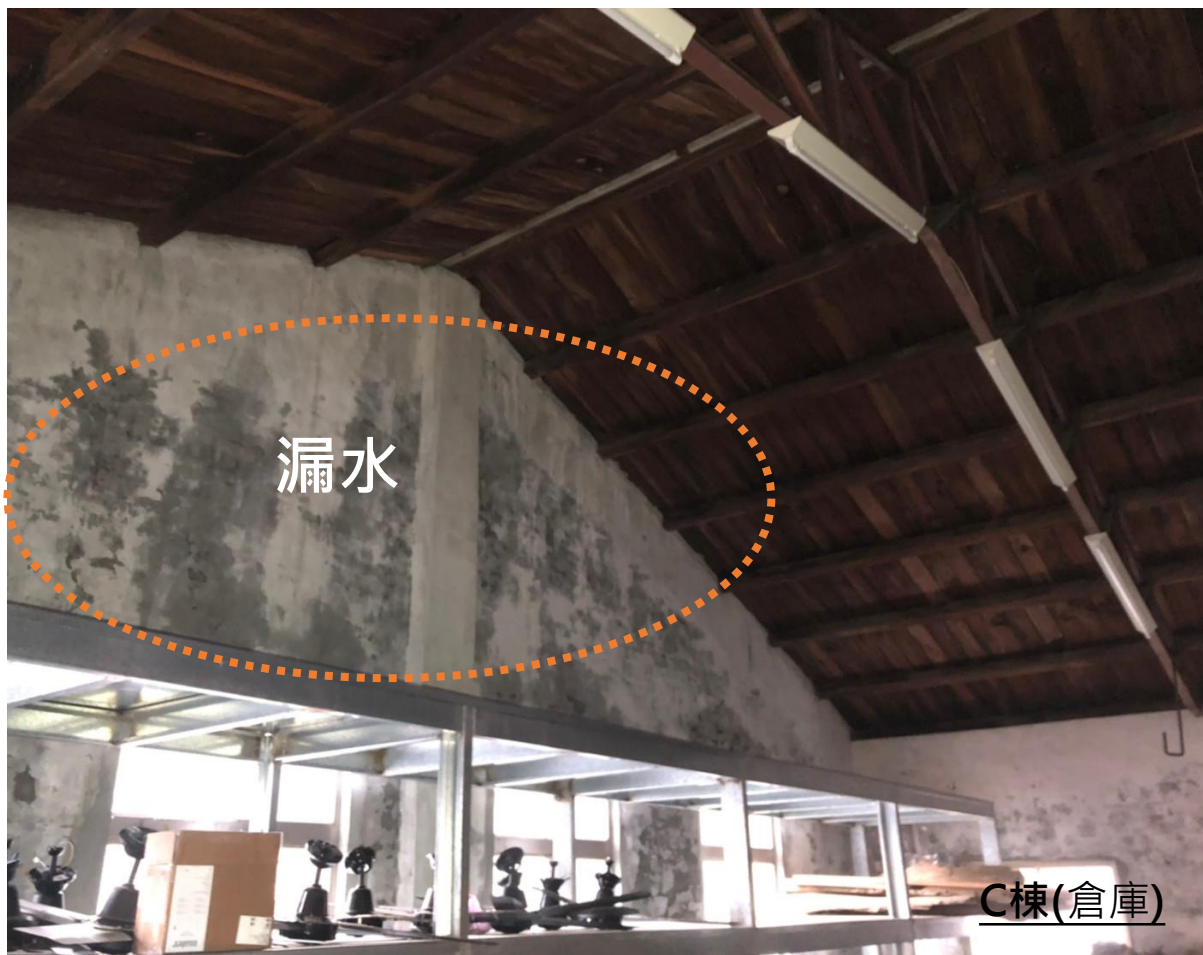
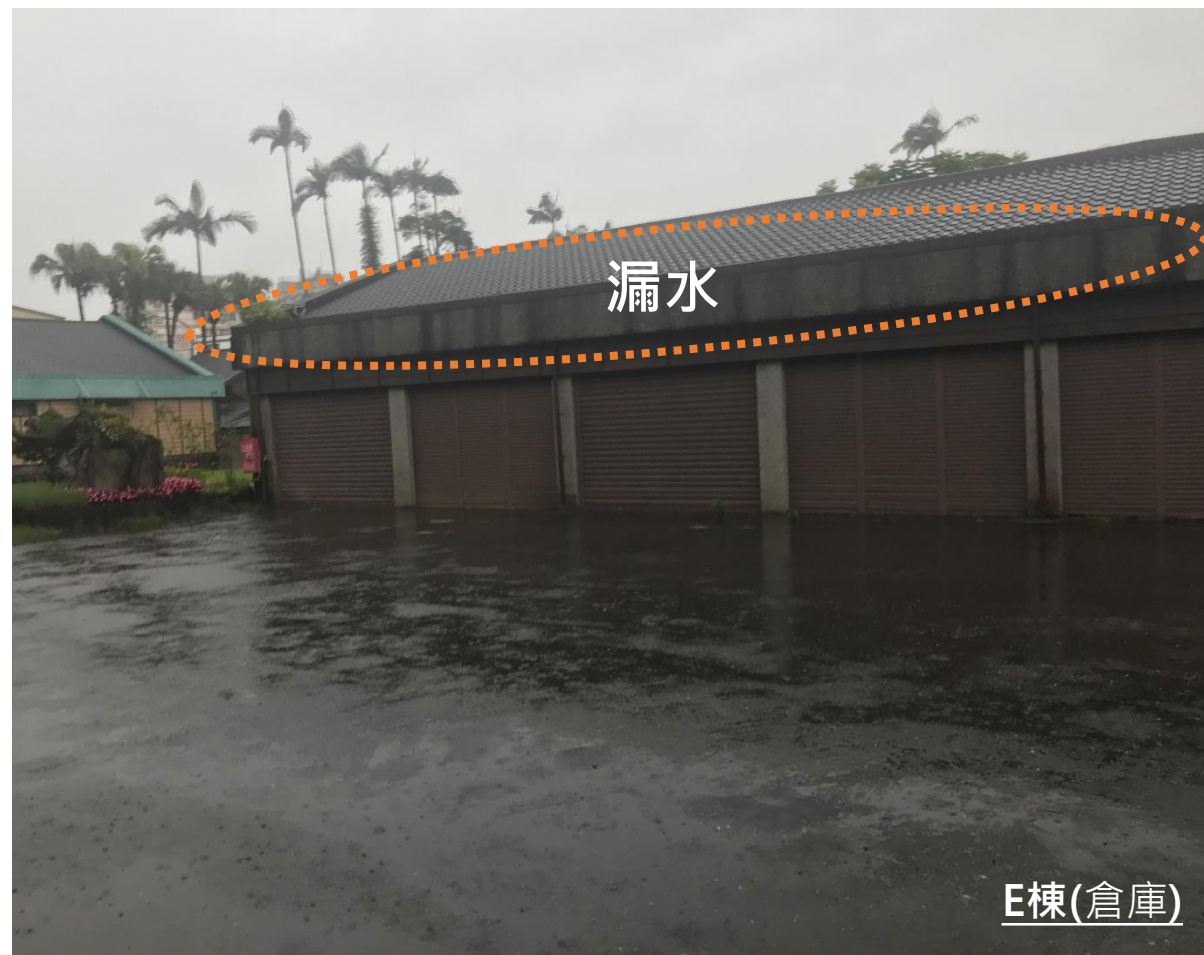
3. C棟牆面，E棟屋面漏水。

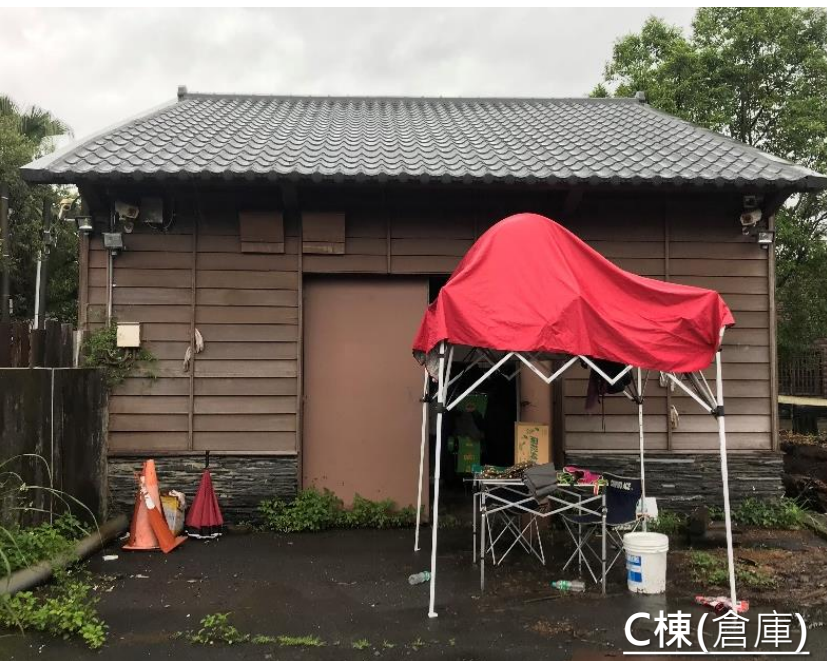
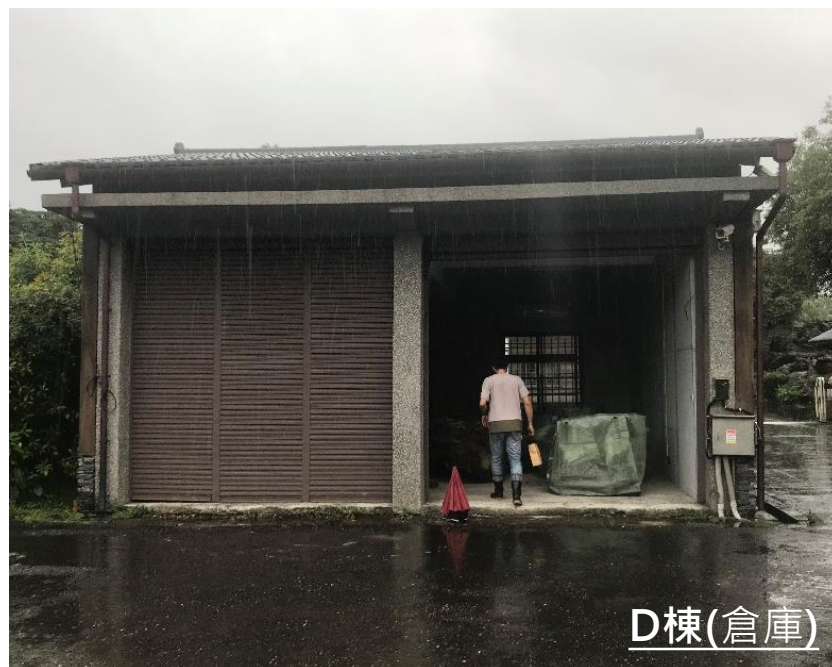
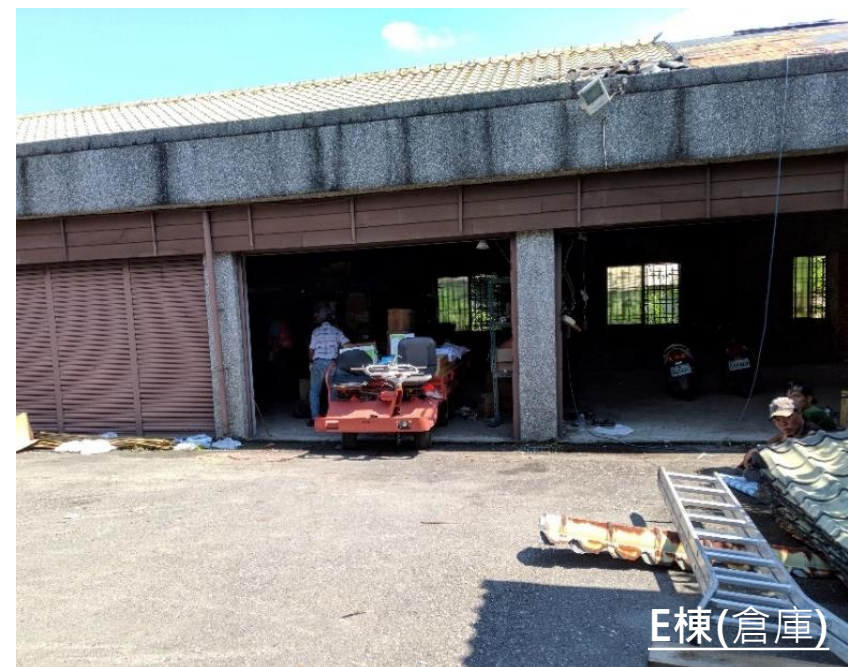
4. 因建設當時(1960年代)用途為卡車庫及倉庫的建築物，出入口處為鐵捲門或大型開口，不適用未來動線管制。
