優良農業建設工程獎評審委員

110年度阿里山事業區

第107林班保育治理工程

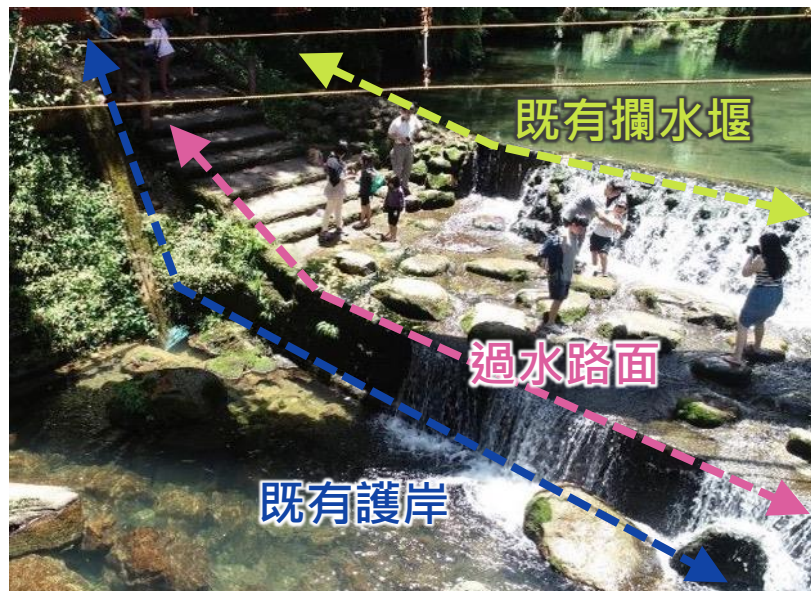
通洪安全斷面檢討

- 攔水堰溢洪口提高水位高後，與二側步道高差僅約1m，斷面不足
- 過水路面二側階梯與下游護岸斜率差異大，階梯側牆造成流路偏折

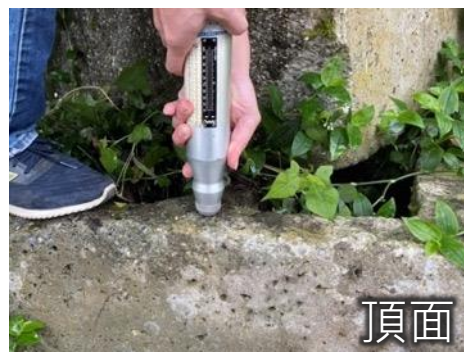
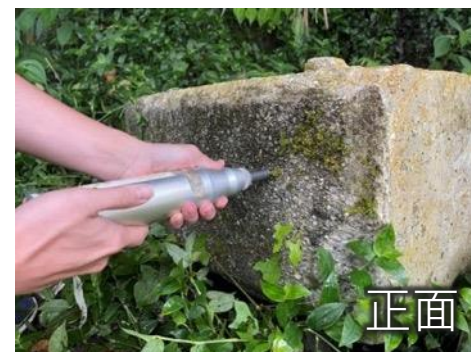
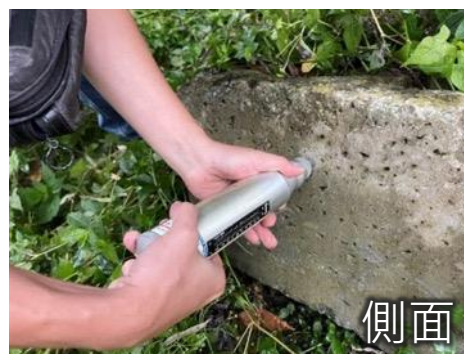
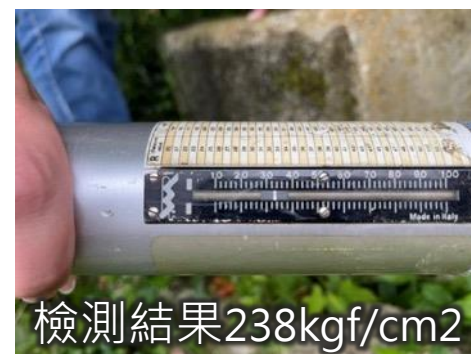
既有構造物調查評估

- 依據林務局「國有林地治山防災工程構造物檢測作業參考手冊」
- 判斷構造物外觀表面多數已有風(弱)化情形
- 採用史密特硬度錘檢測既有預鑄塊構件，殘餘強度尚未減弱
