111年度優良農業建設工程獎

蘇樂溪

防砂設施改善工程

簡報人：林務局新竹林管處
治山課 張綸織 技士

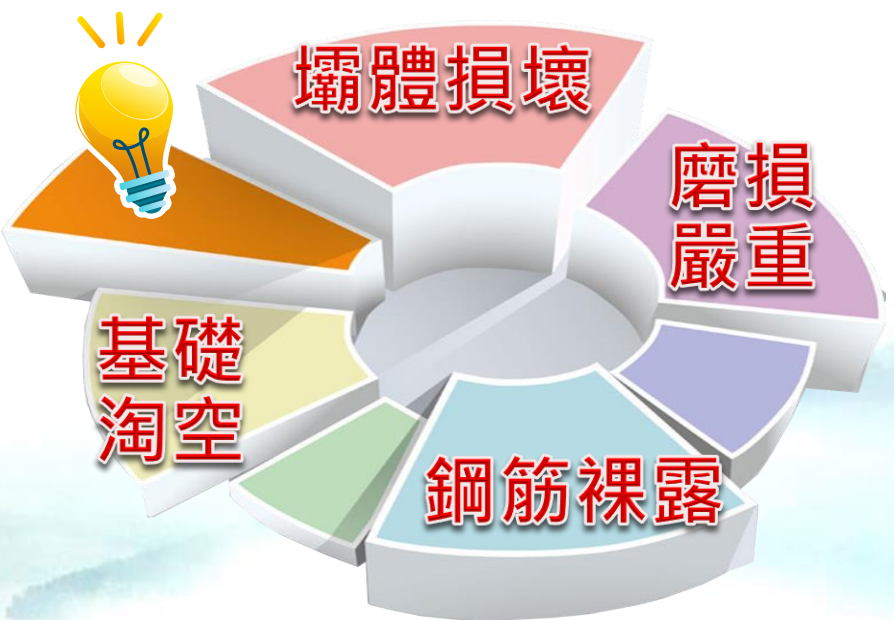
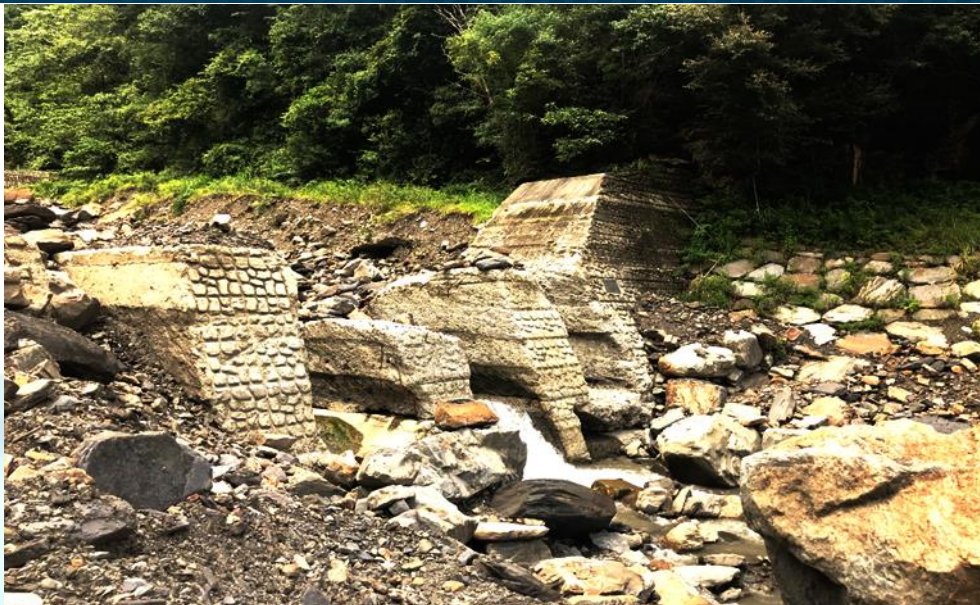
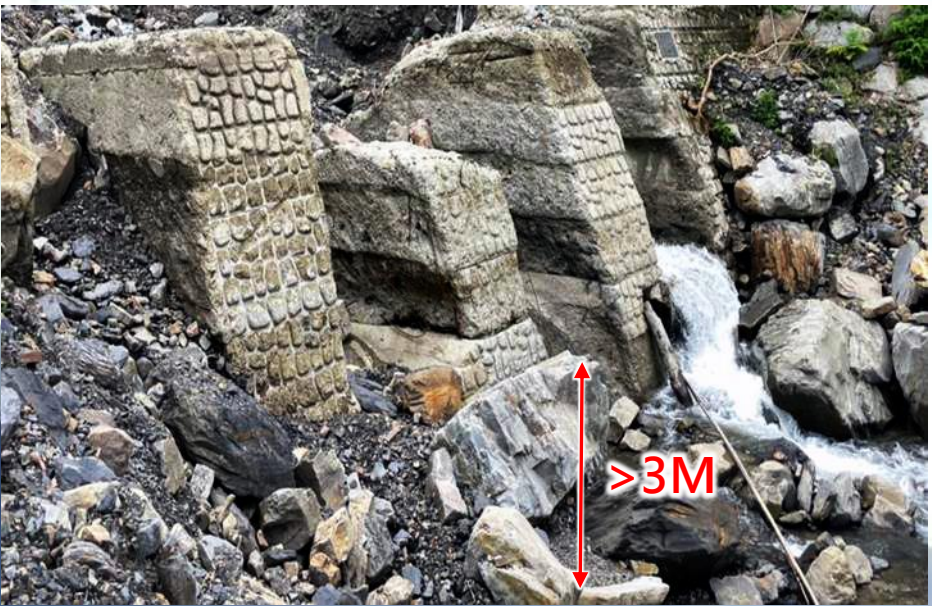
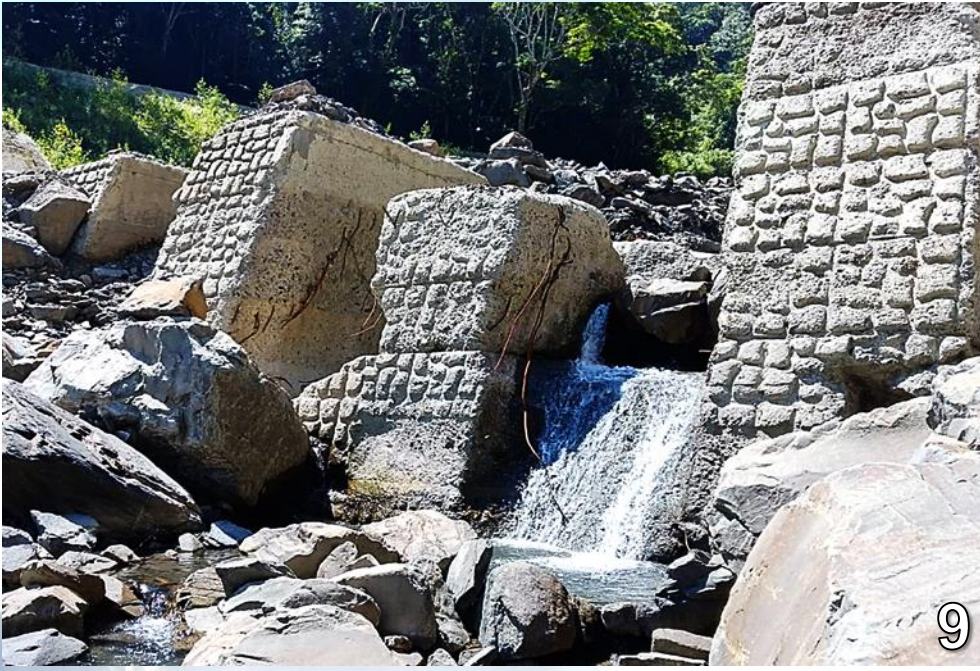
面臨課題(1/4)

壩體受損

- 防砂壩及梳子壩壩體培厚開挖基礎時發現基礎底部因土砂下移遮蓋，隱蔽部份明顯淘空現象，採用混凝土進行填補強化
- 依現場開挖後情形及嵌入岩層至少1m，調整翼牆長度

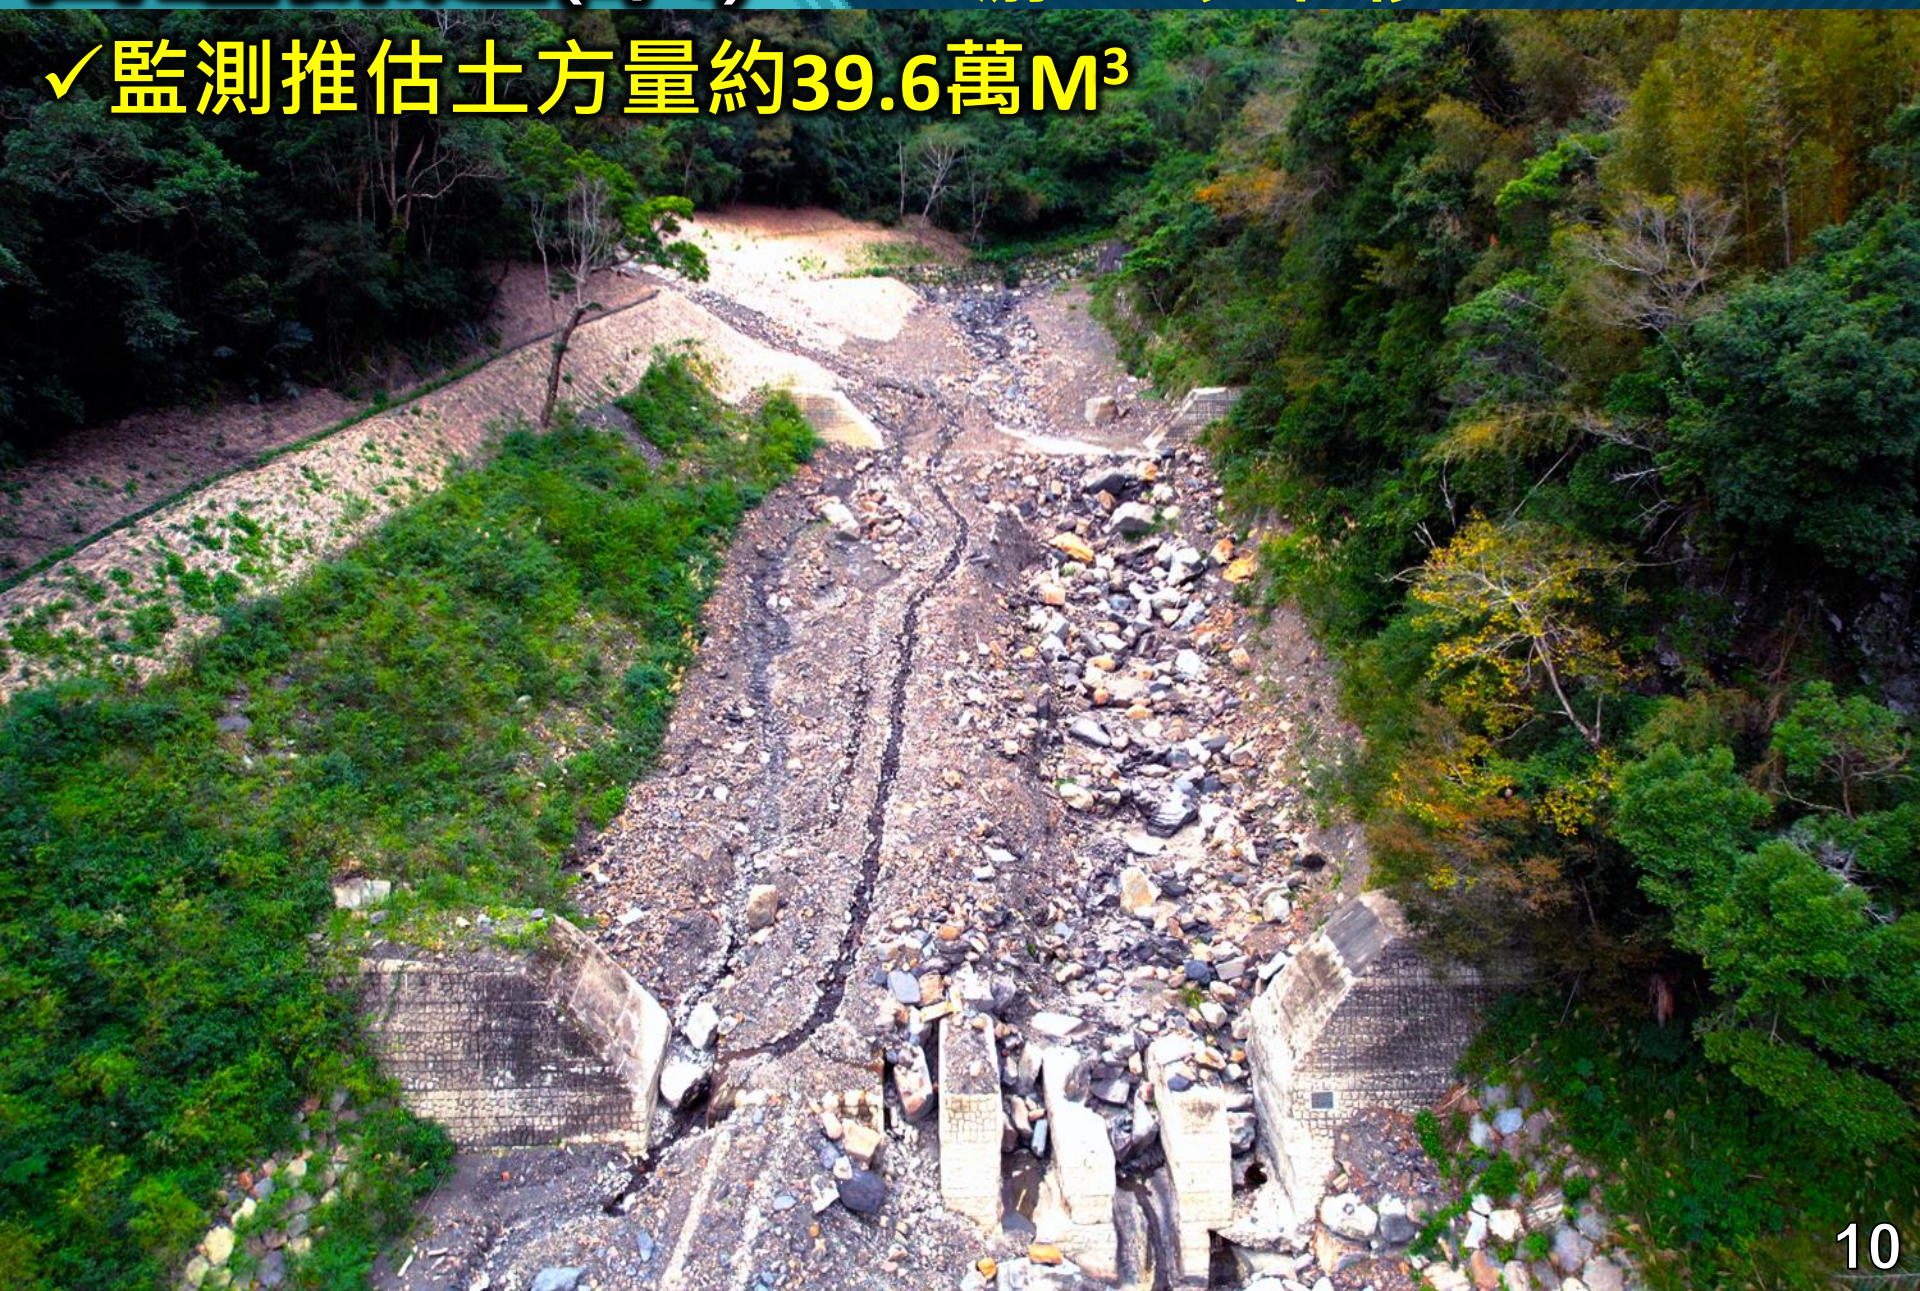
面臨課題(2/4) 上游土砂下移

✓ 監測推估土方量約39.6萬M³

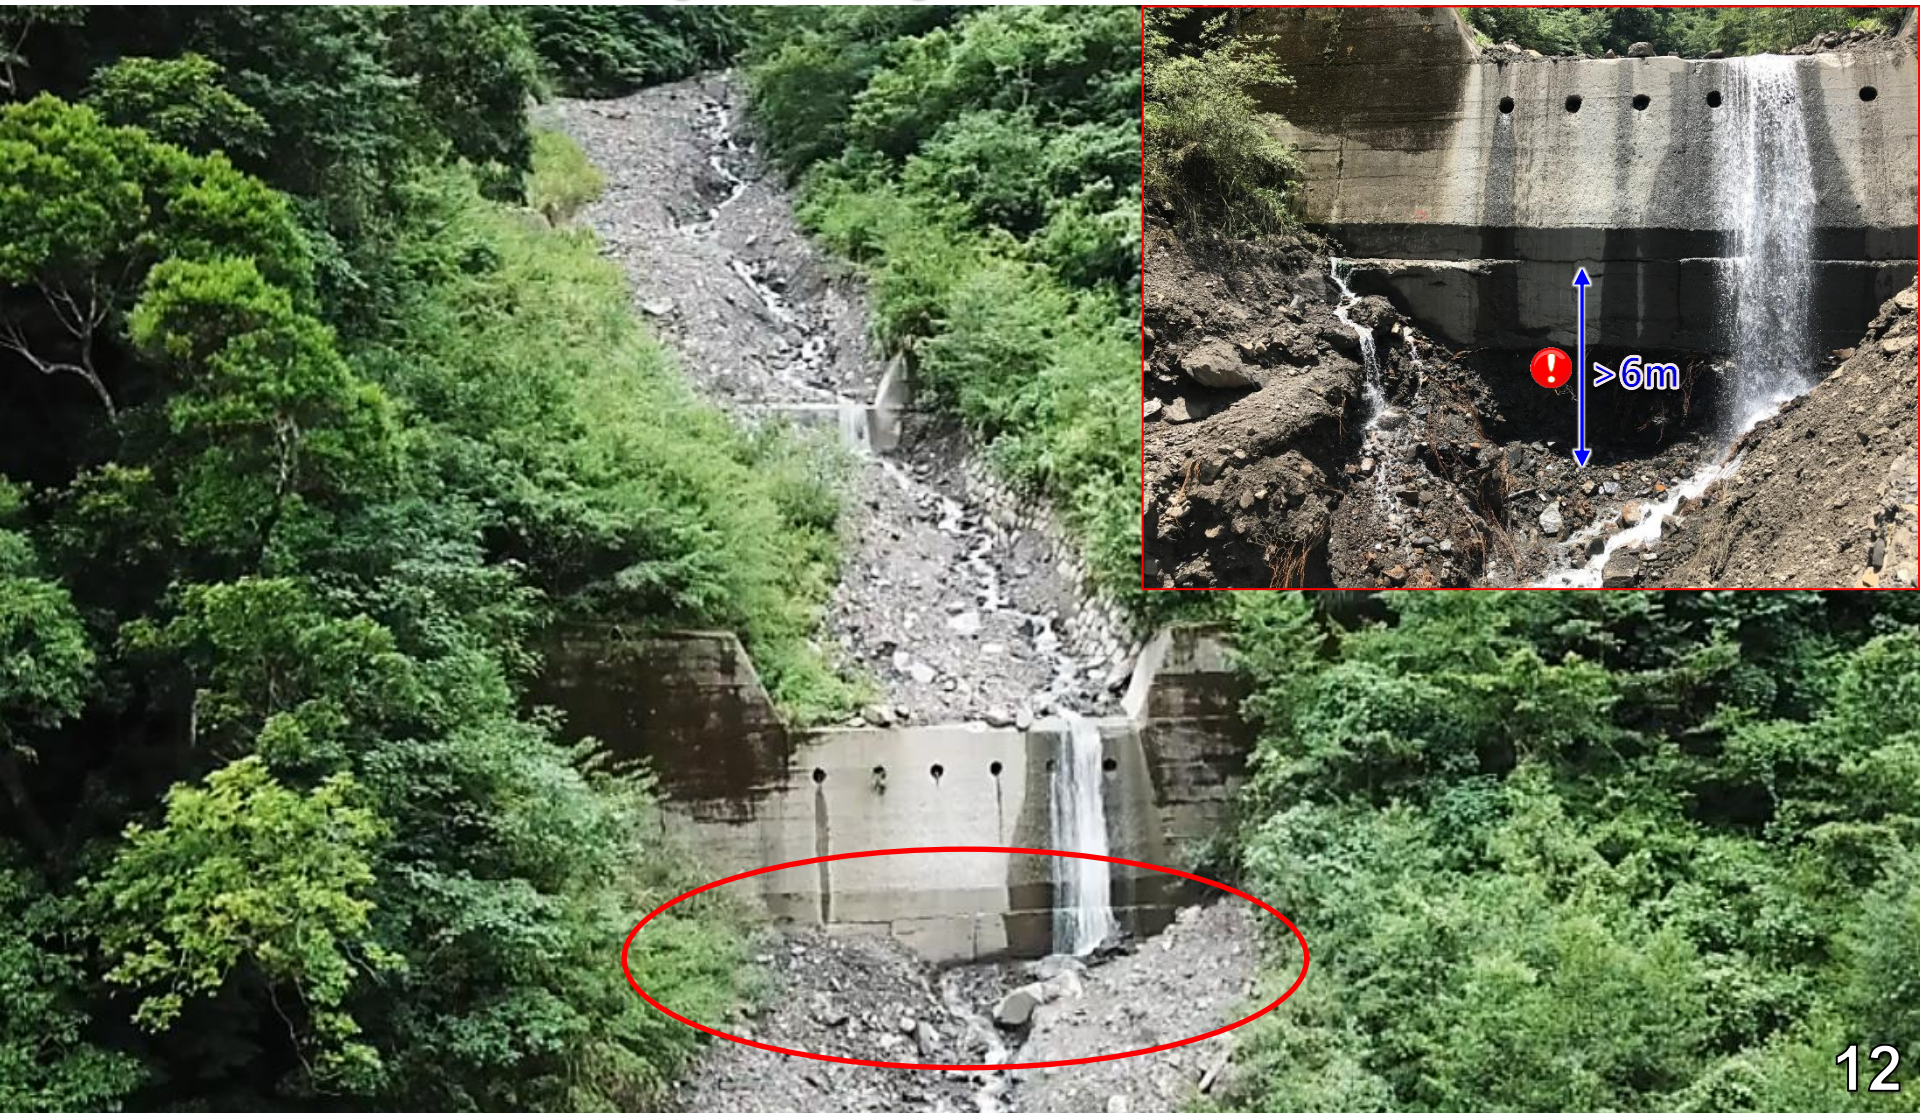
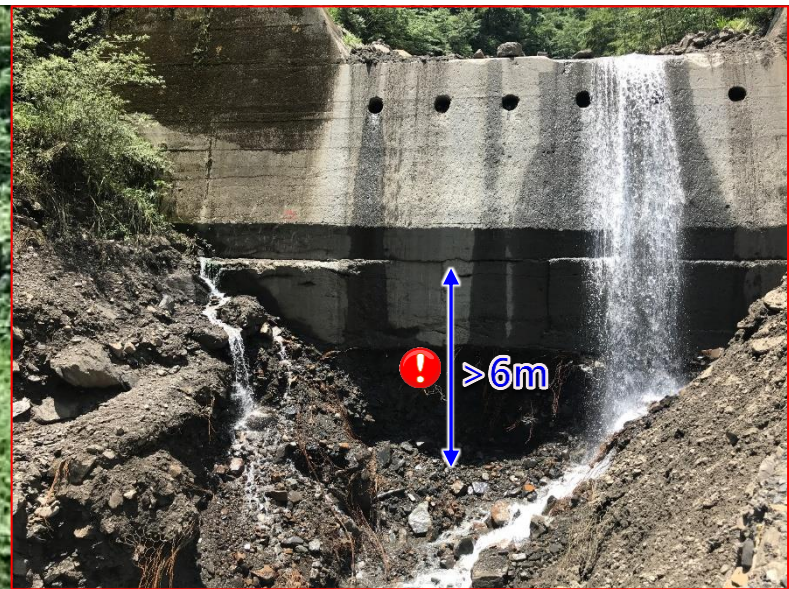
面臨課題(4/4) 支流壩體淘空

- ✓ 強降雨造成舊壩基礎淘空
- ✓ 若損壞支流土砂下移(3.6萬M³)
