110年度優良農建工程實地審查簡報

藤枝遊樂區步道設施整建工程

行政院農業委員會林務局屏東林區管理處

111年01月12日

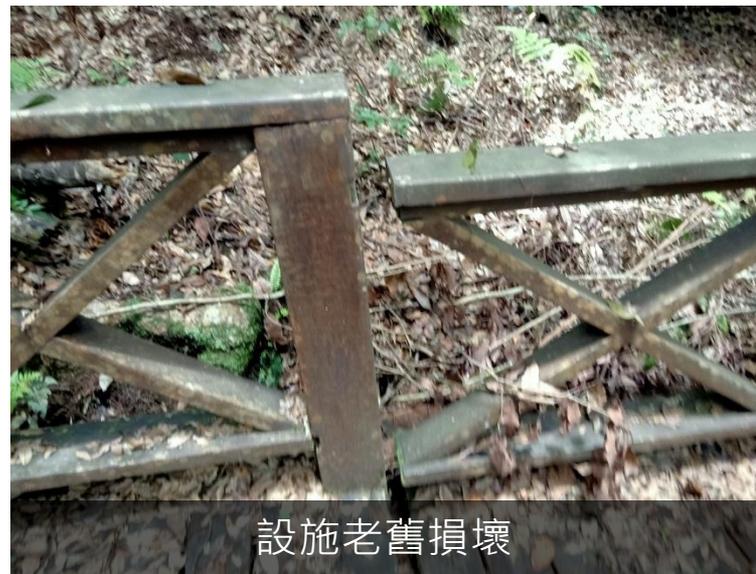
空間雜亂，動線不佳

設施老舊損壞

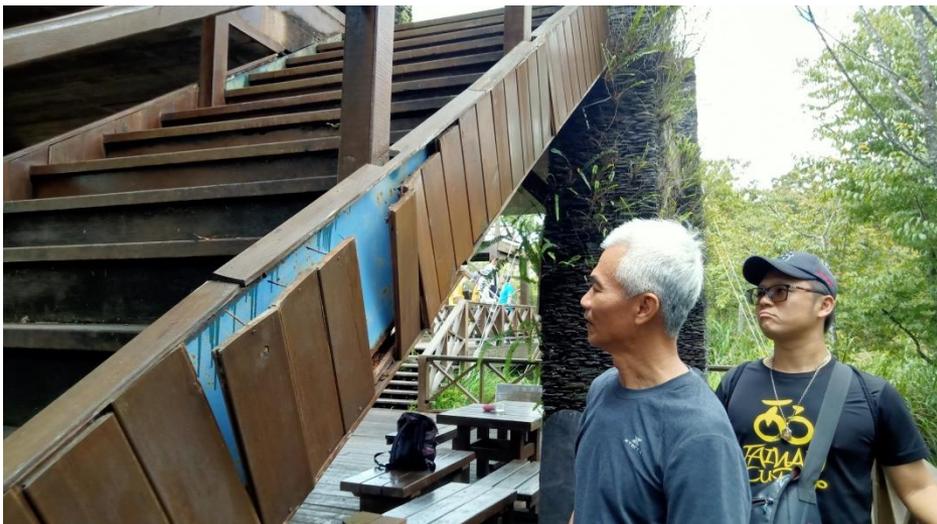
專家現勘-現地設施毀損，恐成安全隱憂

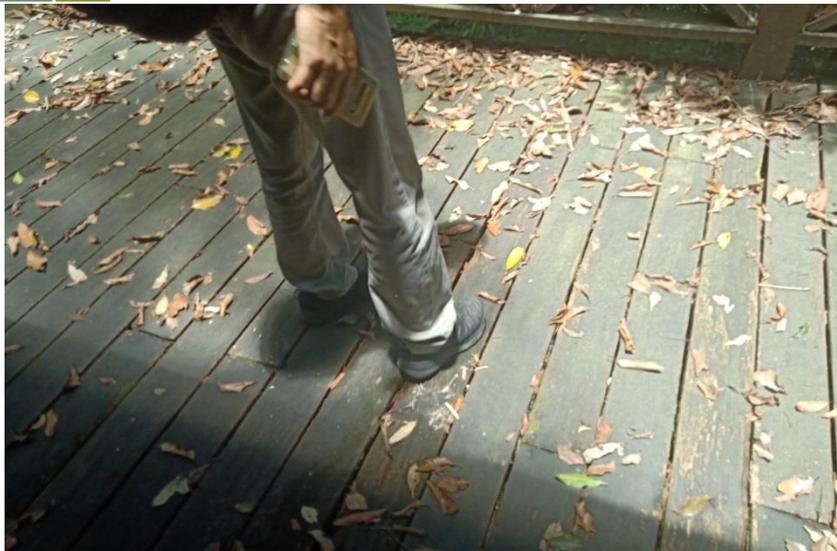
改善前(踏面表面缺乏止滑長苔濕滑)

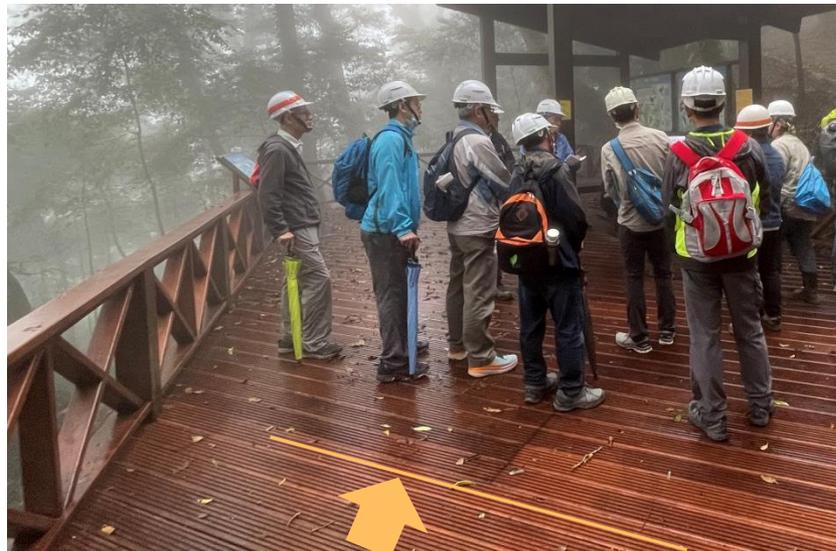
改善後(面板鋪設考量行走方向)

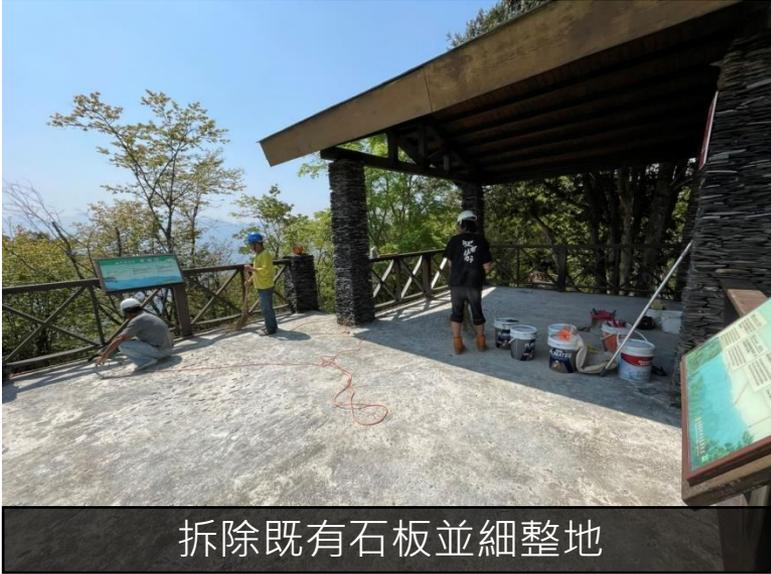
拆除既有石板並細整地

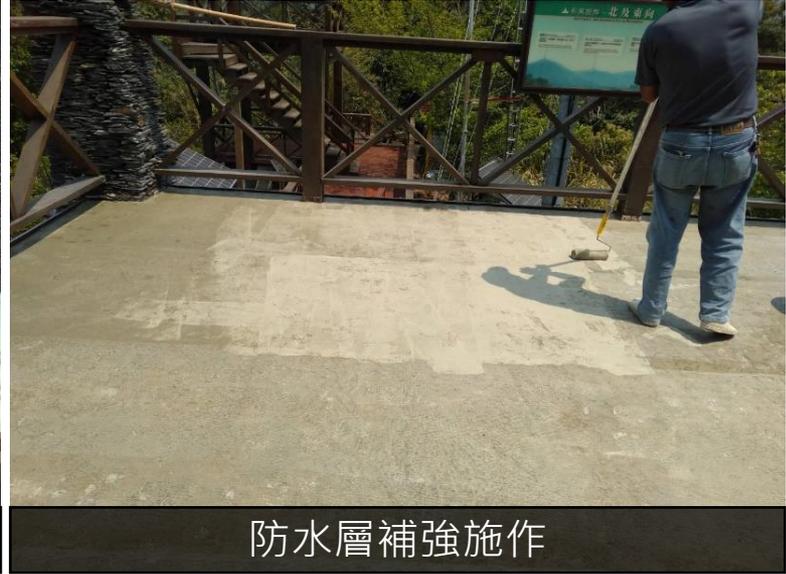
防水層補強施作

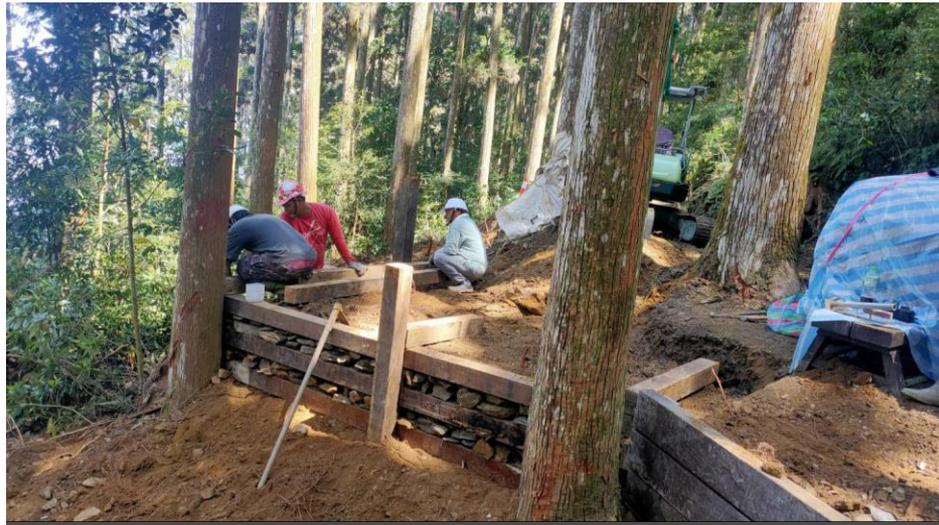
運用拆除後之枕木施作護坡

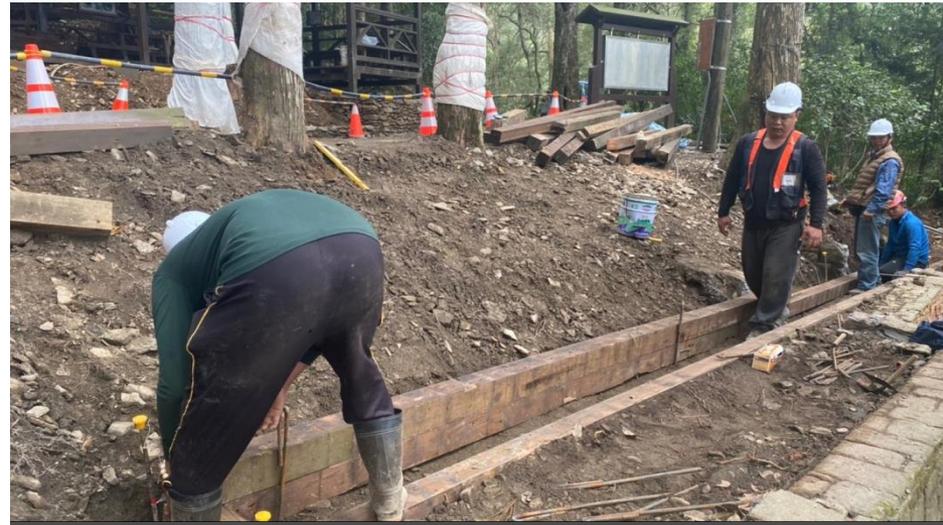
運用拆除後之枕木施作排水溝

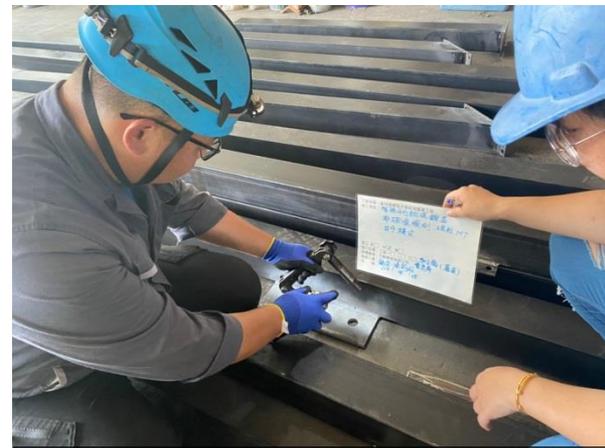
焊道非破壞檢測

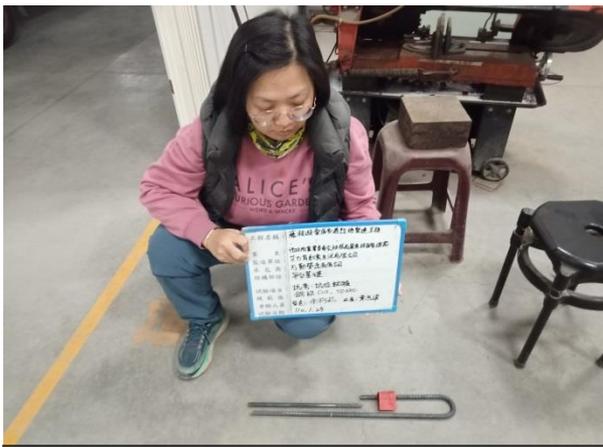
鋼筋抗彎拉伸試驗
