112年度優良農業建設工程
建築類 評鑑小組

縣定古蹟

阿里山

貴賓館整修工程

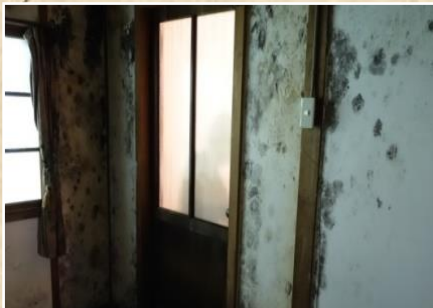
白灰壁發霉鬆脫

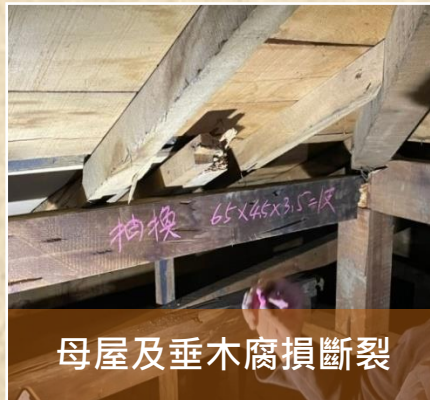
母屋及垂木腐損斷裂

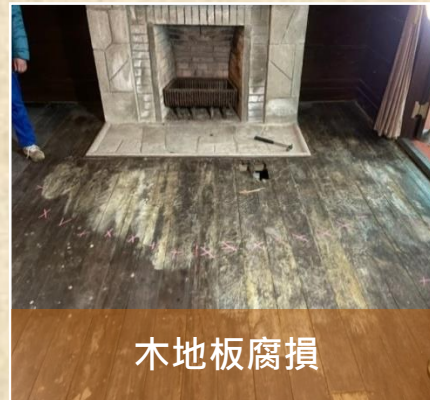
木地板腐損

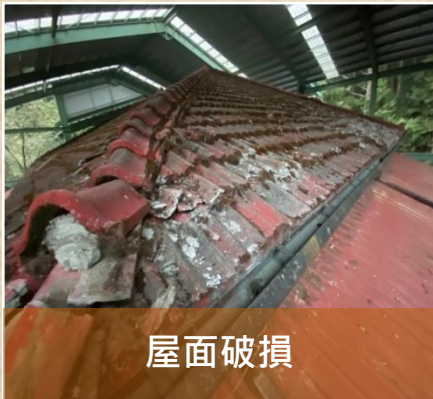
屋面破損

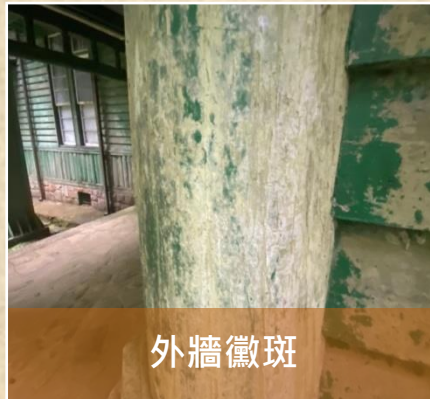
外牆黴斑

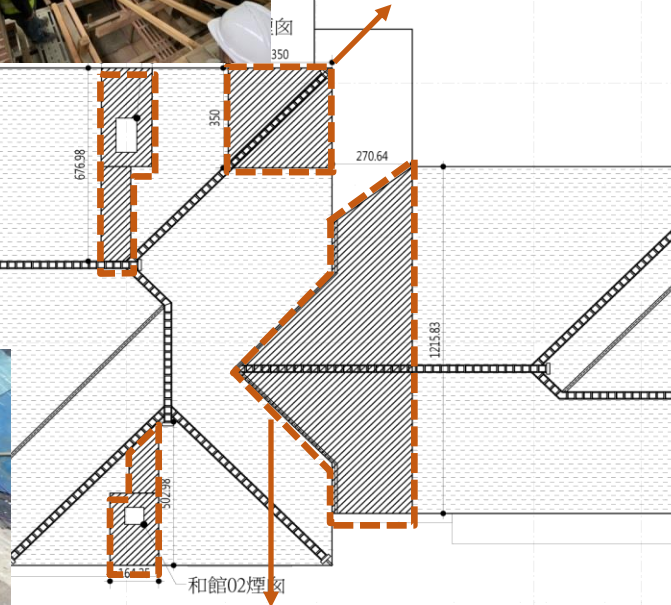
屋面修復 | 加強防水排水 屋瓦全面仿作

原有檜木屋面板仿作，
土居葺層、油毛氈仿作
重鋪，和式赤瓦仿作

原有檜木屋面板檢修，土居葺層檢修、
油毛氈仿作重鋪，和式赤瓦仿作

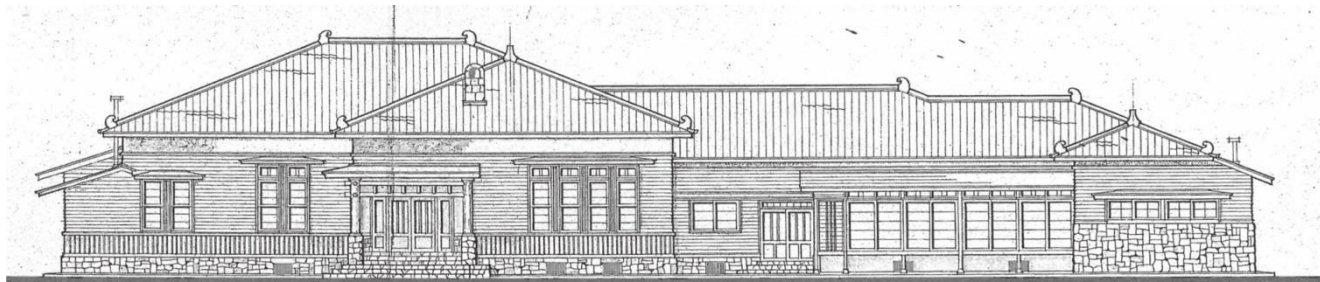
外牆牆體修復 | 腐爛損壞更換 去漆恢復原貌

立面去漆
損壞嚴重處
仿作

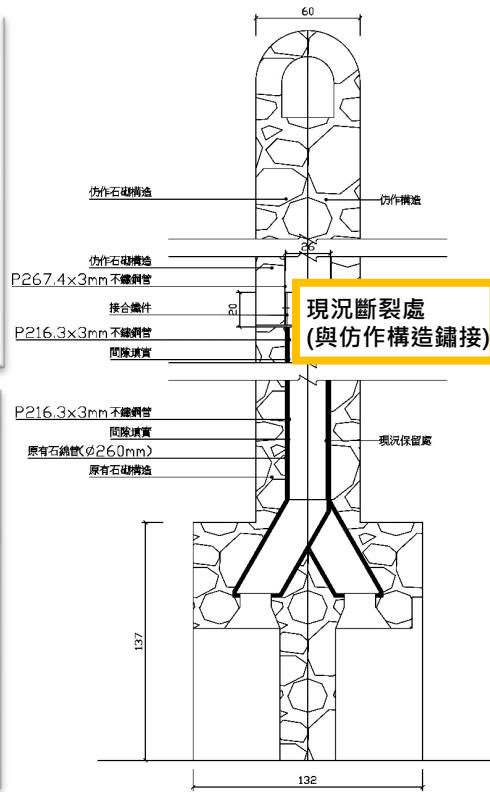
煙囪修復 | 仿作回復原貌 不恢復功能性

內部不鏽鋼管補強，以接合鐵件續接原有石綿

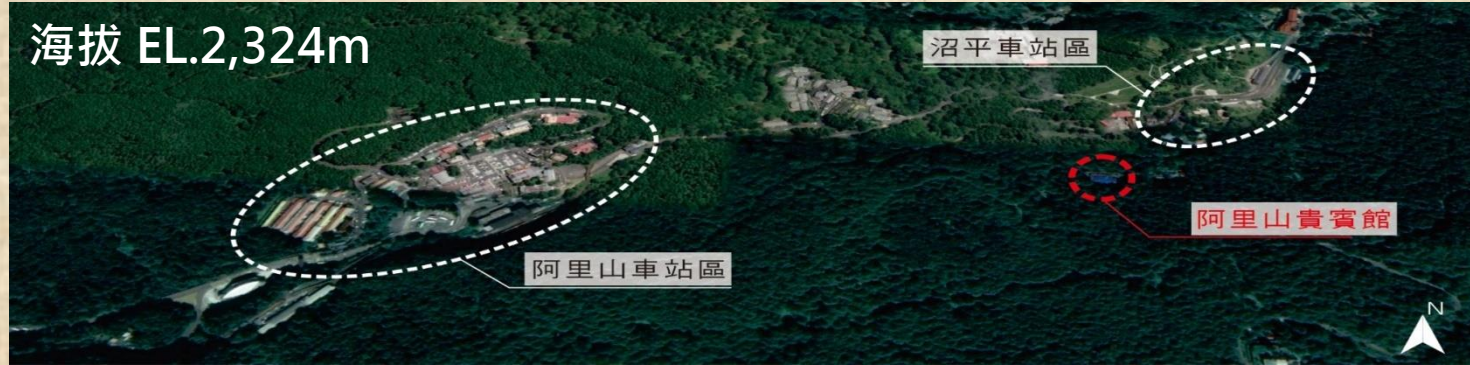
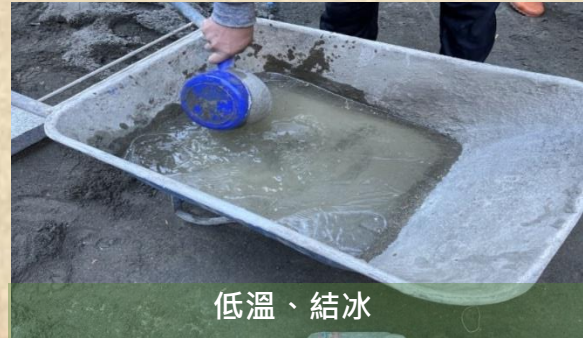
施工挑戰 | 空氣潮濕、氣溫過低、工區午後多霧氣

工區海拔高，氣溫低也多雨，潮濕的空氣造成水泥砂漿不易塑形及油漆不易乾燥等。
