農業部112年度優良農建工程獎評審小組 蒞臨指導

林田山房舍修復及再利用工程 簡報

112/11/27

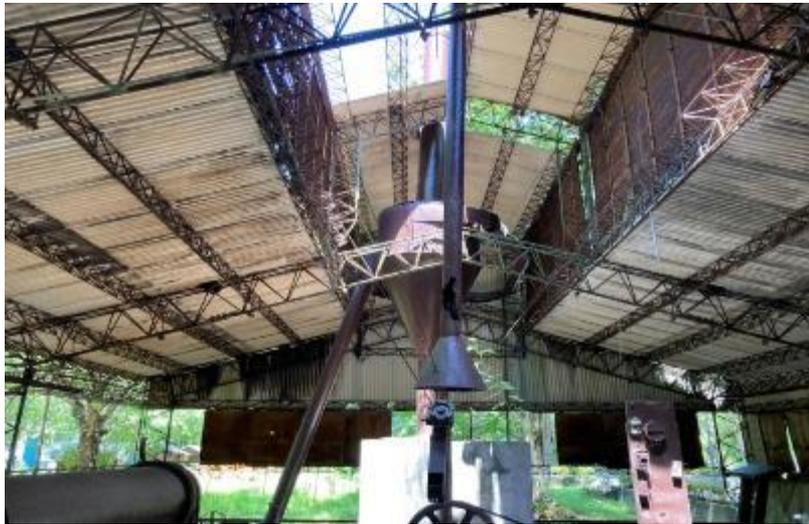
力霸桁架保存

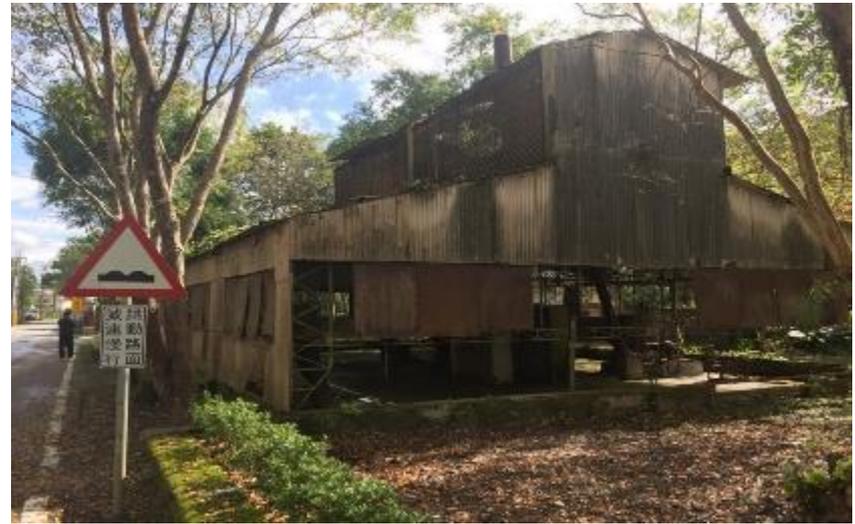
牆面、屋頂、太子樓破破損不堪

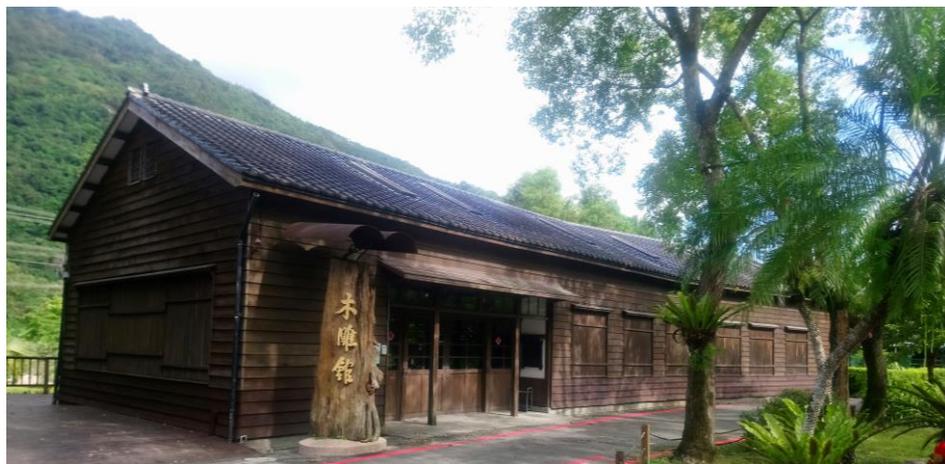
屋頂天窗及窗戶滲漏水

1. 局部結構補強，做為大型用餐空間。
2. 天窗及窗戶滲漏水整修。
3. 考量木造建築之防火安全，另新建廚房。

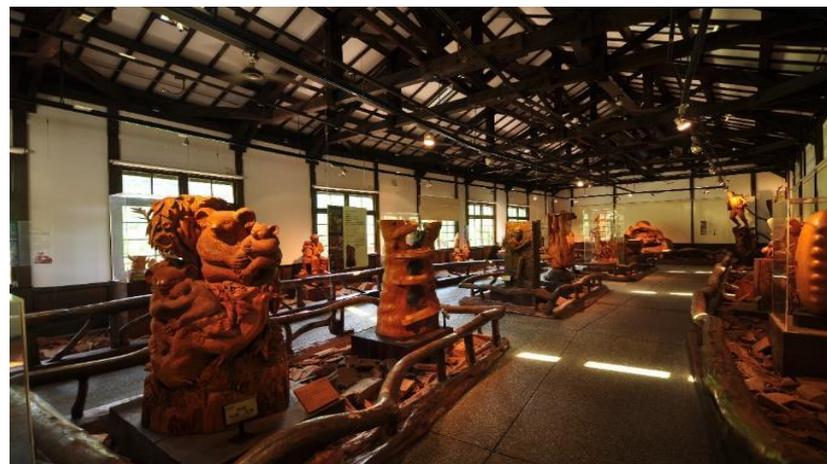
結構補強

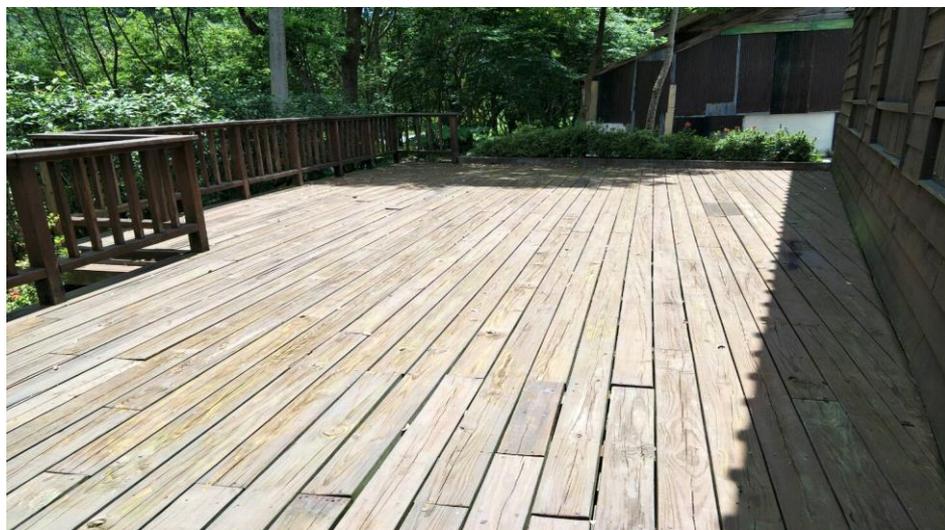
木平台老舊

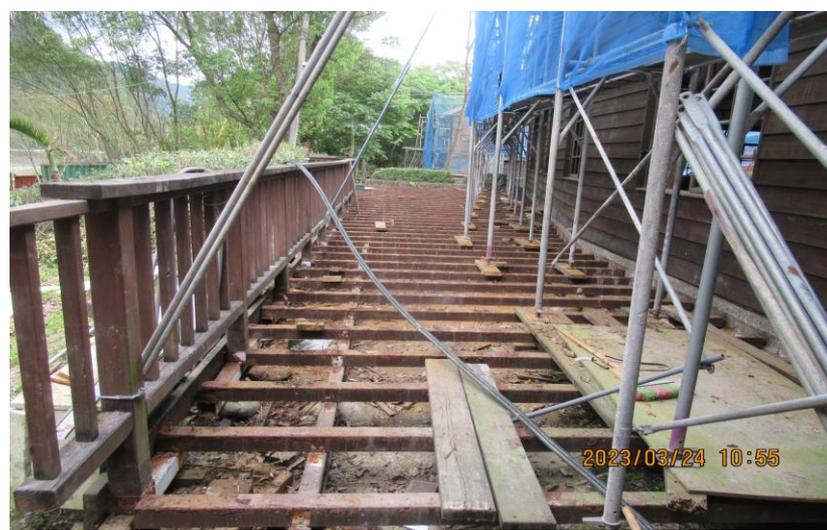
平台鋼構鏽蝕嚴重

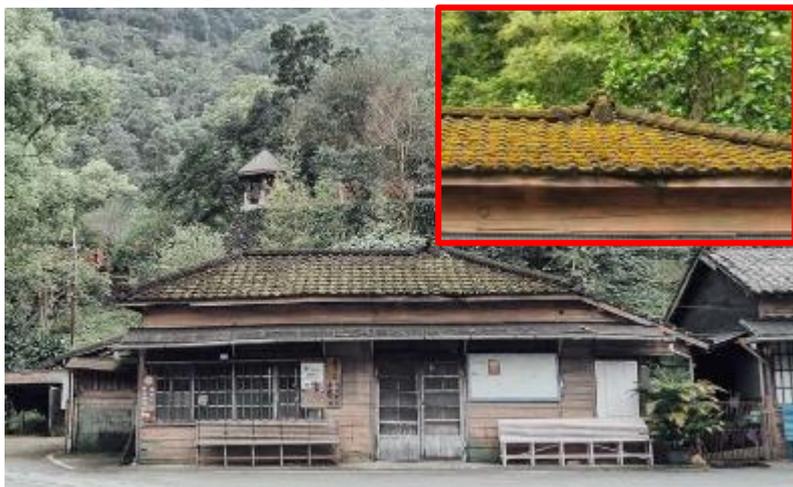
屋頂、雨淋板破損

- 1.回復建築形態原貌。
- 2.恢復冰店功能，規劃紀念品商學空間。
- 3.結構耐震補強、蟲蟻防治。
- 4.利用回收材料，製作家具、台面、吧台等，將"再利用"之概念充分呼應。

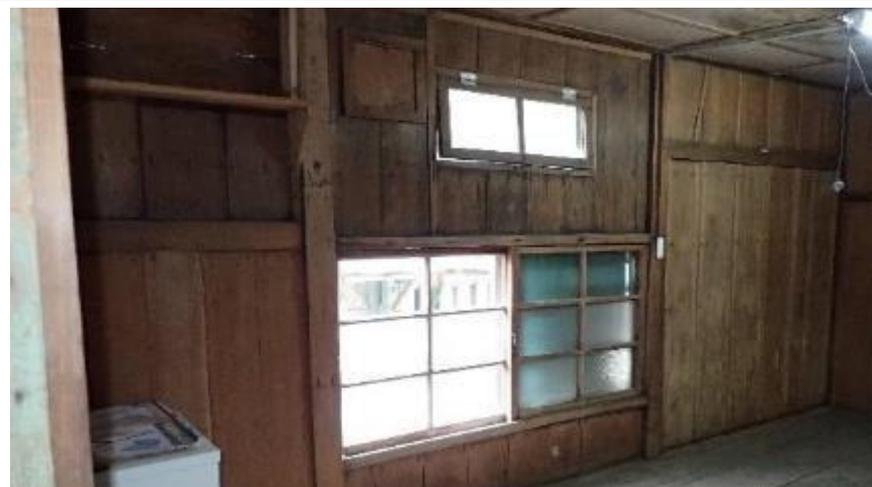
門窗老舊

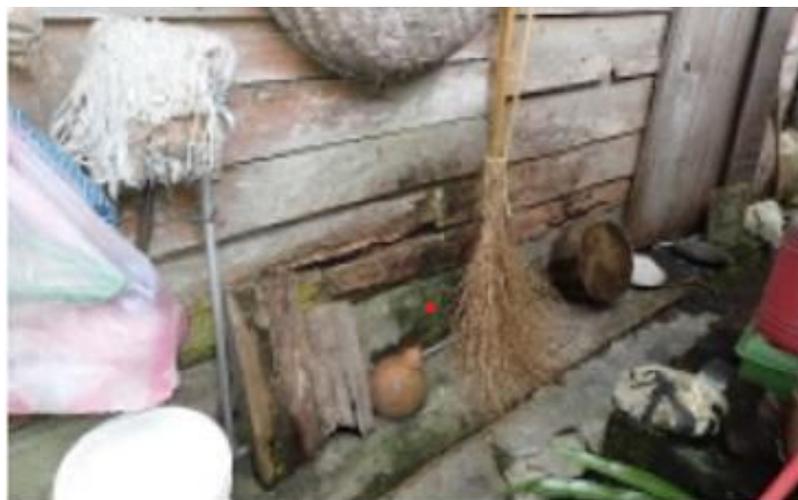
土台、基礎損壞

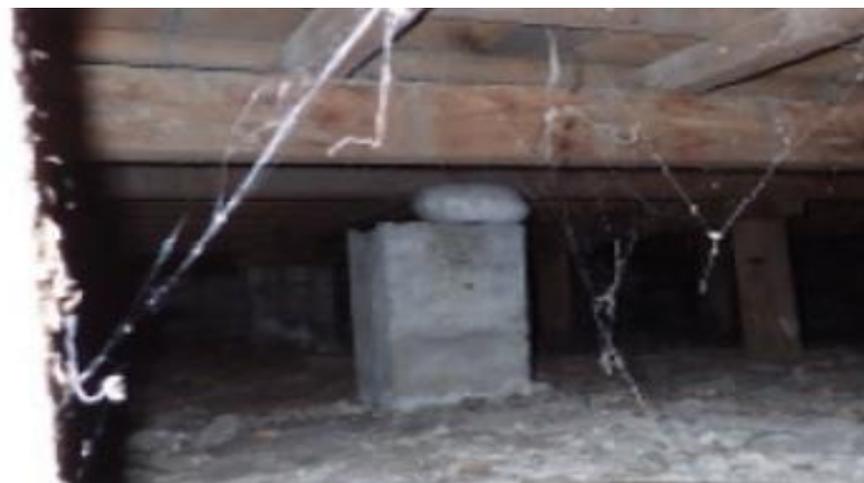
地板沉陷、墩柱接地

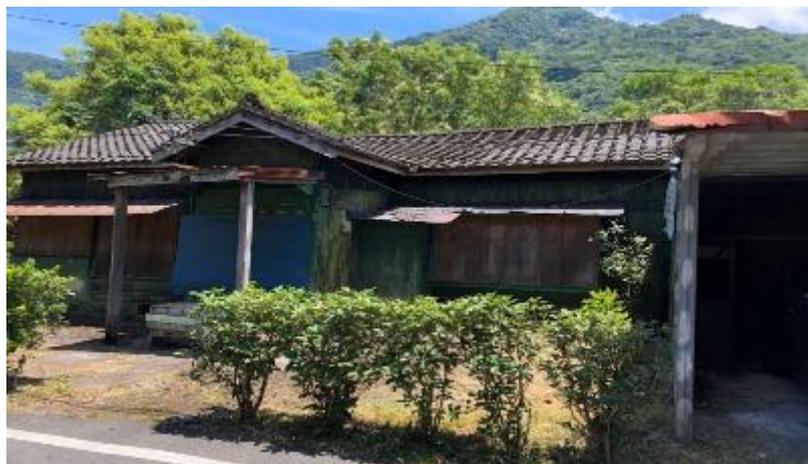
屋頂破損、漏水嚴重

- 1.日式風情之住宿單元。
- 2.重建基礎、土台、結構、外牆、屋面。
- 3.結構耐震補強、蟲蟻防治，安全無虞。
- 4.日式庭園造景，融入周邊林田山自然風景。

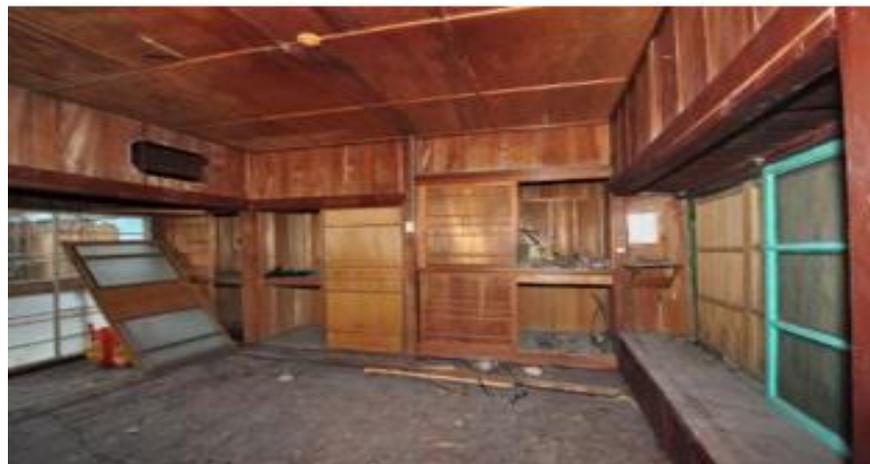
結構傾斜

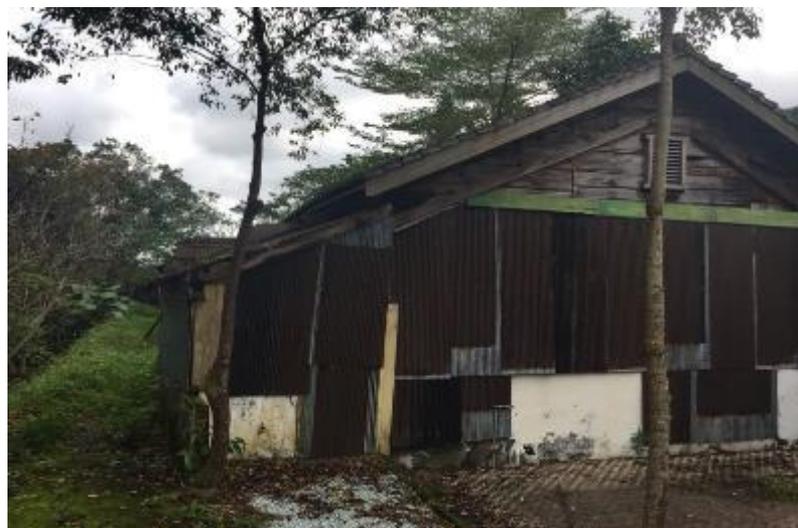
雨淋板老舊損壞

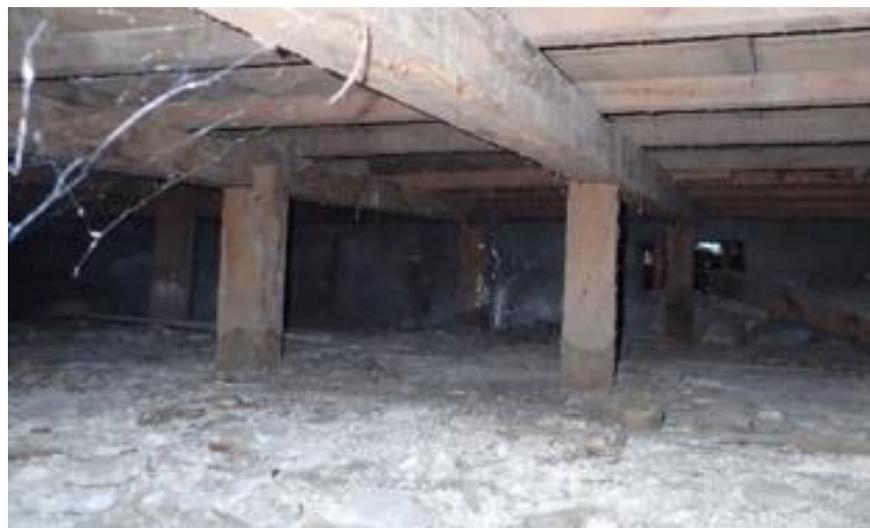
木基礎底部受潮
