111年度巒大區第25、26林班 坑溝整治工程

主辦機關：林業及自然保育署南投分署
簡報人：張佑新 技士

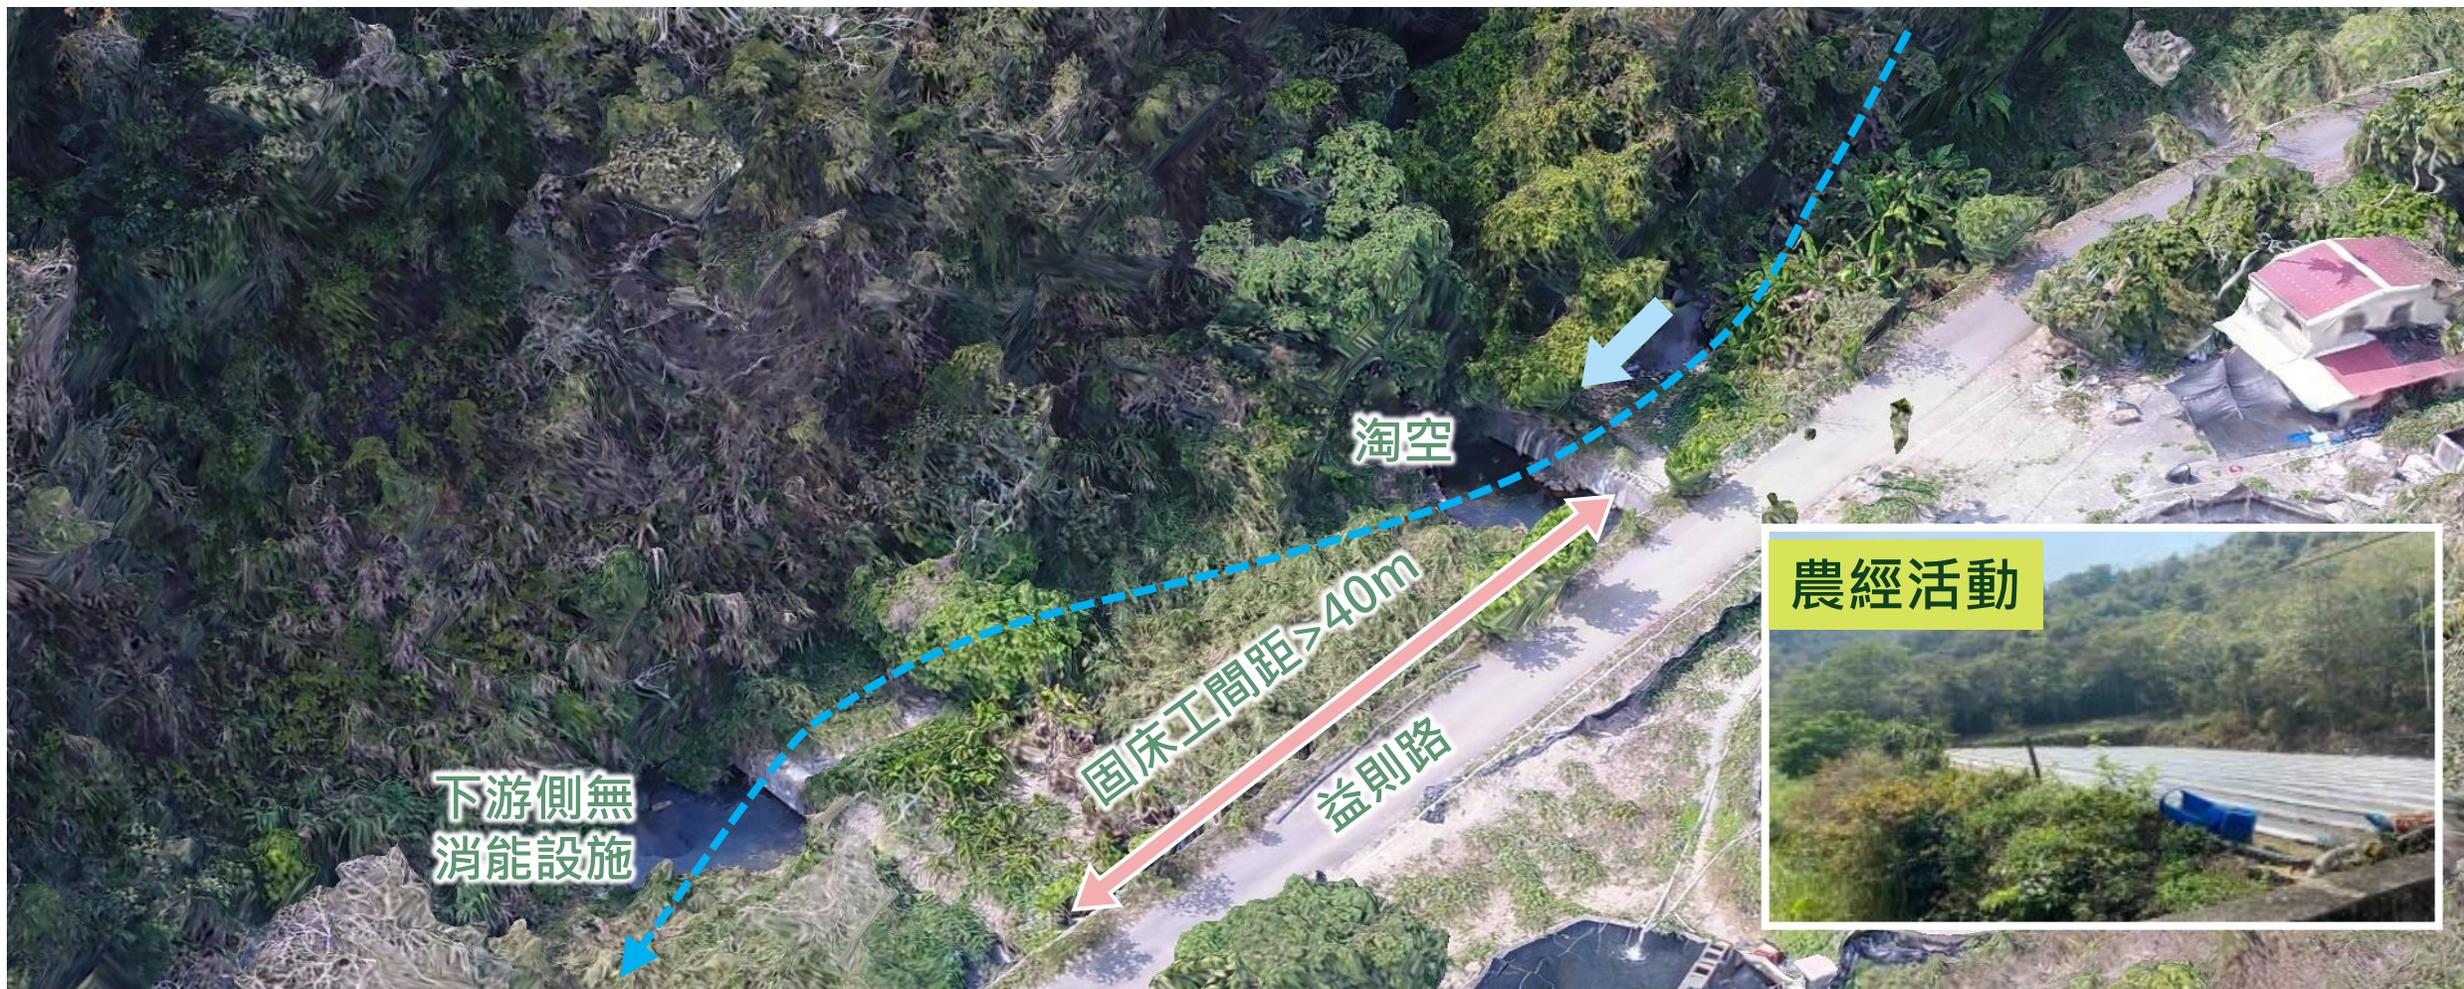
面臨課題分析 - 環境地貌改變，未滾動檢討

原本有效的治理方法隨時空環境改變，已不敷使用。

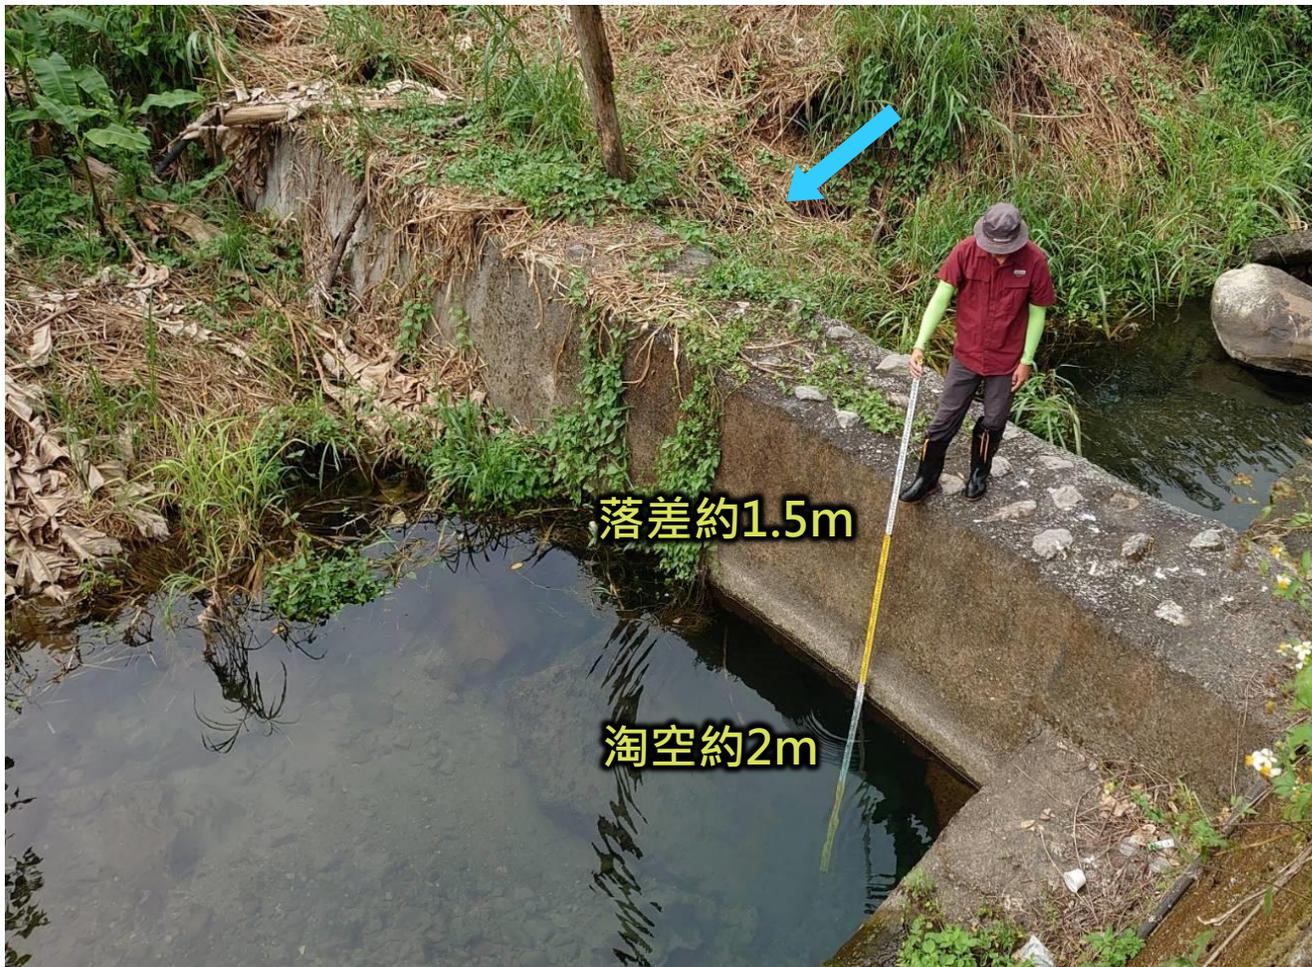
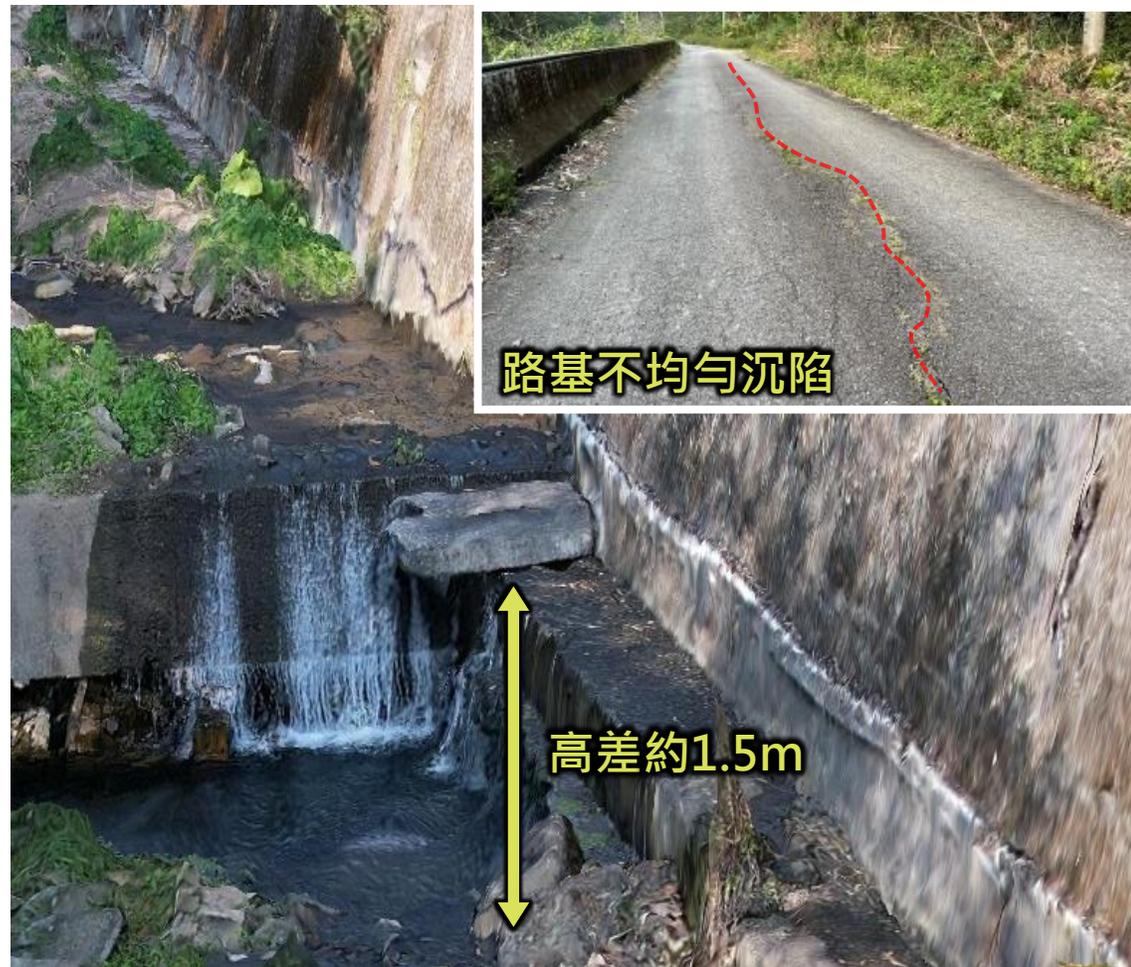
面臨課題分析 - 構造物基礎淘空受損

工區內計**14座**早期橫向構造物皆**基礎淘刷懸空**，同時護岸部分亦有淘空情況。

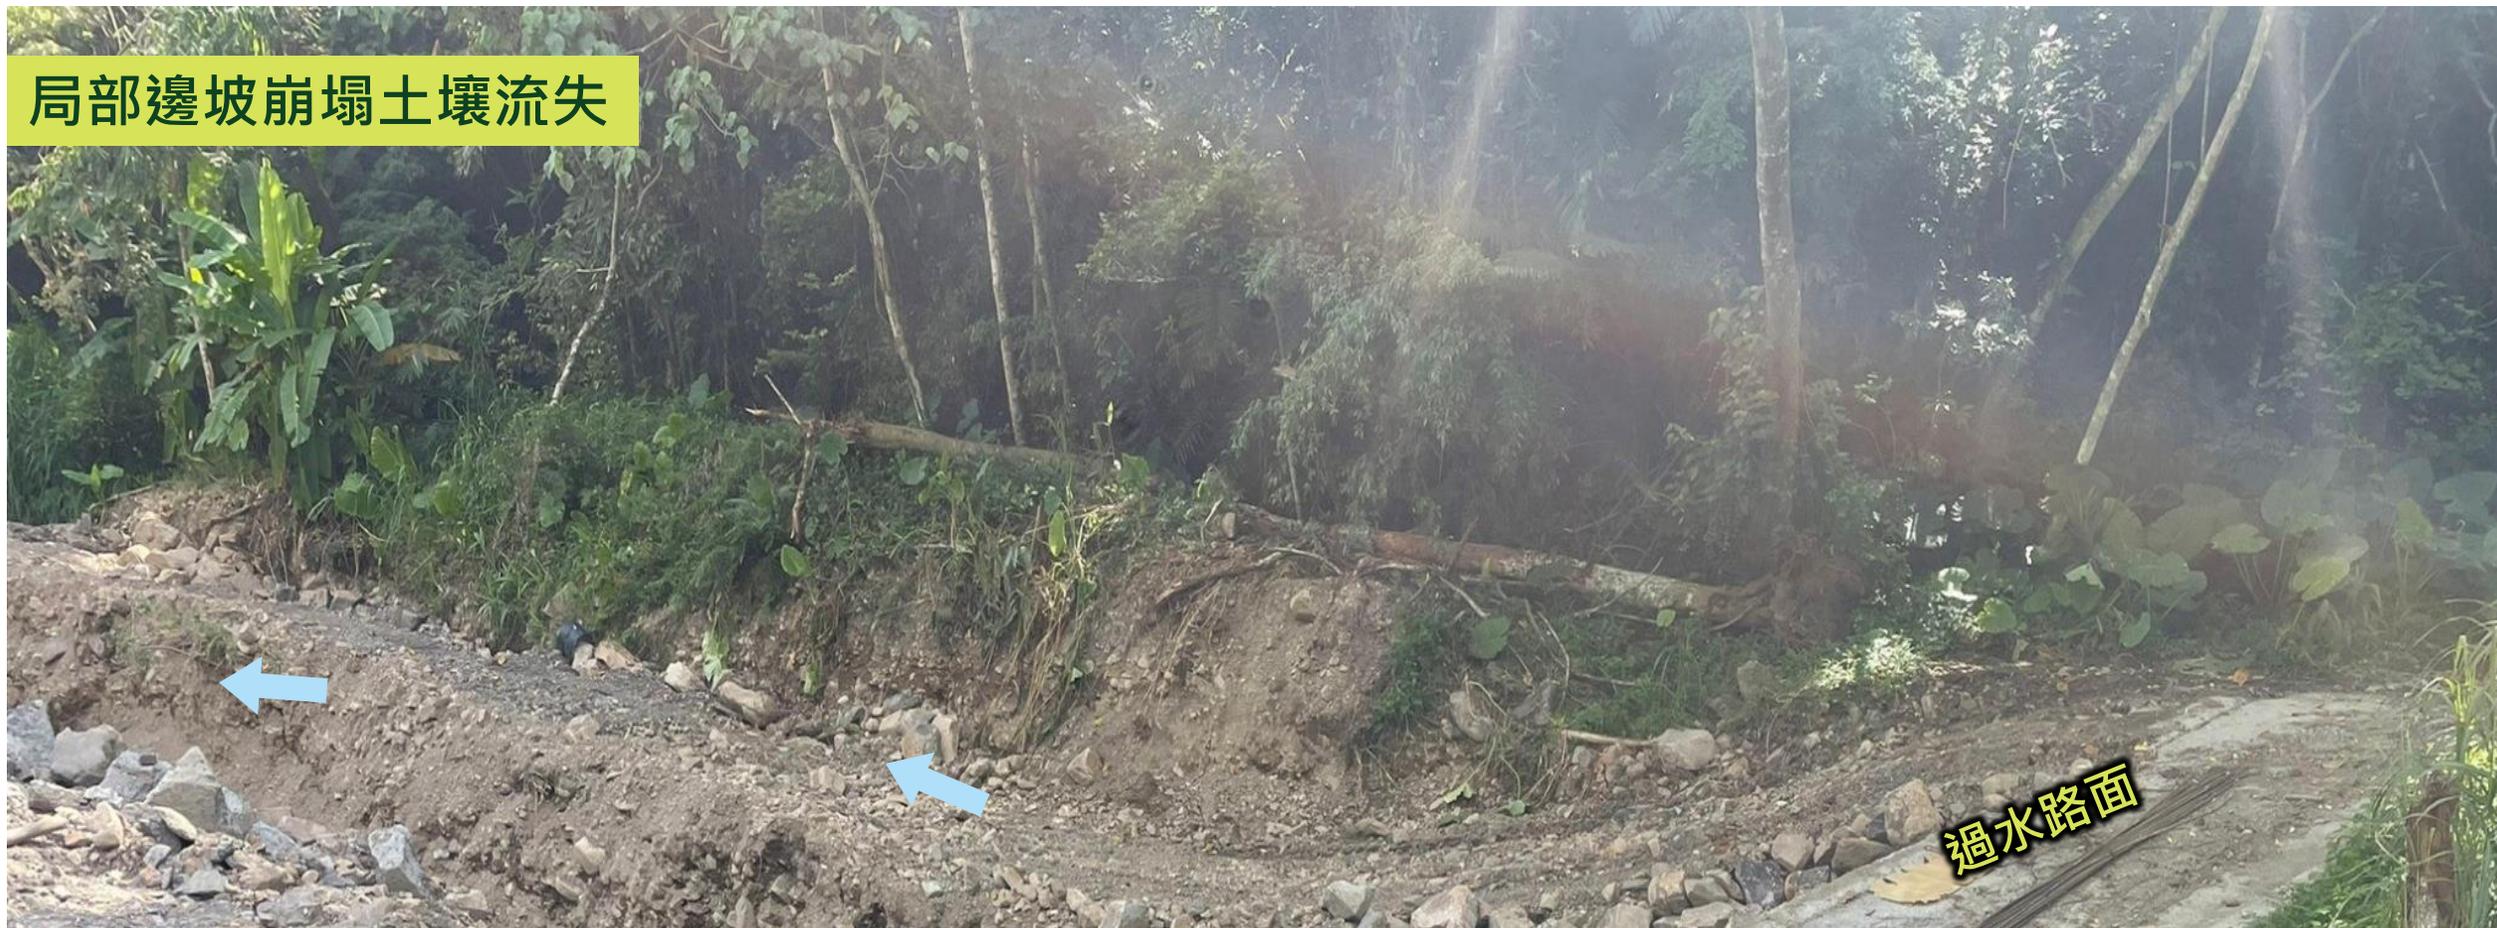
面臨課題分析 - 凹岸邊坡沖蝕崩塌

下游轉彎段流心偏移、水流橫向淘刷，坡面土壤流失危及右岸林地。

局部邊坡崩塌土壤流失

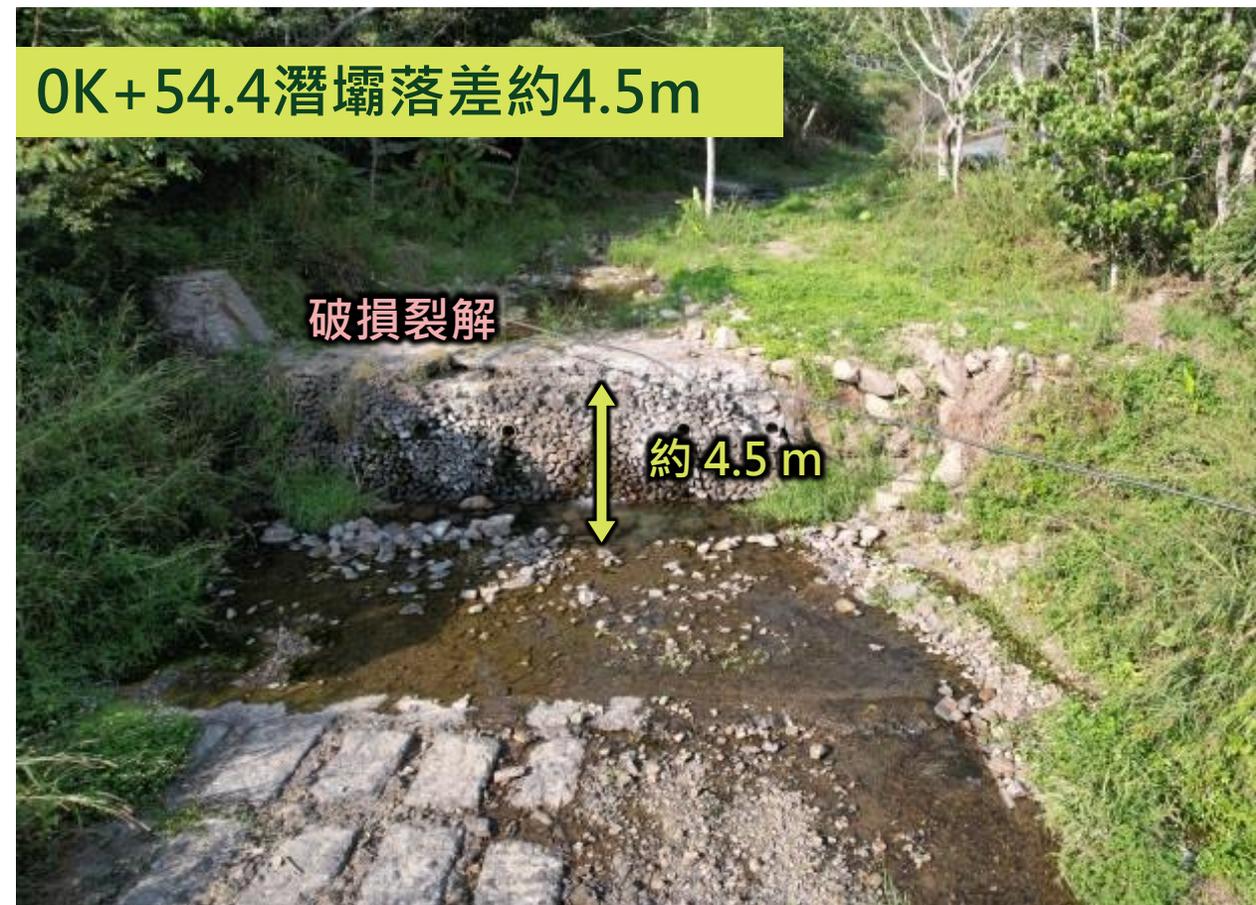
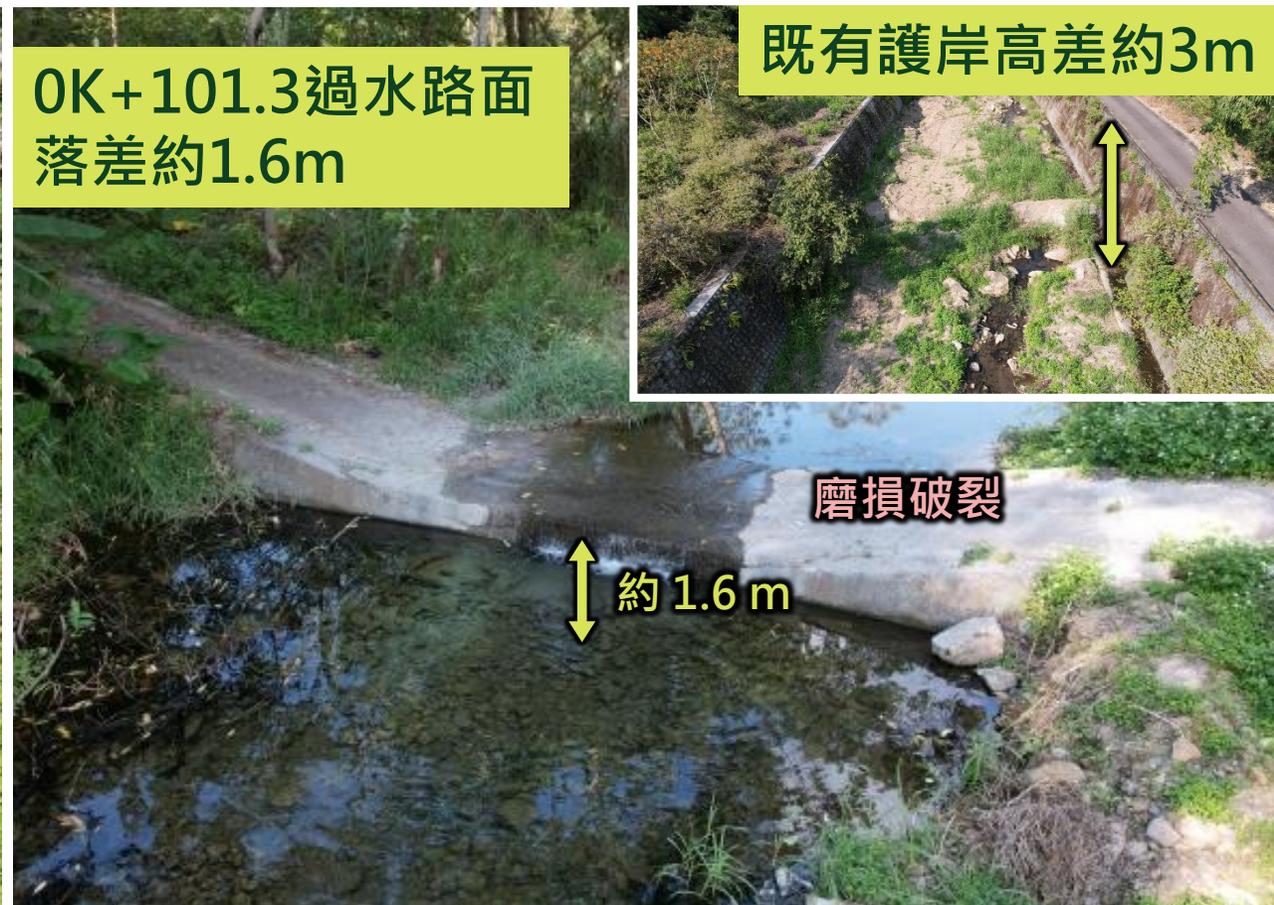
面臨課題分析 - 高落差構造物阻礙動物通行

- 既有潛壩、過水路面形成高落差，枯水期易造成縱向水域棲地不連續。
- 兩岸既有護岸落差大，致使橫向動物通行受阻。
