### 112年優良農業建設工程獎

農業部林業及自然保育署臺中分署

# 雪山坑防砂壩整建工程

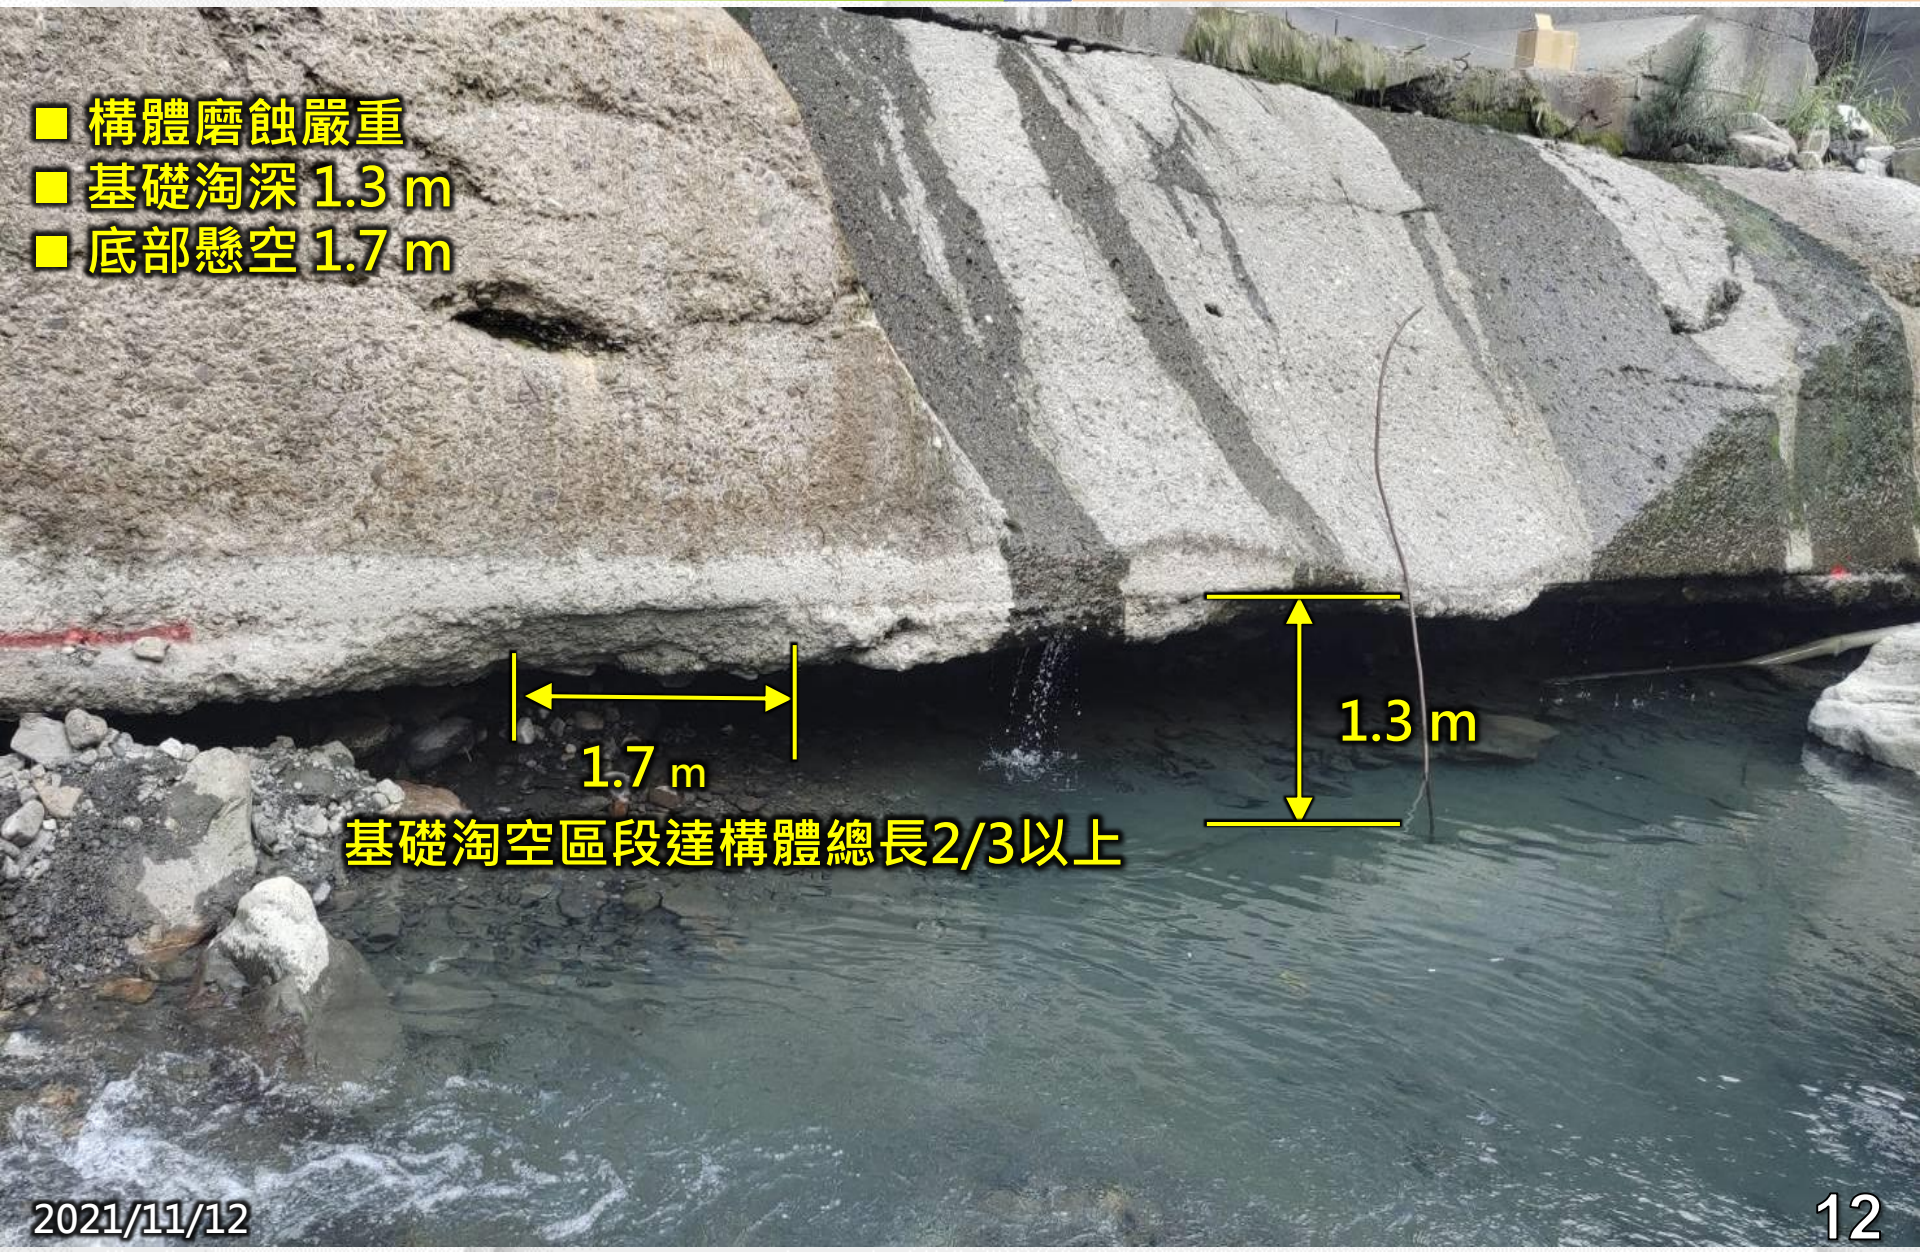
# 面臨問題(1/4)

- ➡ 橋涵基礎掏空  $> 1.3\text{ m}$
- ➡ 危及構體穩定
- ➡ 通行安全產生疑慮

- 構體磨蝕嚴重
- 基礎掏深  $1.3\text{ m}$
- 底部懸空  $1.7\text{ m}$

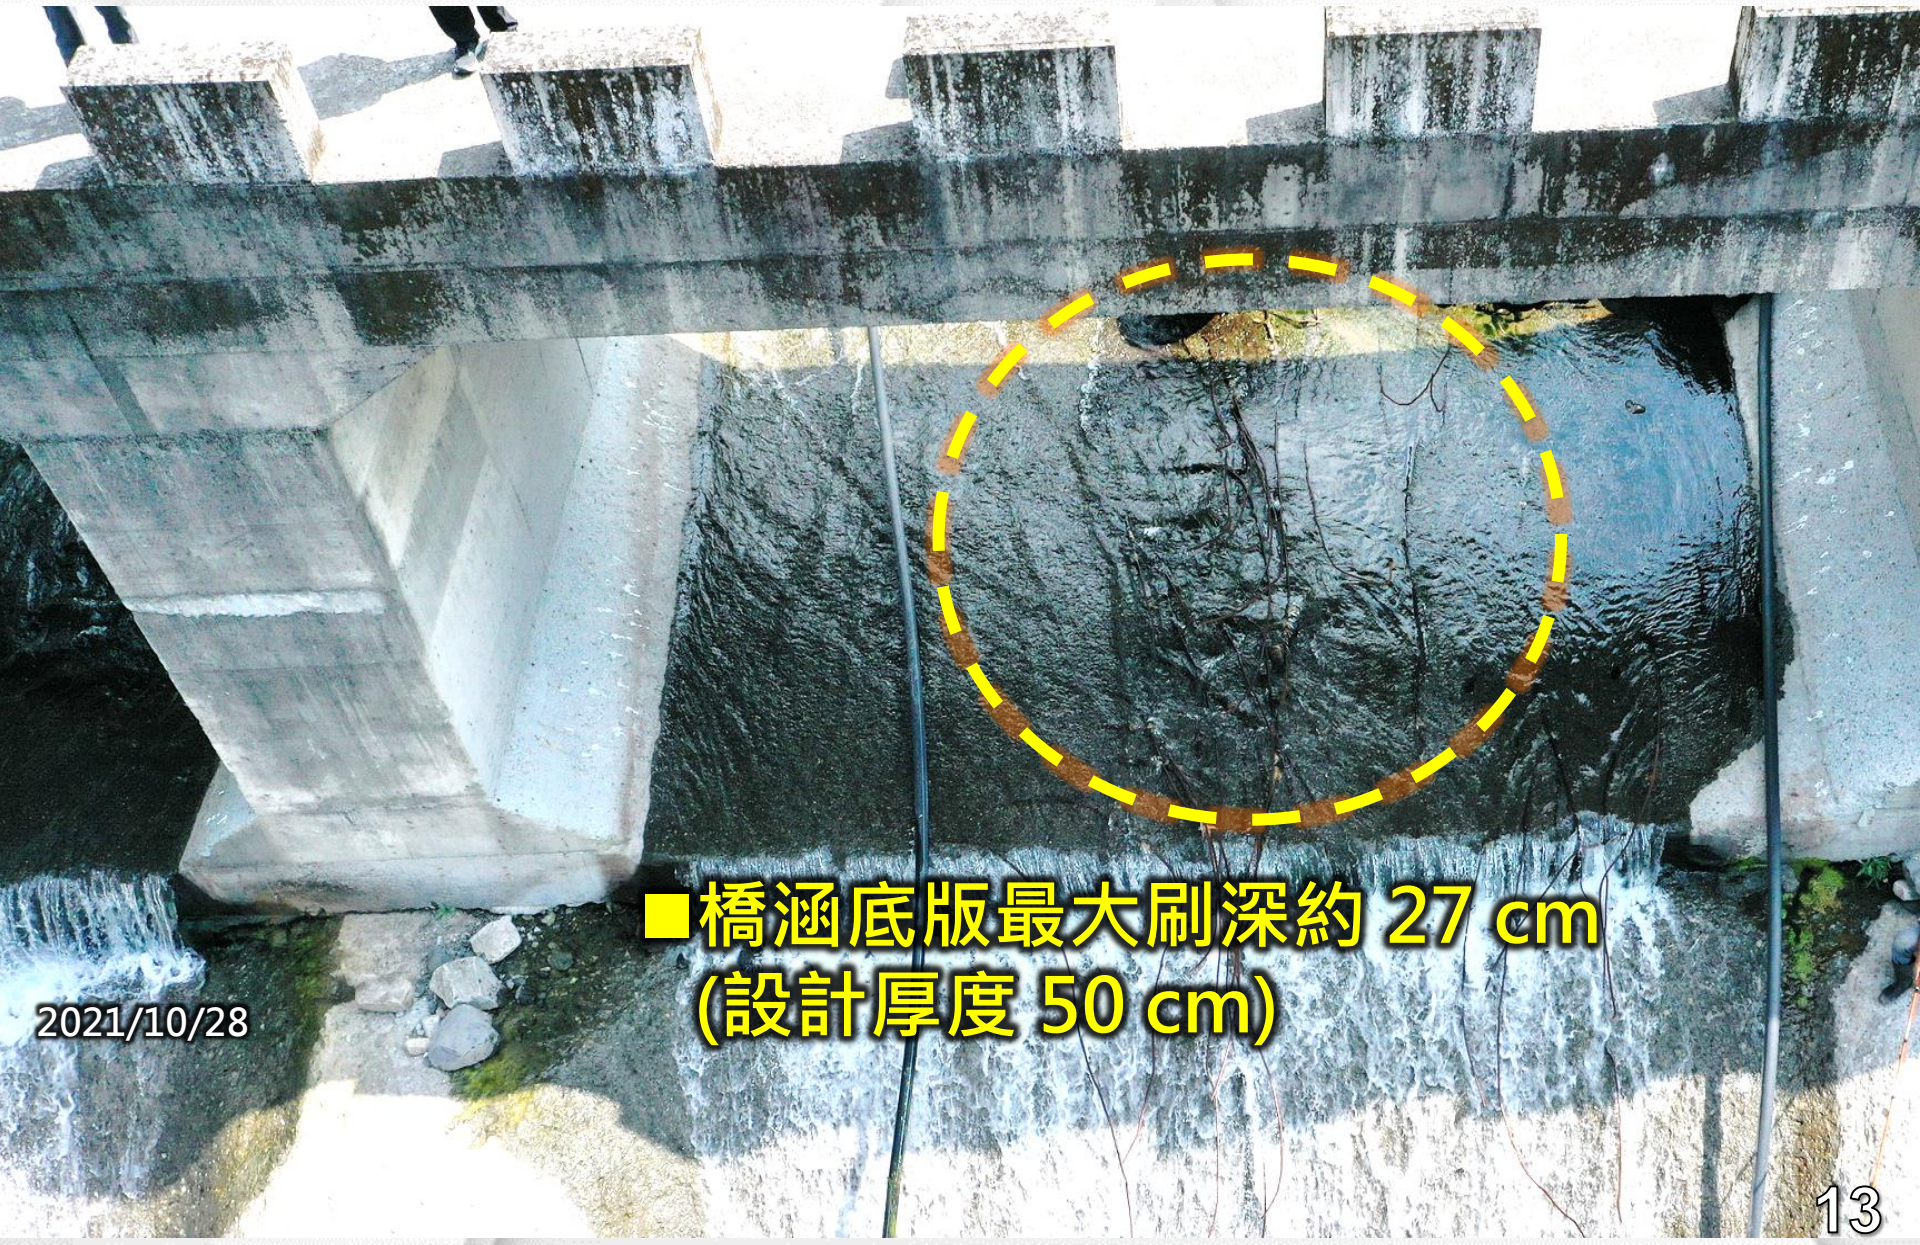
# 面臨問題(2/4)

- ➡ 底板磨蝕
- ➡ 鋼筋外露斷裂
- ➡ 破壞橋涵箱型結構

■ 橋涵底版最大刷深約 27 cm  
(設計厚度 50 cm)

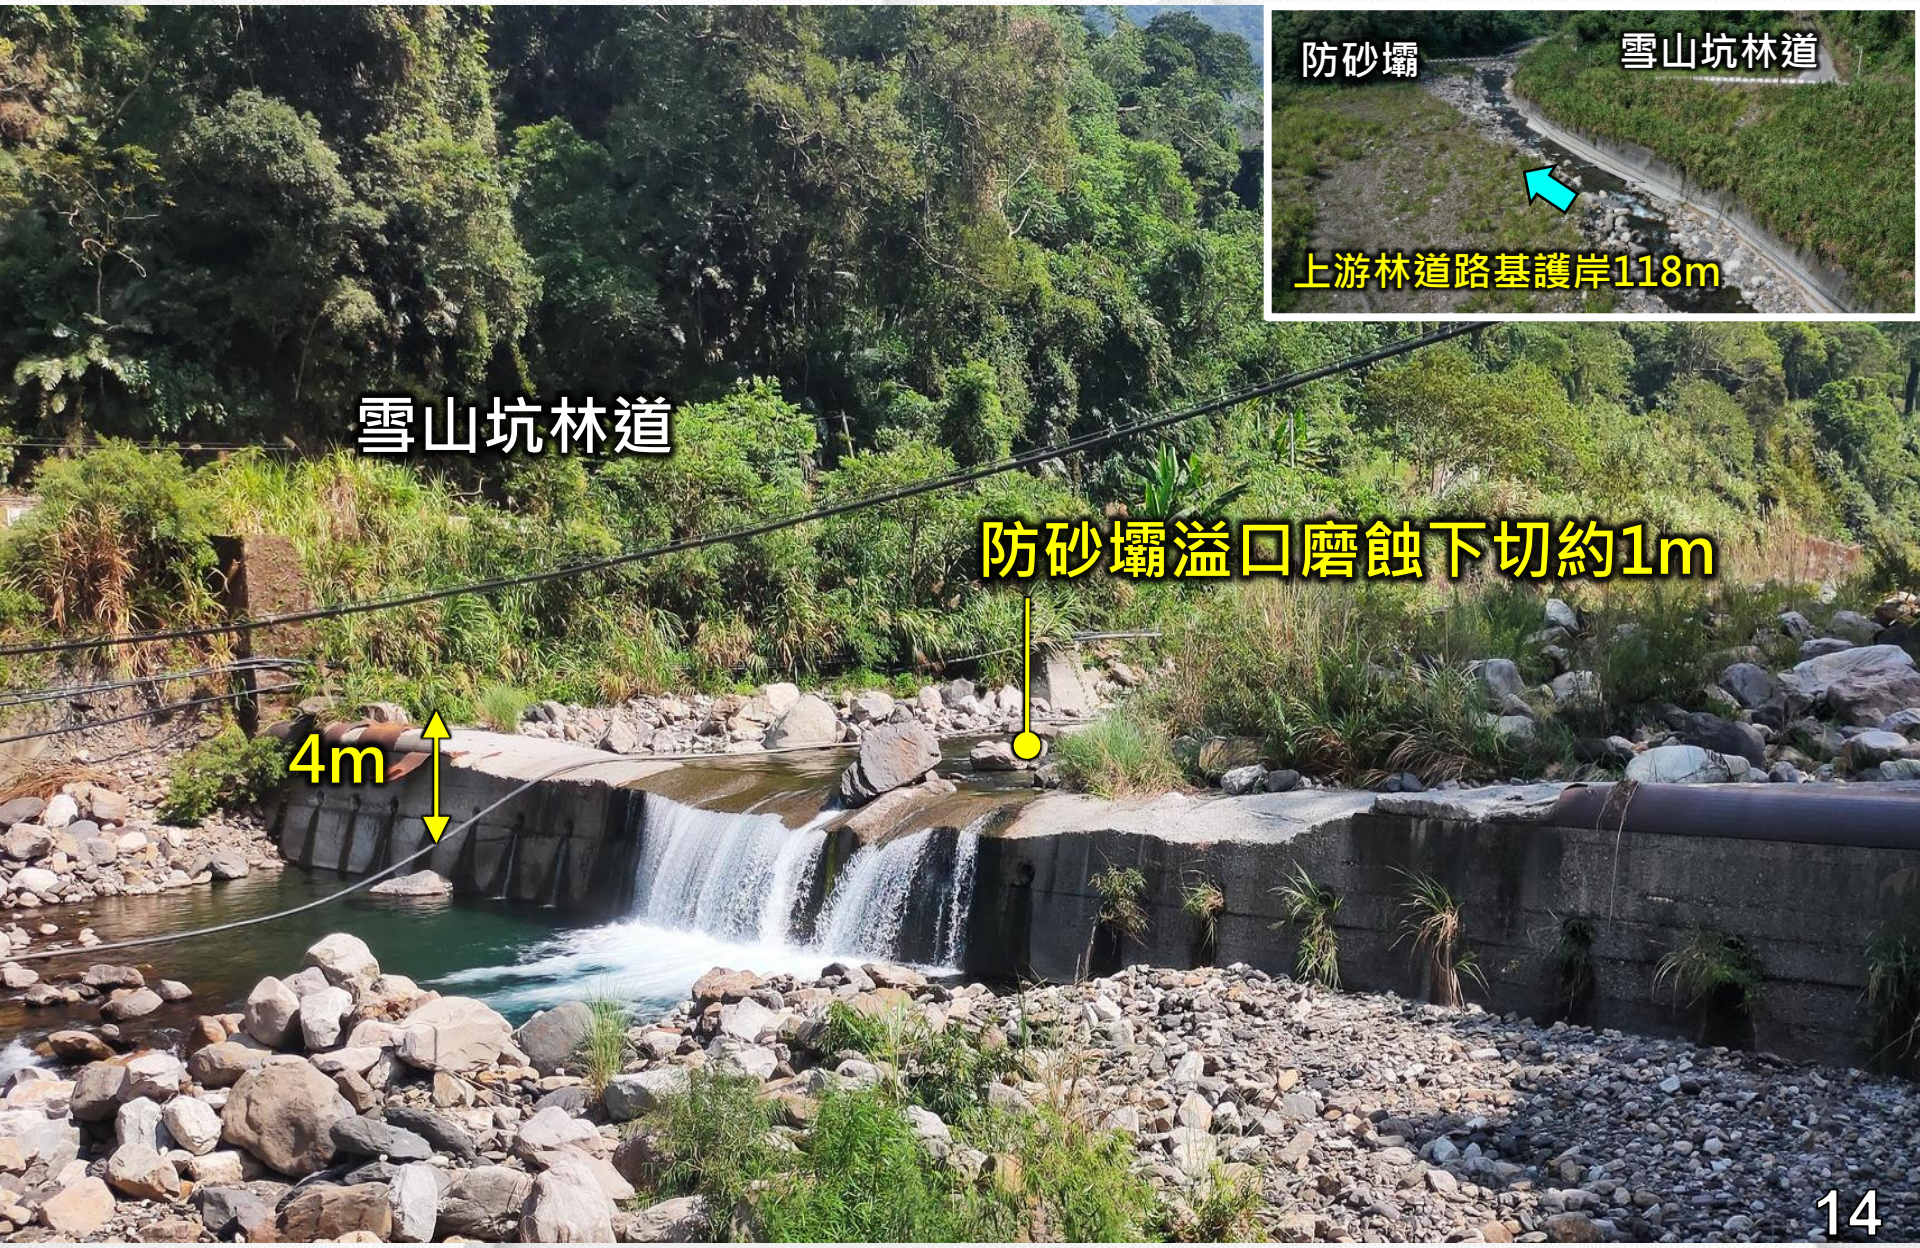
# 面臨問題(3/4)

- ➡ 粗顆粒質地堅硬
- ➡ 構體磨蝕嚴重
- ➡ 危及林道安全

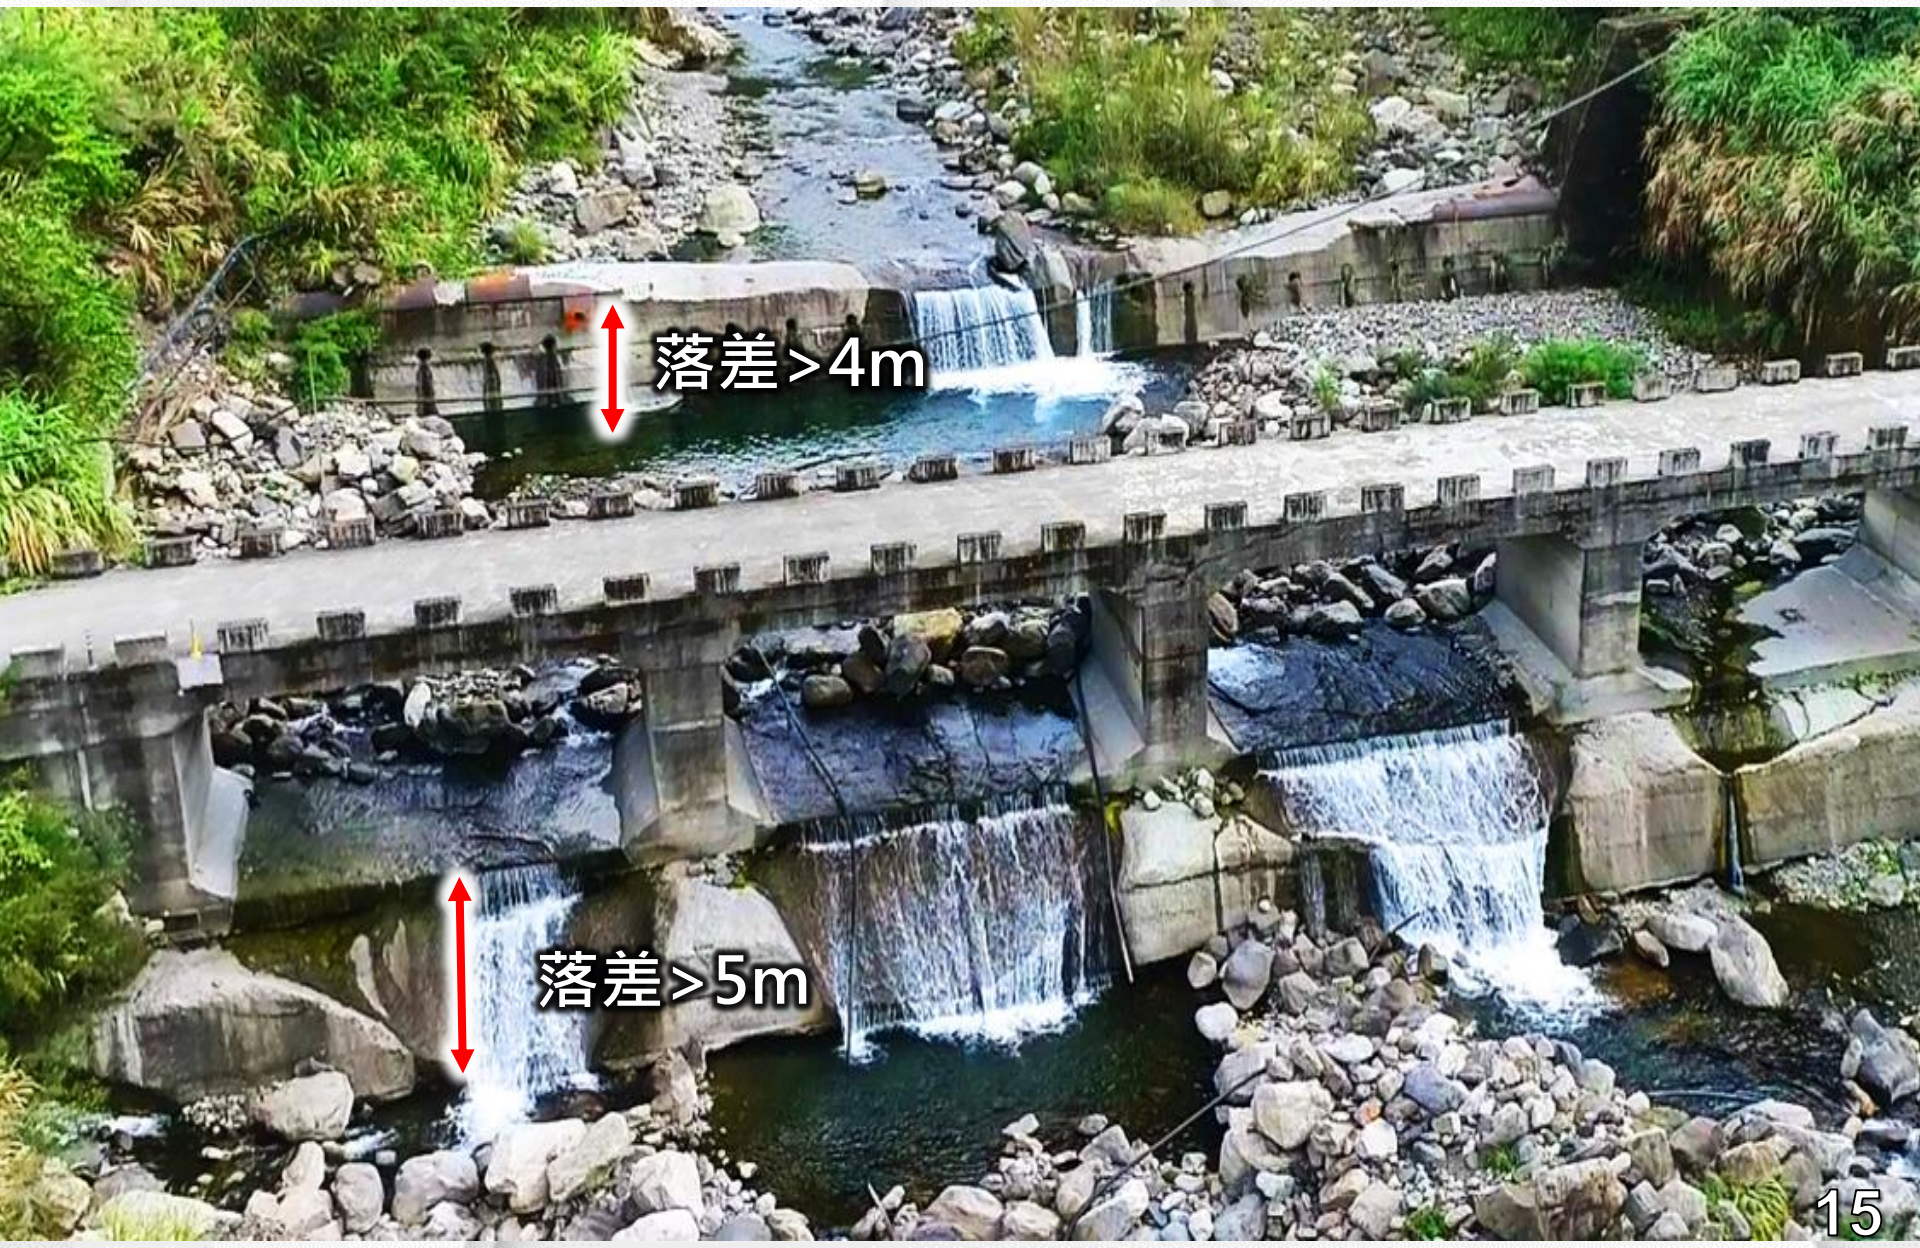
# 面臨問題(4/4)

- 既有構體高度落差
- 水域縱向連結性阻隔
- 棲地單元單調

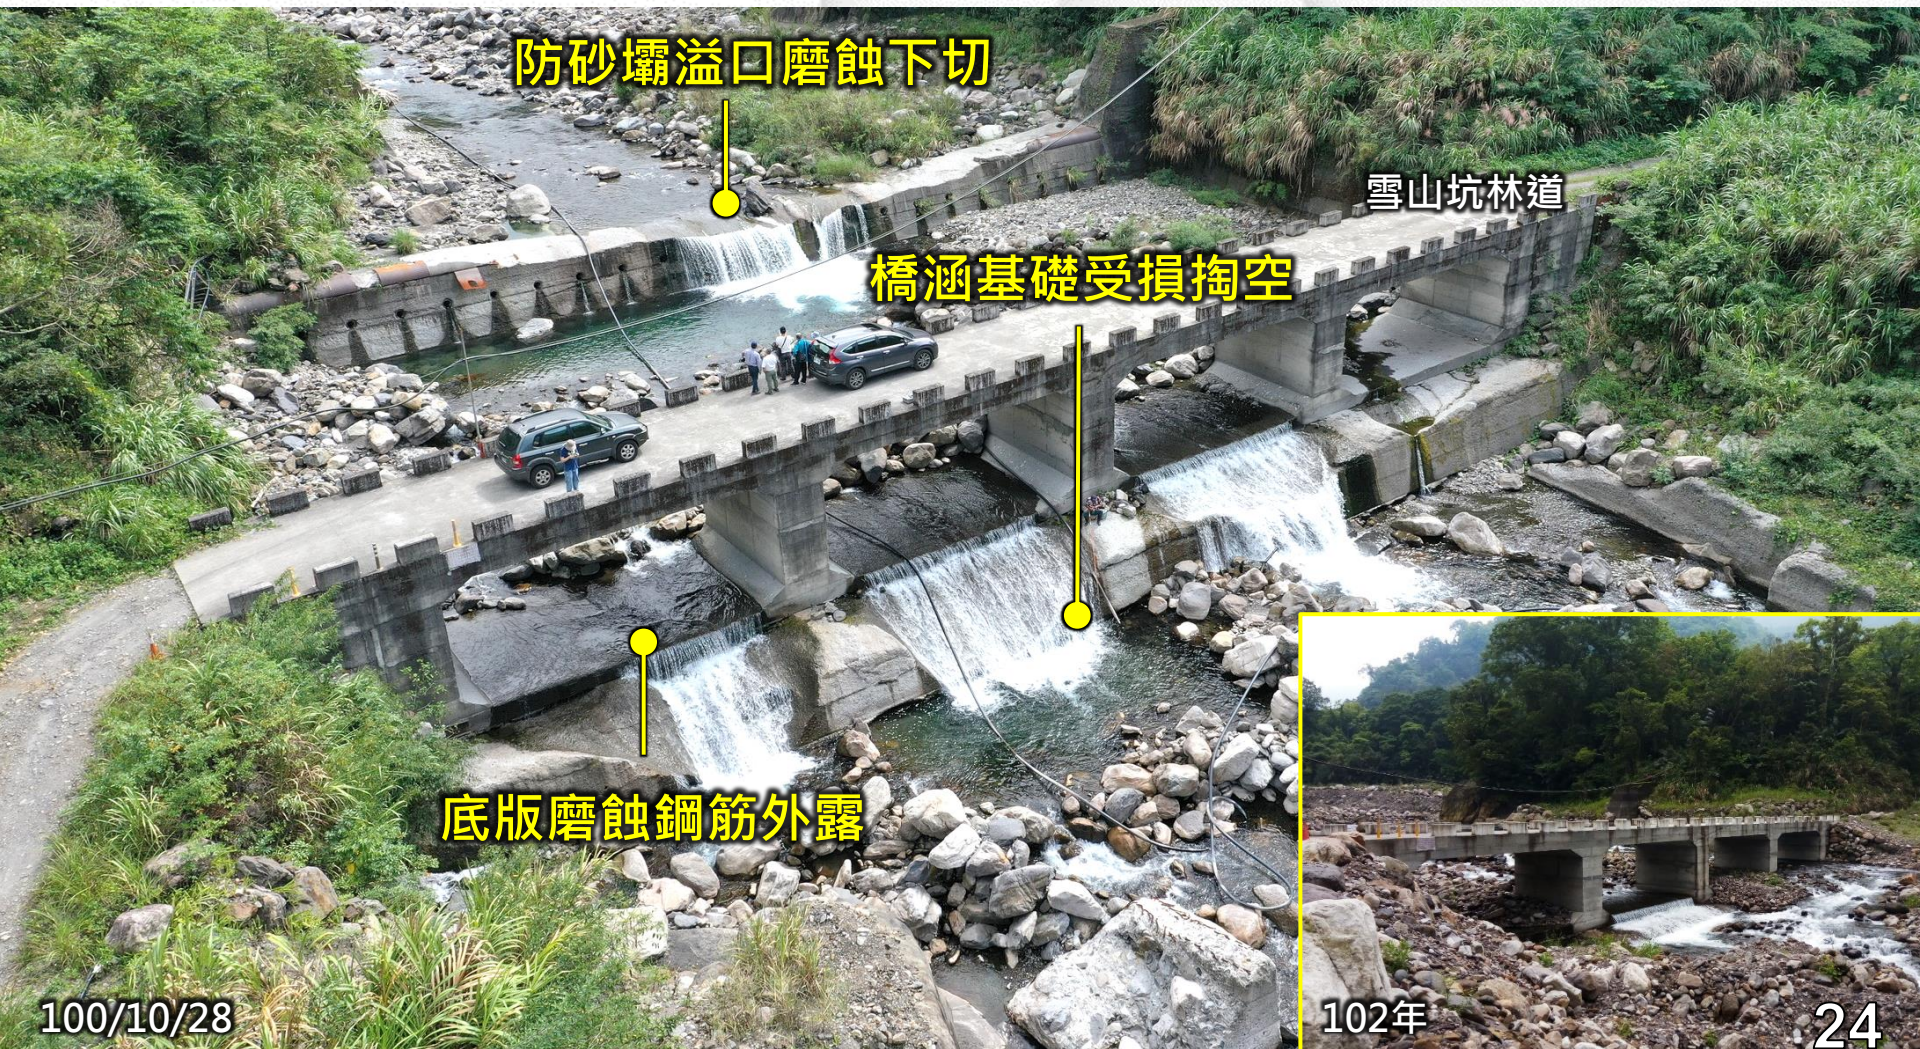
# 災因分析(3/3)

- 溪床砂岩**硬度大**於混凝土，降雨夾砂水流致構體**磨損**
- 集水區崩塌區復育良好土砂**料源減少**，沖刷現象明顯

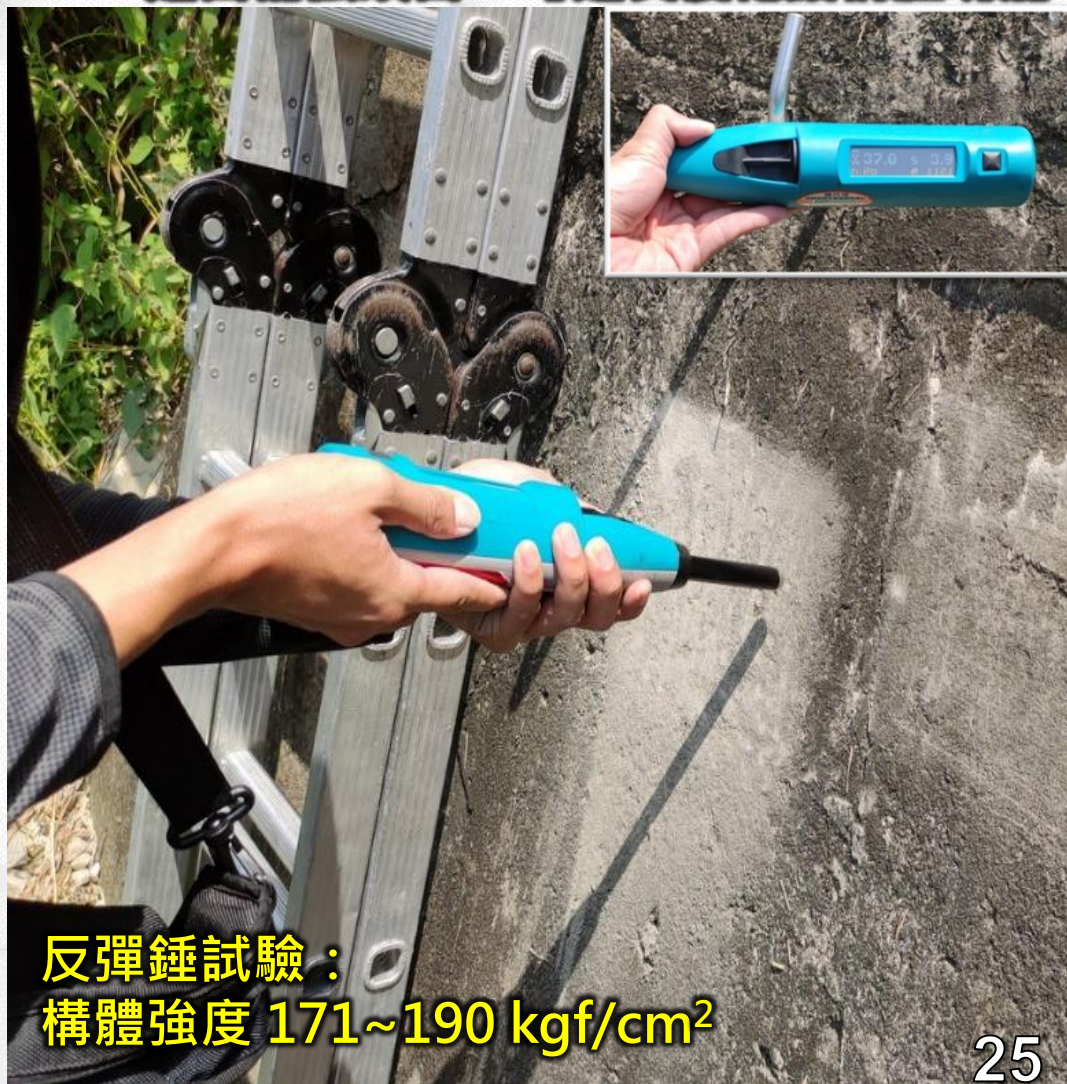
# 構體延壽評估

➡ 防砂壩及橋涵現況調查分析

- 構體測量及現地調查
- 未發現明顯變形傾斜等異常現象
- 現況尚穩定

- 混凝土強度尚可
- 適當補強改善，可延長優化結構體功能

反彈錘試驗：  
構體強度 171~190 kgf/cm<sup>2</sup>
