112年度優良農業建設工程獎

林業及自然保育署嘉義分署

六甲區第2007號防砂治理工程

立成工程顧問有限公司

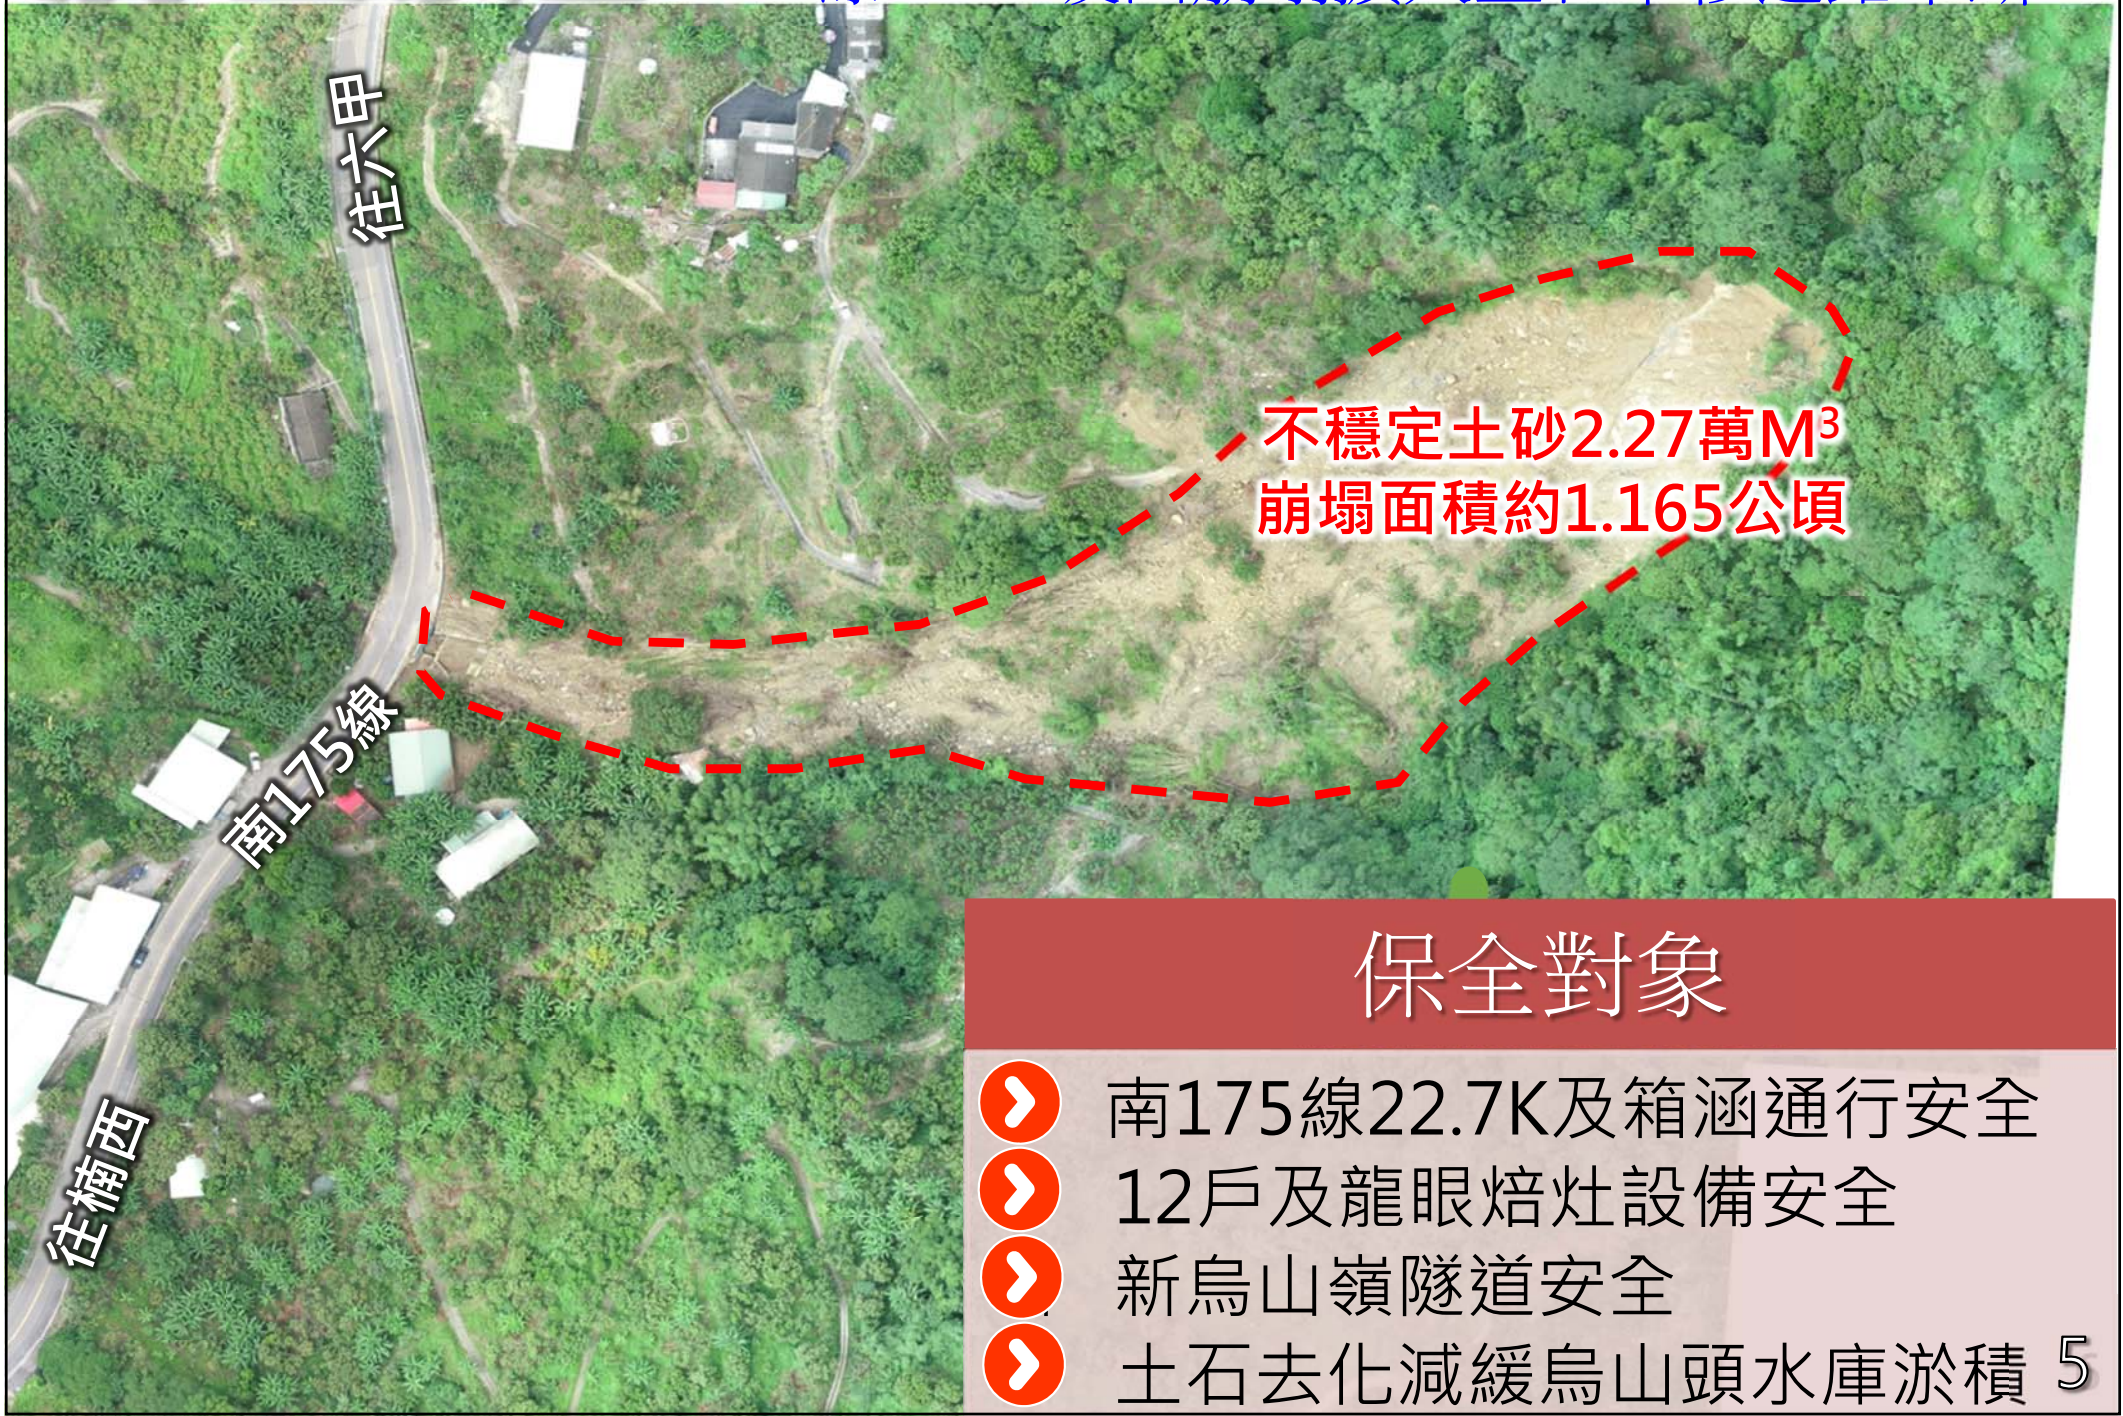
110年盧碧颱風及0806豪雨降雨量640.5mm
175線22.7K坡面崩塌擴大土石下移道路中斷

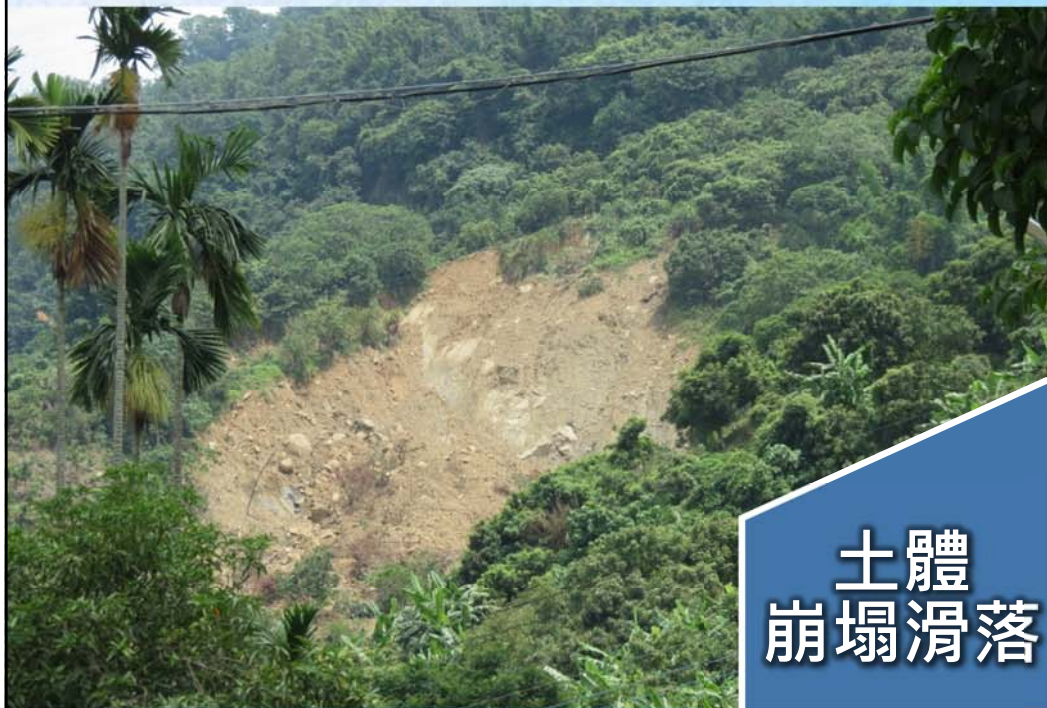
土體
崩塌滑落

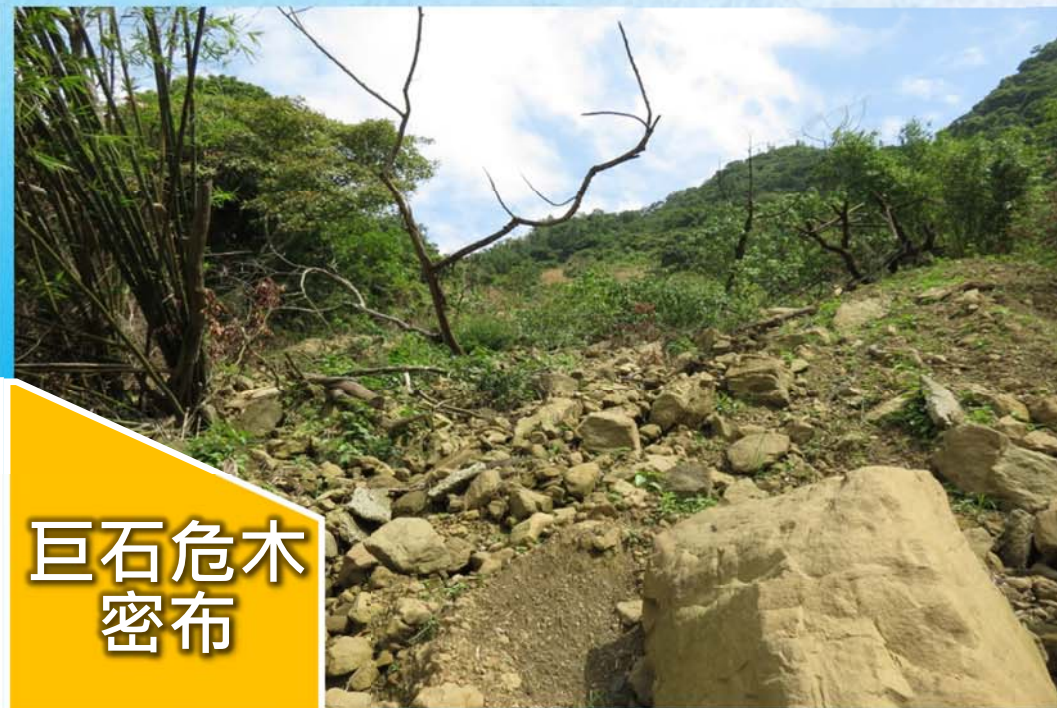
巨石危木
密布

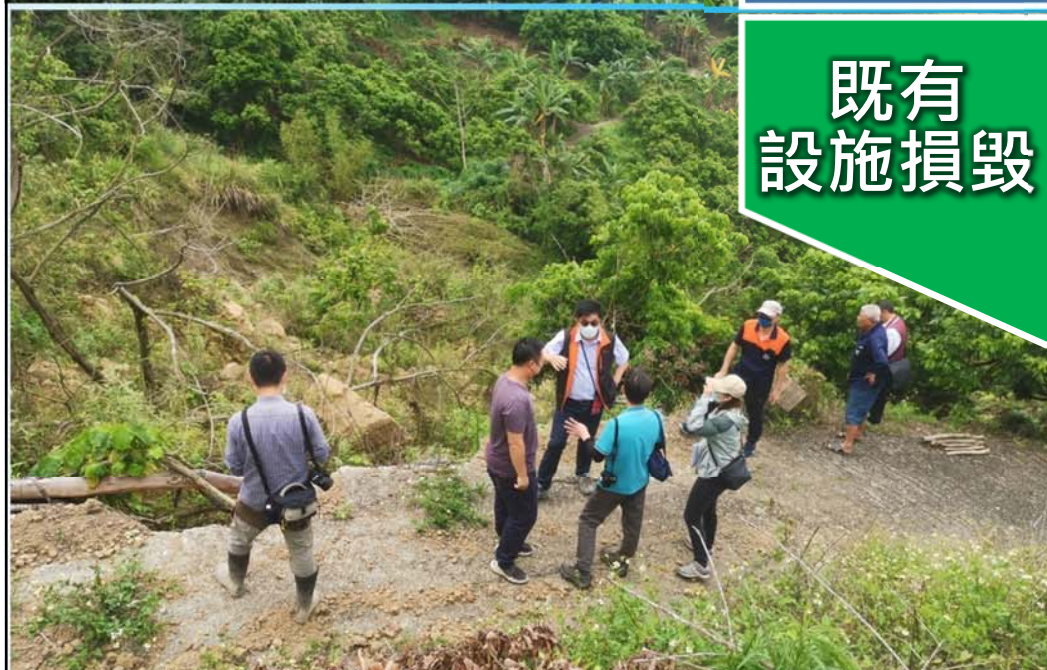
既有
設施損毀

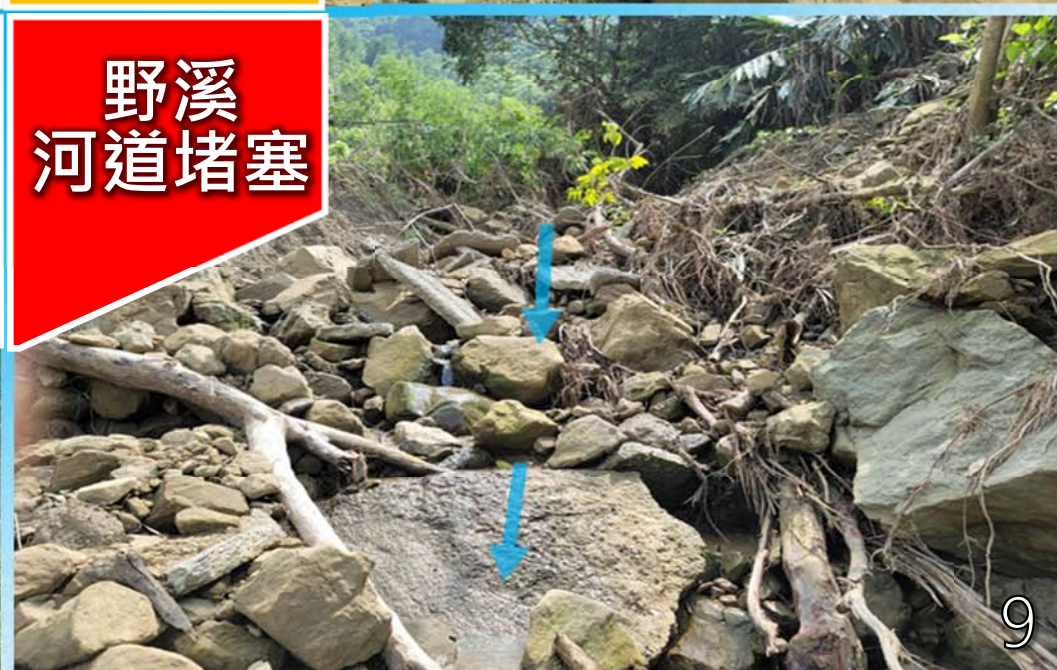
野溪
河道堵塞

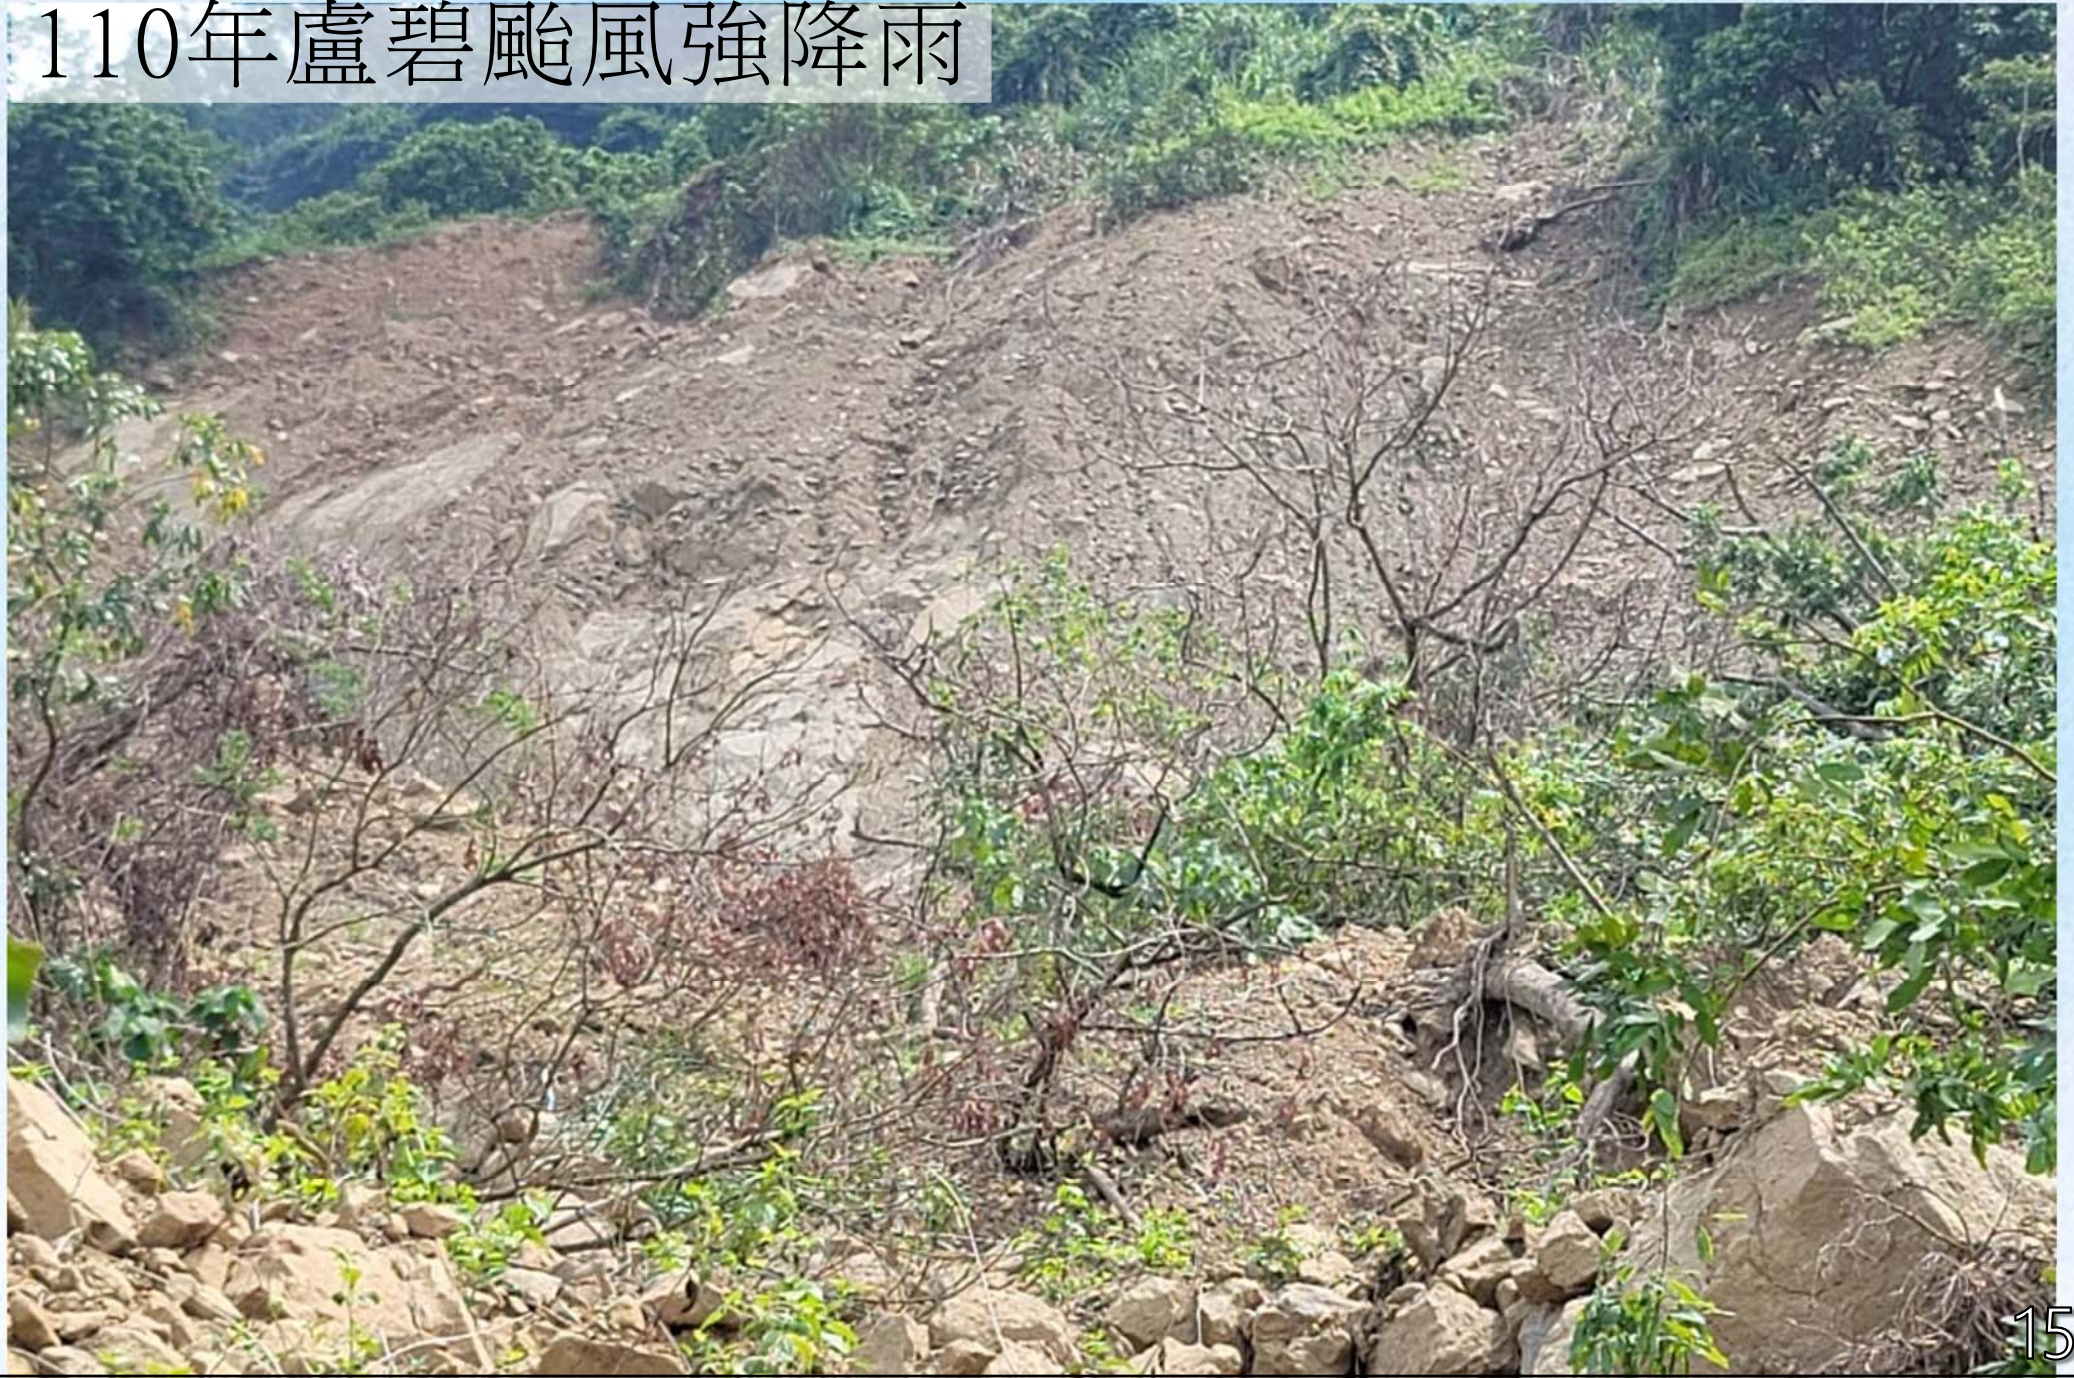
土體崩落 母岩裸露

110年盧碧颱風強降雨

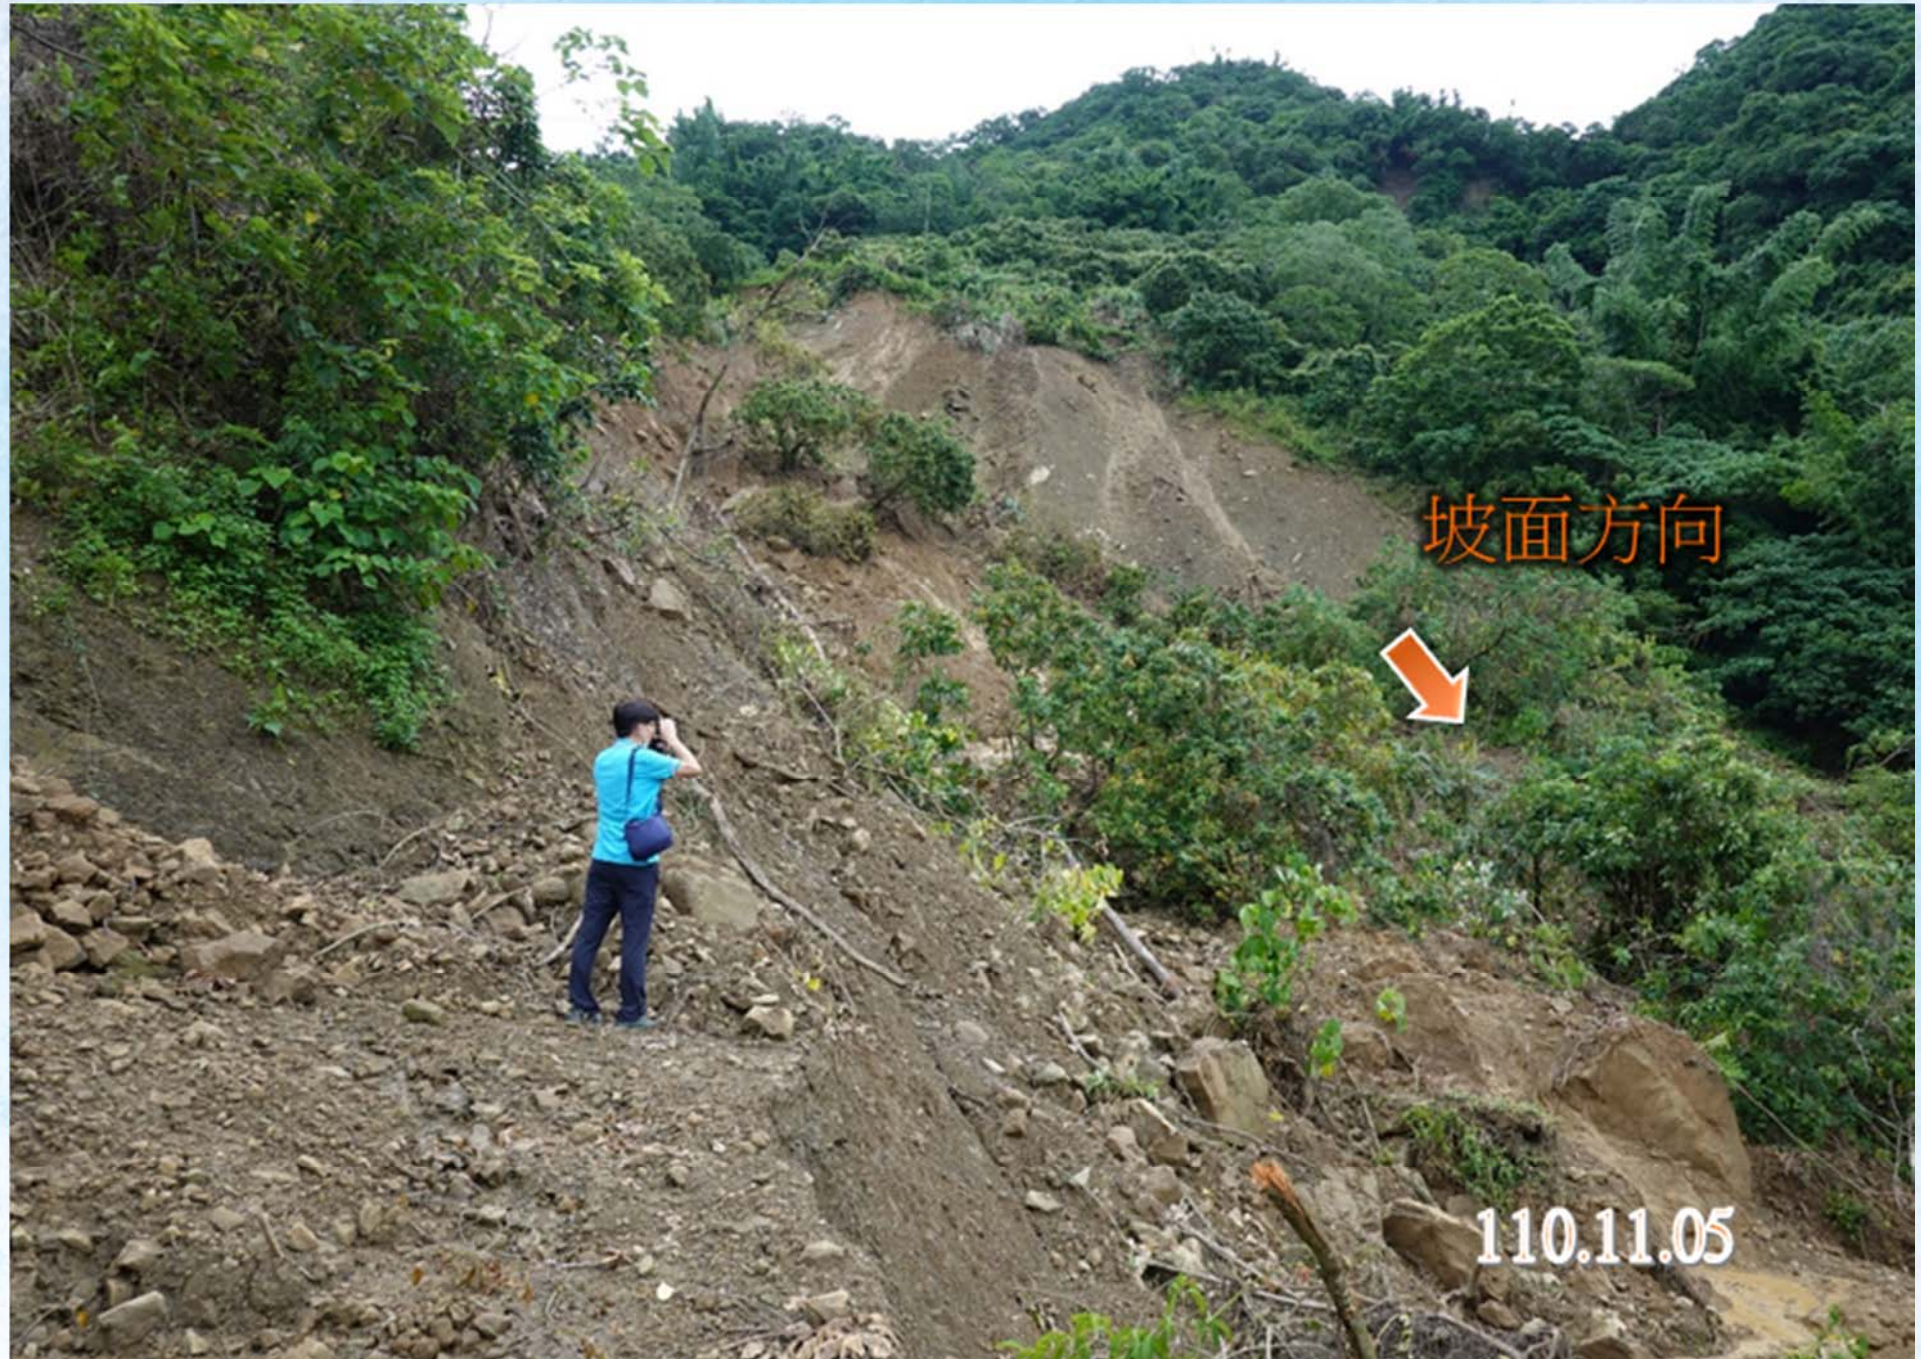
坡度陡峭 土石下移

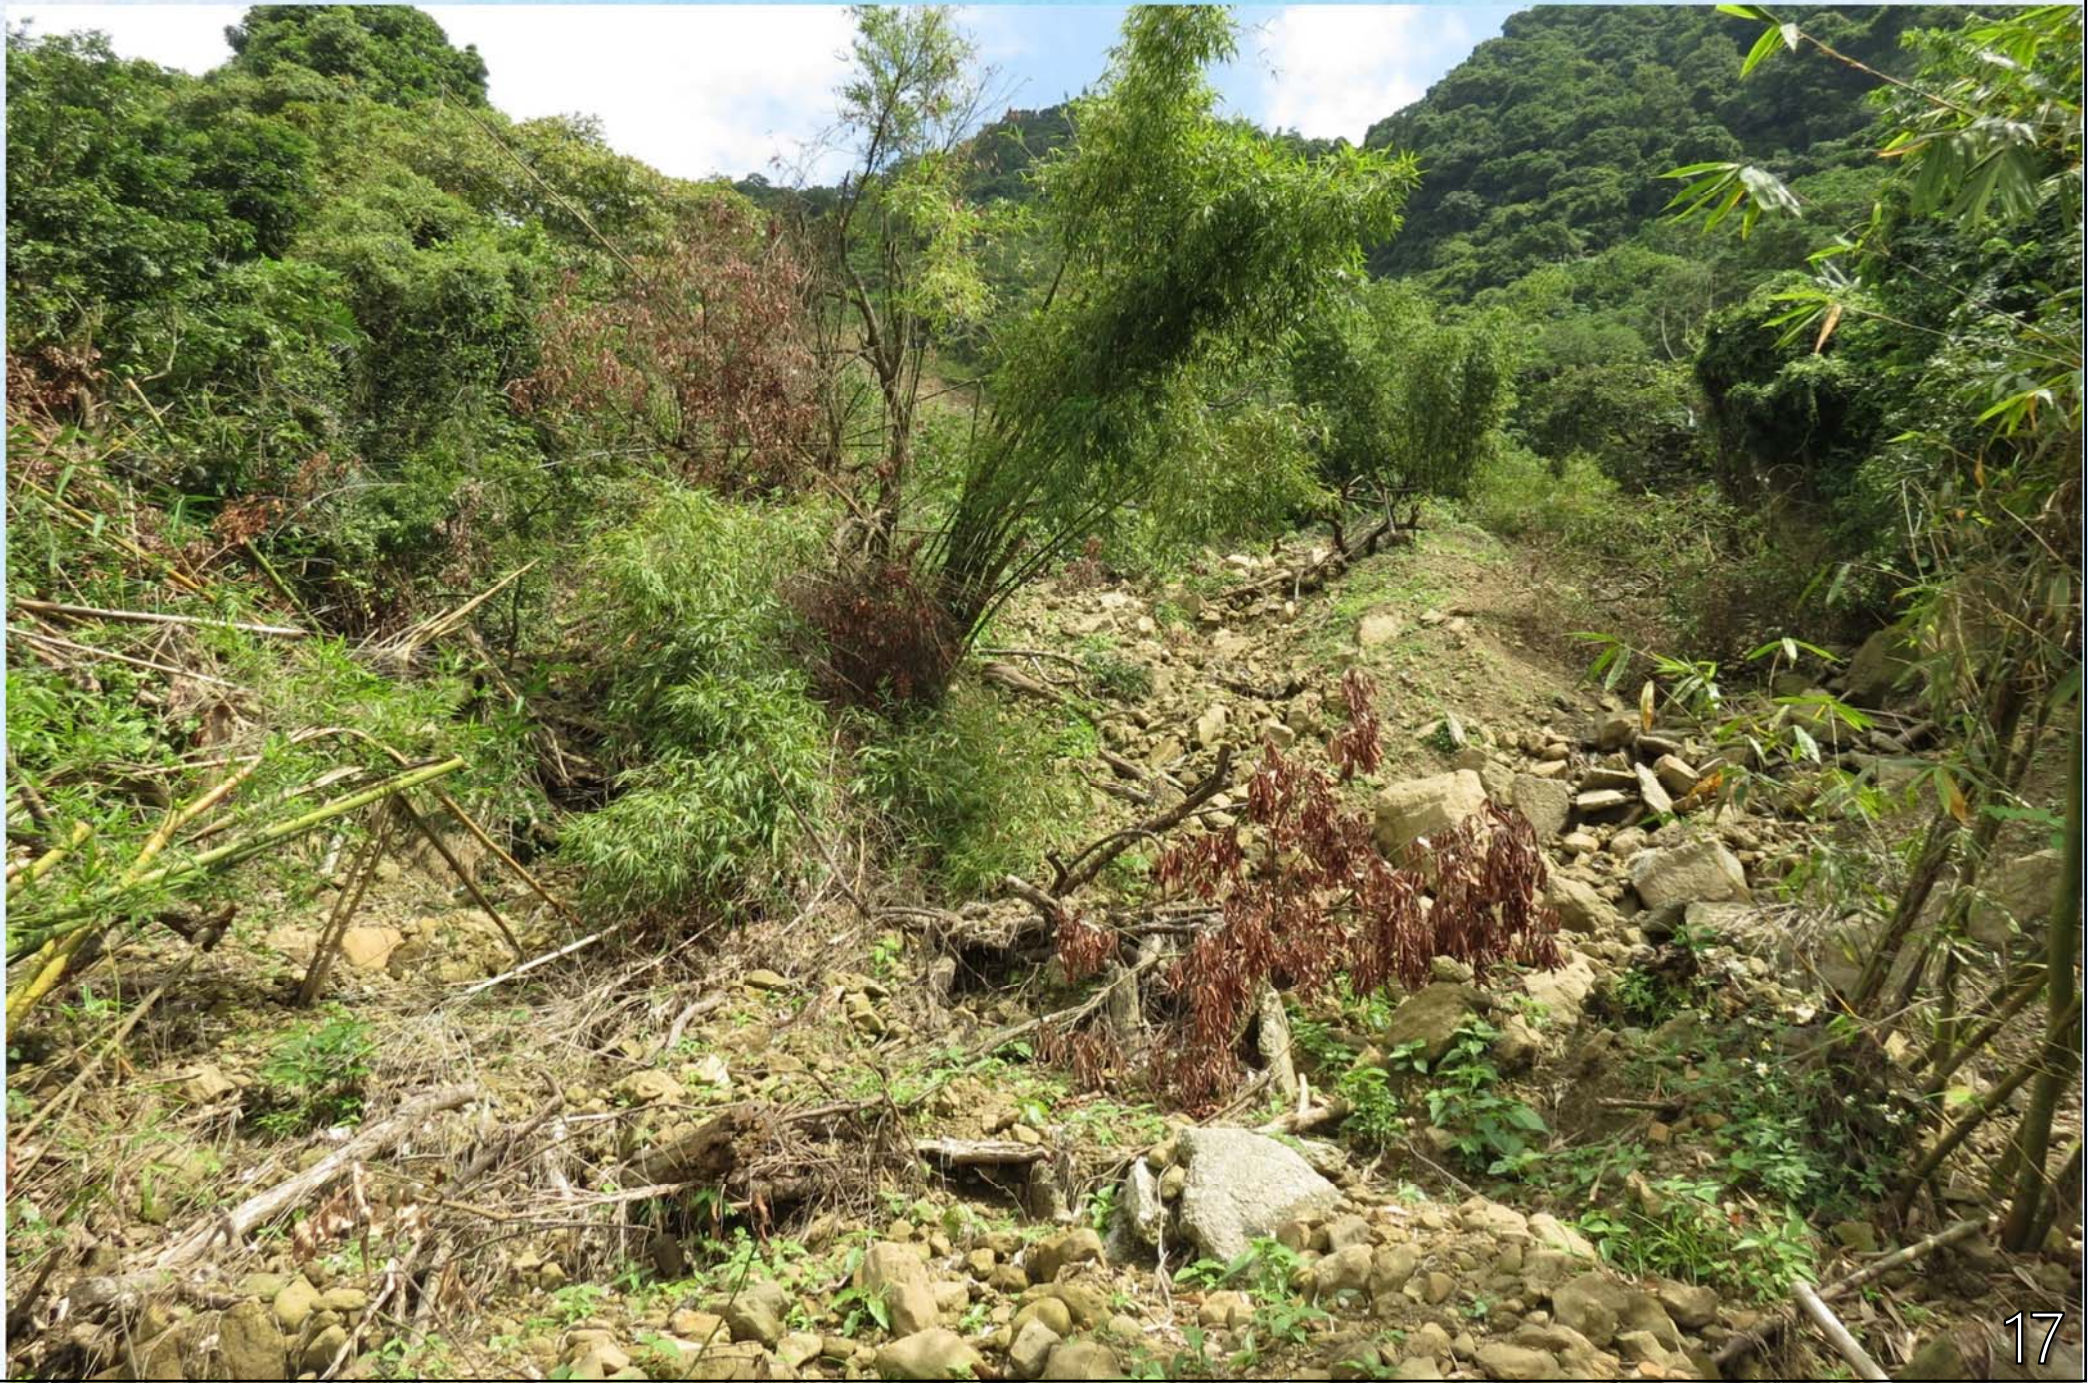
坡腳堆積 水流漫淹

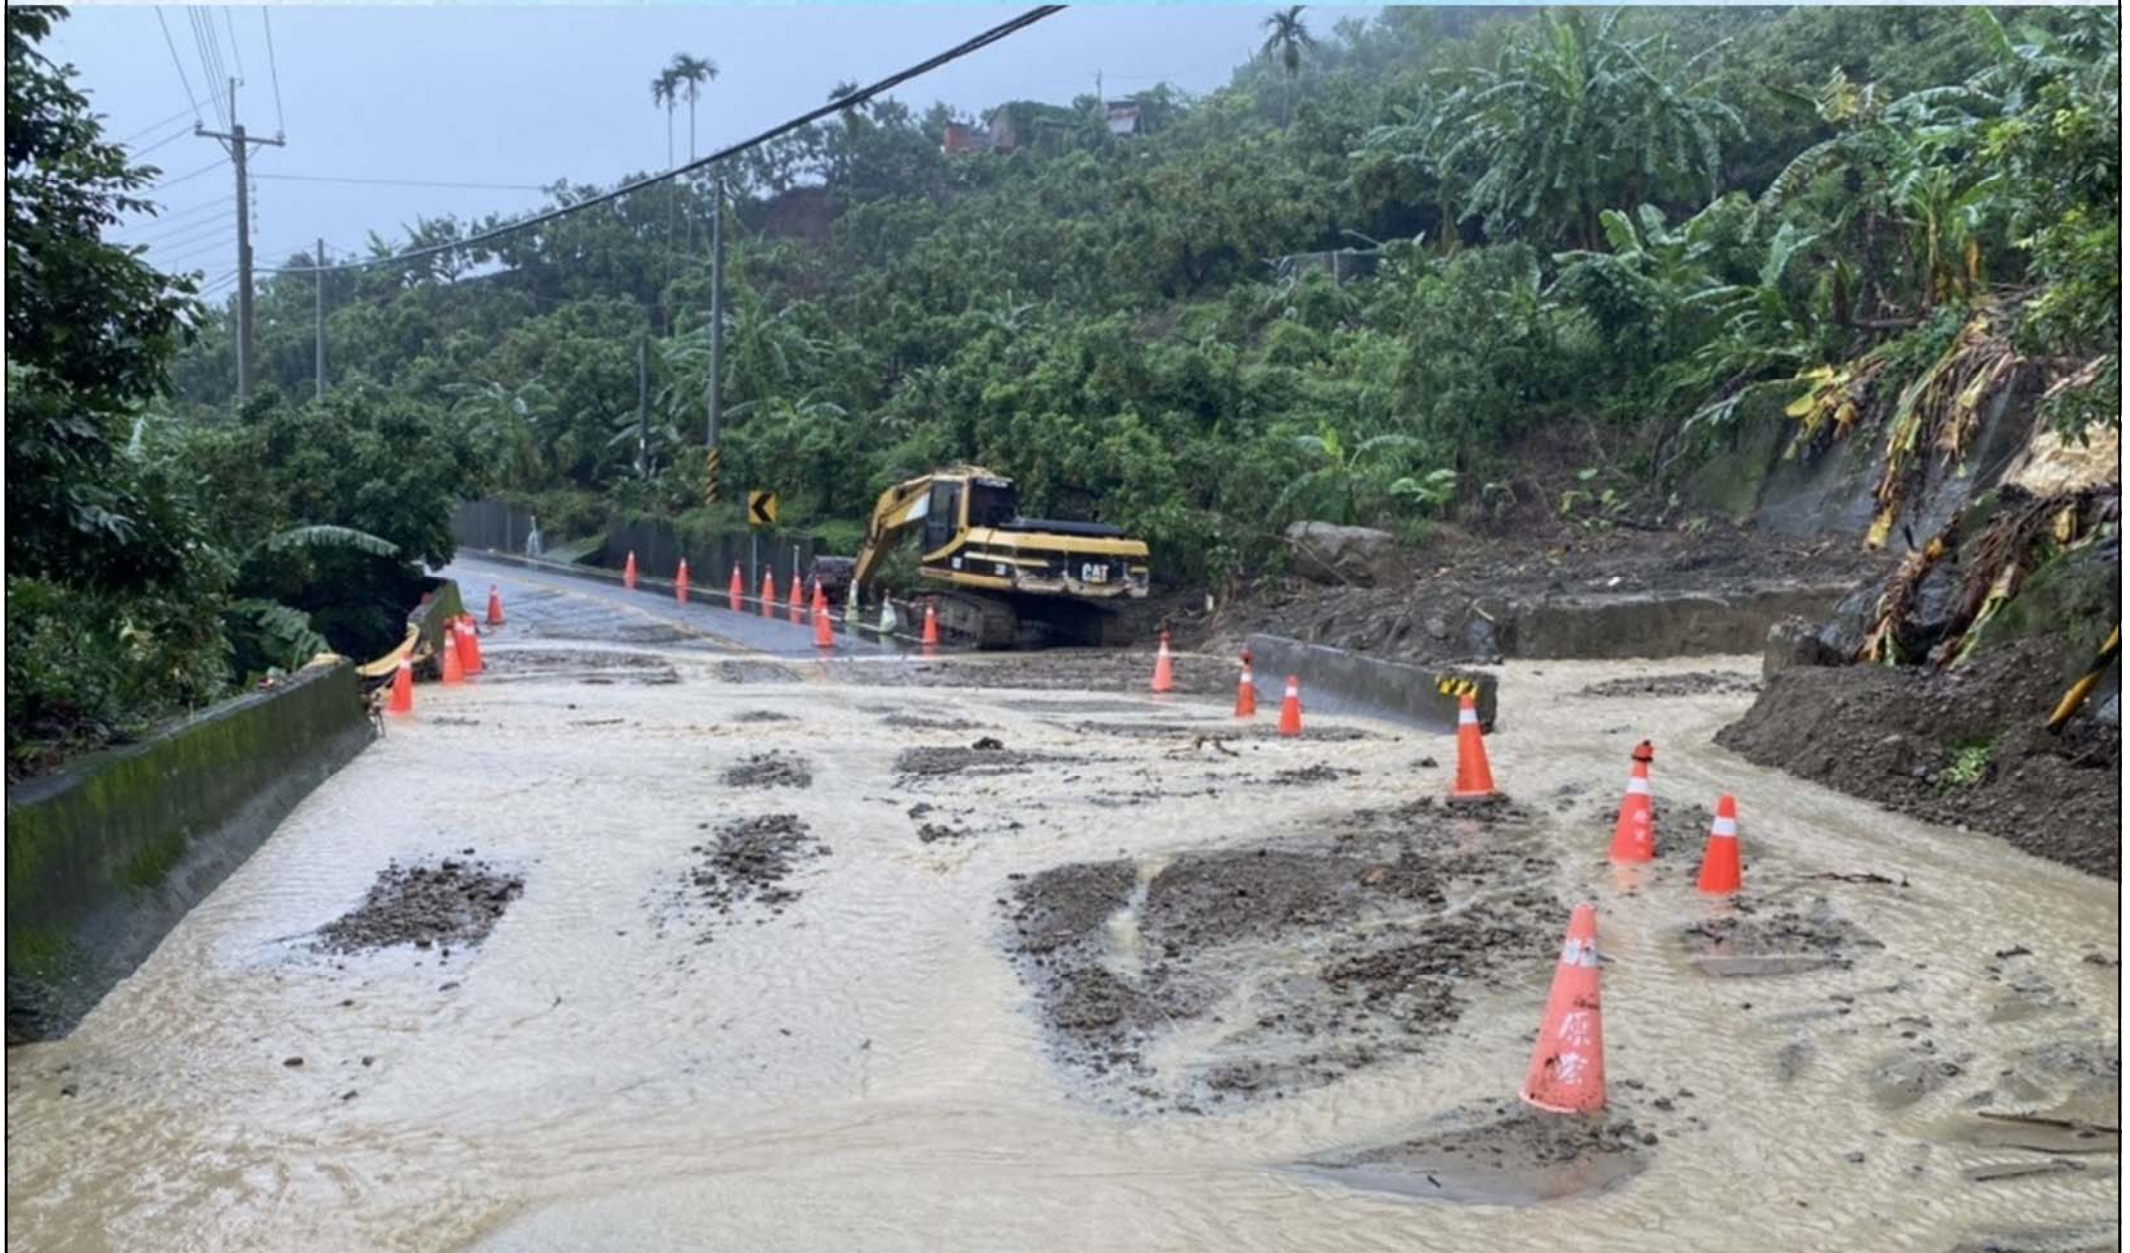
箱涵阻塞 道路中斷

既有箱涵由市府維管清除土石恢復175線通行

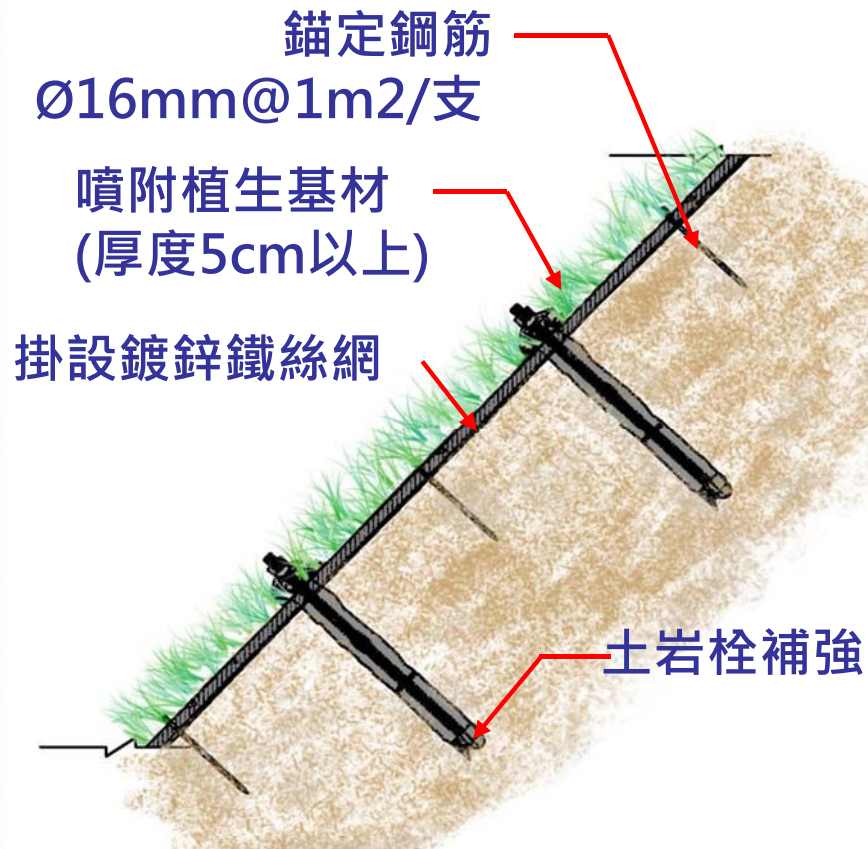
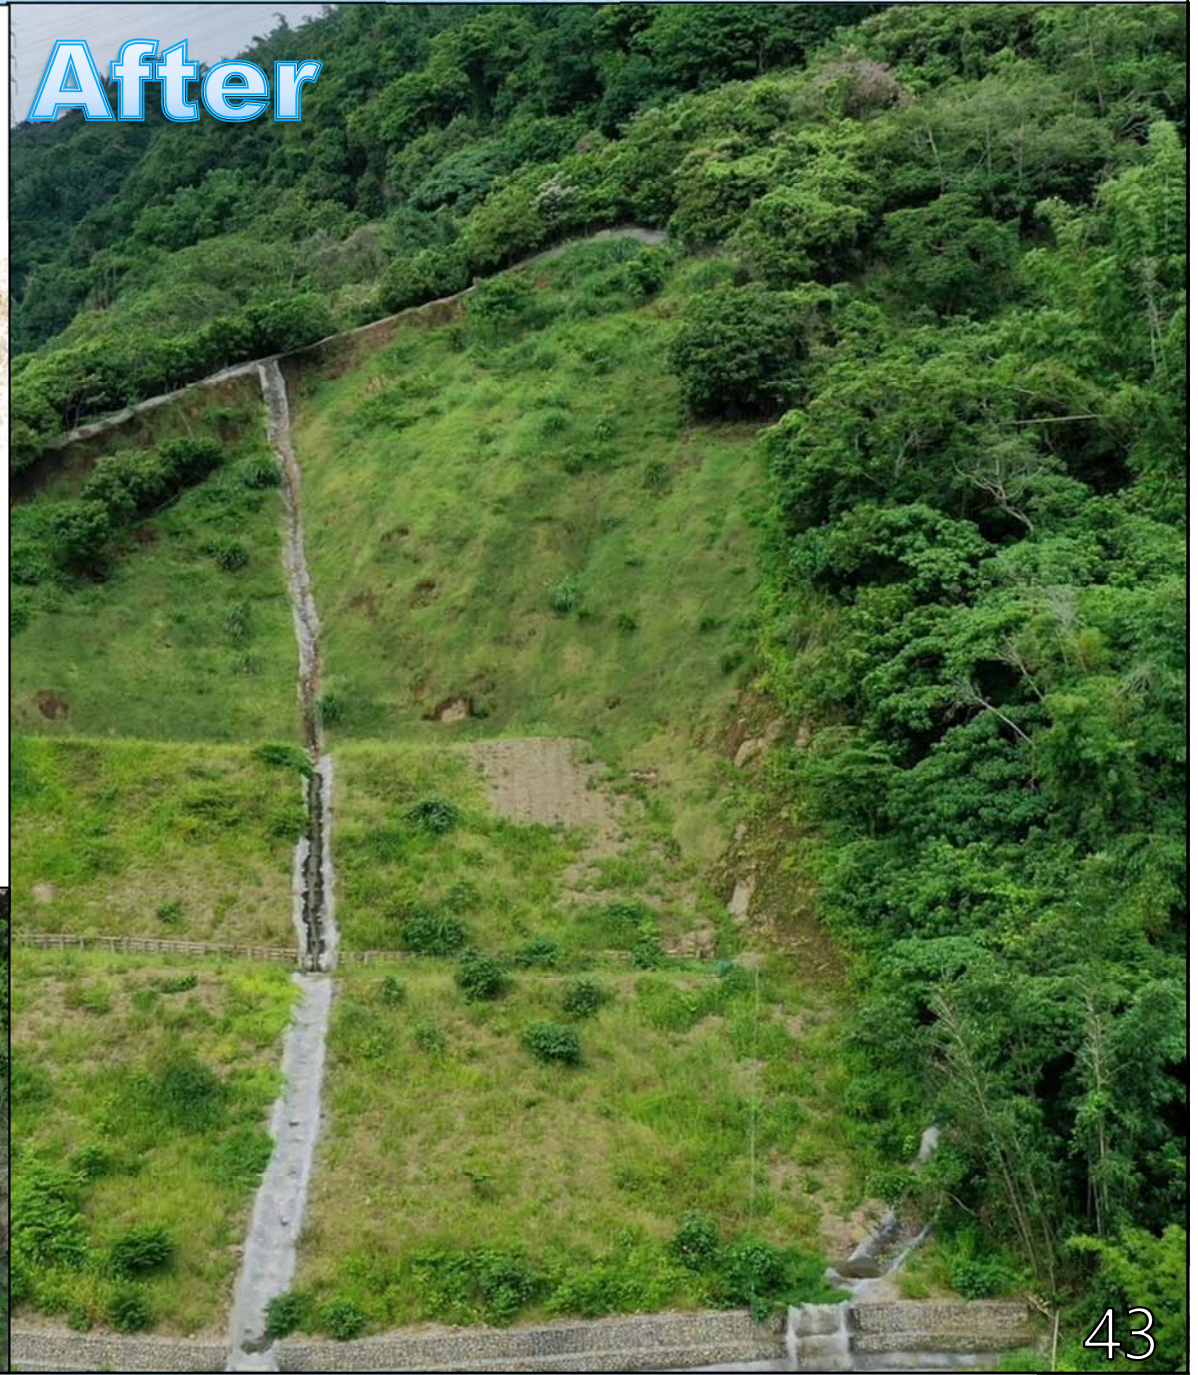
掛網噴植 + 自鑽式土岩栓

S=50~65°
土層厚約0.5~1.2m

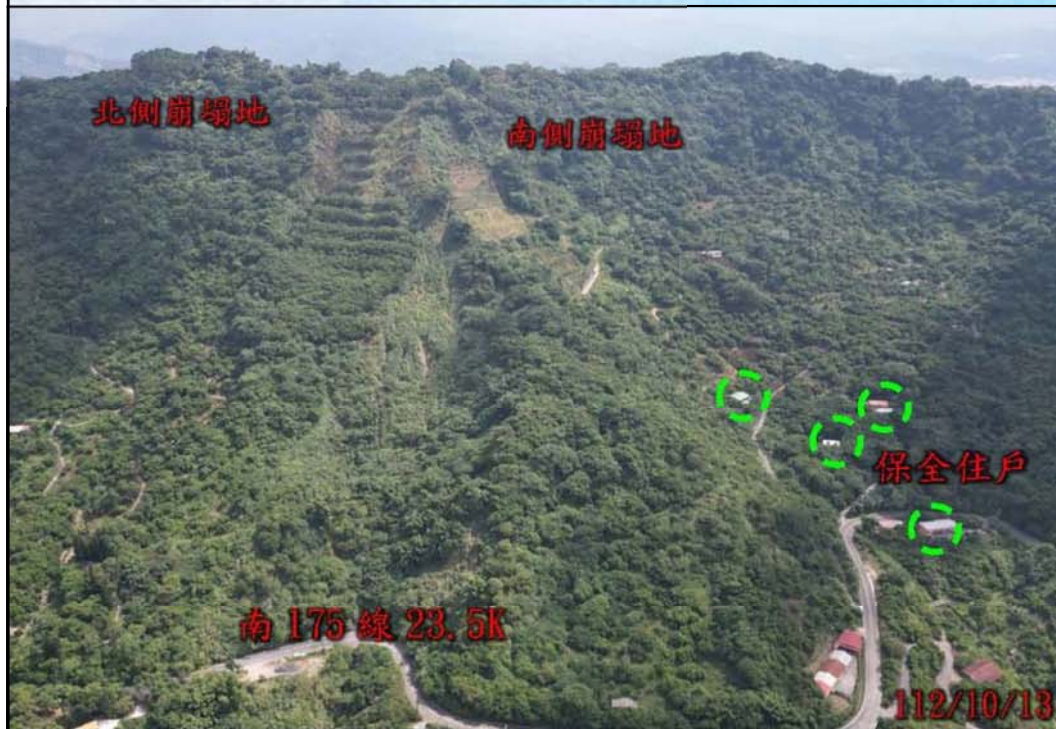
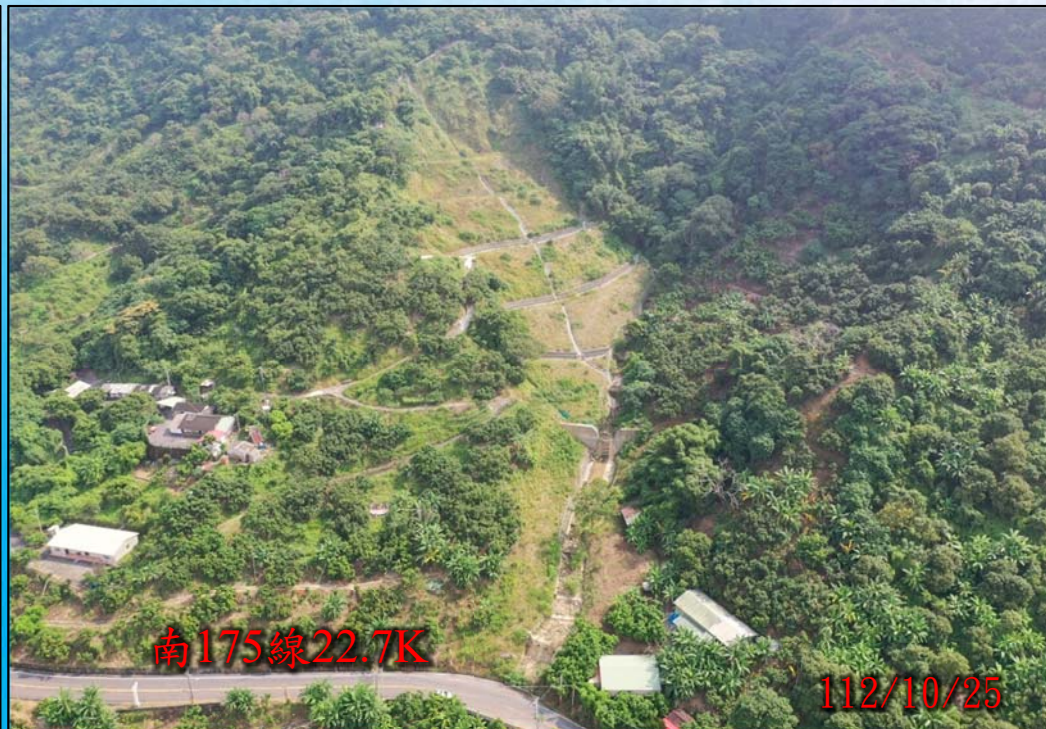
23.5K治理後現況

22.7K治理後現況

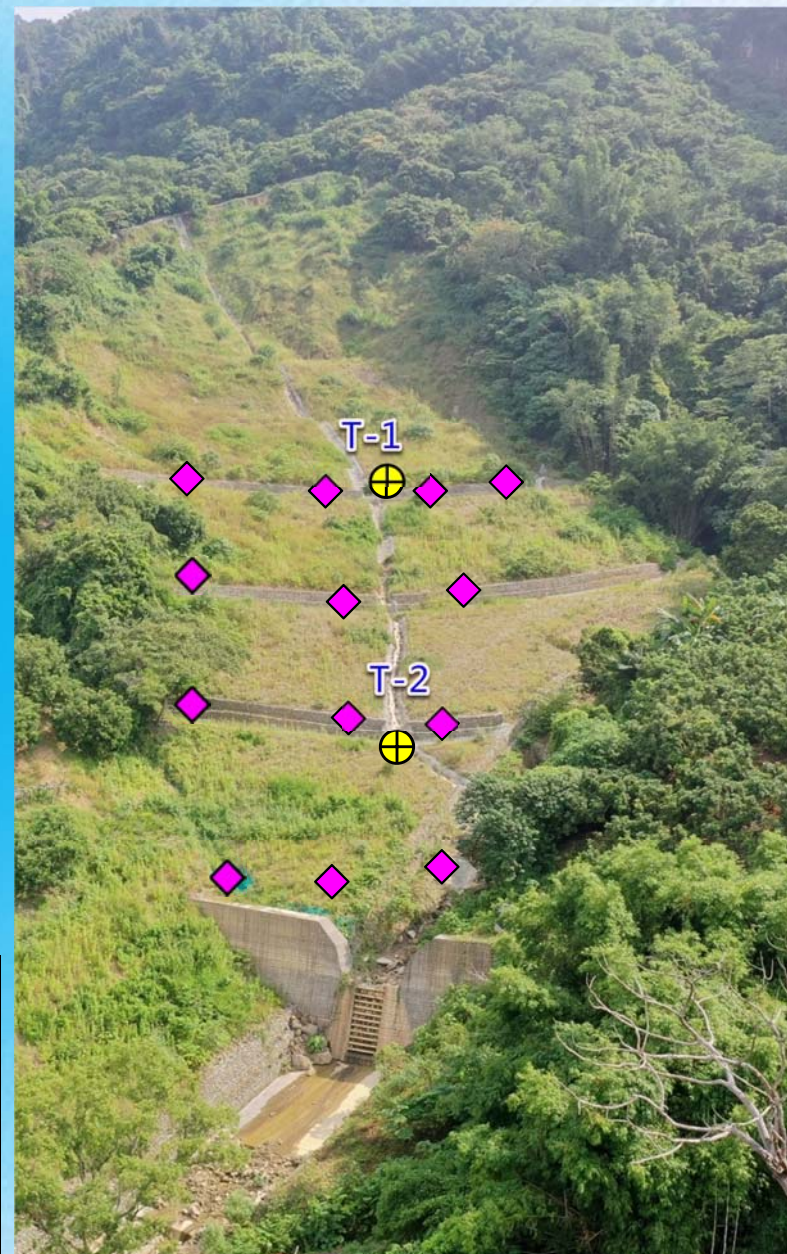
坡面監測—傾度盤

- 傾度盤監測頻率1個月1次
- 累積變化量趨近0mm

編號	最大 徑度量 (1-3)	最大 徑度量 (2-4)	日變化量 (1-3向) (秒/日)	日變化量 (2-4向) (秒/日)	綜合 評級
T-1	1/4999	1/4545	0.7	0.7	尚穩定
T-2	1/4999	1/7142	0.7	0.5	尚穩定

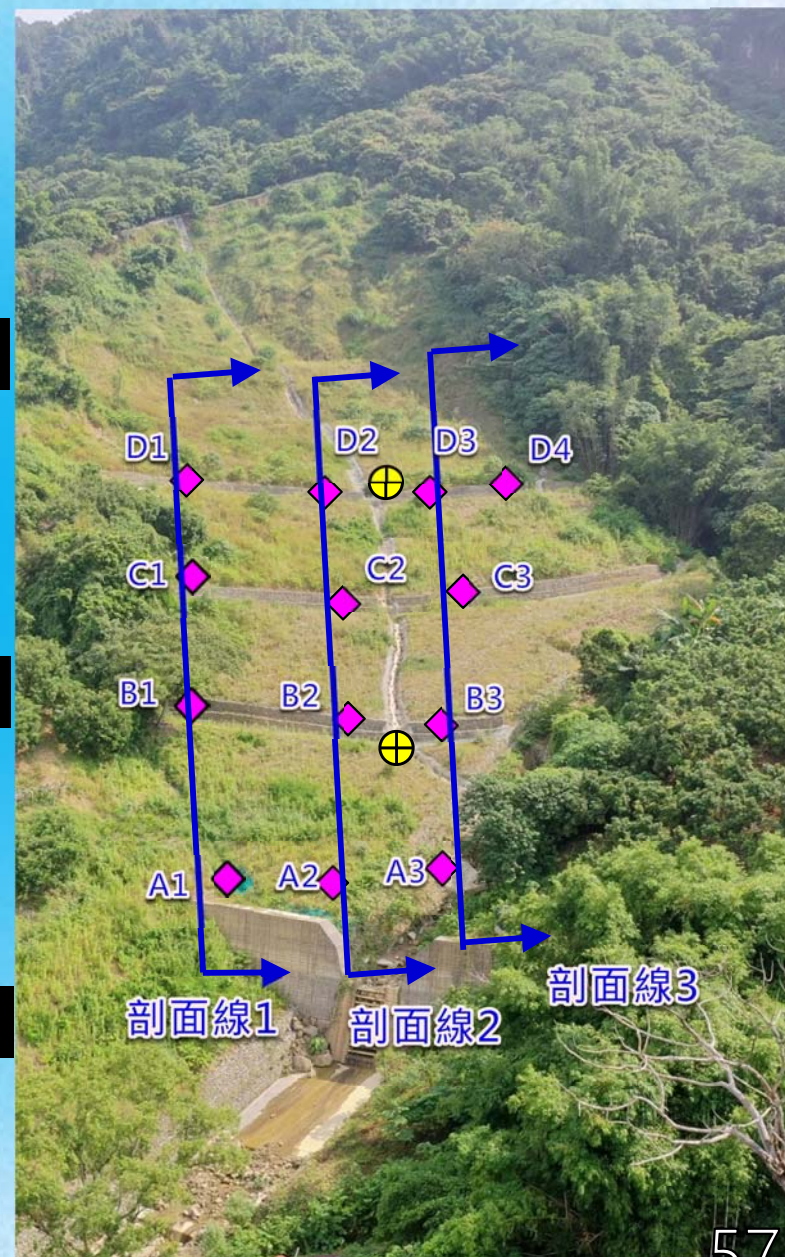
坡面監測—沉陷量

壓密沉陷縮小
漸趨穩定!!

- ✓ 111/12/20~112/11/03(共318日
· 約46週)
- ✓ 累積沉陷量最大約6.25cm
- ✓ 每週 平均沉陷速率約為0.06mm/週
