# 如何改善繁星花葉緣焦枯？

文、圖/本場儲備植物醫師 吳旻皇

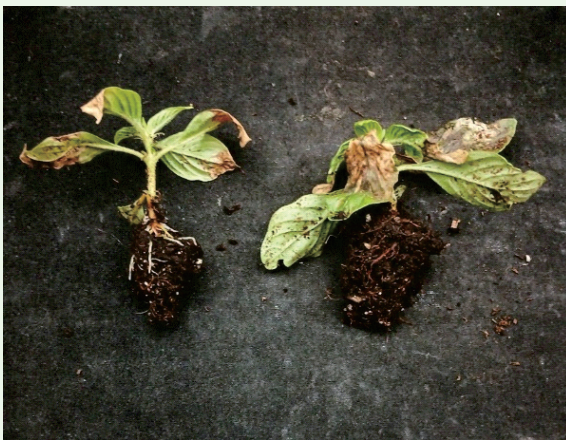
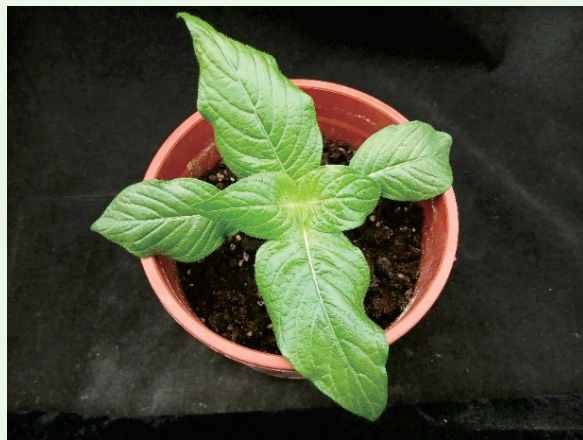
繁星花穴盤苗假植後部分植株於下位葉發生葉緣焦枯及停滯生長，而後出現萎凋現象，經觀察可見介質表面結塊，上有青苔，且覆蓋過子葉，表示植株於假植時被埋沒過深，又因過度潮濕迫使莖部生長不定根，導致原有根系褐變萎縮，因而可知葉片是對應根部受損無法正常吸收，導致養分不平衡，進而發生生理性缺鉀（下位葉葉緣焦枯）症狀。

繁星花苗葉尖焦枯，根系褐化乾掉，莖部生長不定根(左)。繁星花苗不定根重新種植後回復生長勢(右)。

為治療改善植株狀況，選擇已新生不定根幼苗，修除褐化乾枯根系後重新種植，期間僅根部澆水，避免介質表面結塊，暫不提供任何的肥料，數日後成熟葉片陸續回復

生長勢並無出現焦枯症狀。為避免假植花苗會有類似此案例的症狀發生，建議植株種植前培養土吸水保持濕潤，可避免種植後澆水植株莖基部下陷，覆土（介質）勿超過莖

基部以及避免壓實，澆水方式改由盆緣或底部吸水，避免直接灌水於植株基部，減少水分劇烈變化，循序引導根系壯大，能有效避免根系因壞死產生養分缺乏症狀發生。
